國產木材治山防災 20 年 宜專一線工程的永續實踐

永續防災新素材 國產木材在治山防災工程的應用

宜專一線沿線治山防災工程木構造物性質評估

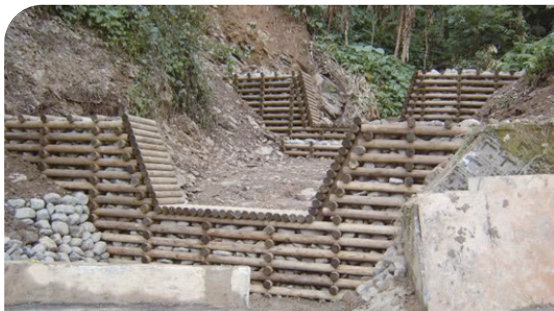
■ 宜專一線 2.5K 木構節制壩 2005 年施工完成（王松永，2005）

宜專一線 2.5K 木構節制壩位於土場收費站之前，於 2005 年施工完成；屬於連續性木構造壩體，共有 2 座節制壩，分為 1 號壩與 2 號壩，1 號壩位於下游；2 號壩位於上游，木構材料為國產柳杉，經八面壓縮工法與 K4 等級的 ACQ 處理材。

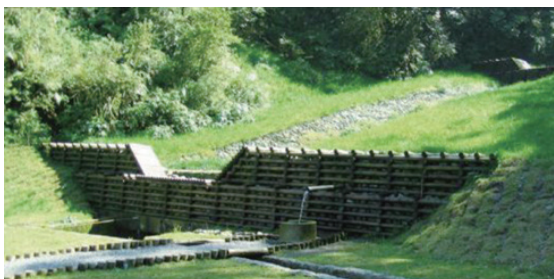
■ 宜專一線 16K 木構節制壩 2006 年施工完成（昆管實業股份有限公司提供）

位於白嶺苗圃區段，當地設有解說牌，於 2006 年施工完成，為早期生態工程示範點位。包括兩座木製節制壩，分為 1 號壩與 2 號壩，1 號壩位於下游；2 號壩位於上游，上游側以混凝土為主要建築材料設置，下游側以國產柳杉緊貼著混凝土面設置，

形成單一壩座。另於下游的 1 號壩右側亦有以國產柳杉建置的複數格擋土牆體，擋土牆與節制壩建造時使用的疏伐材係以 K4 等級的 ACQ 處理進行保存處理，惟僅後者曾進行八面壓縮前處理。

250 天，使木構件含水率長期維持在 30% 以上，屬於高生物性危害風險環境。在此條件下，除 2020 年重建的 16.5K 上游節制壩外，其餘木構造工程的木構件超音波速值皆呈現下降，其中 16K 擋土牆衰減幅度最大，自 2013 年的 3302m/s 降至 2025 年的 1982m/s（衰減率 40.0%），而 24.5K 節制壩則僅衰減 7.9%。此差異除與木構件是否經八面壓縮前處理有關外，海拔高度亦可能是影響因子，如 2.5K 節制壩的衰減率僅次於 16K 擋土牆，顯示高海拔的低溫環境或許有助於抑制蟲害與腐朽菌生長，延緩劣化。

比較同海拔的 16K 節制壩與 16K 擋土牆的木構件，可見經八面壓縮前處理後的防腐處理，能有效延緩木構件的劣化。兩者在建造時的防腐藥劑吸收量均符合 K4 等級（ $\text{CuO} \geq 2.33\text{kg/m}^3$ 、 $\text{BKC} \geq 1.83\text{kg/m}^3$ 、總吸收量 $\geq 5.2\text{kg/m}^3$ ），但經八面壓縮前處理的 16K 節制壩，其木構件的超音波速與抗壓強度衰減率分別為 17.6% 與 35.4%，顯著優於未經處理的 16K 擋土牆（36.8%、54.6%）。此亦顯示八面壓縮前處理可強化木構件防腐藥劑的滲透度與均勻分布性，進而延長木構件使用年限，對未來高濕度地區的國產材應用具重要參考價值。

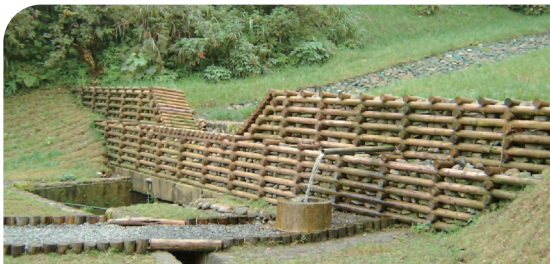
位於白嶺苗圃區段，為系列壩體，自上游端至下游端合計 6 座節制壩，2020 年時於保留最下游一座壩體基礎上，施工重建上游端的第 2-6 座節制壩，均為單一壩座。木構材為國產柳杉，保留的下游端第一座壩體為經八面壓縮前處理的 K4 等級 ACQ 處理材，其餘 5 座上游端壩體於重建時均以 K4 等級的 CuAz 處理材建造。

■ 2006 年的宜專一線 16.5K 木構節制壩（昆晉實業股份有限公司提供）

樹芯取樣分析顯示，多數經八面壓縮前處理的木構件防腐藥劑留存量維持在 CNS 3000 所規範環境危害等級 K3 的藥劑有效吸收量（ $\text{CuO} \geq 1.16\text{kg/m}^3$ 、 $\text{BKC} \geq 0.92\text{kg/m}^3$ 、總吸收量 $\geq 2.6\text{kg/m}^3$ ）。其中，16.5K 處 1 號下游節制壩與 24.5K 節制壩雖在主要成分含量上均高於最低吸收基準，但總吸收量略低於 CNS 3000 標準規範，因此等級判定為 K2 級。此外，16K 處的擋土牆已無法檢測出主要有效成分，此與木構件直接接觸土壤層有關，長期與高含水率土壤接觸下，加速木構件的防腐藥劑的淋失，此情況亦與前述該木構造工程的木構件在各項非破壞檢測值均較低相符。

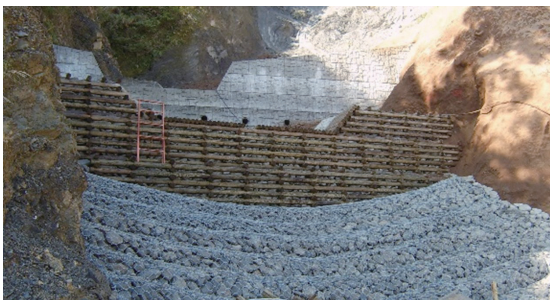
於 2006 年施工完成；此點位設有一混凝土壩 3 座，與木構節制壩 1 座，於木構

節制壩緊鄰第二座防砂壩的下游面，其量體尺寸與木構節制壩相同。木構節制壩下方鋪置蛇籠、集水井、道路橫向排水及涵管。木構材料為國產柳杉，且均為經八面壓縮前處理的 K4 等級 ACQ 處理材。

■ 宜專一線 24.5K 木構節制壩 2006 年施工完成（林信輝，2012）
