This project has established a feasible method for deep-seated landslide investigation and landslide susceptibility assessment. State-owned forest business areas in upstream of Kao-Ping River and Zengwun River watershed are chosen as study area. The major scopes of work are to find the potential sites of deep-seated landslide through landslide interpretation, to evaluate the degrees of hazard and to propose the possible contingency plan for high risk sites. Field survey and simulation of landslide dams are implemented on 10 sites. A high risk site is chosen for trial of monitoring plan. In this study, a deep-seated landslide is defined when its area is larger than 10 Ha, and bedrock is reached or depth of landslide is more than 10 m.

民國 98 年 8 月莫拉克颱風災後，深層崩塌的發生潛勢成為國內相關單位調查研究之重點，100 年度行政院農委會林務局(以下簡稱林務局)辦理「國有林地深層崩塌及堰塞湖形成潛勢與影響範圍調查評估—濁水溪上游集水區」委託案，以濁水溪流域國有林為示範區進行試驗性之深層崩塌判釋與致災潛勢評估，利用地質、地形與水文條件篩選與現地調查方式，判釋調查數處具深層崩塌發生潛勢之區位，供權責單位防減災整備之參考。然而，深層崩塌的發生成因與破壞機制極具複雜性，調查技術及評估方法均尚在持續發展階段，仍存有諸多問題亟待研究釐清。因此，林務局賡續辦理委託計畫，期盼建立一套確實可行之判釋、調查與潛勢評估方法，有系統地對國有林重點流域進行深層崩塌判釋及調查，找出具有深層崩塌發生潛勢之區位，供防減災工作執行之參考。

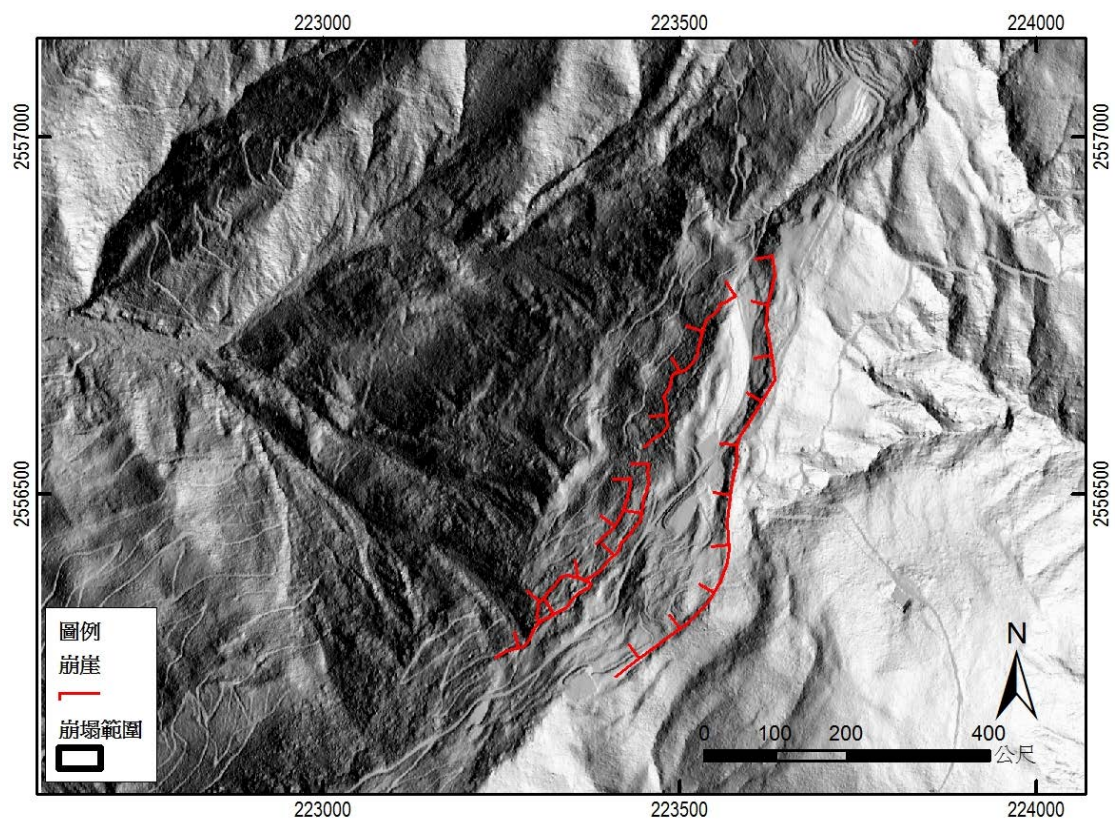
圖 3-2.32、竹林崩塌特徵分布圖。

在莫拉克風災期間，導致坡面下部裸露，上部坡面因崩塌而產生拉張現象（如圖 3-2.32）。劈理面位態與坡面呈直交坡關係，崩塌兩側發育蝕溝及坡趾河系向源侵蝕，造成坡趾掏空。由影像及地質圖資料判釋結果認為崩塌發生成因主要是坡面向源侵蝕、側蝕的現象造成。

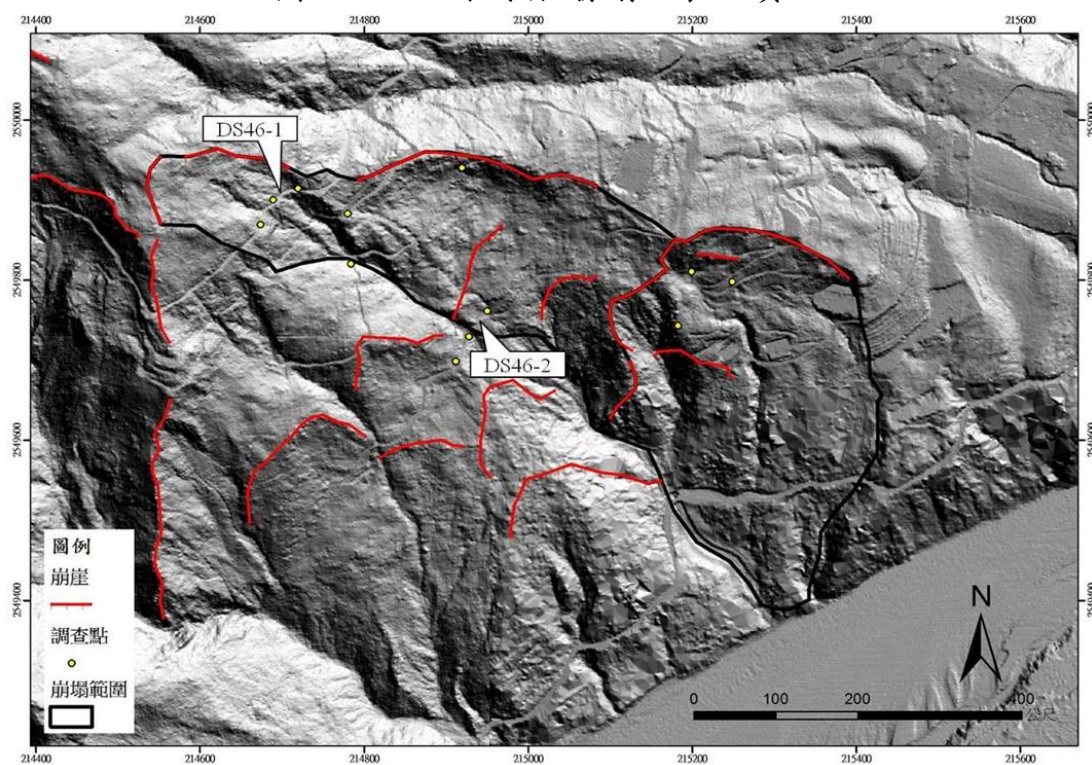
圖 3-2.35、水冬瓜崩塌特徵分布圖。

崩塌南側有侵蝕溝發育至荖濃溪，因蝕溝下切侵蝕坡腳，導致邊坡下滑甚至崩塌，可從陰影圖明顯看分辨出，本區為蝕溝下切影響，而下方邊坡為受控荖濃溪側蝕影響（如圖 3-2.35）。在本區有構造線通過，坡面有大量崩積層。因此構造線通過與水系的侵蝕是導致崩塌發生的主要因素。

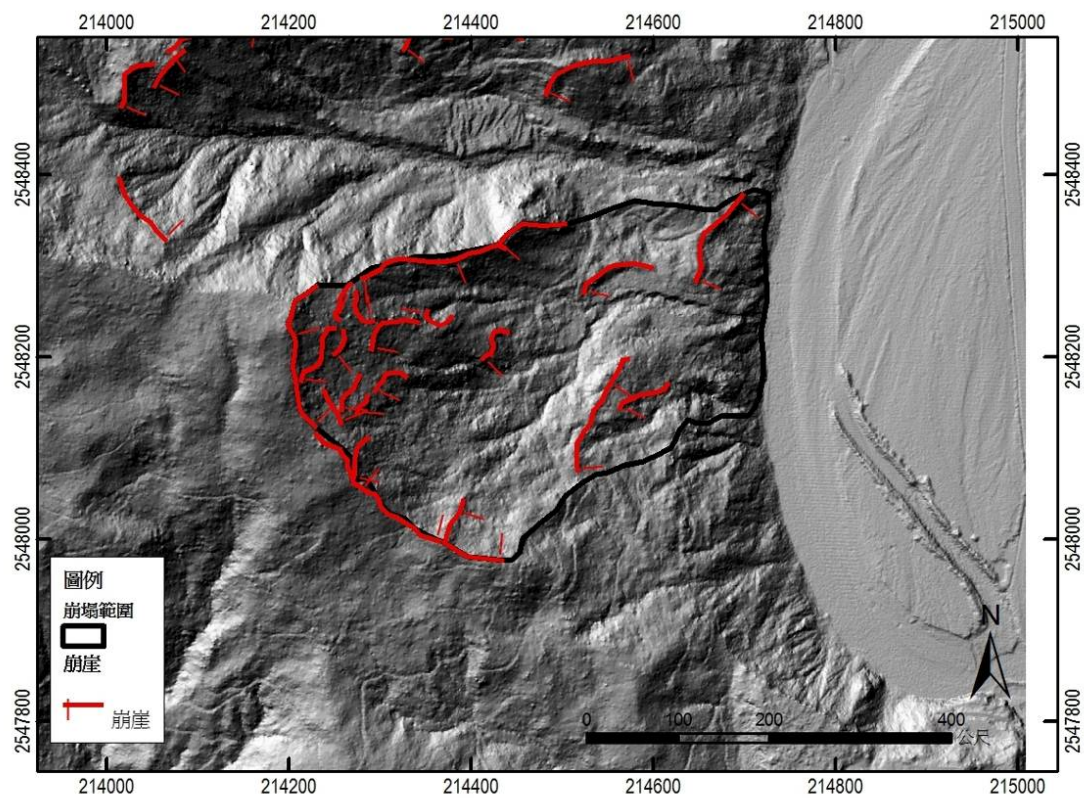
圖 3-2.38、獅山崩塌特徵分布圖。

利用 1 米解析度 DEM 之日照陰影圖並配合航照進行地形判釋，結果顯示獅山崩塌地有多處明顯的崩崖特徵，分布於坡頂至上半部之坡面（如圖 3-2.38）。獅山崩塌有土壠灣斷層通過，導致岩層破碎。

崩塌南側有侵蝕溝發育至荖濃溪，因蝕溝下切侵蝕坡腳，導致邊坡下滑甚至崩塌，可從陰影圖明顯看分辨出，本區為蝕溝下切影響，而下方邊坡為受控荖濃溪側蝕影響（如圖 3-2.38）。在本區有構造線通過，坡面有大量崩積層。因此構造線通過與水系的侵蝕是導致崩塌發生的主要因素。

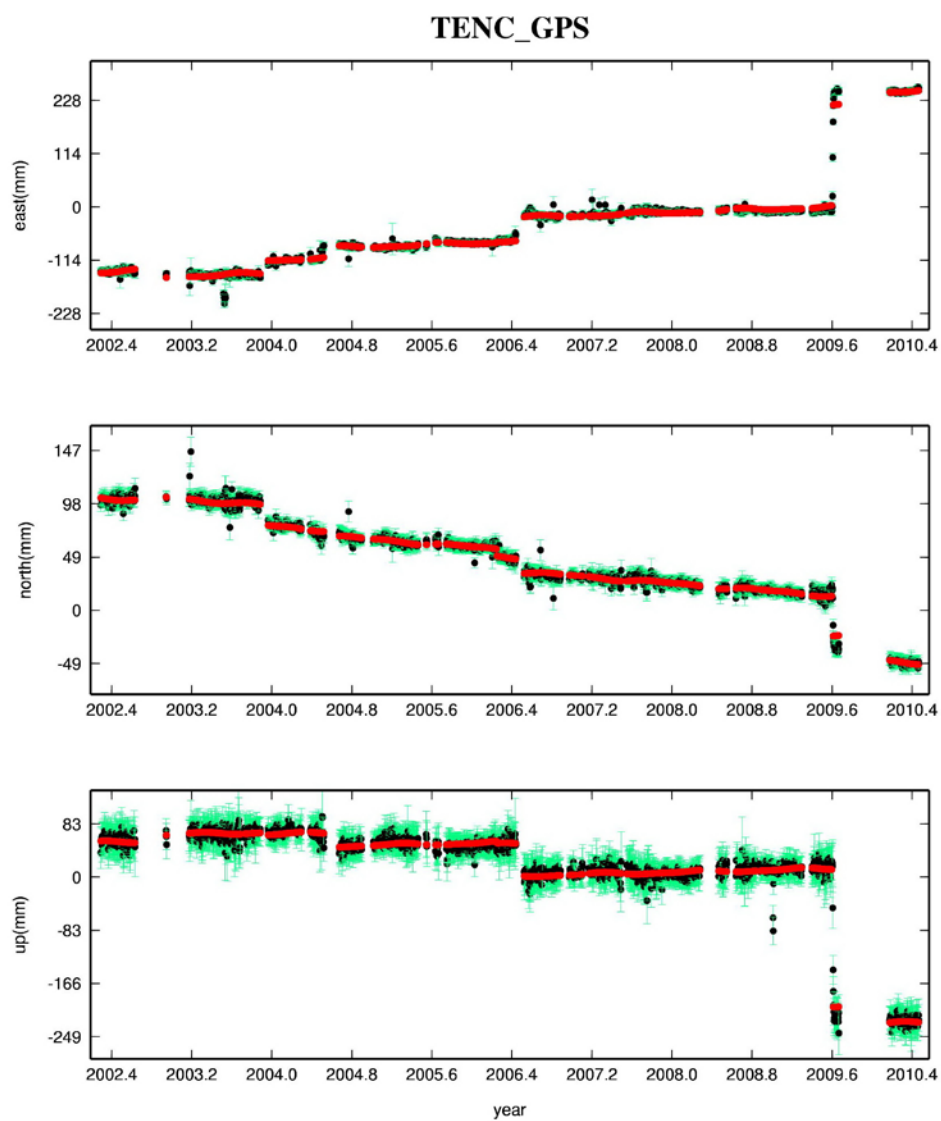
圖 3-2.44、天池 GPS 連續觀測資料（張國禎教授提供）。

長期而言，天池具有相當高的大規模崩塌之潛勢，原因在於：（1）和 GPS 監測的位移資料，顯示天池目前正進行潛移運動，且短期滑移速率頗高。（2）天池

位於突出的坡面，代表坡面存在大量岩體，並觀察到重力變形現象，顯示岩體應變逐漸累積中。(3) 斷層通過山腰處，除了造成斷層帶兩側岩體破碎之外，斷層泥形成阻水層，在斷層帶上方易使地下水壓升高。(4) 坡腳的侵蝕作用旺盛。

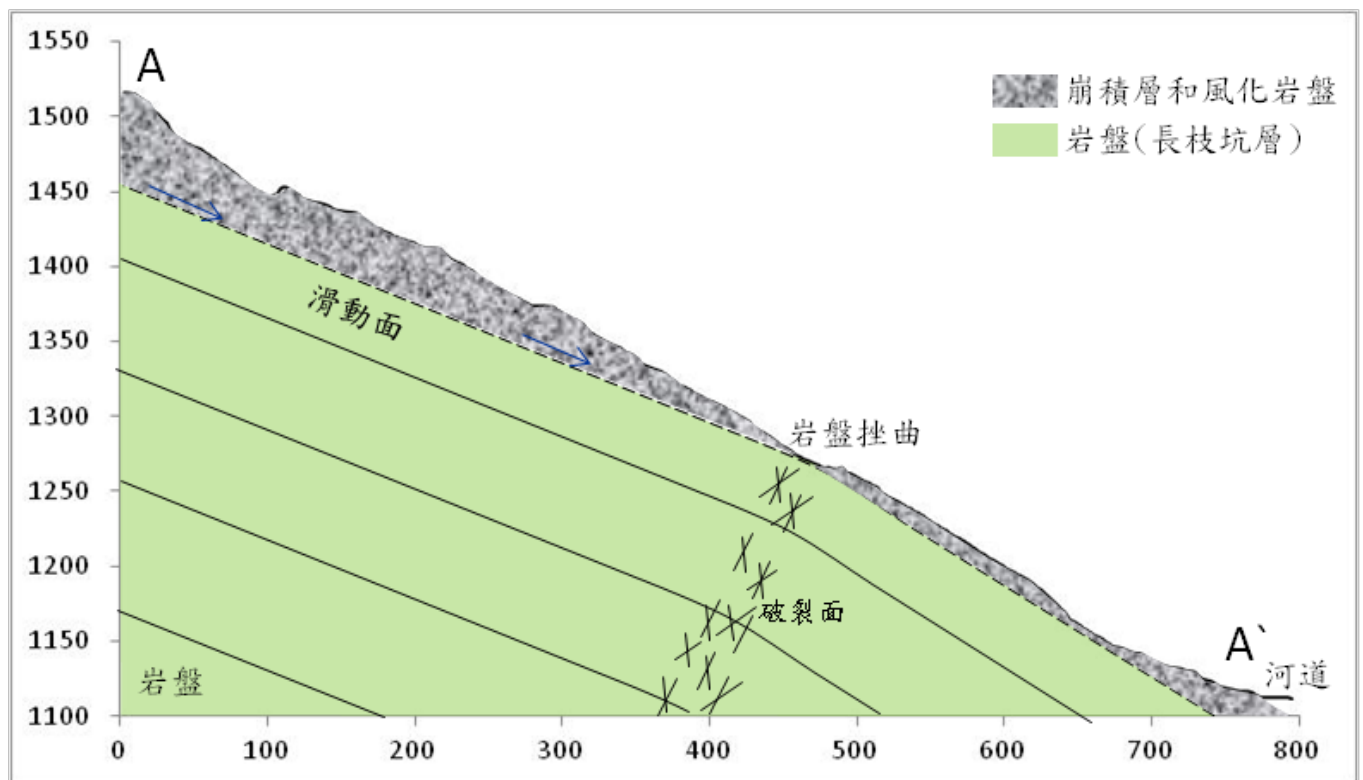
圖 3-2.49、瑪雅峻崩塌 AA'剖面示意圖(層面為視傾斜)。

在地質方面，參考地質調查所五萬分之一地質圖甲仙圖幅，主要出露地層為長枝坑層(圖 3-2.48)，岩性主要為薄層砂頁互層岩與厚層砂岩，地層位態為(N80°E, 36°E)，而地層之傾向與坡面傾向約略夾 20 到 30 度，形成近順向坡地形(圖 3-2.49)。

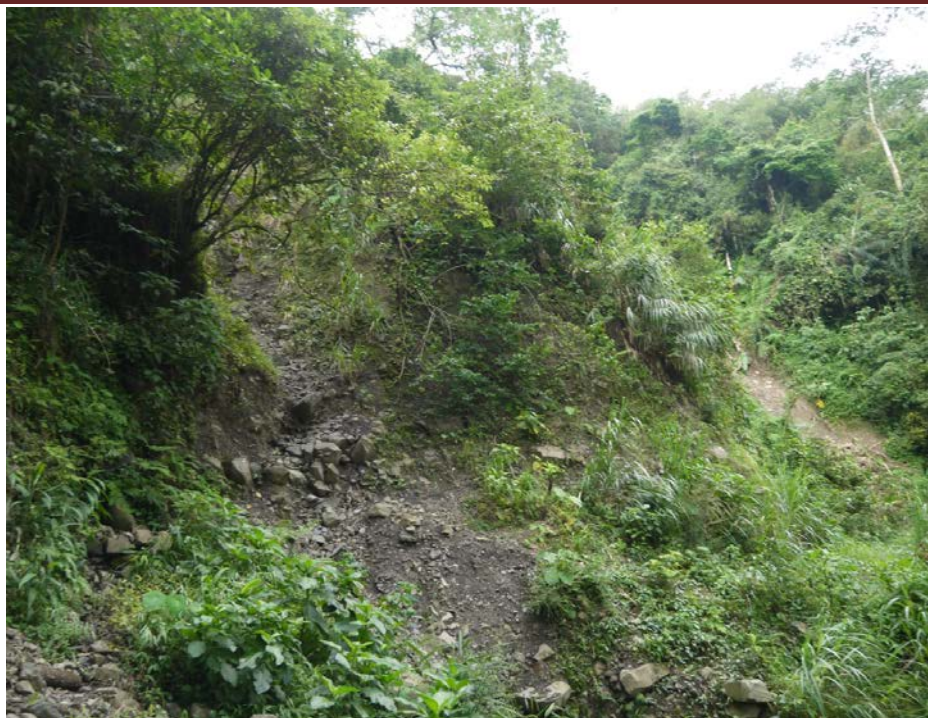
在地形特徵方面，瑪雅峻崩塌邊界為侵蝕溝，西側侵蝕溝寬度約 2 公尺（照片 3-2.1）。崩塌主體現地為不穩定的崩積層，崩積材料常見 10 到 60 公分的巨礫（照片 3-2.2）。因材料鬆散，偶有落石發生，並發育許多長條形的侵蝕溝。

照片 3-2.1、崩塌邊界為侵蝕溝，西側侵蝕溝寬度約 2 公尺。

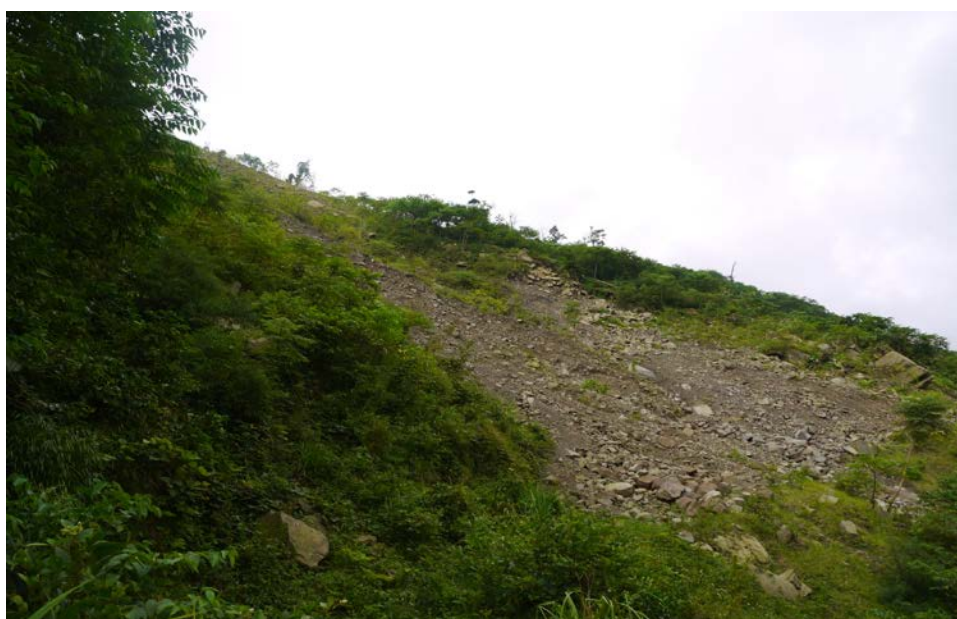
崩塌主體內，凹谷狀地形為裸露區，凸狀地形為植生區域，顯示因崩塌體內部滑移量的差異，造成不同的地形發育。因凹谷狀的發育，裸露區日後會發育為侵蝕溝密集區，將不利於邊坡穩定。

照片 3-2.2、崩塌主體現地為不穩定的崩積層，崩積材料常見 10 到 60 公分的巨礫。因材料鬆散，偶有落石發生，並發育許多長條形的侵蝕溝。裸露區日後會發育為侵蝕溝密集區，將不利於邊坡穩定。

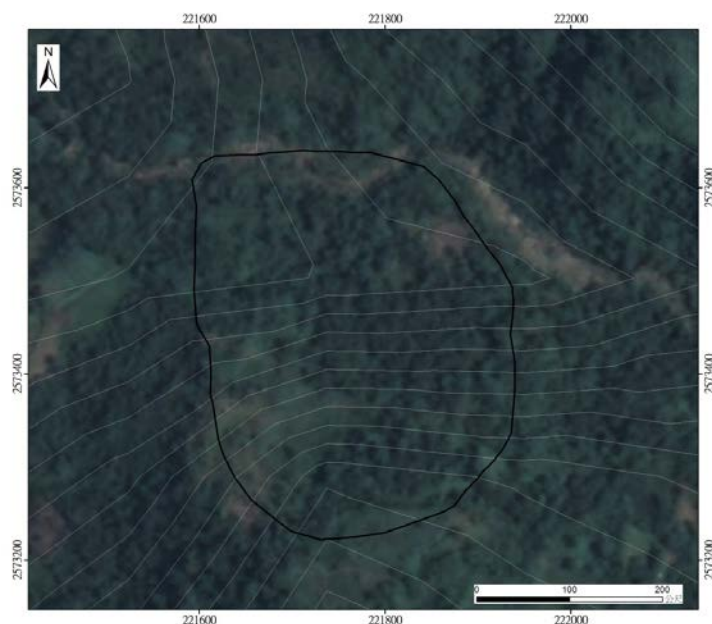
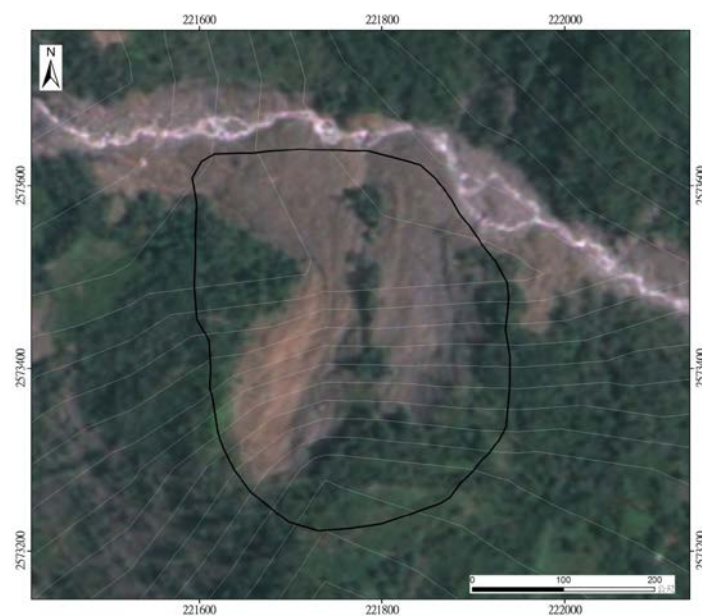
圖 3-2.54、案例七達卡努瓦崩塌福衛二號衛星影像。

崩塌發生主因可能是因為鄰近紅花子背斜，岩盤較破碎。崩塌內部已發育斷層泥，材料鬆散。因此滑動體主要為坡面厚層崩積土。趾部堆積擠壓主河道，使得河道寬度僅剩 20 公尺(圖 3-2.54)。

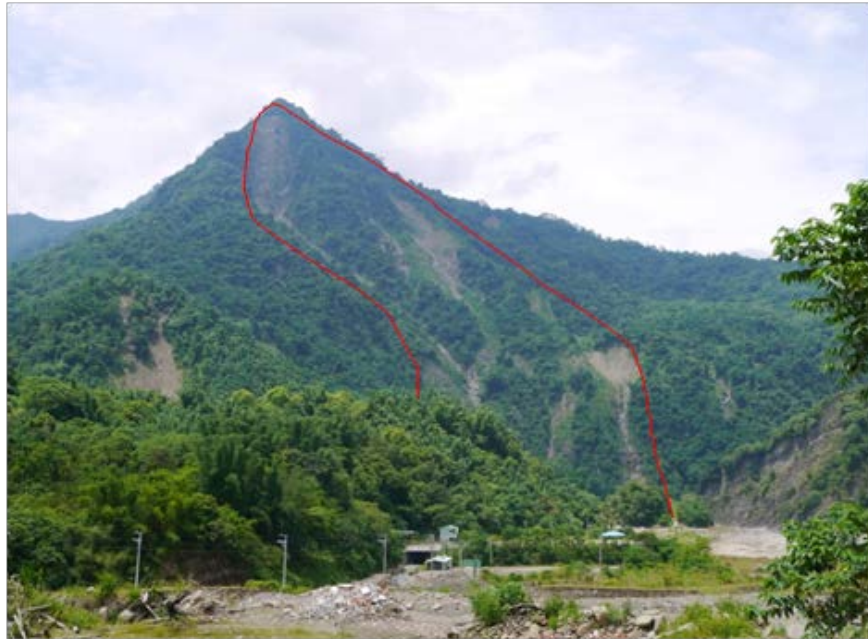
從現場以及影像判釋結果認為崩塌內部主要有 3 條侵蝕溝發育（如照片 3-2.6），此 3 條侵蝕溝向源侵蝕結果導致上部坡面為陡坡，下部堆積崩積材料。

照片 3-2.6、案例八崩塌全景(紅線為判釋之崩塌範圍)。

崩塌坡趾有旗山斷層通過，導致坡面弱面發達，如照片 3-2.6。在坡趾因旗山溪持續淘刷坡趾，加上莫拉克風災的雨量驚人，導致坡趾快速下刷造成崩塌發育。又因弱面發達，一旦坡趾見光和侵蝕溝的持續發育與擴大，崩塌將持續進行。

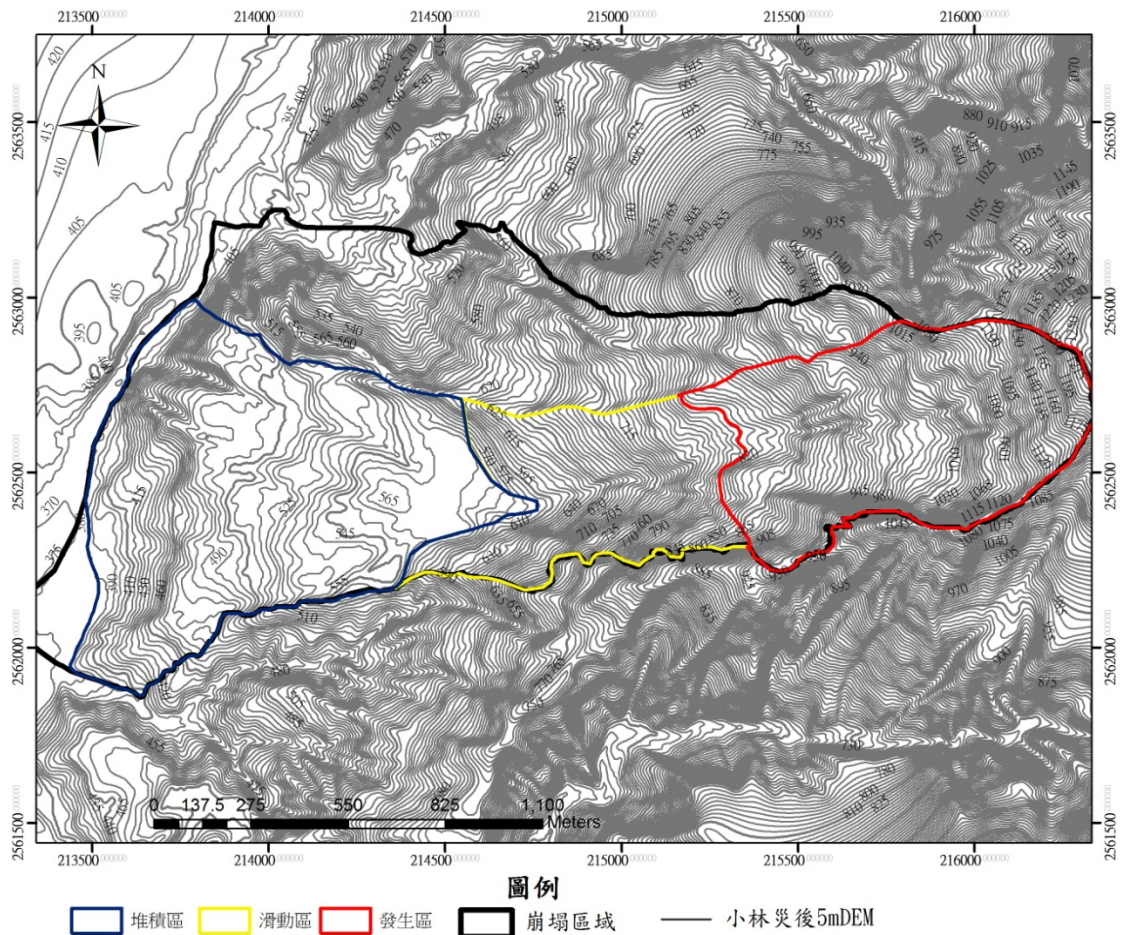
將崩塌區域依地形分為堆積區、滑動區及發生區(圖 3-2.58)。藍色框線圈繪之堆積區從旗山溪之高程 370 米至堰塞湖扇頂之高程 585 米為界。黃色框線為滑動區從堰塞湖扇頂之高程 585 米到崩塌上部平緩平台之高程 800 米。紅色框線內為發生區由高程 800 米之平台至崩塌最頂部高程 1,245 米(李延彥, 2011)。

圖 3-2.58、小林崩塌分區示意圖。崩塌發生區(紅)、崩塌滑動區(黃)及崩塌堆積區(藍)。

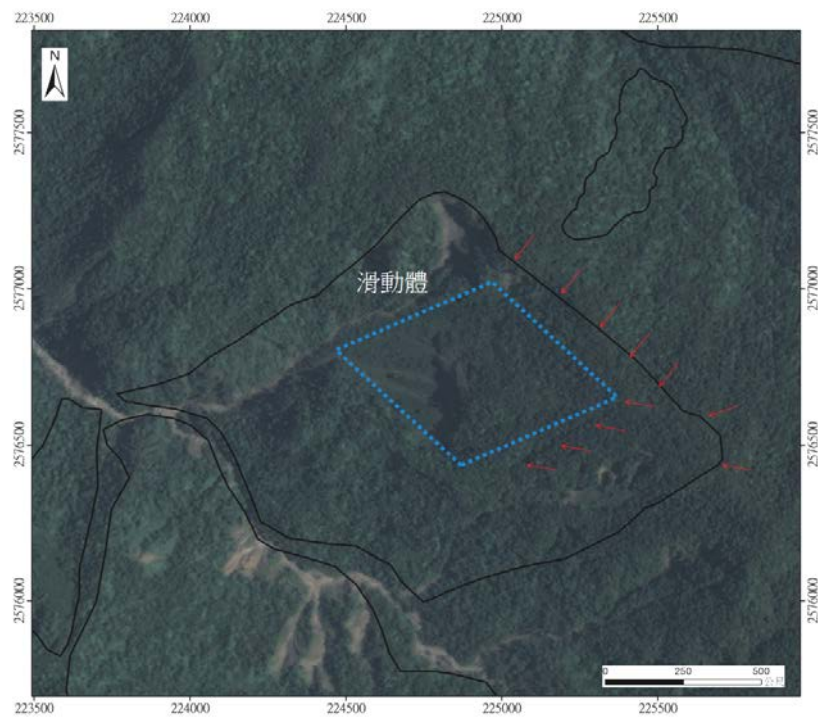
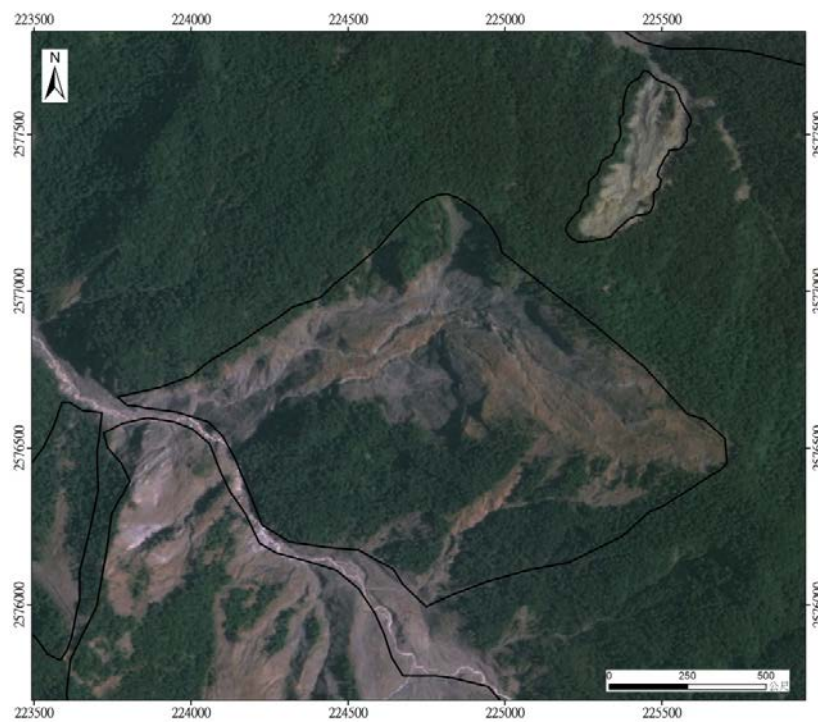
圖 3-2.61、案例十帖布帖開崩塌福衛二號衛星影像。

此崩塌趾部河寬約 20 公尺，上游集水區約 460 公頃。由災後影像分析認為坡面趾部未發育大面積崩塌，崩塌發育主要是在坡腹和坡頂，表示趾部的河岸侵蝕並非造成崩塌的主因。由災前影像和地質圖綜合判釋結果認為崩塌發生的主因是因為老人溪向斜通過崩塌本身，造成坡面地質破碎，易於侵蝕溝發育，進而造成深層崩塌發育(圖 3-2.61)。

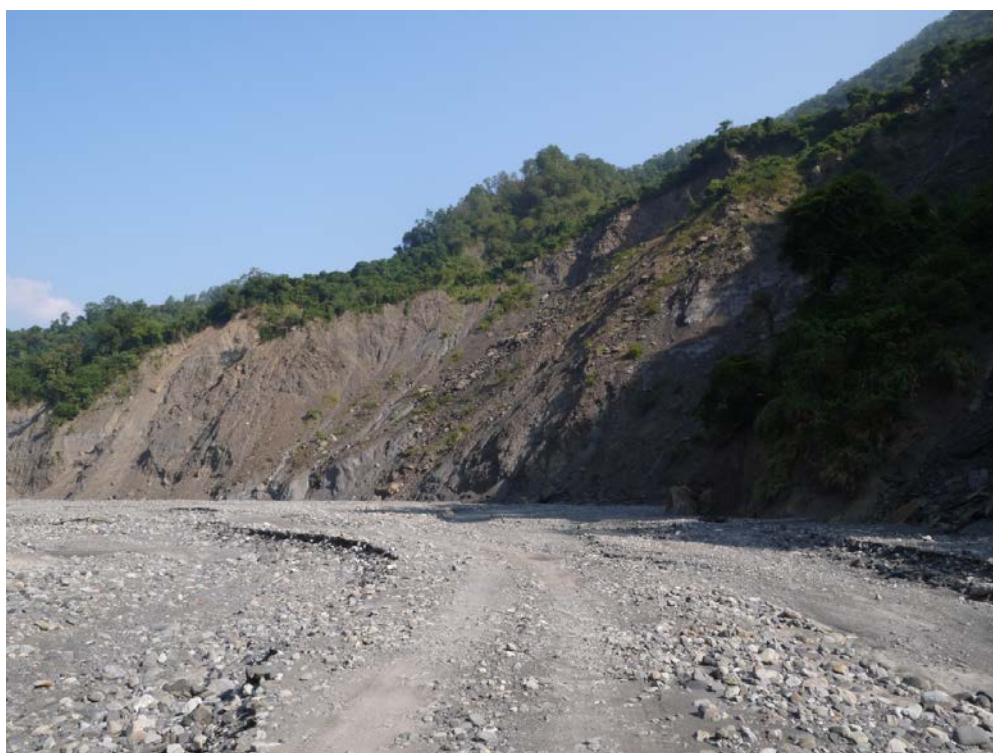
在地質方面，參考中央地質調查所高屏溪流域地質圖，主要出露地層為潮州層(圖 3-4.16)，主要岩性為硬頁岩，地層位態為(N16W, 56W)，地層之傾向與坡面傾向夾角約 10 度，形成近順向坡地形(圖 3-4.17)。本區坡趾為現生崩塌，由圖面顯示趾部崩塌崩高 70 公尺，趾部河道地區堆積厚度約 10 公尺(照片 3-4.1)。

照片 3-4.1、崩塌地編號高雄市-桃源區-D346 趾部崩塌。崩積層厚度近 10 公尺。

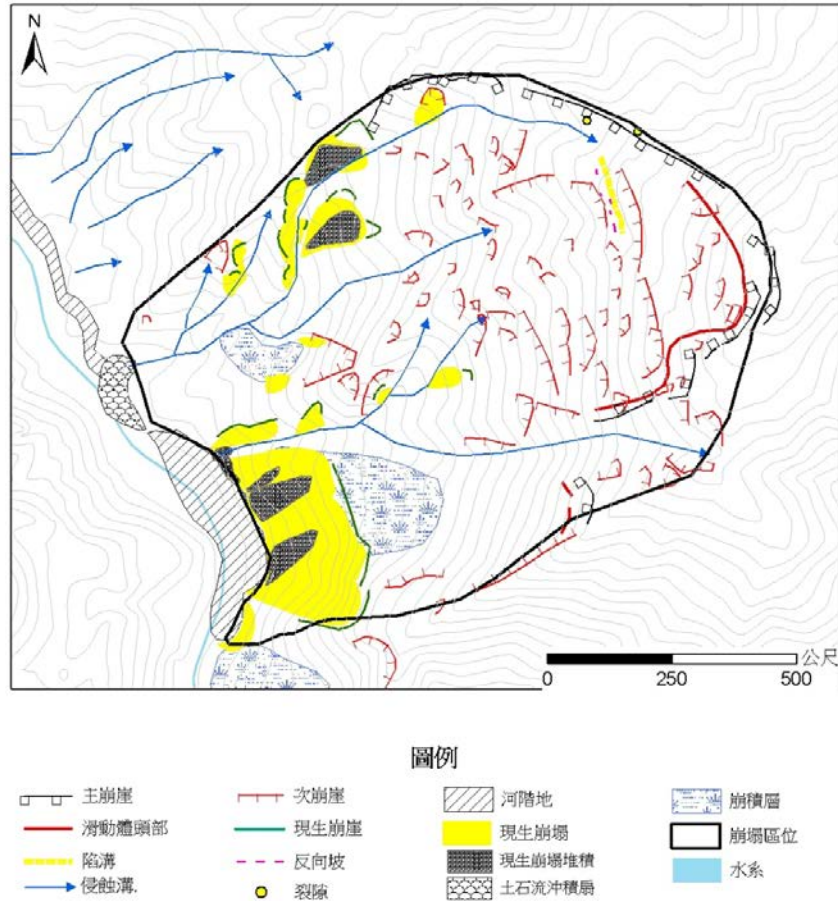
圖 3-4.20、崩塌地編號高雄市-桃源區-D346 崩塌特徵判釋圖。

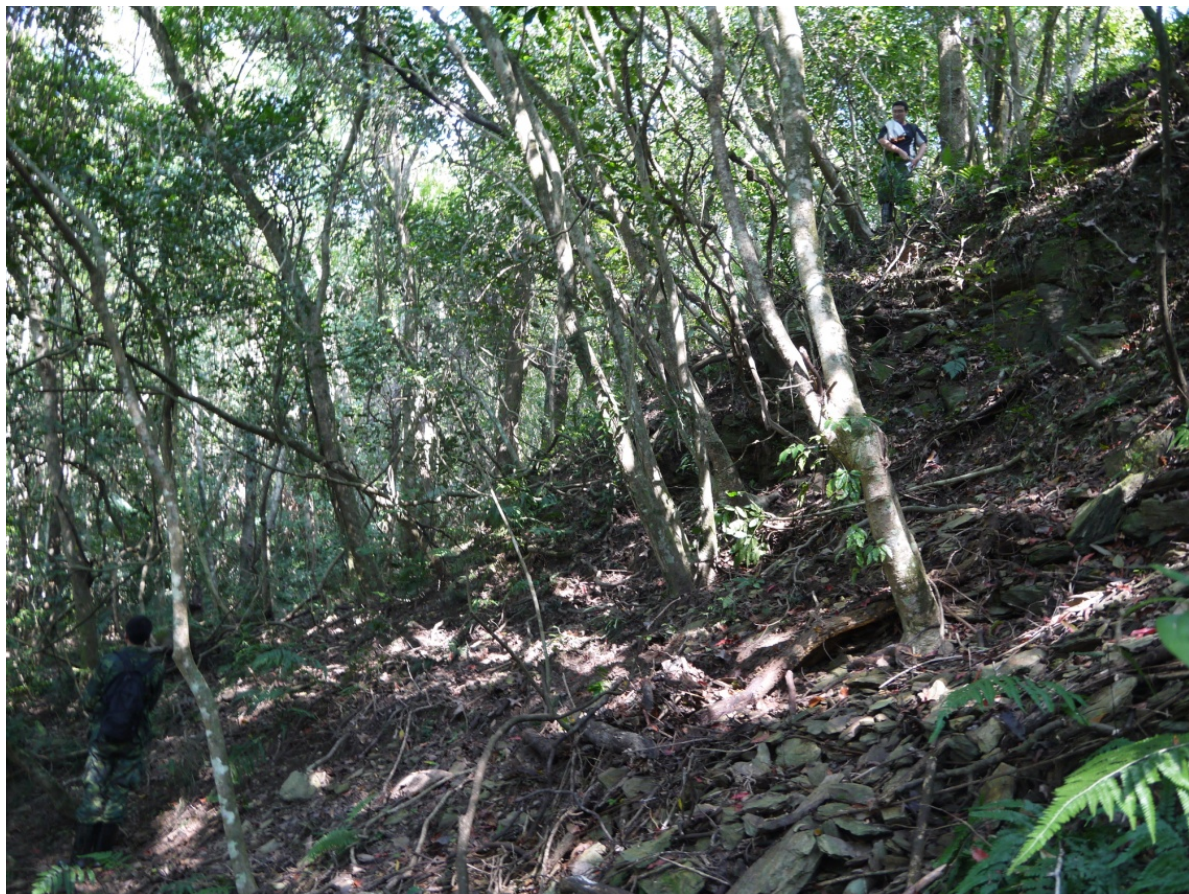
照片 3-4.2、調查點 15 主崩崖內最高階崩崖，高差 8 公尺。

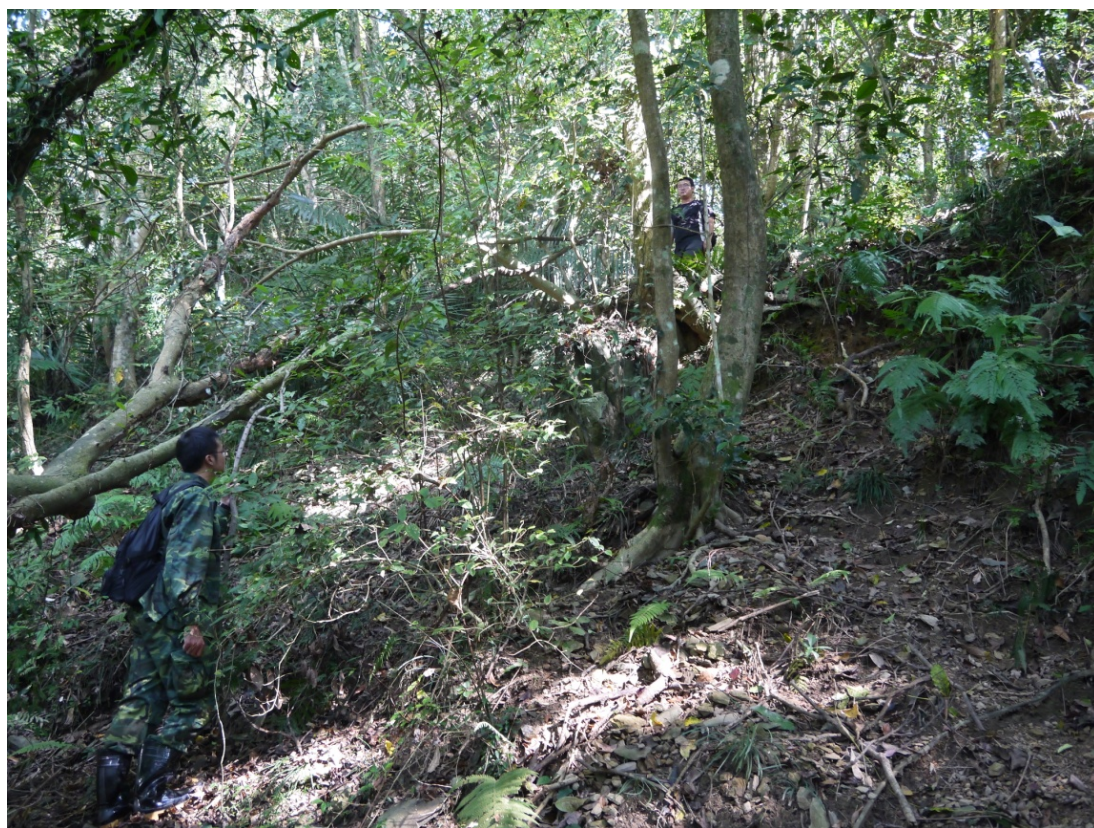
照片 3-4.3、調查點 14 主崩崖內第二階崩崖，高差 4 公尺。

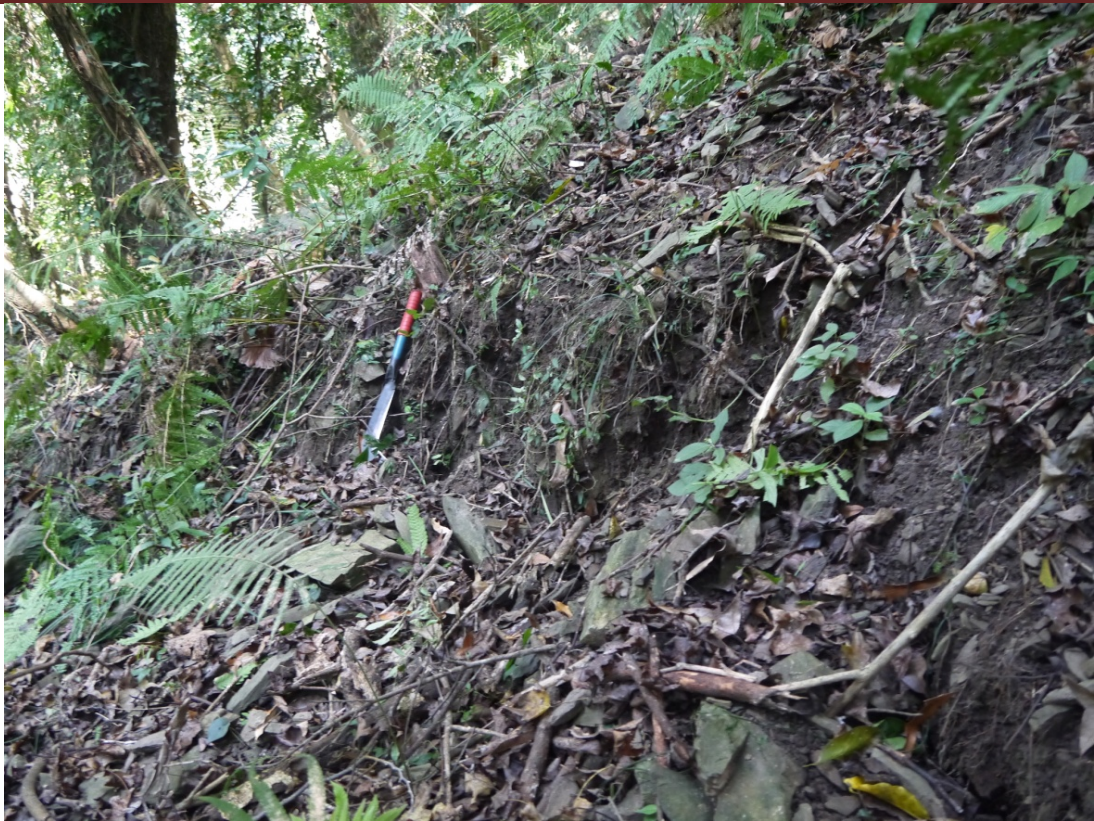
照片 3-4.4、調查點 14 內部近期發育之小型崩崖，崩崖高差 60 公分。

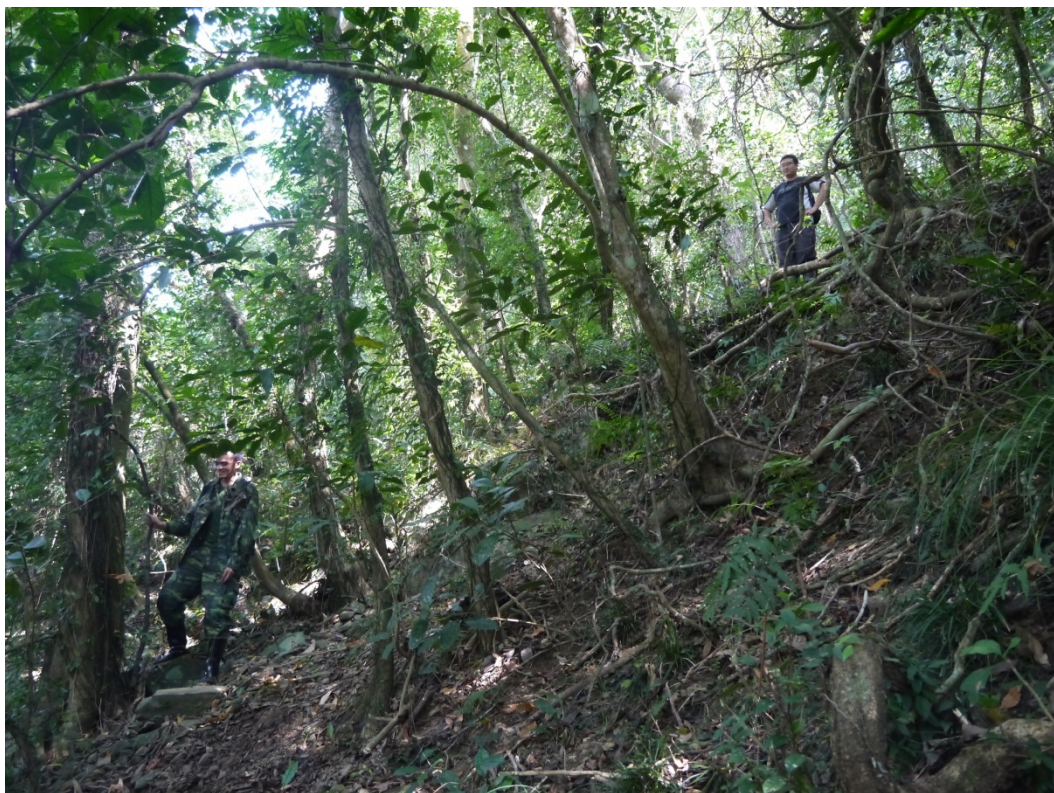
照片 3-4.5、調查點 13 主崩崖內第三階崩崖，高差 6 公尺。

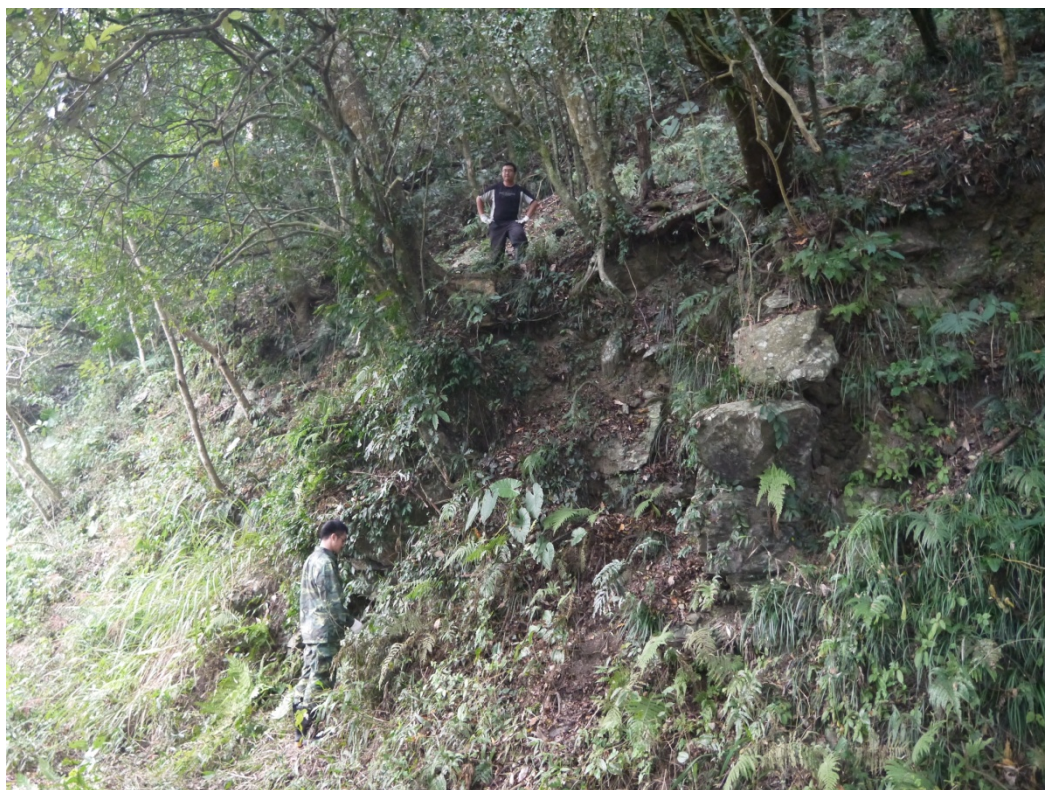
照片 3-4.6、調查點 20 次崩崖高差約 5 公尺。

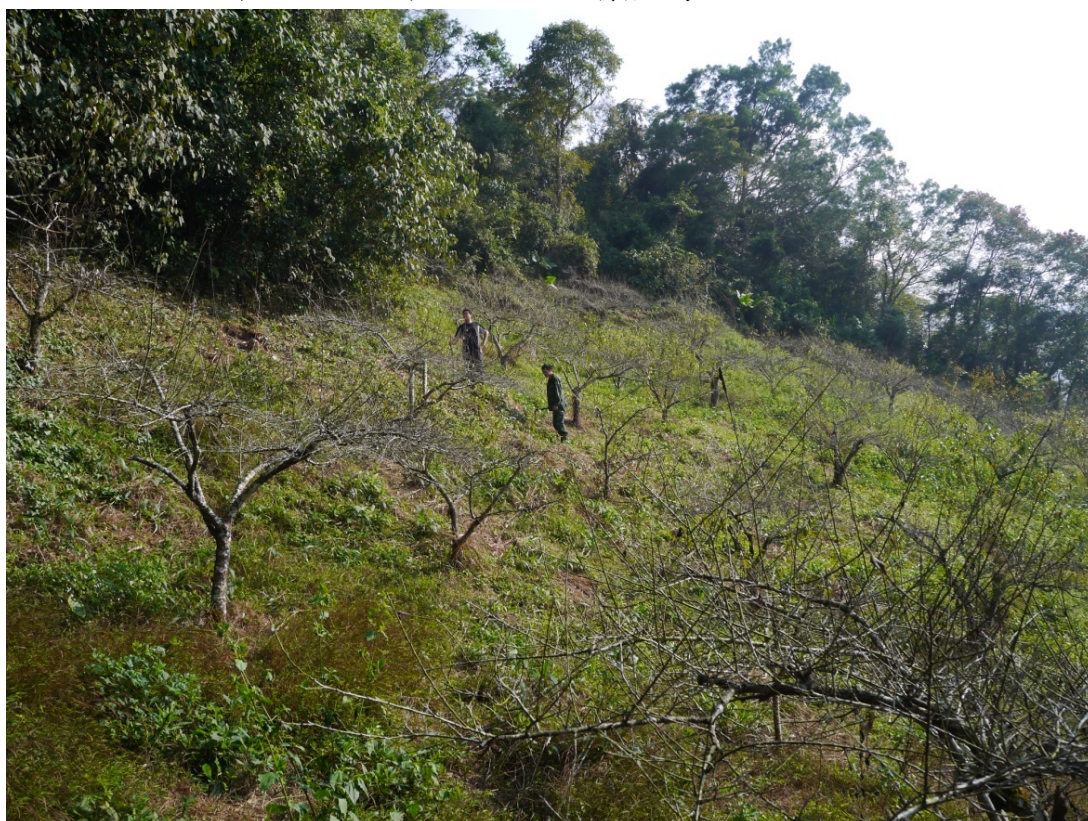
照片 3-4.7、調查點 16 為一凹谷狀地貌，底部為緩坡地。

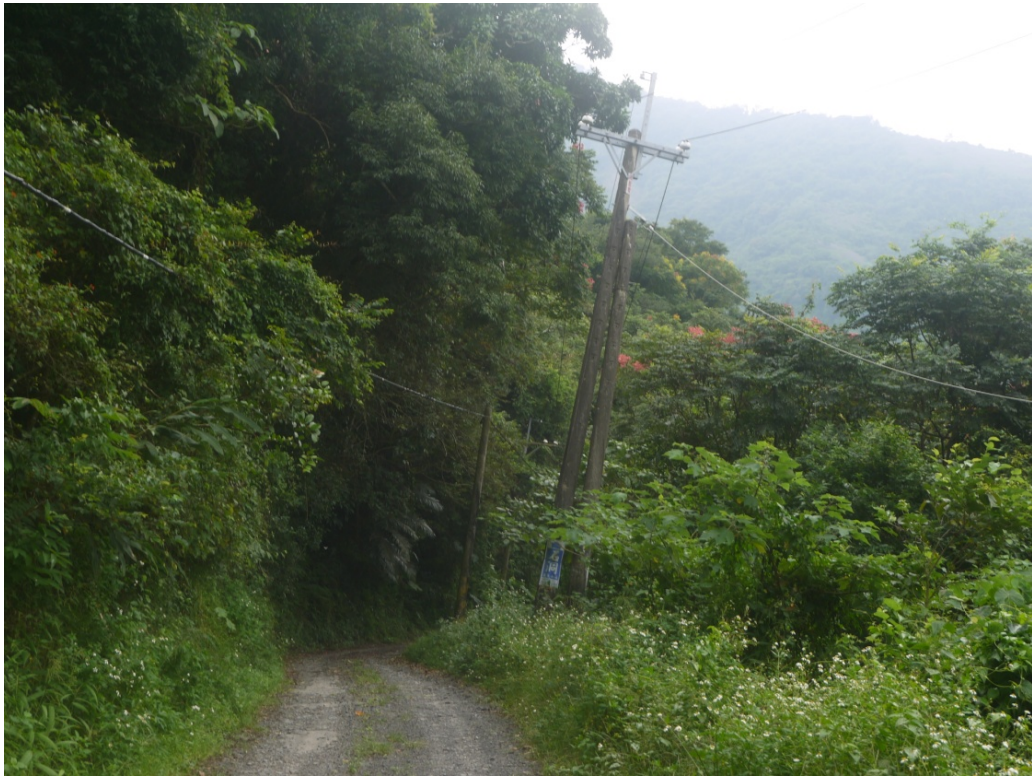
坡面建物方面，調查點 1、5、6、9、11、19 為道路破壞。調查點 1 位於崩塌地內圈次崩崖邊界，由影像判釋結果顯示調查點 1 的上下邊坡皆有崩崖發育，因邊坡滑移導致路面有 20 公分的落差(照片 3-4.13)。調查點 5 位於崩塌南側坡面，由影像判釋結果顯示南側坡面為典型崩塌地形，配合現地電線桿已有傾斜的跡象(照片 3-4.14)顯示坡面有滑移現象。調查點 6 位於北側內圈崩崖內部，路面下方因有崩崖發育，導致道路滑移路面毀壞(照片 3-4.15)。調查點 9、11 位於崩塌北側坡頂附近，調查時坡面存在滑移陷落，導致路面毀損，產生約 60 公分的高差(照片 3-4.16、3-4.17)。

照片 3-4.14、調查點 5 位於崩塌南側坡面，現地電線桿已有傾斜的跡象。

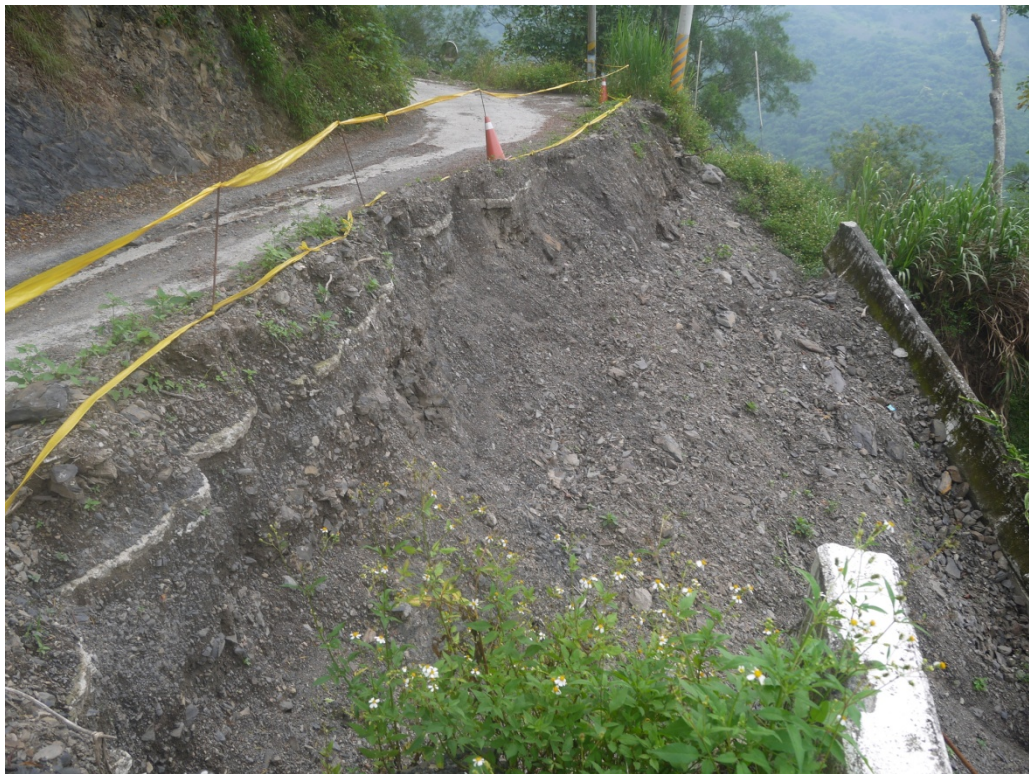
照片 3-4.15、調查點 6 下邊坡滑移，路面毀壞。

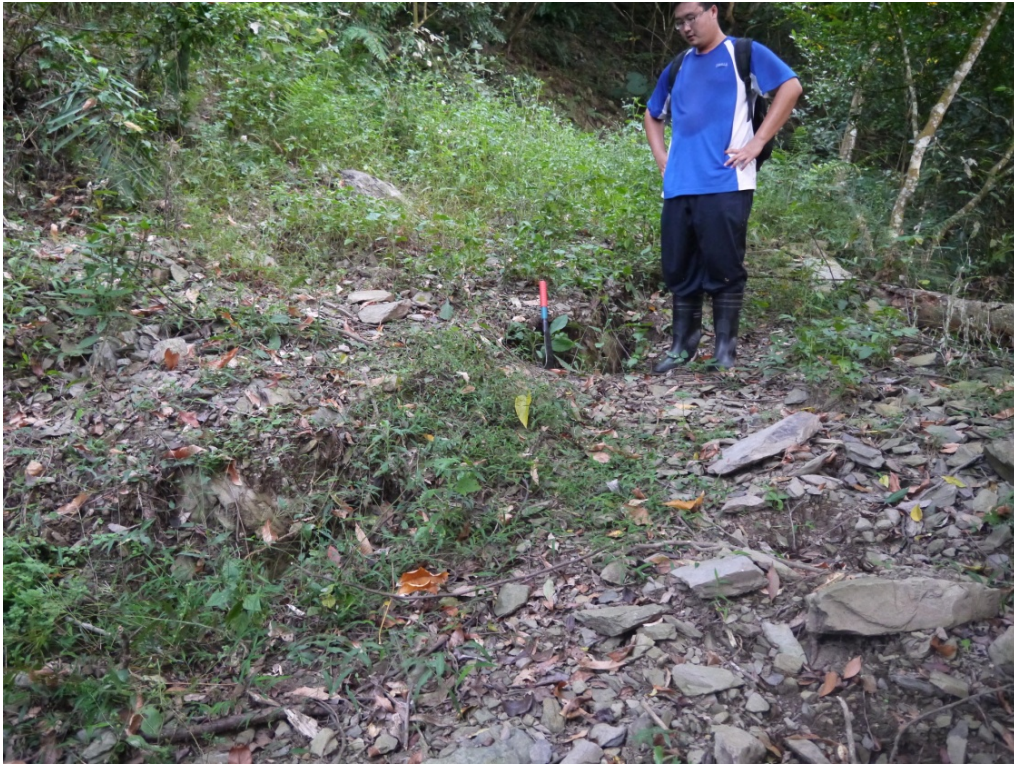
照片 3-4.16、調查點 9，目前坡面部分滑移，導致路面毀損。

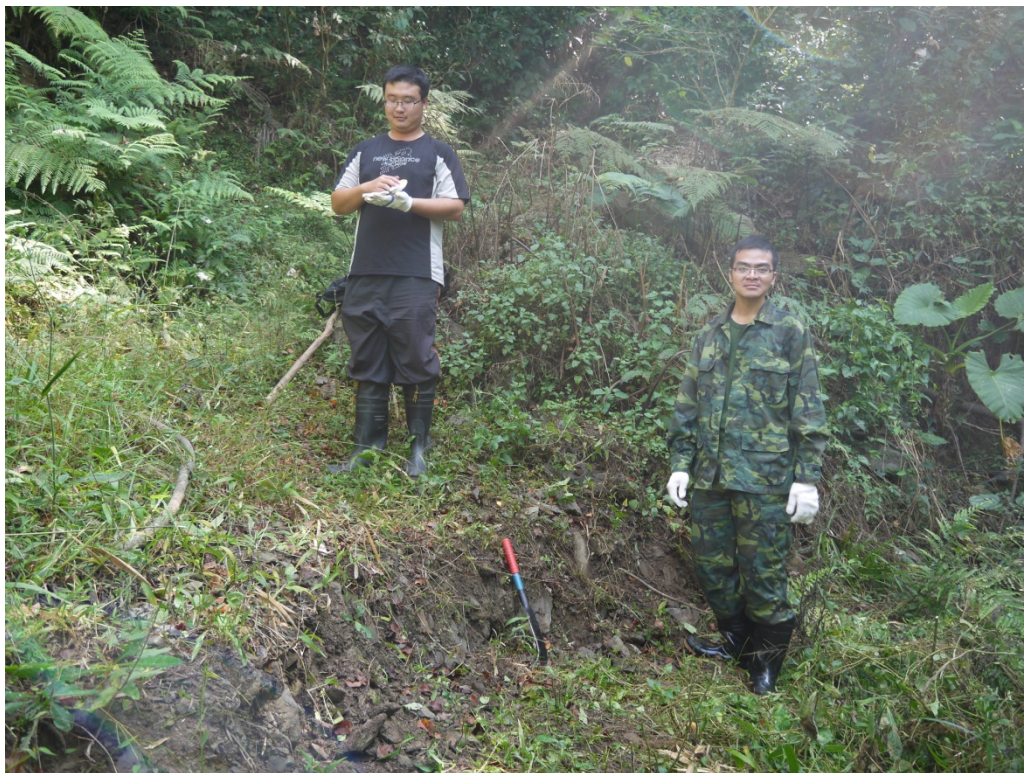
照片 3-4.17、調查點 11 位於坡面部分滑移，導致路面毀損，產生 60 公分不等的高差。

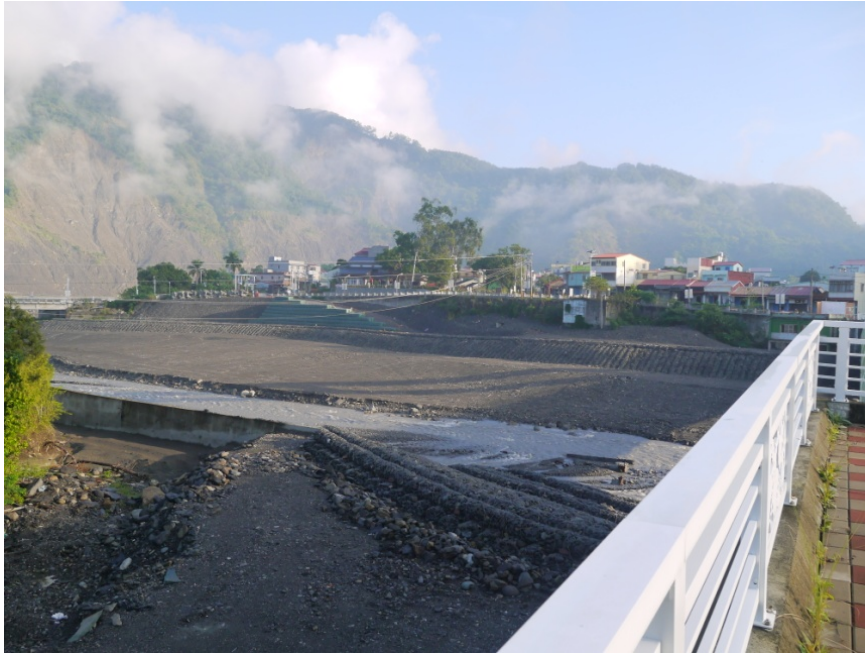
寶來聚落主要分布在寶來溪河口右岸台地(照片 3-4.18)，聚落戶數 349 戶。由圖面判釋結果因聚落位於河道攻擊坡，若河道發生堰塞湖，對寶來聚落鄰近寶來溪，可能受影響戶數有 24 戶，並衝擊寶來溪橋(已完工)，影響荖濃溪左岸聯外道路(圖 3-4.22)。

照片 3-4.18、寶來溪匯流口。聚落與河床高差約 8 公尺。

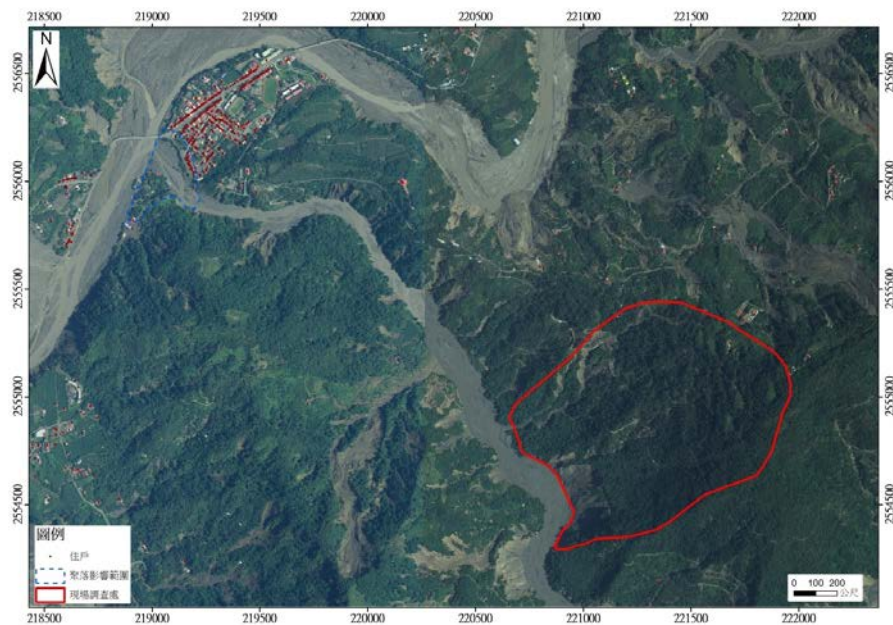
圖 3-4.22、寶來聚落可能受崩塌地編號高雄市-桃源區-D346 影響範圍(藍線區為可能影響範圍)。

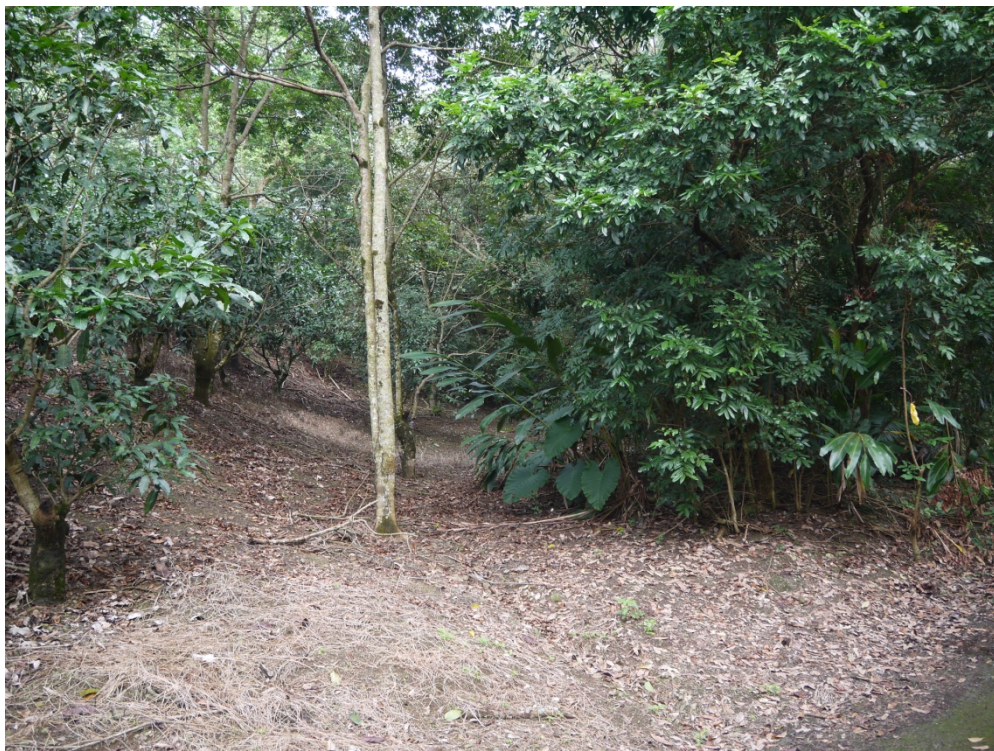
照片 3-4.19、調查點 G4-1 冠部反向坡地形。
