This project has established a feasible method for deep-seated landslide investigation and landslide susceptibility assessment. State-owned forest business areas in upstream of Kao-Ping River and Zengwun River watershed are chosen as study area. The major scopes of work are to find the potential sites of deep-seated landslide through landslide interpretation, to evaluate the degrees of hazard and to propose the possible contingency plan for high risk sites. Field survey and simulation of landslide dams are implemented on 10 sites. A high risk site is chosen for trial of monitoring plan. In this study, a deep-seated landslide is defined when its area is larger than 10 Ha, and bedrock is reached or depth of landslide is more than 10 m.

民國 98 年 8 月莫拉克颱風災後，深層崩塌的發生潛勢成為國內相關單位調查研究之重點，100 年度行政院農委會林務局(以下簡稱林務局)辦理「國有林地深層崩塌及堰塞湖形成潛勢與影響範圍調查評估—濁水溪上游集水區」委託案，以濁水溪流域國有林為示範區進行試驗性之深層崩塌判釋與致災潛勢評估，利用地質、地形與水文條件篩選與現地調查方式，判釋調查數處具深層崩塌發生潛勢之區位，供權責單位防減災整備之參考。然而，深層崩塌的發生成因與破壞機制極具複雜性，調查技術及評估方法均尚在持續發展階段，仍存有諸多問題亟待研究釐清。因此，林務局賡續辦理委託計畫，期盼建立一套確實可行之判釋、調查與潛勢評估方法，有系統地對國有林重點流域進行深層崩塌判釋及調查，找出具有深層崩塌發生潛勢之區位，供防減災工作執行之參考。

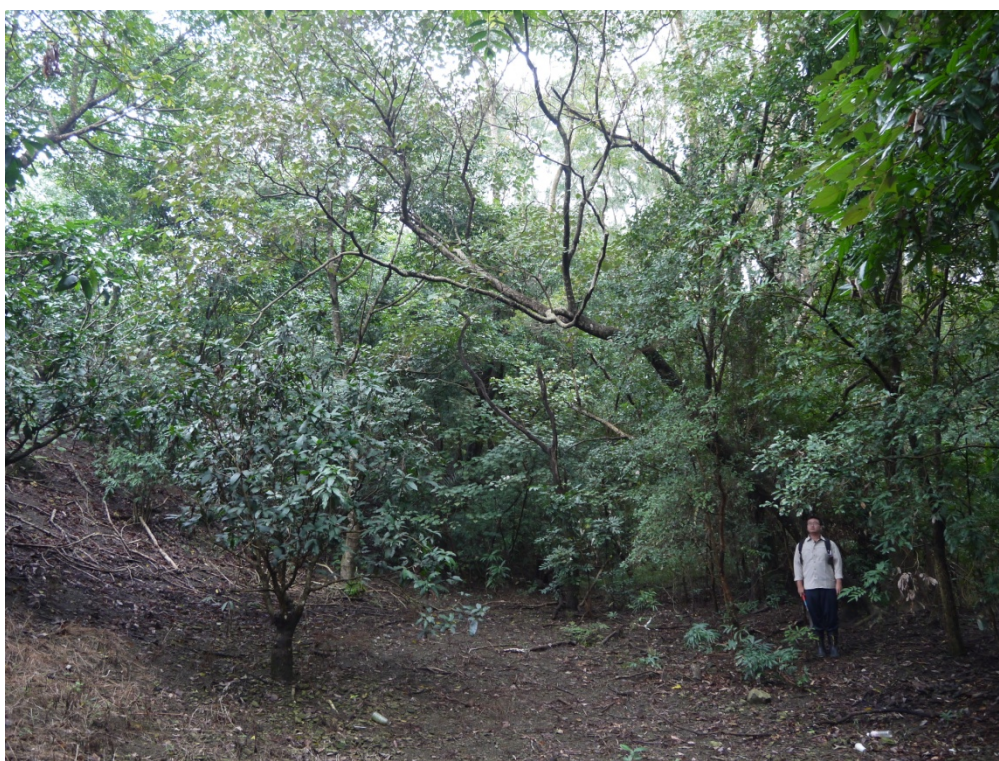
照片 3-4.20、調查點 G4-1 冠部反向坡地形內部近照。

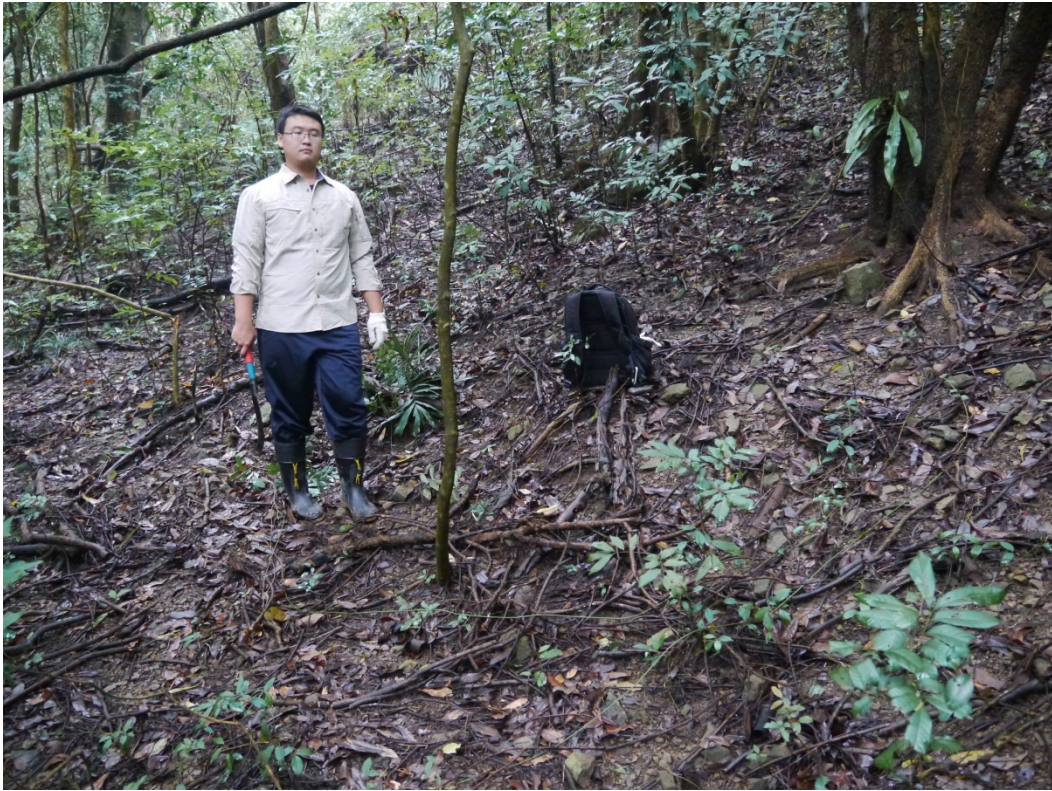
照片 3-4.21、調查點 G4-4 坡腹次崩崖，高差約 30 公分。

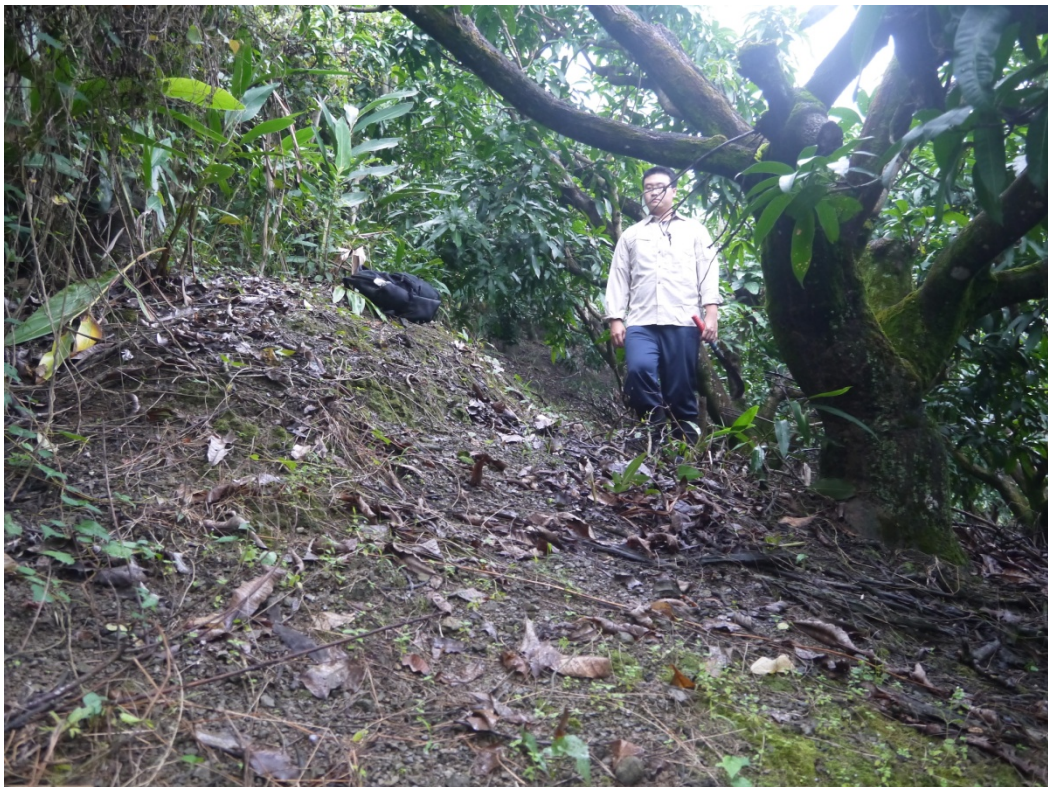
照片 3-4.22、調查點 G4-9 西側主崩崖，高差約 30 公分。

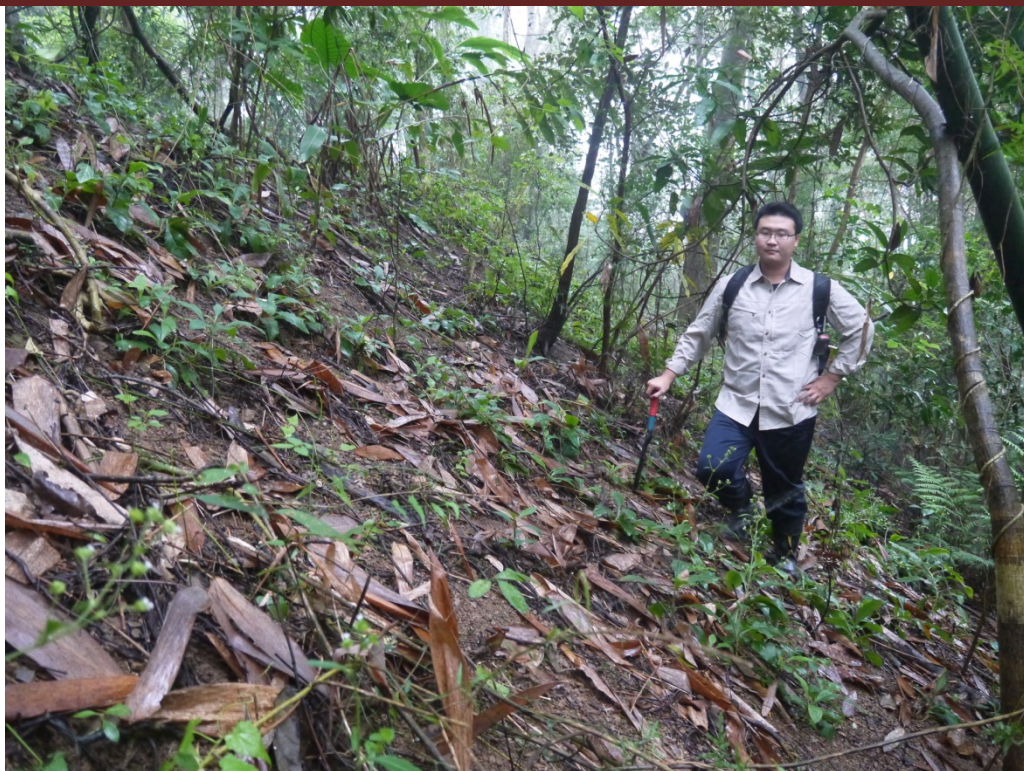
照片 3-4.23、調查點 G4-10 東側主崩崖。

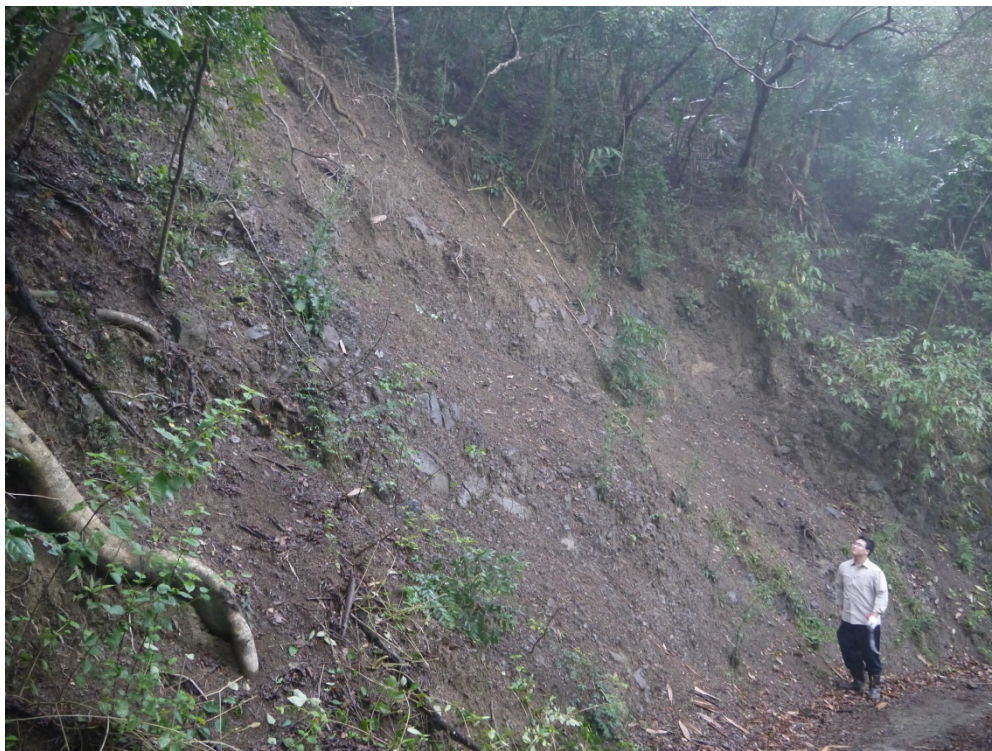
現場查核方面，調查點 G5-1 為西側主崩崖，航照影像植生茂密，現地情況為裸露地，顯示活動性高 (照片 3-4.26)。調查點 G5-2 為東側冠部崩崖，崩崖有岩盤出露(照片 3-4.27)。調查點 G5-3、5 為位於坡腹之崩崖。調查點 G5-3 崩崖高差 2 公尺(照片 3-4.28)，調查點 G5-3 次崩崖高差 1 公尺(照片 3-4.29)，兩處崩塌有現生崩塌發育，顯示崩崖活動性高。調查點 G5-4 發育一裂隙，裂隙高差 30 公分，寬度 40 公分(照片 3-4.30)。

照片 3-4.26、調查點 G5-1 西側主崩崖。

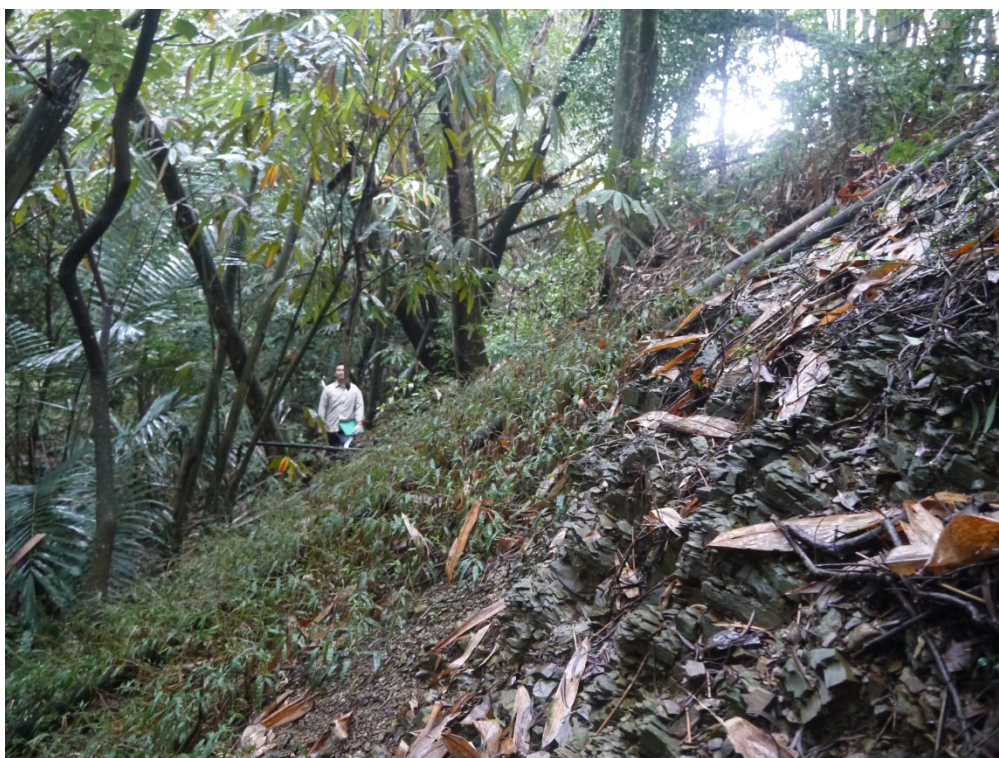
照片 3-4.27、調查點 G5-2 東側主崩崖。

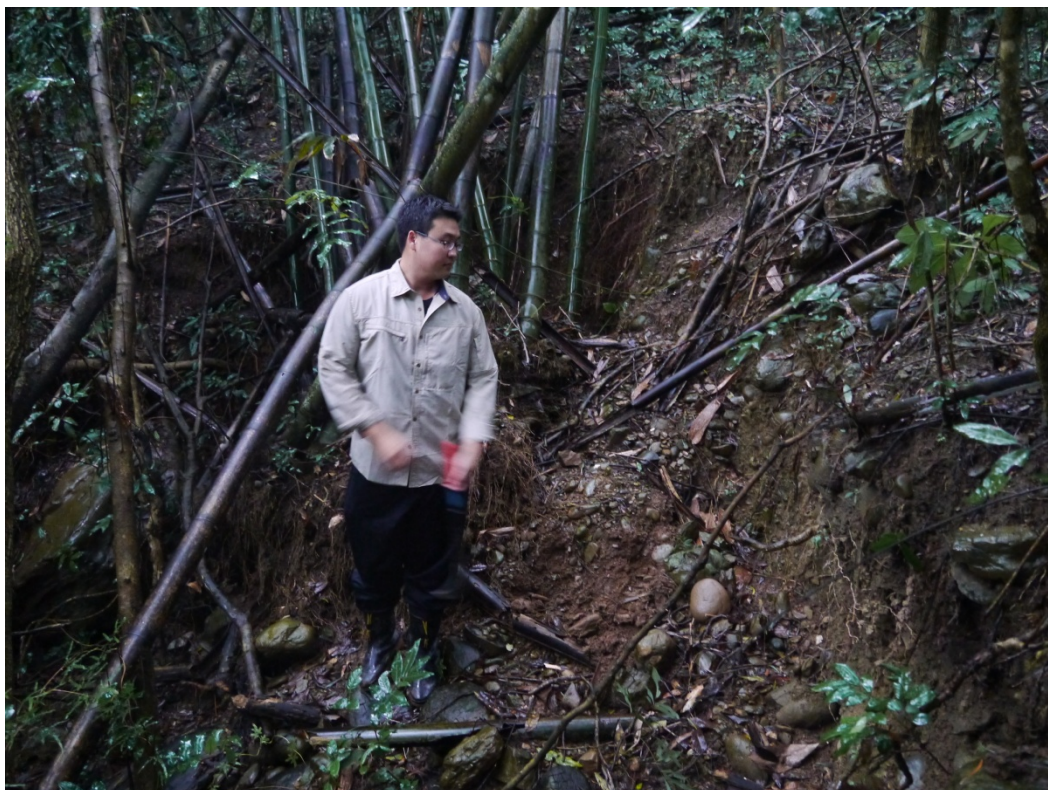
照片 3-4.28、調查點 G5-3 坡腹次崩崖。

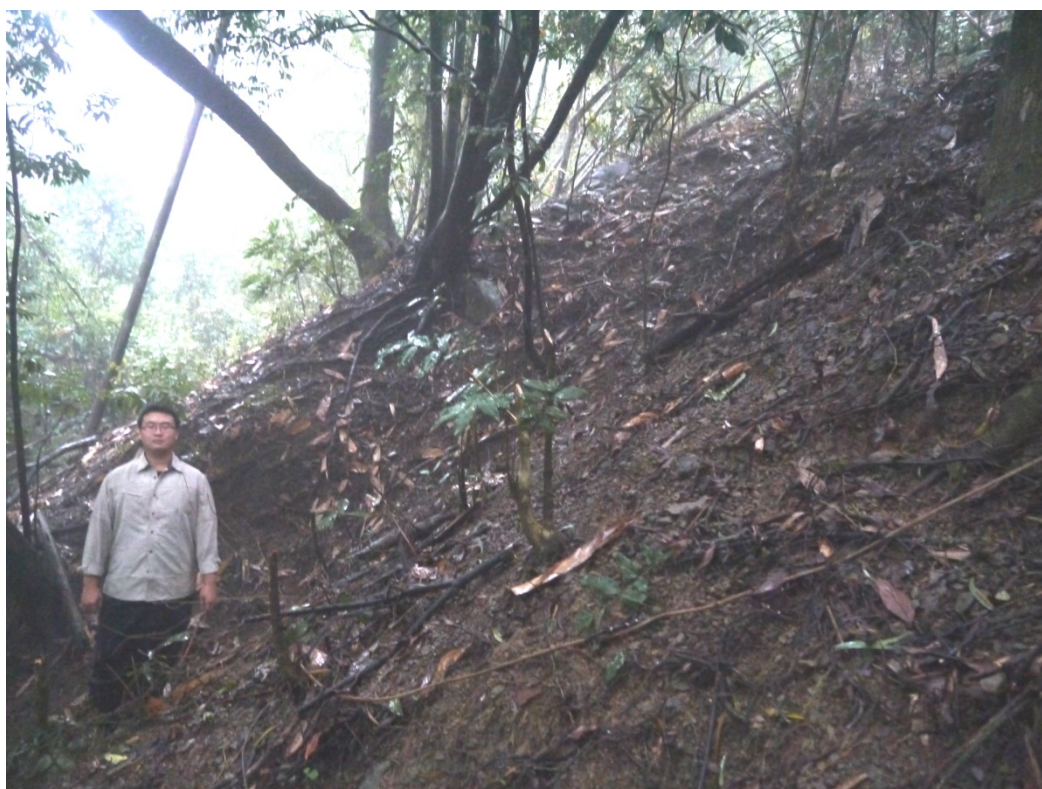
照片 3-4.29、調查點 G5-5 坡腹次崩崖。

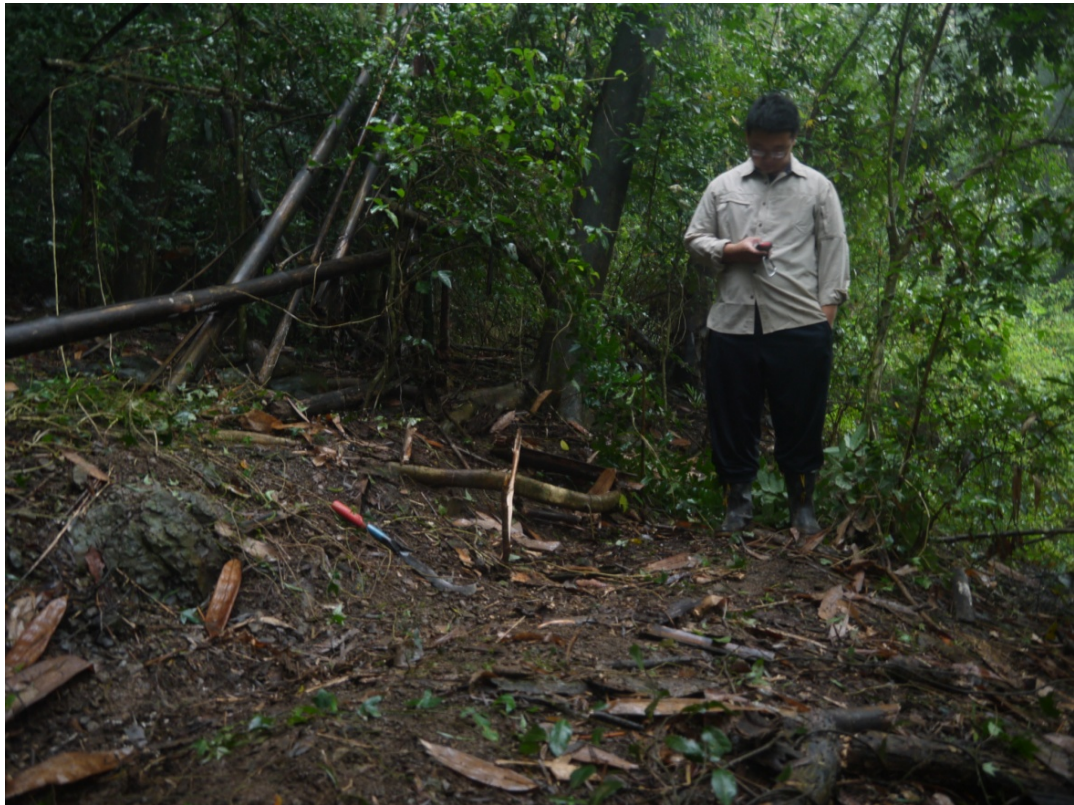
照片 3-4.30、調查點 G5-4 坡腹次崩崖。

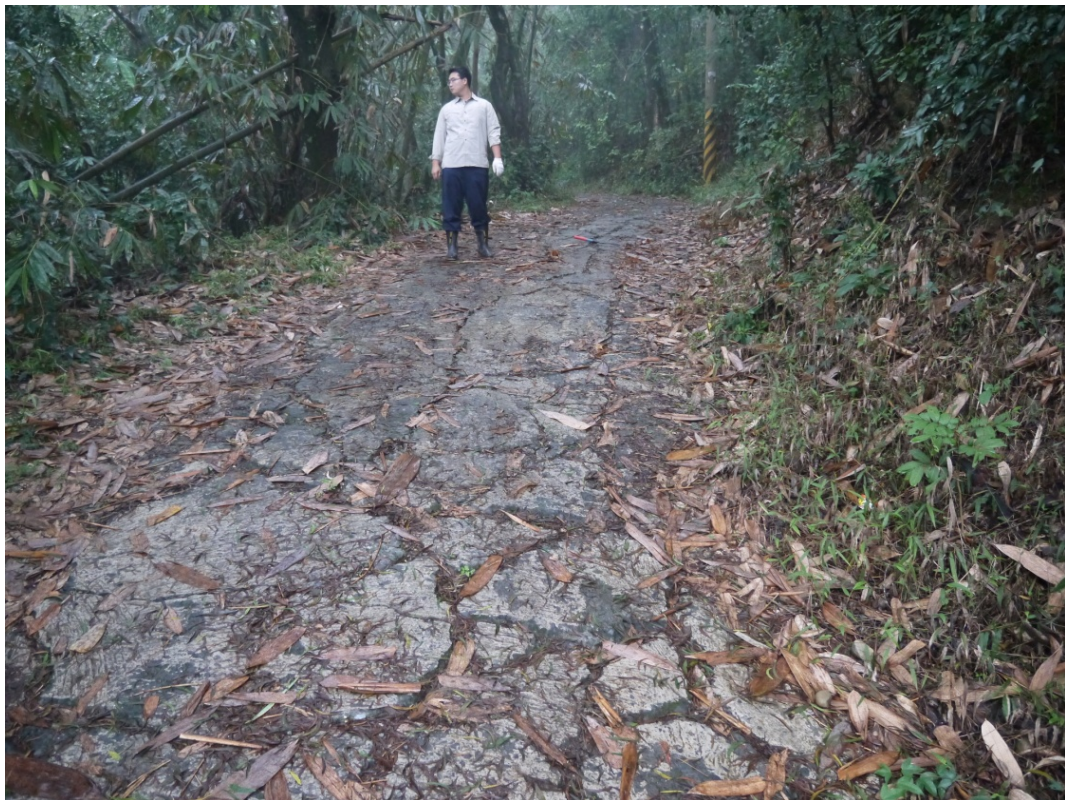
建物毀壞方面，調查點 G5-4 位於崩塌地東側邊界，道路裂隙有平行與垂直道路兩組方向 (照片 3-4.31)。

照片 3-4.31、調查點 G5-4 為邊界，道路毀壞。

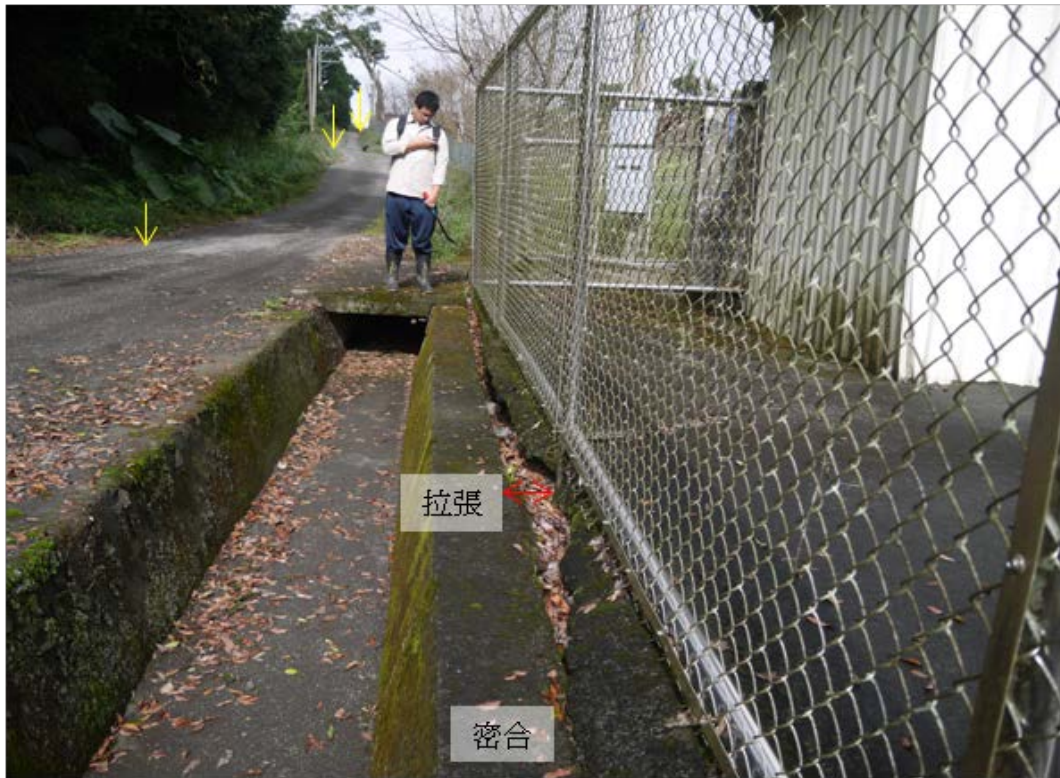
照片 3-4.34、調查點 G7-2 水溝側邊與地板接觸關係由密合到拉張，後方道路呈現波浪狀。

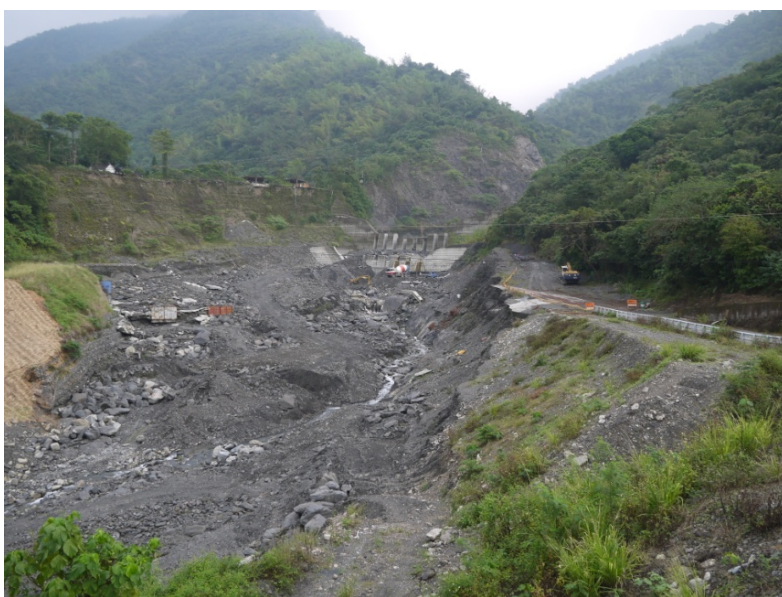
照片 3-4.39、不老溪匯流口。聚落與河床高差約 20 到 30 公尺。

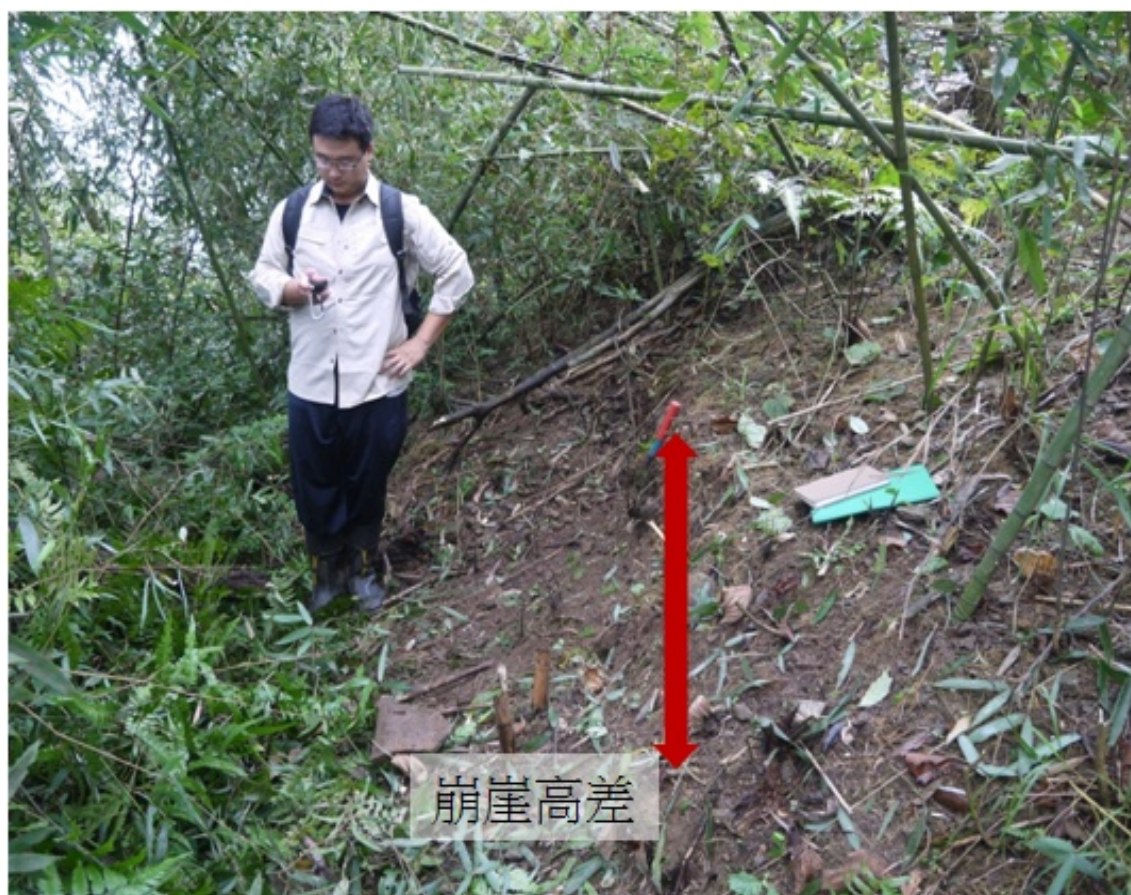
照片 3-4.40、調查點 G6-3 深層崩塌地編號高雄市-六龜區-D015 冠部崩崖，崩崖高差 1 公尺。

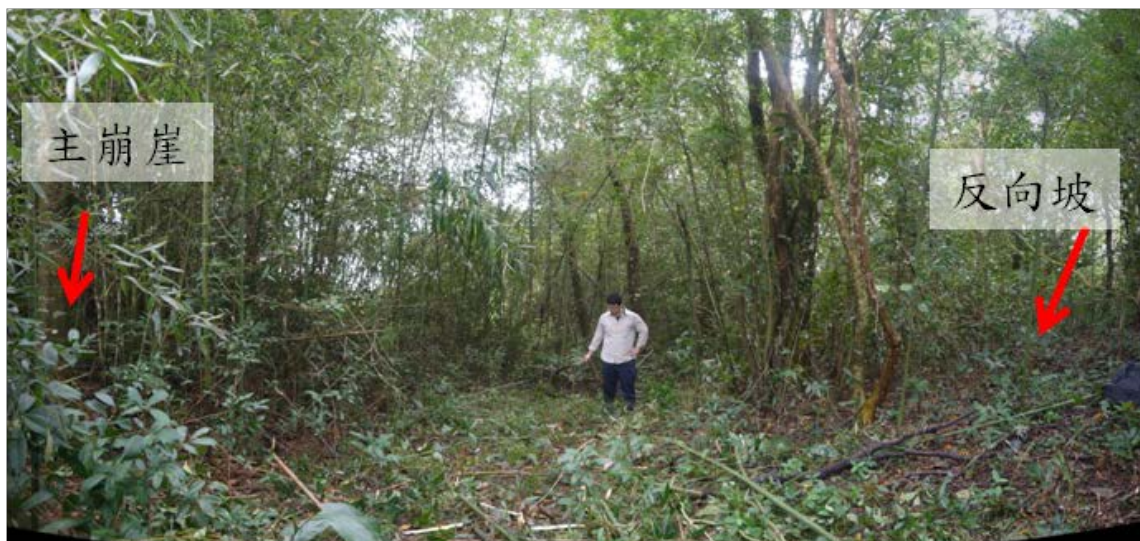
照片 3-4.41、調查點 G6-3 深層崩塌地編號高雄市-六龜區-D015 坡頂的反向坡地形。

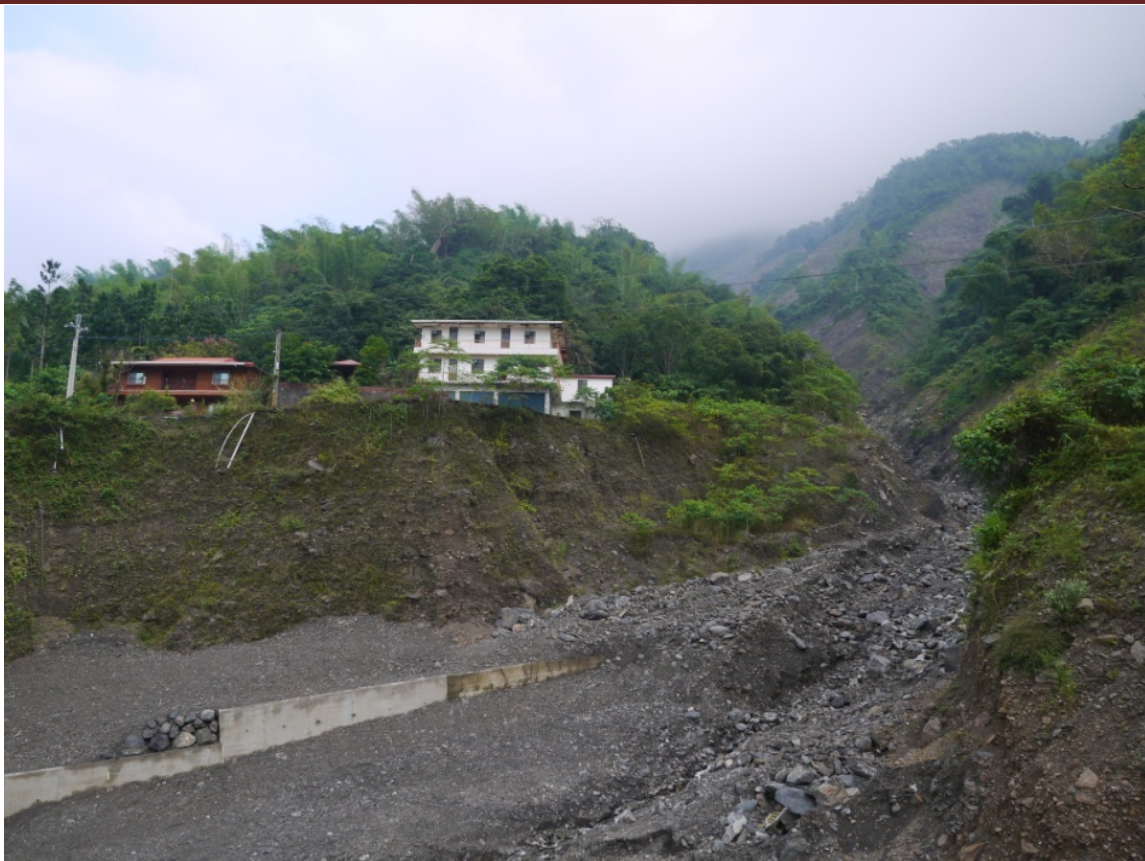
照片 3-4.45、G6-5 崩塌南側土石流，河口寬度 50 公尺，住戶與河床高差 20 公尺。

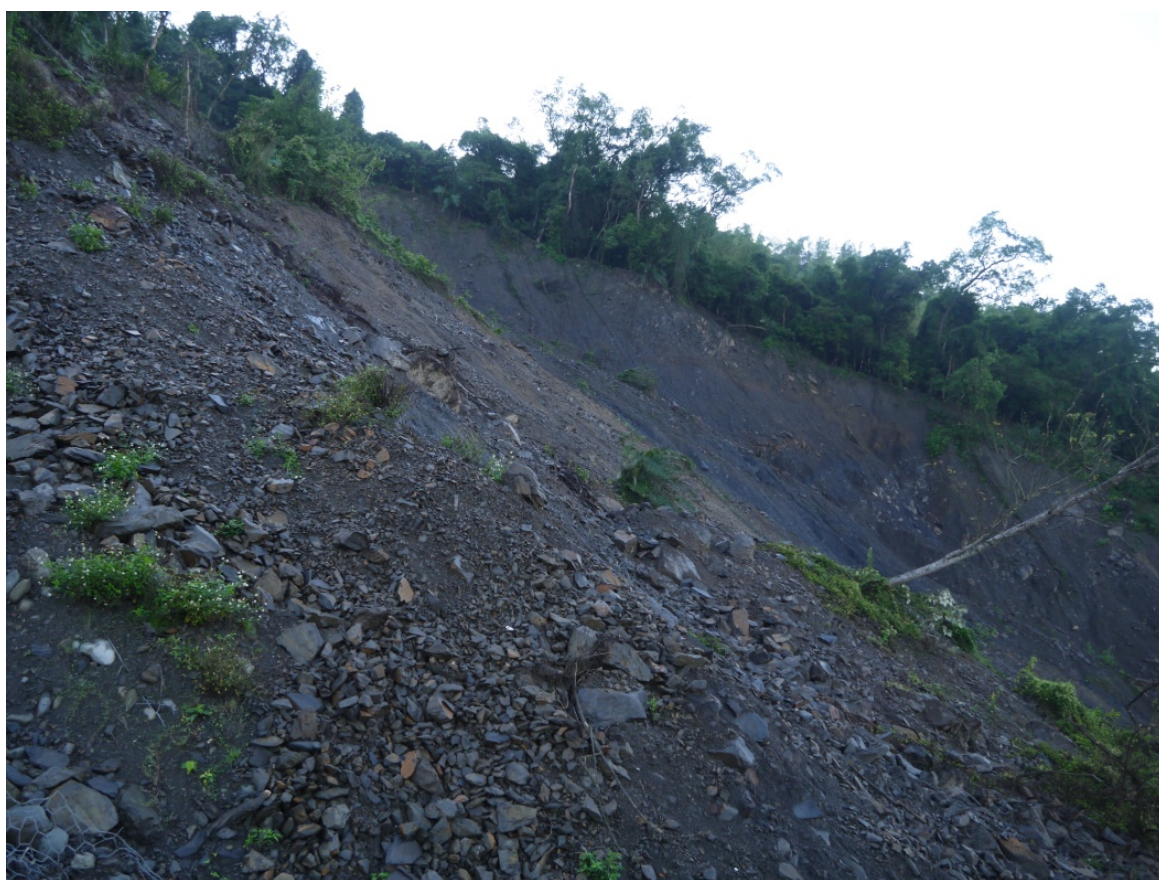
口 60 公尺(照片 3-4.45)，住戶與河床高差 20 公尺。從高精度數值地形判釋結果在調查點 G6-2 是明顯凹谷狀舊崩塌地形，並於 0610 豪雨再次發生崩塌(照片 3-4.46)。從坡頂坡面和坡趾查核結果，認為此崩塌地現生和舊有崩塌發育密集，顯示此崩塌地活動性高。致災情形最保守情形為全坡面發育大規模崩塌。現地查核認為主要致災情形為上坡面發育大規模崩塌堆積在坡趾，坡趾厚層崩積層因易累積孔隙水壓、材料質地鬆軟加上豪雨事件形成土石流，衝擊聚落和聯外道路。

照片 3-4.46、G6-2 為舊崩塌地形，因 0610 豪雨而再次發生崩塌。

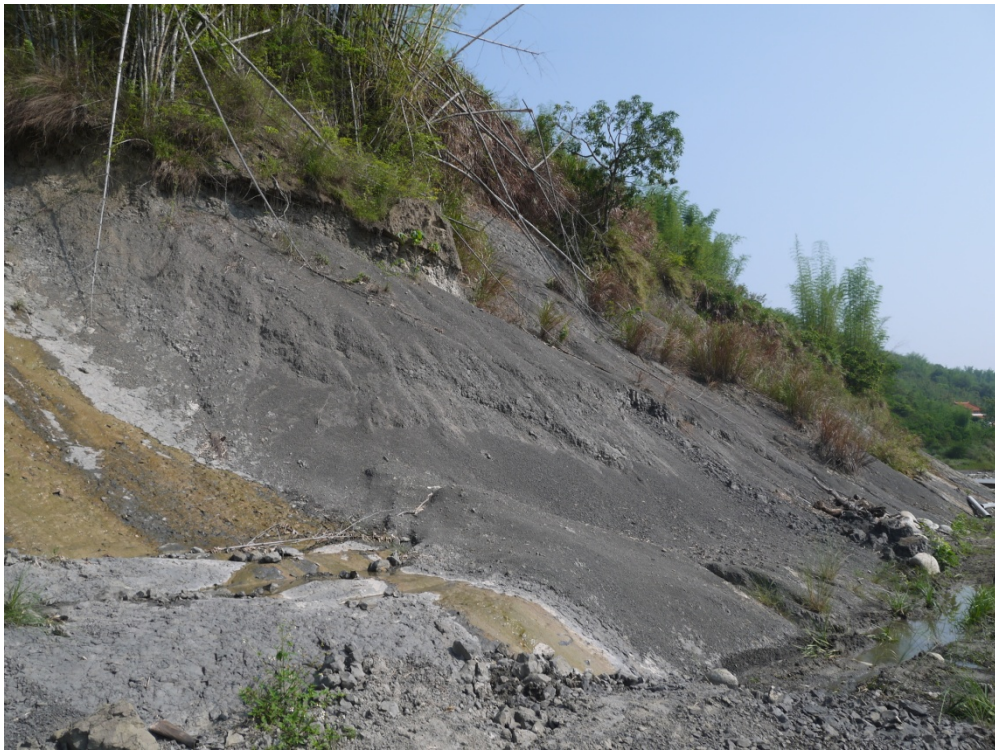
在地質方面，參考中央地質調查所高屏河流域地質圖，潛在崩塌位置出露地層為糖恩山砂岩與鹽水坑頁岩(圖 3-4.52)。糖恩山砂岩於此處為厚層砂岩夾薄頁岩，砂岩厚度以 40 到 60 公分為主，頁岩厚度約 10 公分，地層位態為(N35E，44E)。鹽水坑頁岩為塊狀頁岩，地層之傾向與坡面傾向相近，呈順向坡地形(圖 3-4. 53、圖 3-4.54)。糖恩山砂岩出露於潛在崩塌坡頂至坡腹處，鹽水坑頁岩則分布於坡腹及坡趾處。因受岩性機械強度及差異侵蝕影響，鹽水坑頁岩地形表現上較為低矮平緩 (照片 3-4.47)，而坡頂由糖恩山砂岩組成，地形表現則為陡峭的山脊線。

照片 3-4.47、崩塌地編號高雄高雄市-甲仙區-D044 趾部為鹽水坑頁岩，岩性較為軟弱，地形常為緩坡或低矮區。

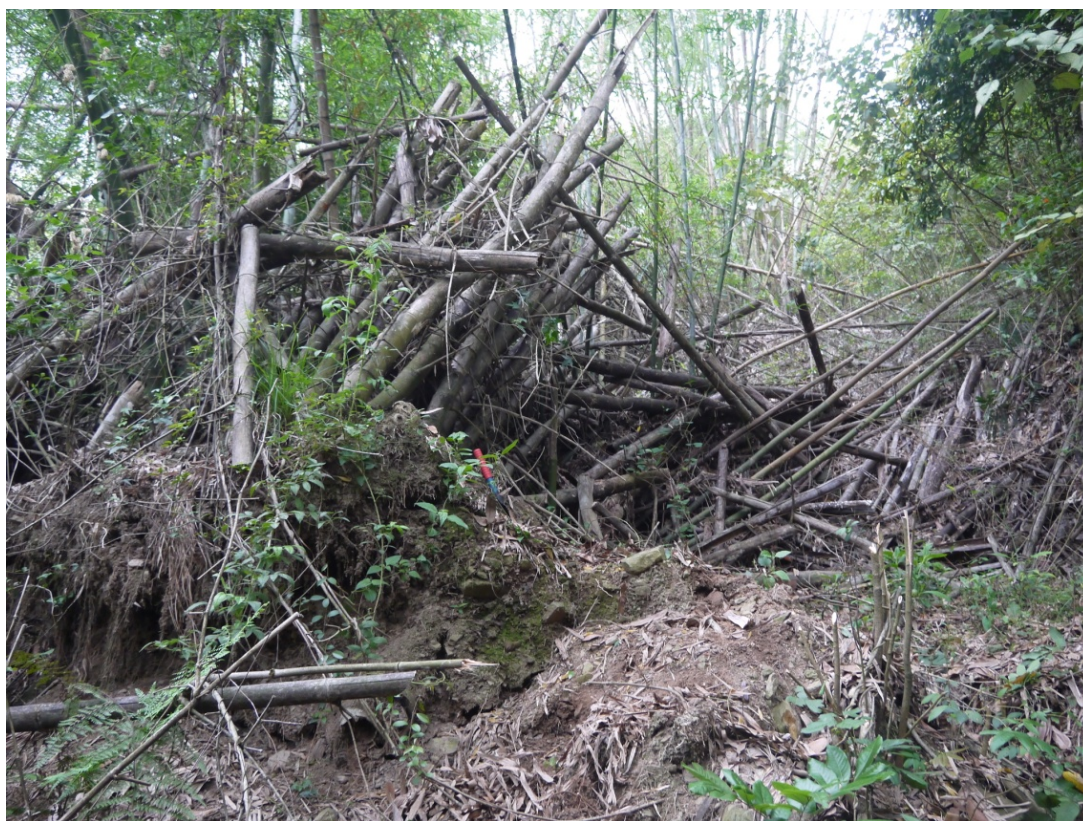
現場查核方面，坡面主崩崖為順向坡岩盤，此區淺層崩塌發達，存在大量崩塌材料，如調查點 11(照片 3-4.48)。高雄市-甲仙區-D044 崩崖調查結果，調查點 01 為厚層砂岩的節理面所形成，此砂岩層面近水平(照片 3-4.49)，與上部岩盤差異甚大，表示此岩體為上方塊體沿坡面下滑堆積；調查點 03 為坡頂岩盤崩滑情況，局部岩盤已失去坡腳支撐。調查點 10 為高雄市-甲仙區-D044 最顯著的崩崖，現地調查發現，崩崖附近尚有發育裂隙(照片 3-4.50)，可能與坡趾位於河道攻擊

照片 3-4.48、調查點 11 坡頂岩盤淺層崩塌發達。

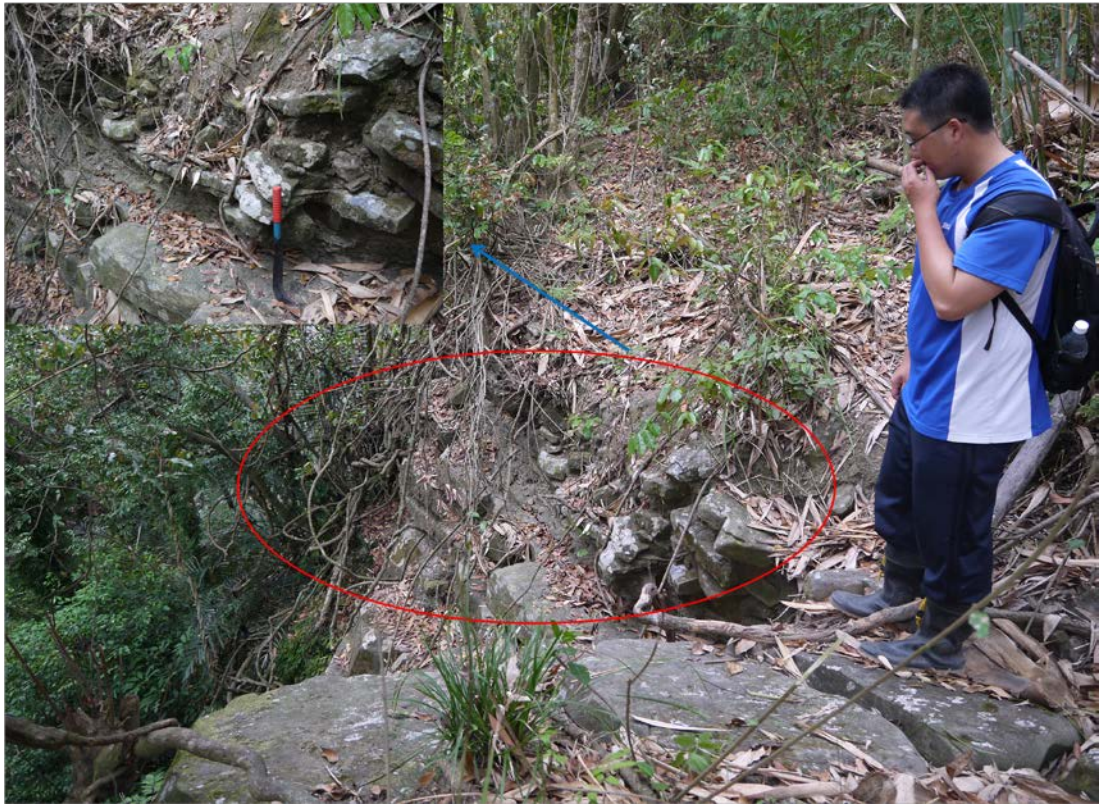
照片 3-4.49、調查點 01 平緩層面的砂岩體，與坡頂岩盤層面位態差異大，顯示此砂岩體為頂部滑移下來或岩體發育褶曲。

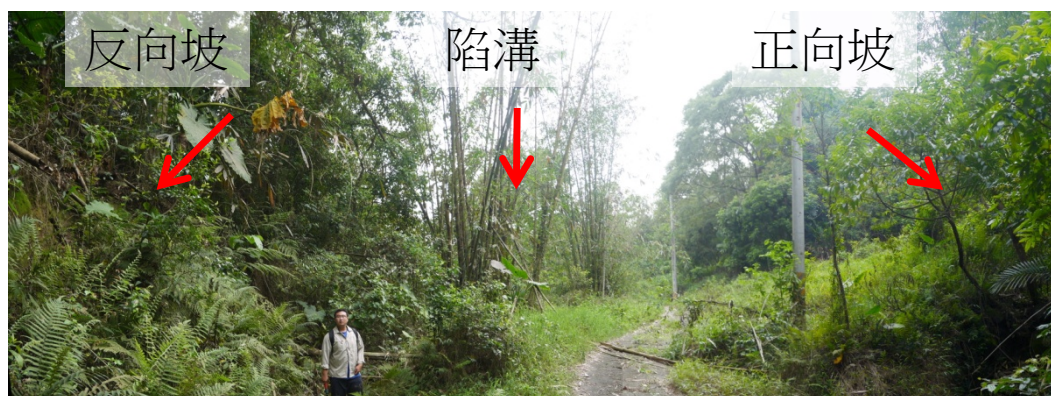
坡和侵蝕溝影響，此崩崖面仍具活動性。高雄市-甲仙區-D047 崩塌地坡趾為河階地，但崩塌地形特徵明顯，調查點 05 則為一雙重山脊地形，陷溝寬度約 25 公尺到 30 公尺(照片 3-4.51)。調查點 041 地層層面位態(N80°W, 35°N)，與大區域的層面位態相差頗大(照片 3-4.52)，顯示此坡面有岩盤變形之行為。在調查點 08、09、及 12 均有裂隙發育。調查點 08 裂隙高差約 20 到 30 公分(照片 3-4.53)；調查點 09 發育多階裂隙，裂隙高差約 50 到 80 公分不等(照片 3-4.54)；調查點 12 裂隙高差約 20 到 40 公分不等(照片 3-4.55)。

照片 3-4.51、調查點 05 南段崩塌地坡腹發育多重山脊地形。

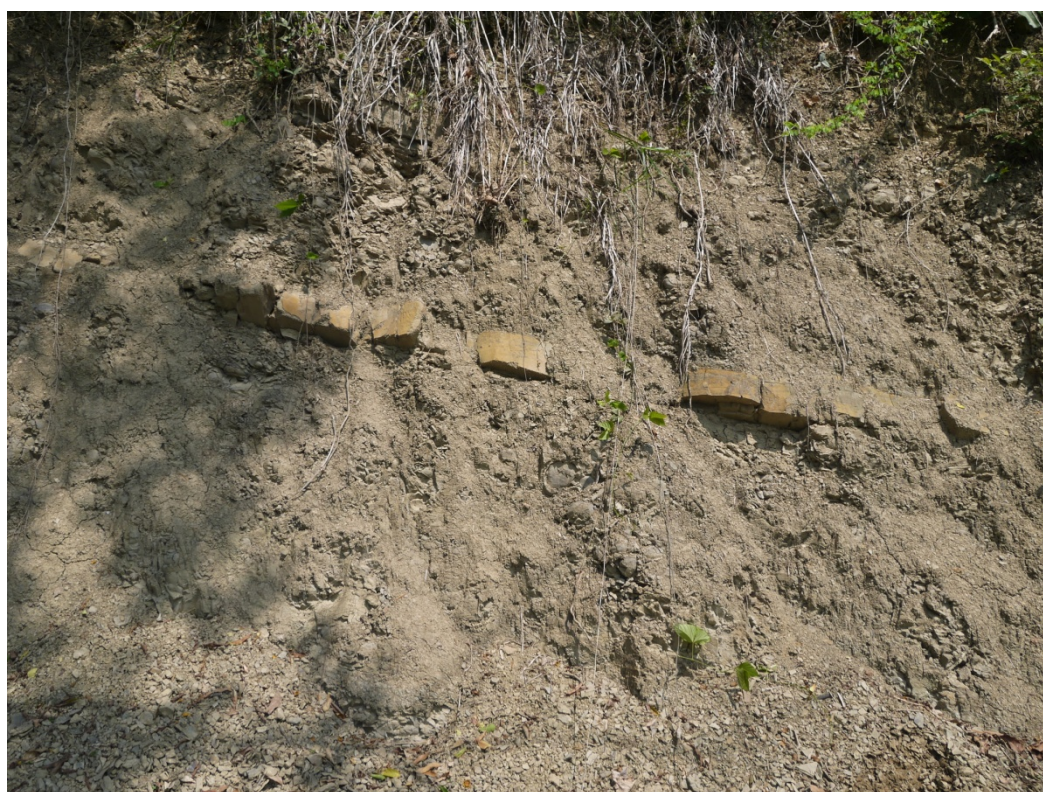
照片 3-4.52、調查點 041 岩盤位態( $N80^{\circ}W$ ,  $35^{\circ}N$ )，與大區域地層位態差異甚大。

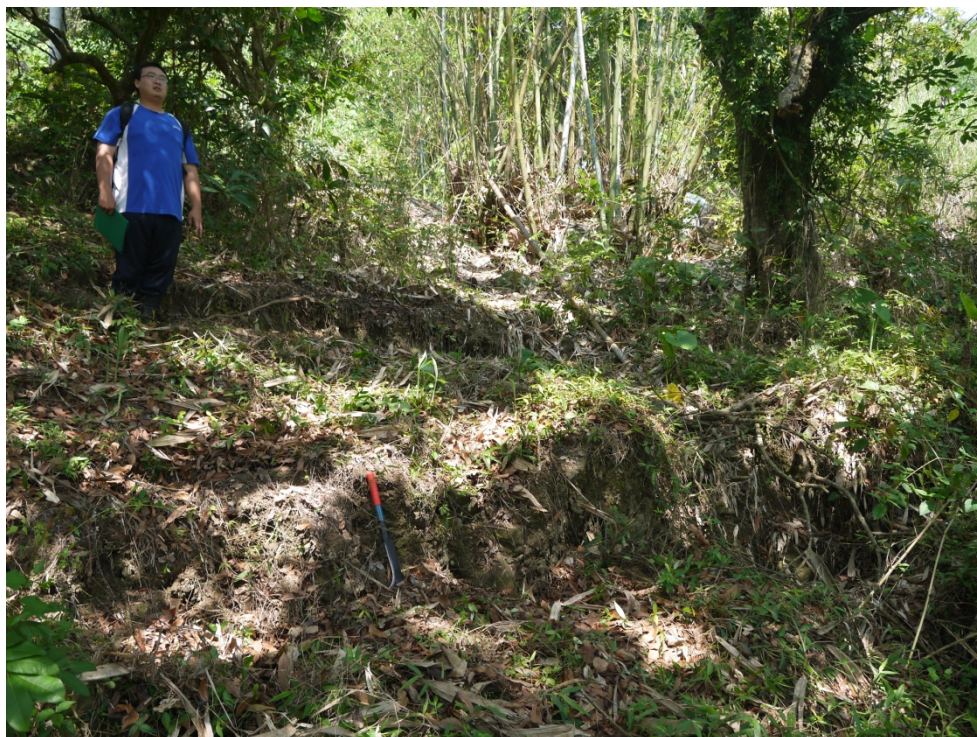
照片 3-4.54、調查點 09 位於南側崩塌坡腹，發育多階裂隙，裂隙高差約 50 到 80 公分不等。

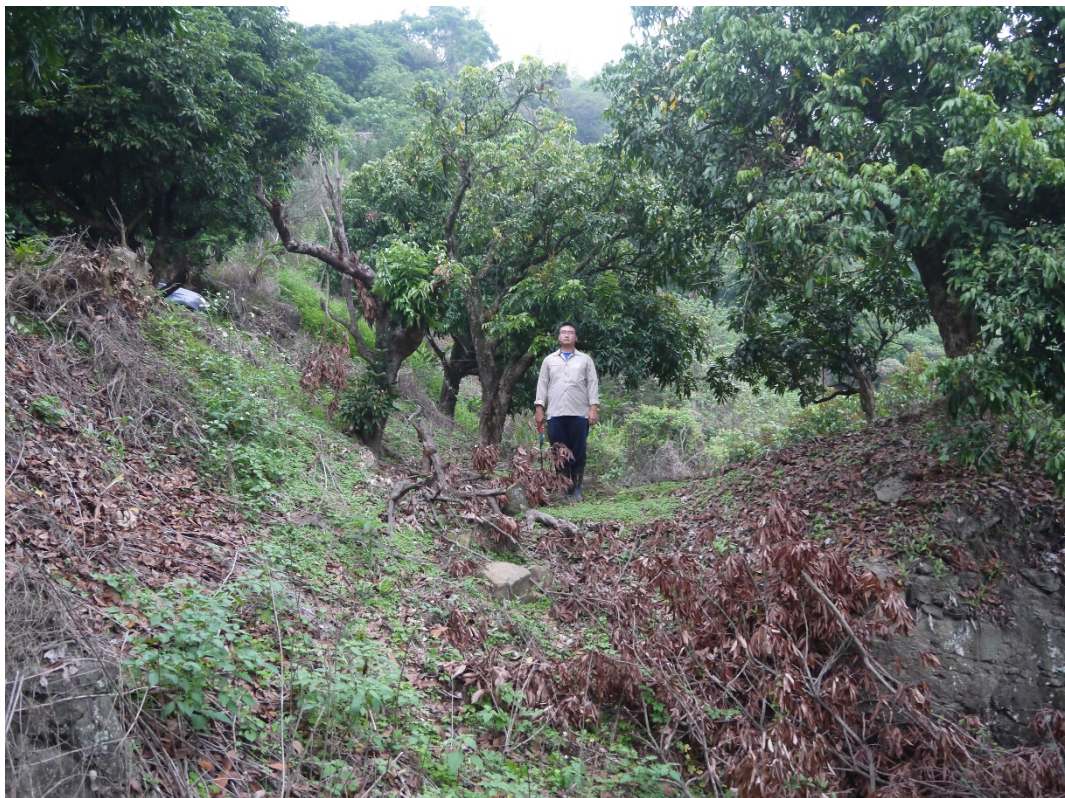
現場查核方面，調查點 2 以及 5 皆為冠部之地形特徵，調查點 2 為發育於冠部之裂隙(照片 3-4.56)，調查點 5 為主崩崖(照片 3-4.57)。東側區位內地形特徵明顯，調查點 4、6、7 皆位於東側坡腹崩塌。調查點 4 為位於坡腹裂隙造成道路拉張破壞之現象(照片 3-4.58)。調查點 6 以及 7 為位於坡腹之崩崖及裂隙，落差高度皆約 0.5 公尺(照片 3-4.59、3-4.60)。調查點 8 以及 9 兩處皆為西側邊界，調查點 8 為西側崩崖，現場地形有明顯陡坡，內部並存在小崩崖(照片 3-4.61)；調查點 9 可看出位於照片右方之塊體因受重力作用而下滑，形成反向坡地形(照片 3-4.62)。在主崩崖附近，發育 2 處多重山脊地形，調查點 10 為位於坡腹之反向坡構造(照片 3-4.63)，反向坡高差約 1 公尺；調查點 3 為舊道路，因邊坡下滑，地形略有反向坡地形，且有發育約 30 公分裂隙(照片 3-4.64)。

照片 3-4.62、調查點 9 西側側邊崩崖，右方塊體因受重力作用而下滑的現象。

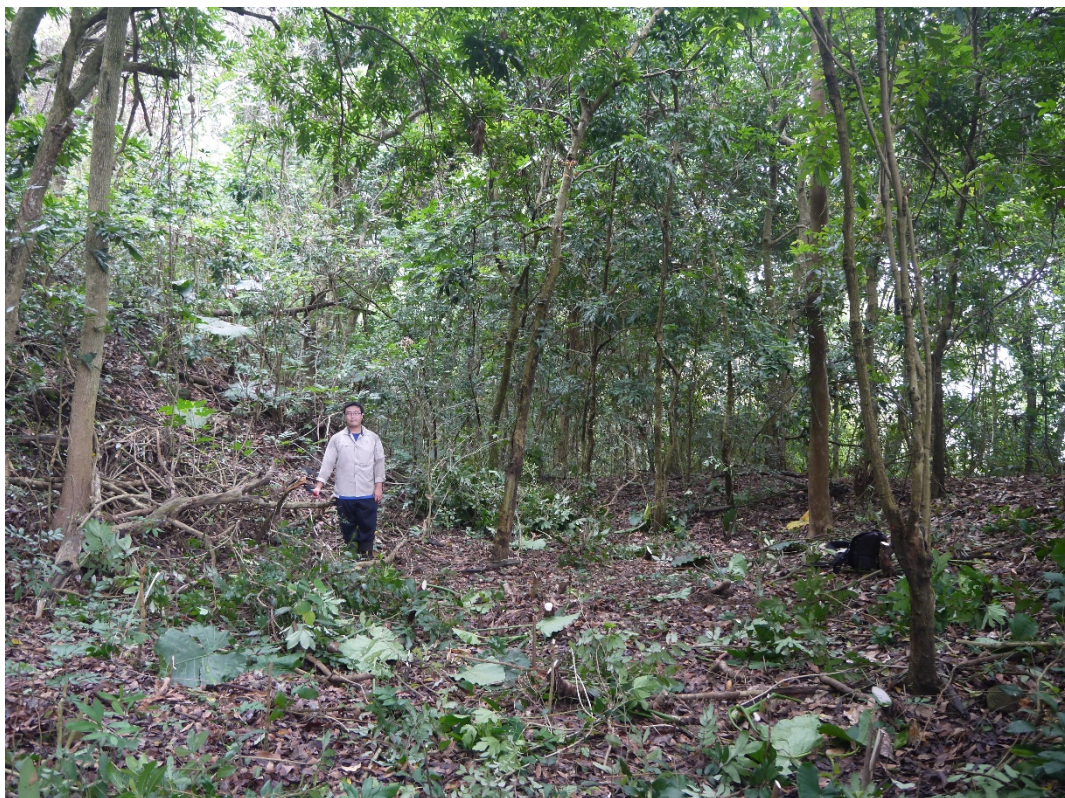
照片 3-4.63、調查點 10 位於坡腹之反向坡構造，高差約 1 公尺。

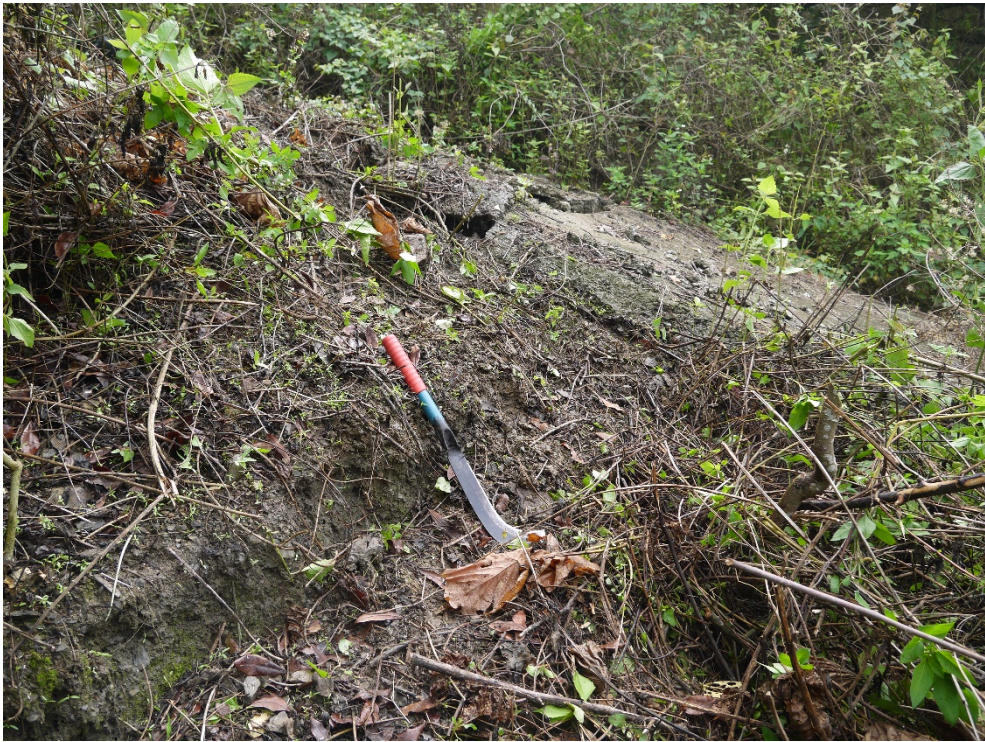
現場查核方面，調查點 1、2 以及 8 為崩塌之北側主崩崖，航照影像植生茂密，現地查核情況可發現多處明顯崩崖，落差高度多約為 50 公分，顯示主崩崖活動性高。調查點 8 可發現由於崩崖的發育所影響農路的破壞(照片 3-4.66)，崩崖高差約 60 公分；調查點 1 有裂隙發育，高差約 80 公分(照片 3-4.67)，調查點 2 道路破壞，道路破裂方向與崩崖方向相近(照片 3-4.68)。調查點 3、9 以及 5、6 皆位於坡腹之位置，道路存在破壞以及裂隙。調查點 3 之道路破壞現象可由新舊之道路位置，下陷將近 2 公尺，顯示坡腹活動性活躍 (照片 3-4.69)。調查點 9 因邊坡滑移，造成道路破壞，有 20 公分落差(照片 3-4.70)。調查點 5 和 6 兩處鄰近東南側側邊之位置，調查點 5 之擋土牆出現多處嚴重的變形破壞以及道路受破壞下陷(照片 3-4.71)，調查點 6 點位則出現農舍因裂隙的發育而造成地基出現掏空的情況，裂隙高差約 20 公分(照片 3-4.72)。

照片 3-4.66、調查點 8 主崩崖發育並切過農路，崩崖高差約 60 公分。

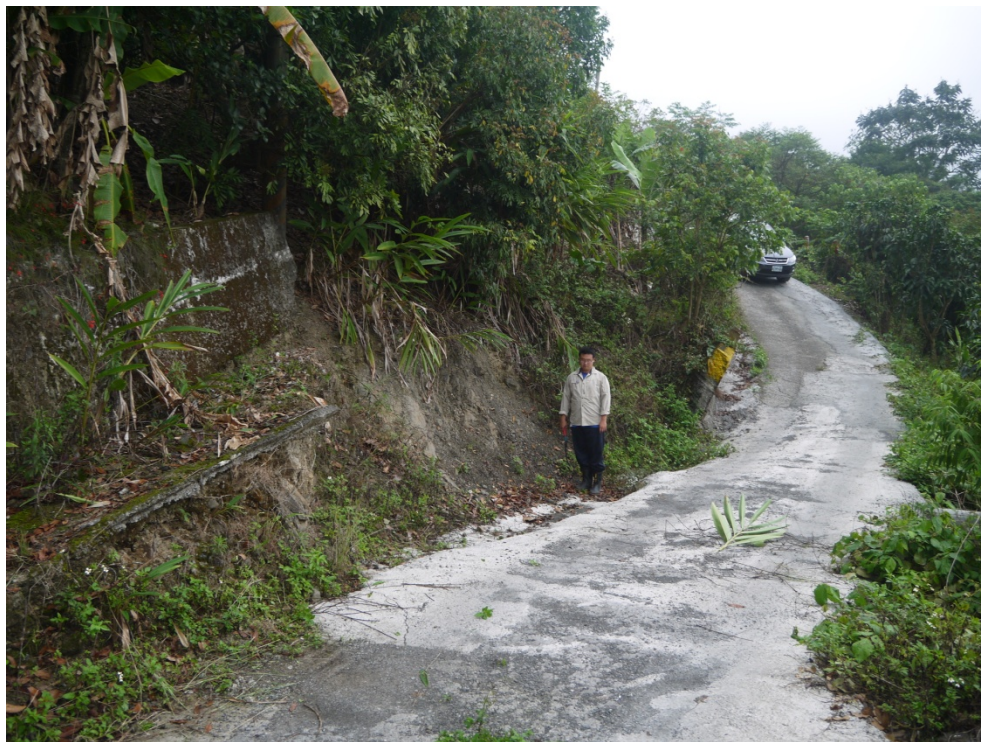
照片 3-4.69、調查點 3 位於坡腹之道路與擋土牆破壞情形，舊有道路路面與現今路面落差約 2 公尺。

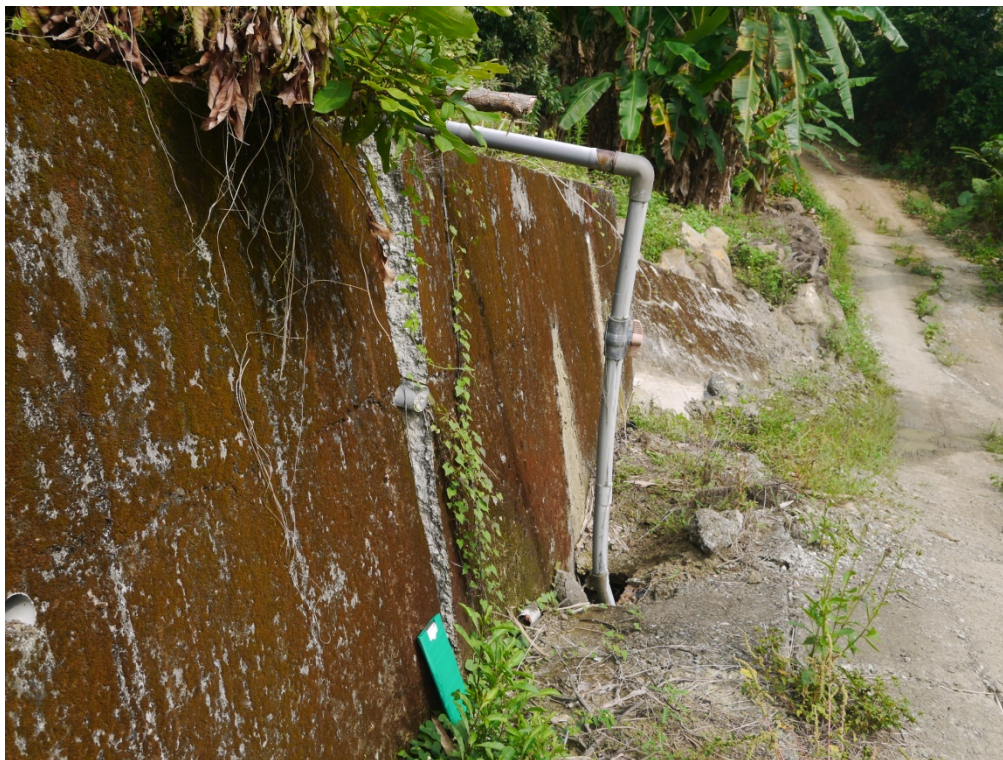
照片 3-4.71、調查點 5 位於坡腹因坡體滑動，導致道路和擋土牆損壞。
