This project has established a feasible method for deep-seated landslide investigation and landslide susceptibility assessment. State-owned forest business areas in upstream of Kao-Ping River and Zengwun River watershed are chosen as study area. The major scopes of work are to find the potential sites of deep-seated landslide through landslide interpretation, to evaluate the degrees of hazard and to propose the possible contingency plan for high risk sites. Field survey and simulation of landslide dams are implemented on 10 sites. A high risk site is chosen for trial of monitoring plan. In this study, a deep-seated landslide is defined when its area is larger than 10 Ha, and bedrock is reached or depth of landslide is more than 10 m.

民國 98 年 8 月莫拉克颱風災後，深層崩塌的發生潛勢成為國內相關單位調查研究之重點，100 年度行政院農委會林務局(以下簡稱林務局)辦理「國有林地深層崩塌及堰塞湖形成潛勢與影響範圍調查評估—濁水溪上游集水區」委託案，以濁水溪流域國有林為示範區進行試驗性之深層崩塌判釋與致災潛勢評估，利用地質、地形與水文條件篩選與現地調查方式，判釋調查數處具深層崩塌發生潛勢之區位，供權責單位防減災整備之參考。然而，深層崩塌的發生成因與破壞機制極具複雜性，調查技術及評估方法均尚在持續發展階段，仍存有諸多問題亟待研究釐清。因此，林務局賡續辦理委託計畫，期盼建立一套確實可行之判釋、調查與潛勢評估方法，有系統地對國有林重點流域進行深層崩塌判釋及調查，找出具有深層崩塌發生潛勢之區位，供防減災工作執行之參考。

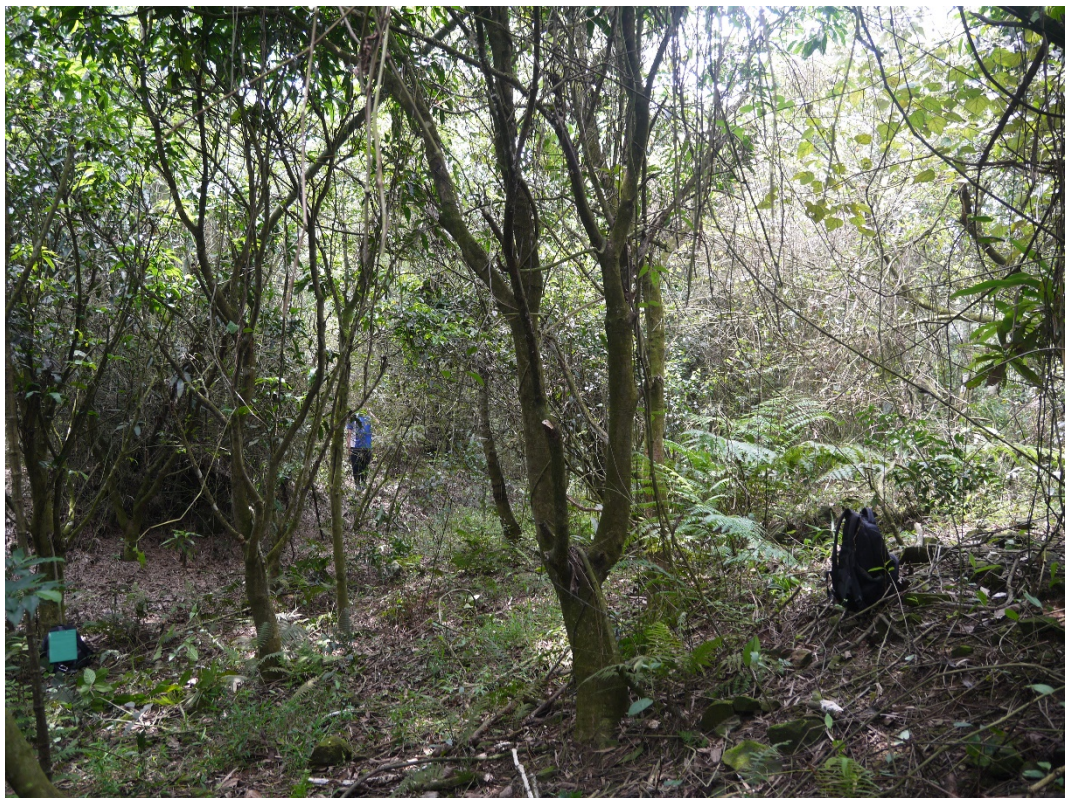
現場查核方面，在多重山脊地形方面有 3 處，分別為調查點 01 和 02、03。調查點 02 於坡頂位置，此處出現明顯之反向坡地形(照片 3-4.73)，陷溝寬度約 20 公尺，為冠部多重山脊；調查點 01 位於坡腹位置出現寬廣之反向坡之地形，反向坡坡度緩(照片 3-4.74)；調查點 03 位於北側坡腹，此反向坡規模較小，長度不到 10 公尺，陷溝寬度約 2 公尺。在崩崖地形調查方面，此區調查點 05 為北側邊邊界崩崖及蝕溝，可明顯看見陡峭之崩崖地形及蝕溝地形(照片 3-4.75)，為雙溝同源之地形。調查點 03 位於坡腹出現之反向坡地形(照片 3-4.76)。調查點 04 位於坡腹現生崩塌內之新發育崩崖以及裂隙(照片 3-4.77)。

照片 3-4.73、調查點 02 位於冠部反向坡地形。

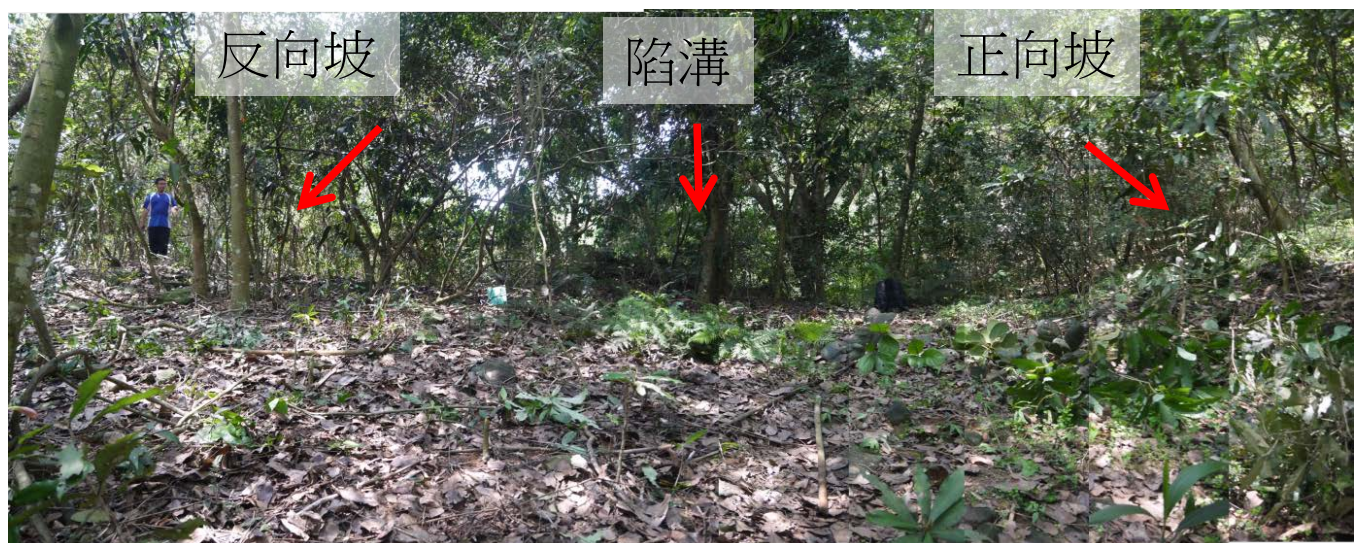
照片 3-4.74、調查點 01 於坡腹寬廣的反向坡地形。

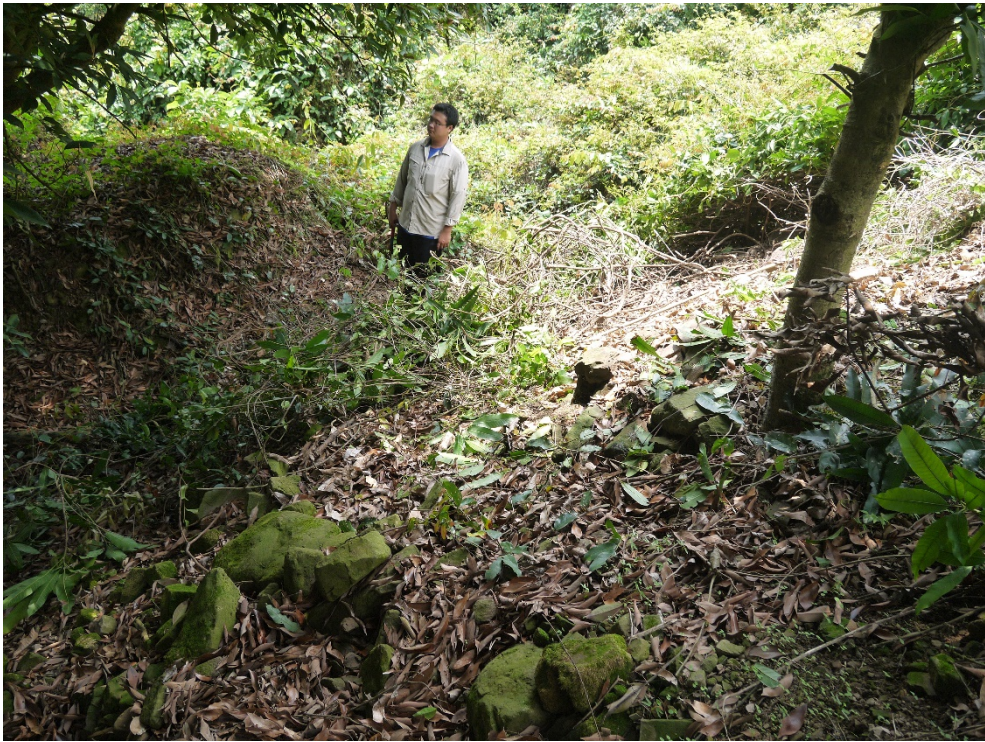
照片 3-4.75、調查點 03 於北側坡腹出現反向坡地形。

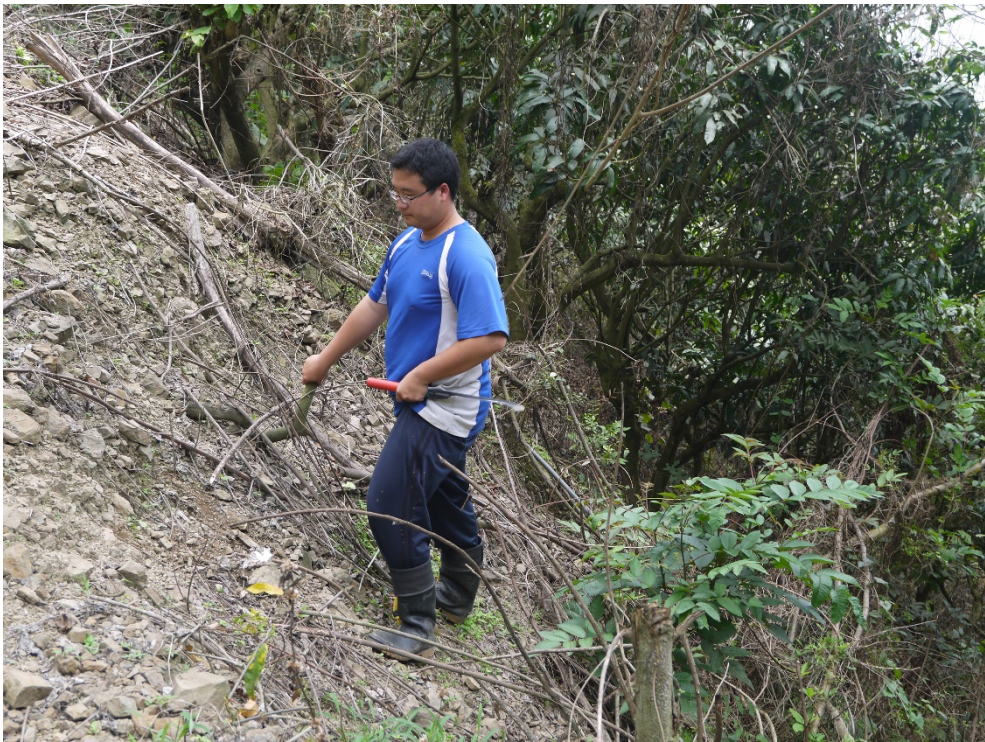
照片 3-4.76、調查點 05 為北側側邊崩崖。

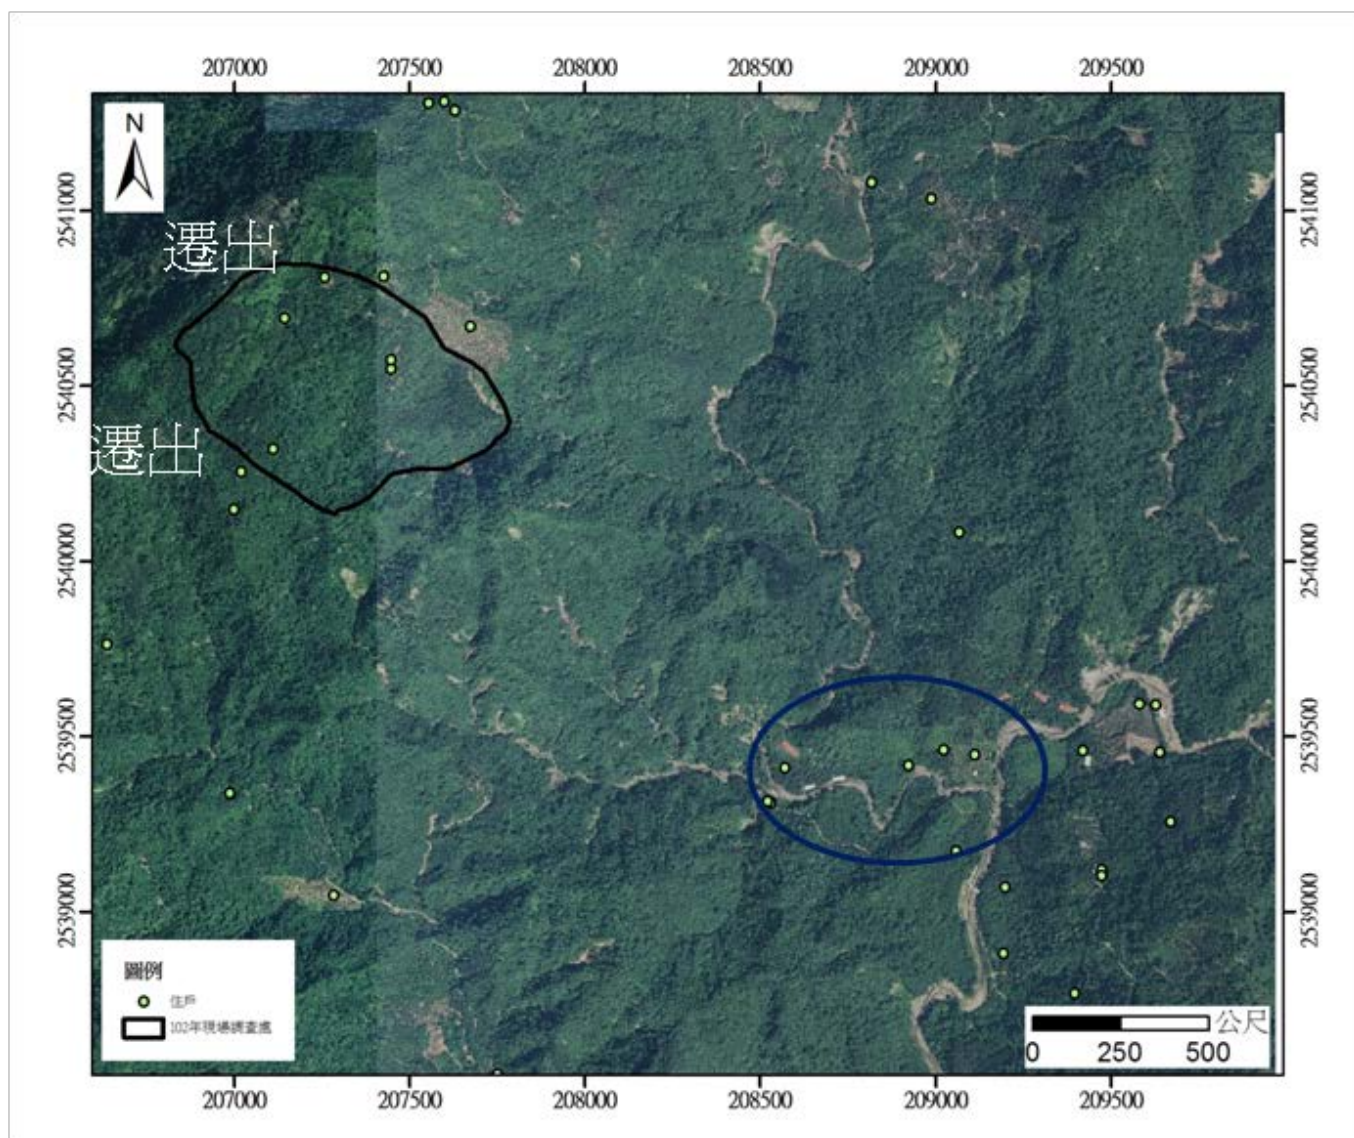
甲河聚落位於崩塌地編號高雄市-美濃區-D004 下游 2.3 公里，致災成因有二：一、崩塌發生直接影響坡面聚落；二、崩塌發生大量土砂運輸到河道，產生土石流而影響下游甲河聚落(圖 3-4.79)。坡面住戶已部分遷出，由圖面判釋結果認為坡面和下游影響戶數大於 5 戶。

圖 3-4.79、甲河聚落可能受崩塌地編號高雄市-美濃區-D004 影響範圍(藍線區為可能影響範圍)。

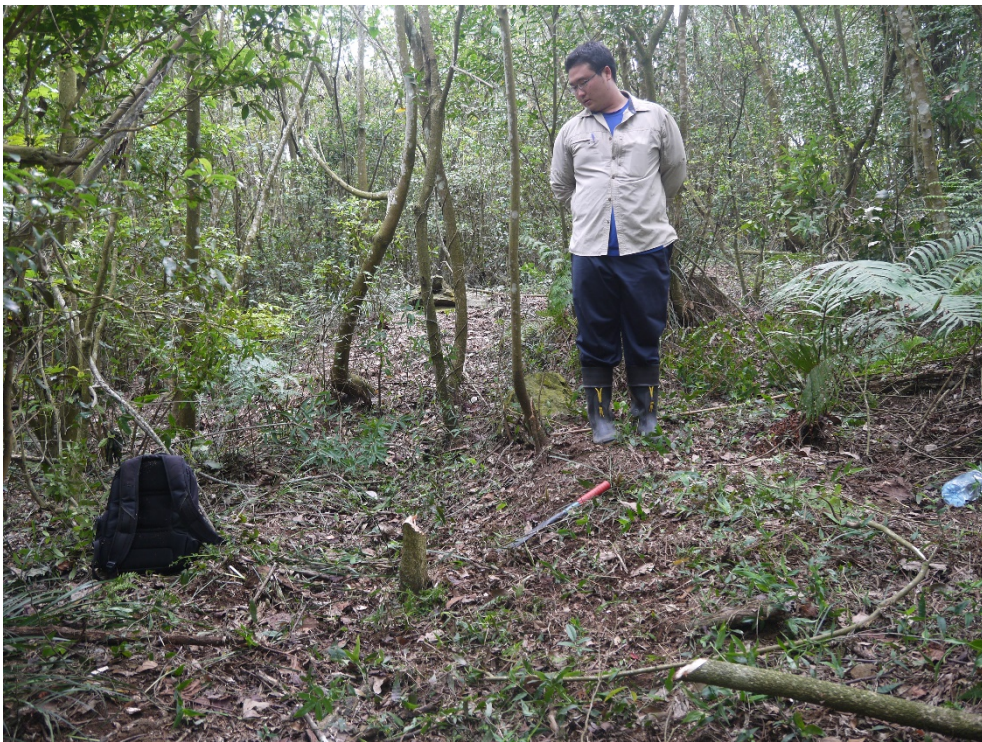
照片 3-4.78、調查點 3 為冠部崩崖。

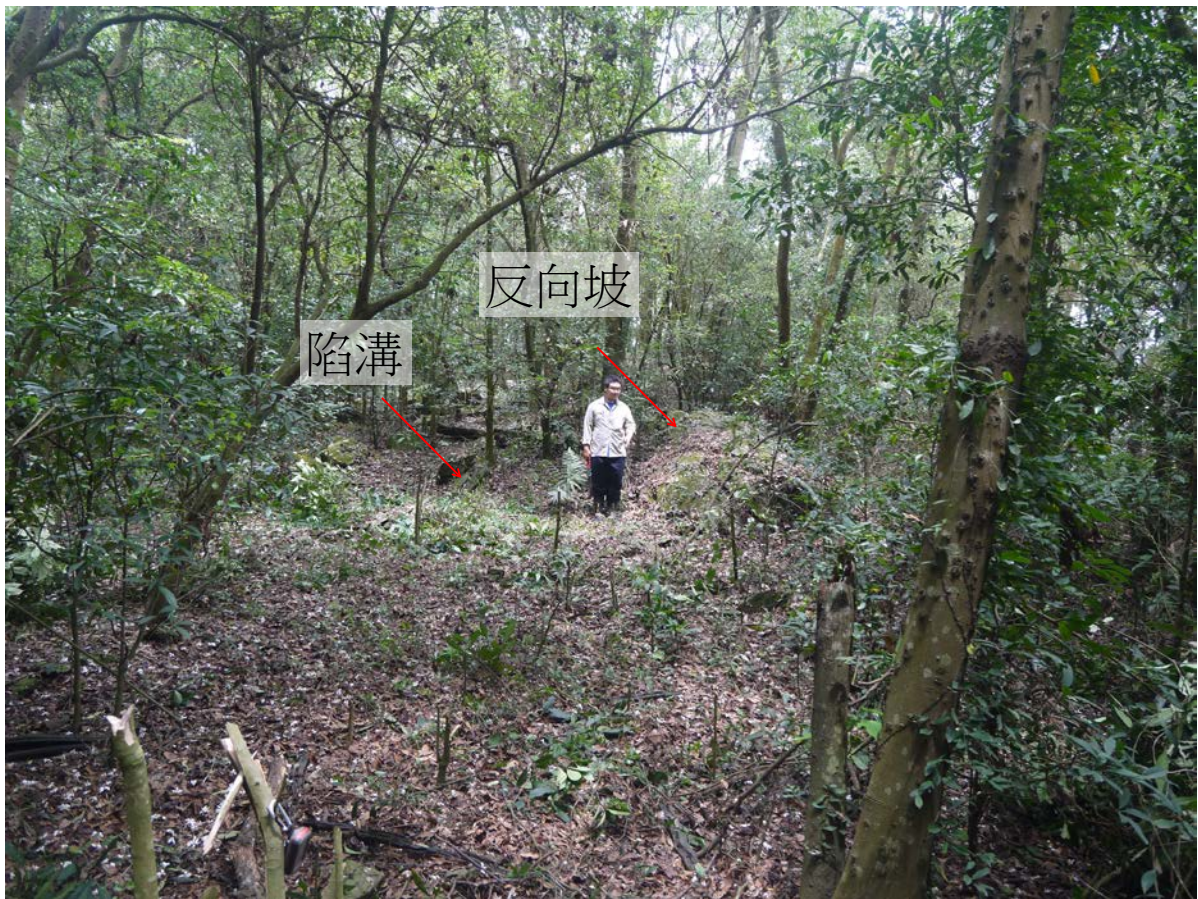
照片 3-4.79、調查點 2 位於坡腹之反向坡地形。

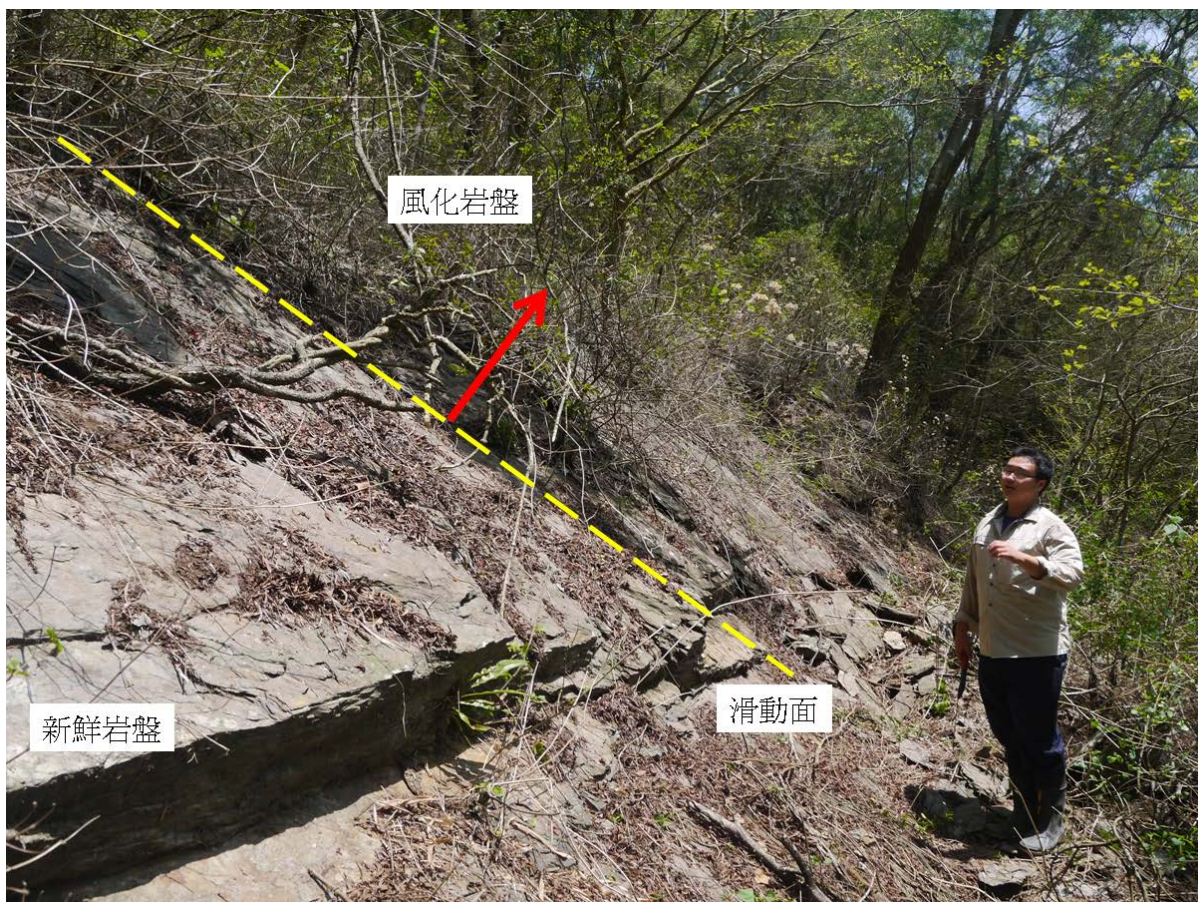
照片 3-4.80、調查點 1 位於坡腹現生崩塌處出露之岩盤。

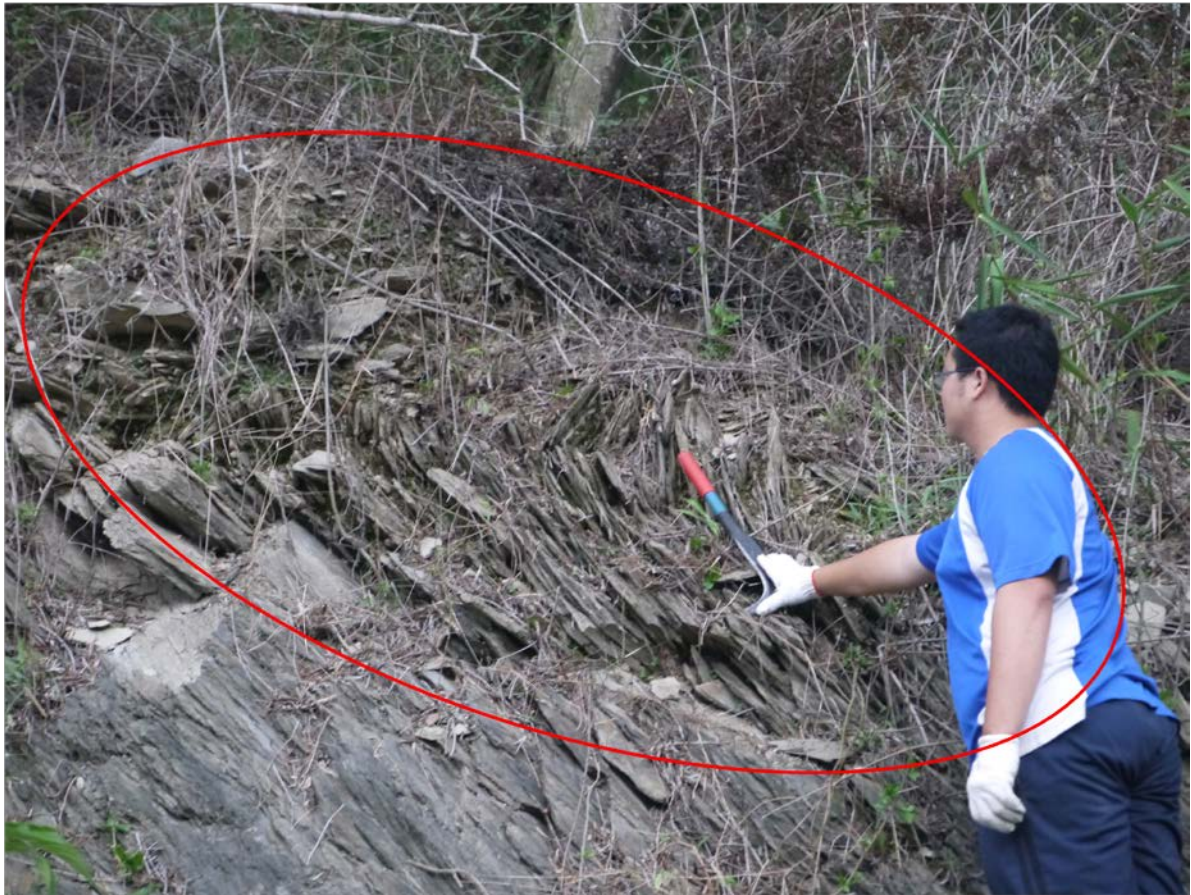
在岩盤變形調查方面，有調查點 7、11、14。調查點 7 坡面發育重力變形 (creeping)，岩盤呈現彎曲、破裂，岩盤變形深度約 80 公分到 100 公分(照片 3-4.81)。調查點 11 出露剪切泥，附近無構造線通過，且剪切泥圍岩為風化岩盤，岩盤有許多開口，表示此剪切泥為岩盤重力滑動所形成，非構造作用所形成之剪切泥(照片 3-4.82)。調查點 14 為岩盤，岩盤之間存在許多空間，推測可能是因岩盤變形產生的空隙(照片 3-4.83)。

照片 3-4.81、調查點 7 坡面發育重力變形(creeping)。

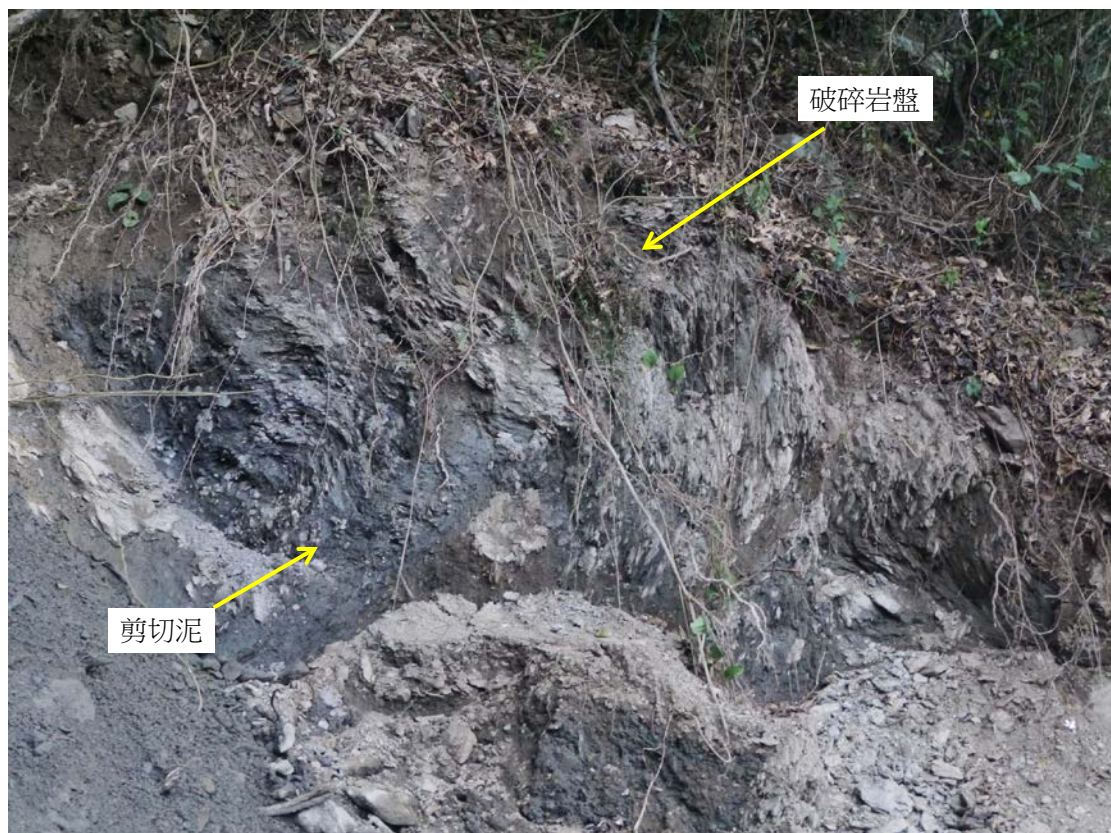
照片 3-4.82、調查點 11 剪切泥圍岩為風化岩盤，岩盤有許多開口，表示此剪切泥為岩盤重力滑動所形成。

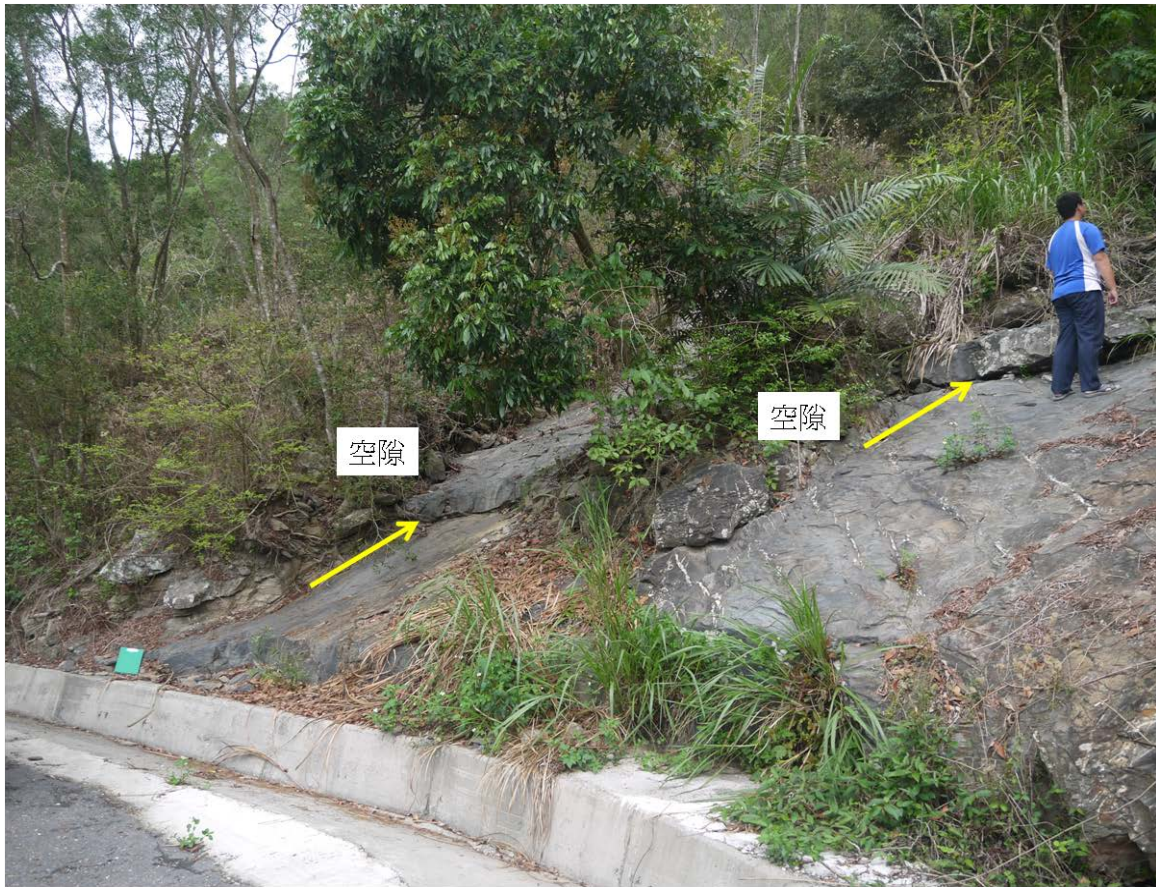
照片 3-4.83、調查點 14 推測因岩盤變形而在岩盤間有多處空隙。

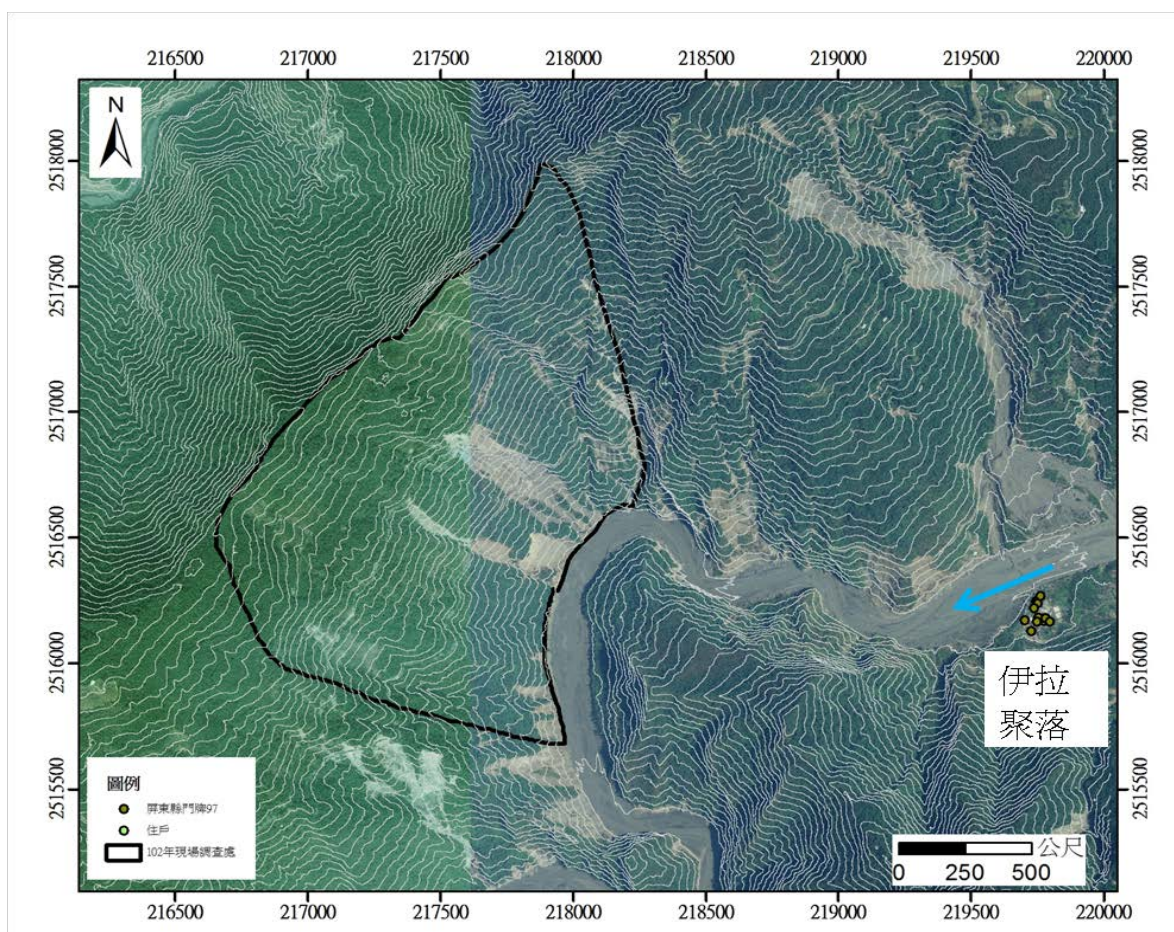
伊拉聚落位於崩塌地上游 1.5 公里，住戶約 10 戶。可能致災模式是崩塌地編號屏東縣-三地門區-D086 發生深層崩塌，大量崩塌材料堆積在隘寮溪，導致隘寮溪產生堰塞湖，影響伊拉聚落和下游三地門聚落(圖 3-4.86)。因潛在崩塌位於河道攻擊坡，建議在坡趾處建立護岸、護坡等設施，以減緩坡趾受河道侵蝕的作用。

圖 3-4.86、伊拉聚落可能受崩塌地編號屏東縣-三地門區-D086 影響範圍。

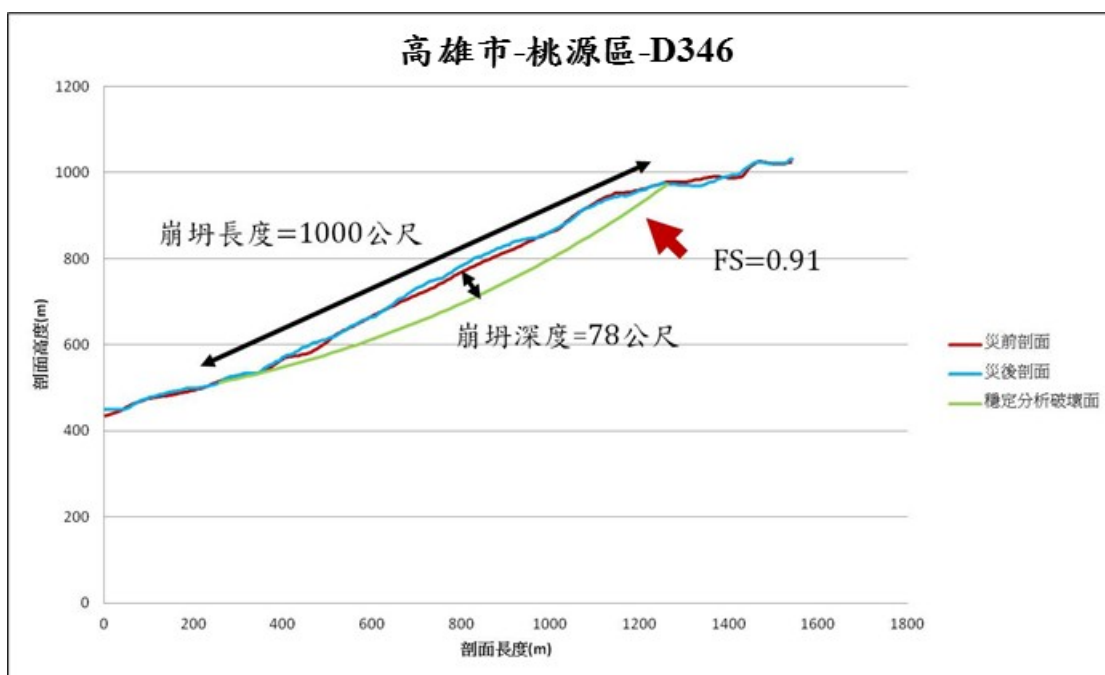
將所利用數值地形所建立之災前及災後剖面圖，和穩定分析所運算出之可能破壞剖面套疊現地調查報告中之地質剖面情形，如圖 3-6.3 所示。圖 3-6.3 中，紅色為莫拉克颱風災前之地形剖面，藍色為莫拉克颱風災後之地形剖面，綠色為穩定分析後之可能破壞面，此可能破壞面之安全係數為 0.91。由災前及災後地形剖面比對後發現，在坡頂處有明顯之陷落現象，崩塌土石量體大量堆積於坡趾處。第一階之崩塌和綠色之可能破壞面重合，沿著災後剖面之第一階崩塌往下呈現一

弧形破壞行為。可能破壞面距離災前地形剖面最大深度為 78 公尺，可能發生崩塌之長度為 1,000 公尺。

圖 3-6.3、崩塌地編號高雄市-桃源區-D346 剖面比較圖。

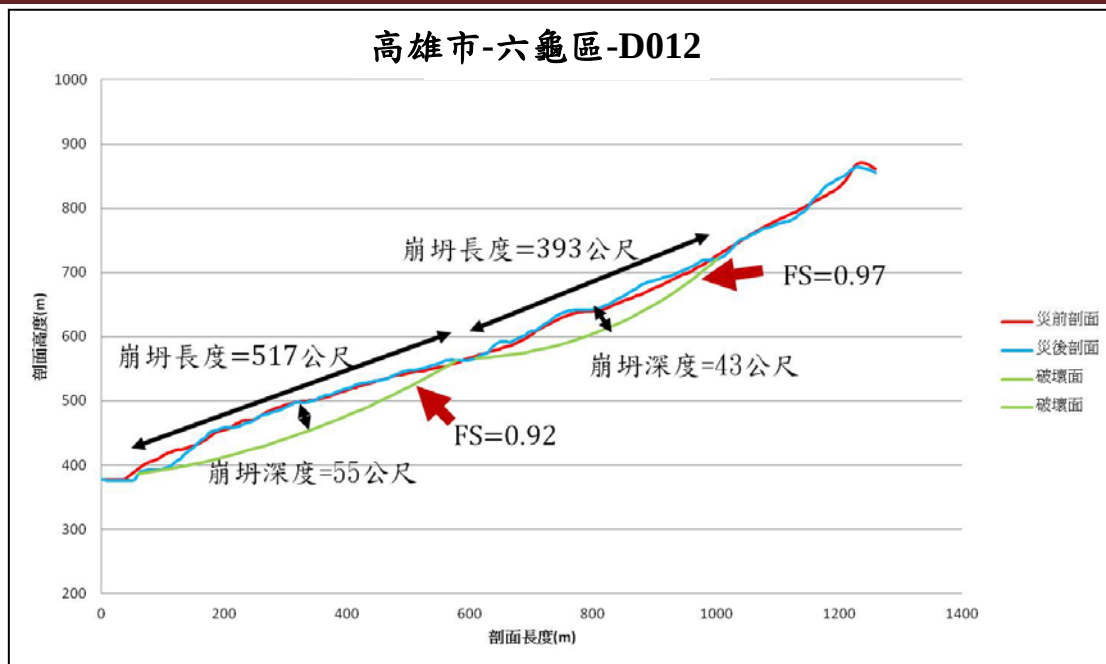
將利用數值地形所建立之災前及災後剖面圖，和穩定分析所運算出之可能破壞剖面套疊現地調查報告中之地質剖面情形，如圖 3-6.6。圖 3-6.6 中，紅色為莫拉克颱風災前之地形剖面，藍色為莫拉克颱風災後之地形剖面，綠色為穩定分析後之可能破壞面，此可能破壞面之安全係數分別為 0.97 以及 0.92。由災前及災後地形剖面比對後發現，在坡頂處有陷落現象，並往下呈現約三階之崩塌。第二階與第三階之崩塌和綠色之可能破壞面重合，沿著災後剖面之第二階與第三階崩塌往下呈現一弧形破壞行為。可能破壞面距離災前地形剖面最大深度分別為 43 公尺及 55 公尺，可能發生崩塌之長度分別為 393 公尺和 517 公尺。

圖 3-6.6、崩塌地編號高雄市-六龜區-D012 剖面比較圖。

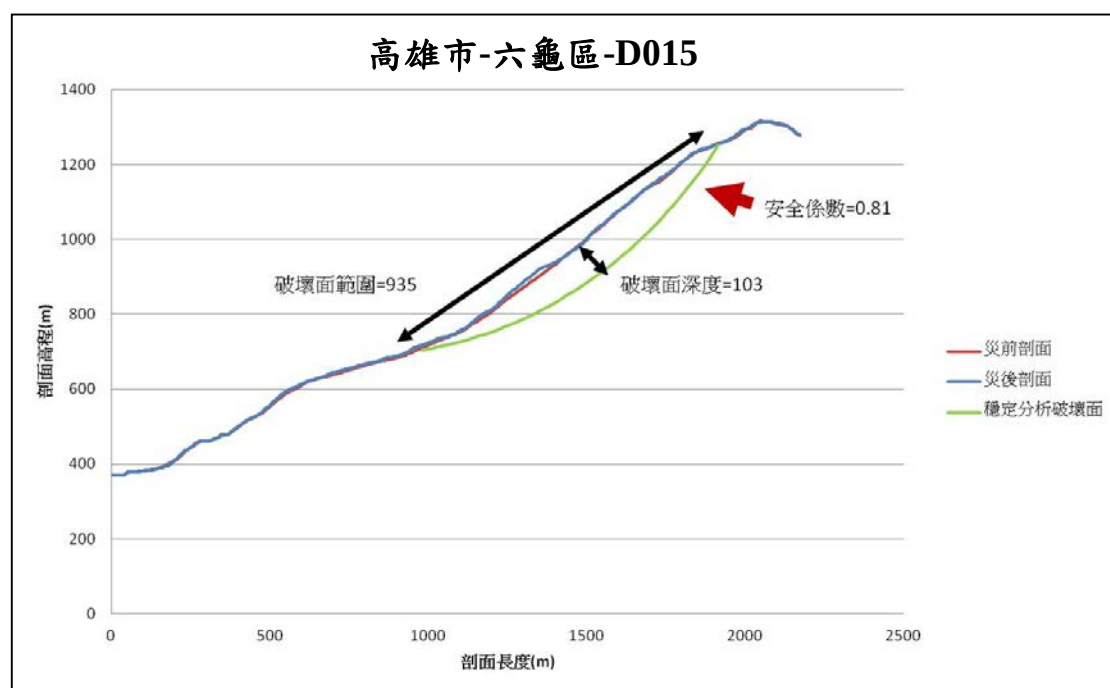
首先利用數值地形所建立之災前及災後剖面圖，和穩定分析所運算出之可能破壞剖面，如圖 3-6.9 所示。圖 3-6.9 中，紅色為莫拉克颱風災前之地形剖面，藍色為莫拉克颱風災後之地形剖面，以穩定分析所計算出之可能破壞面位置，則可

能破壞面之安全係數為 0.81，如圖 3-6.9 中所示，可能破壞面距離災前地形剖面最大深度為 103 公尺，可能發生崩塌之長度為 935 公尺。

圖 3-6.9、崩塌地編號高雄市-六龜區-D015 剖面比較圖。

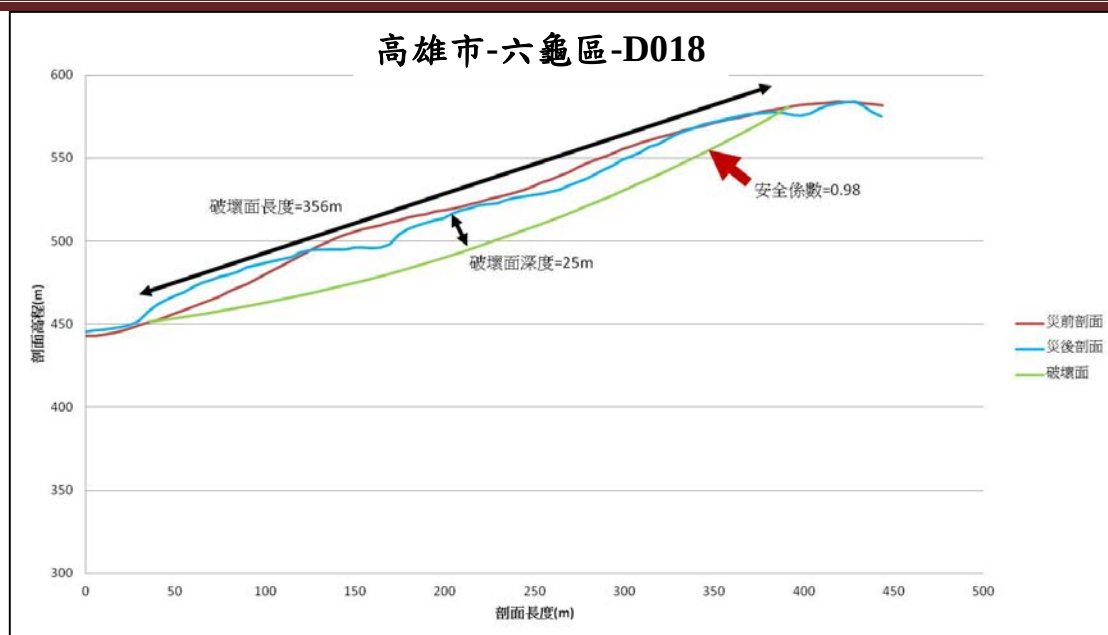
首先利用數值地形所建立之災前及災後剖面圖，和穩定分析所運算出之可能破壞剖面，如圖 3-6.12 所示。圖 3-6.12 中，紅色為莫拉克颱風災前之地形剖面，藍色為莫拉克颱風災後之地形剖面，以穩定分析所計算出之可能破壞面位置，則可能破壞面之安全係數為 0.98，可能破壞面距離災前地形剖面最大深度為 25 公尺，可能發生崩塌之長度為 356 公尺，即為從坡頂至坡趾處。

圖 3-6.12、崩塌地編號高雄市-六龜區-D018 剖面比較圖。

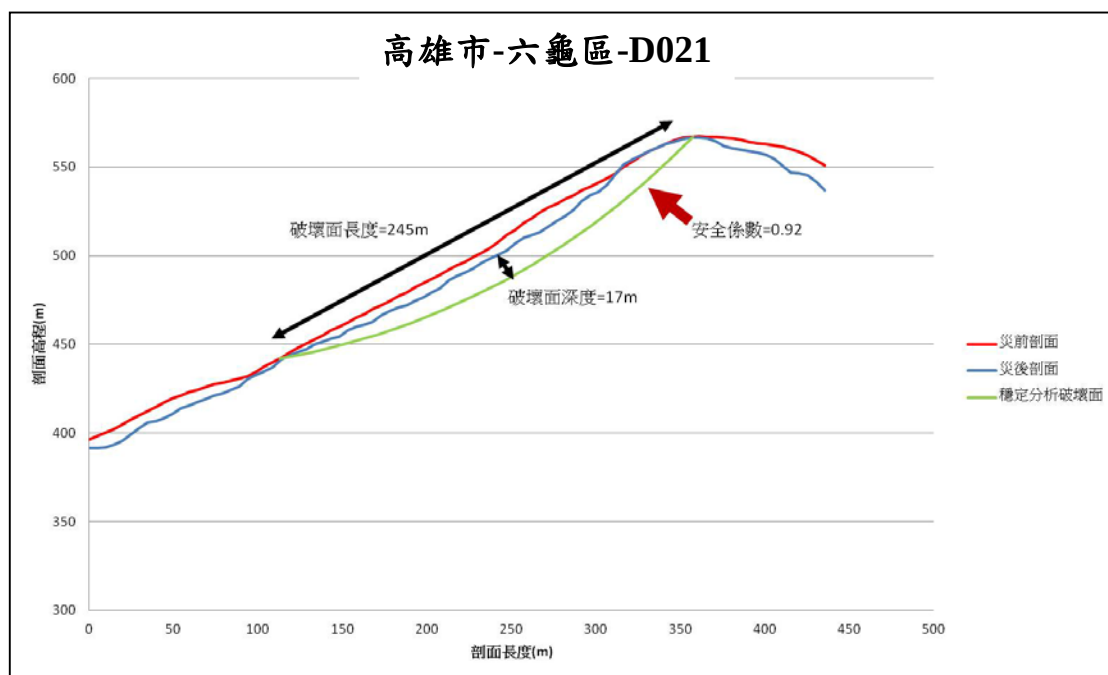
首先利用數值地形所建立之災前及災後剖面圖，和穩定分析所運算出之可能破壞剖面，套疊現地調查報告中之地質剖面情形，如圖 3-6.15 所示。圖 3-6.15 中，紅色為莫拉克颱風災前之地形剖面，藍色為莫拉克颱風災後之地形剖面，以穩定分析所計算出之可能破壞面位置，則可能破壞面之安全係數為 0.92，如圖 3-6.15

中所示。破壞面沿綠色可能滑動範圍從坡頂至坡腹，可能破壞面距離災前地形剖面最大深度為 17 公尺，可能發生崩塌之長度為 245 公尺。

圖 3-6.15、崩塌地編號高雄市-六龜區-D021 剖面比較圖。

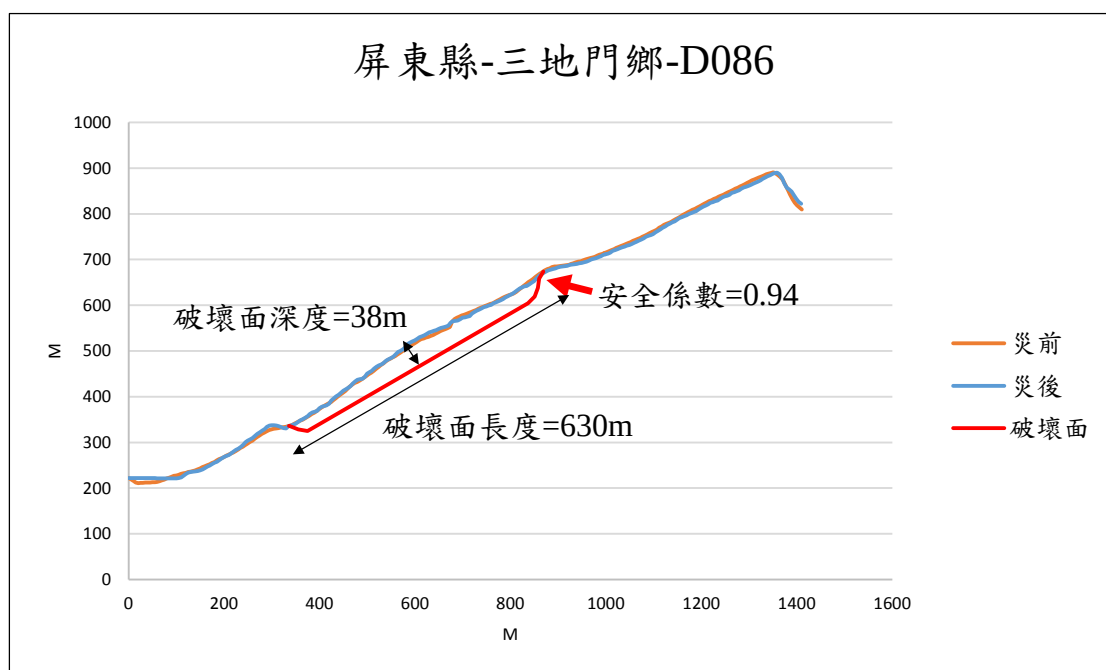
將已知材料參數輸入，逆推求得後之物理性質及強度參數如表 3-6.7 所示。分析後的破壞面位置、長度及深度如圖 3-6.17 之紅色線所示，而將破壞面位置標示在航空照片上如圖 3-6.16 之黃色線所示。屏東縣-三地門鄉-D086 破壞面長度為 630 公尺，深度為 38 公尺，安全係數 0.94。可由邊坡剖面中可明顯看出滑動的塊體，前後期的剖面比較下，破壞面上緣的地表變形不大，而下緣處有明顯的移動，從航照中也可清楚看出滑動塊體上緣有明顯崩崖。

由穩定分析結果可看出，在材料強度偏高的情形下，安全係數仍低於 1，加上坡趾處屬攻擊側，因此屏東縣-三地門鄉-D086 產生滑動的可能性高，此崩塌的面積廣以及深度達將近 40 公尺，如果此處邊坡產生破壞滑動，滑動的量體會非常巨大可能形成堰塞湖。

圖 3-6.17、崩塌地編號屏東縣-三地門鄉-D086 邊坡剖面及破壞面示意圖。

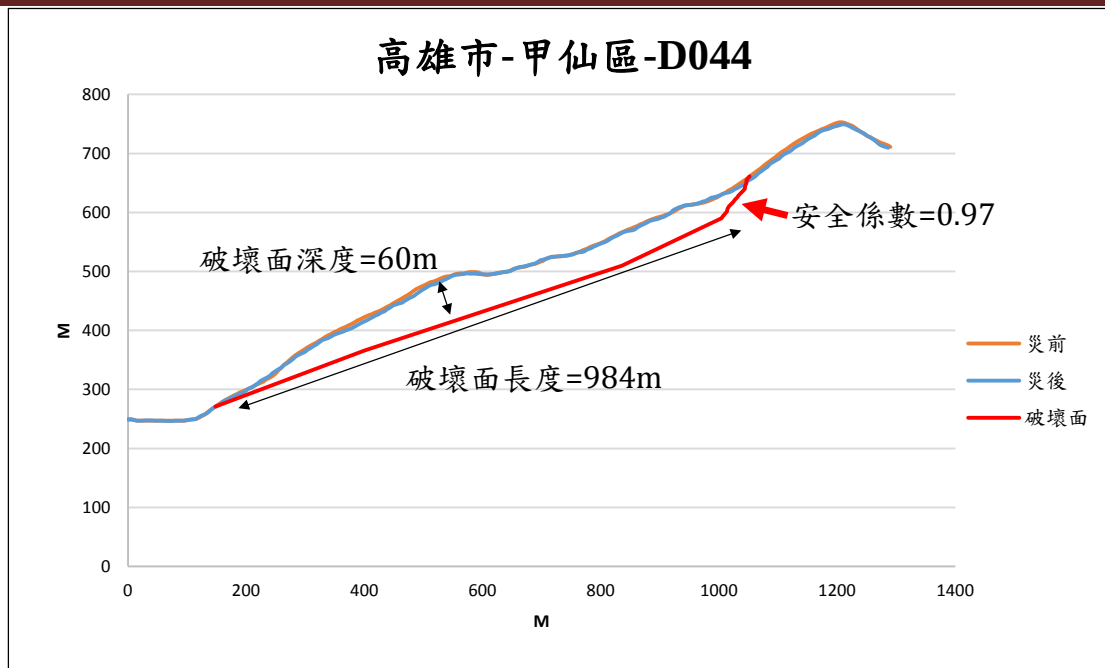
因為沒有現地地層的實驗參數，因此將已知的砂岩和頁岩的材料參數帶入，逆推求得後之物理性質及強度參數如表 3-6.8 所示。分析後的破壞面位置、長度及深度如圖 2 及圖 3 中的紅色線所示，而將破壞面位置標示在航照上如圖 3-6.18 之黃色線所示。高雄市-甲仙區-D044 破壞面長度為 984 公尺，深度為 60 公尺，安全係數 0.97。可由前後兩期的邊坡剖面中看出，邊坡大致上沒有大規模的地形變化，破壞面上緣可看出有邊坡滑動產生地形下陷，但破壞面下緣差異甚小。在航照中可看出破壞範圍上緣有植被變化並有明顯的崩崖，而下緣處沒有明顯的變化，但有嚴重的河岸侵蝕對於邊坡穩定有嚴重的影響。高雄市-甲仙區-D047 之破壞面長度為 742 公尺，深度為 32 公尺，安全係數 0.99，由前後期的邊坡剖面可看出邊坡並沒有大規模的變化，但是在破壞的上下緣處皆有因為邊坡滑動所產生的地形變化，而由航照中可看出破壞範圍的上緣處有明顯的崩崖，而下緣處沒有明顯的變化。

由高雄市-甲仙區-D044、高雄市-甲仙區-D047 兩處崩塌的分析結果由安全係數可看出，高雄市-甲仙區-D044 之穩定性較低，崩塌發生破壞的機會較高；再由反推之材料參數可看出，北側之崩塌在較高的凝聚力及摩擦角下即有可能產生破壞，而南側崩塌則是在材料強度偏弱的情形下才會有破壞產生，兩處會產生不同的分析結果推估為高雄市-甲仙區-D044 破壞面位於層面走向與坡向近似的糖恩山砂岩上，容易產生順向坡滑動，而高雄市-甲仙區-D047 的破壞面下緣則位於鹽水坑頁岩上，而鹽水坑頁岩與坡向呈斜交坡，因此較不易產生順向坡破壞，進而穩定性較高。

圖 3-6.19、崩塌地編號高雄市-甲仙區-D044 邊坡剖面及破壞面示意圖。

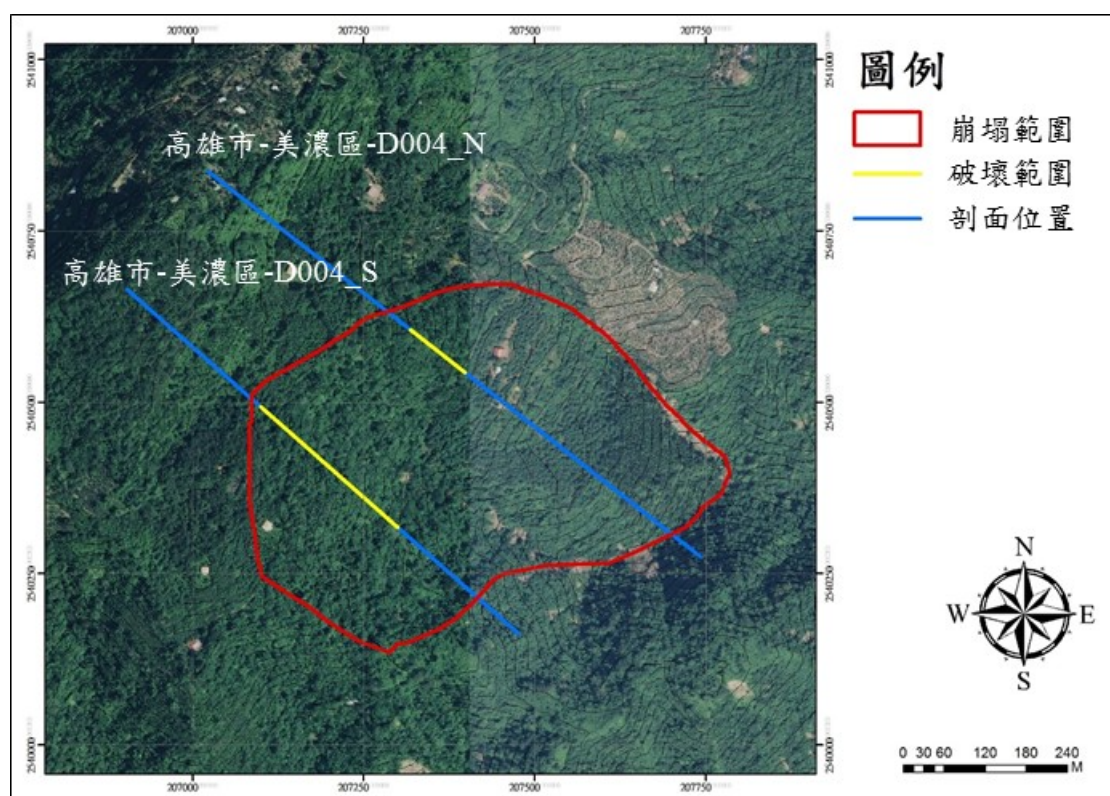
圖 3-6.21、崩塌地編號高雄市-美濃區-D004 剖面位置圖。

崩塌地編號高雄市-美濃區-D004 範圍如圖 3-6.21 紅色框線所示，利用莫拉克颱風災前及災後數值地形圖建立崩塌前後期剖面。由此處地形可看出高雄市-美濃區-D004 可能由兩個小型崩塌形成，因此建立兩個剖面分析，分別為高雄市-美濃區-D004\_N 及高雄市-美濃區-D004\_S，此處地層分布為長枝坑層，此地層性質主要為砂頁岩互層，因地層傾向與坡向夾角超過 20 度，產生平面型破壞的可能性低，因此分析時假設此處崩塌為圓弧型破壞，選取邊坡剖面時以平行坡向的方式取得，圖 3-6.21 中藍色線為分析的剖面位置，而邊坡剖面圖如圖 3-6.22 及圖 3-6.23 所示，橘色線為災前剖面，藍色為災後剖面。

將已知材料參數輸入，逆推求得後之物理性質及強度參數如表 3-6.9 所示。分析後的破壞面位置、長度及深度如圖 3-6.22 及圖 3-6.23 之紅色線所示，而將破壞面位置標示在航空照片上如圖 3-6.21 之黃色線所示。高雄市-美濃區-D004\_N 破壞面長度為 135 公尺，深度為 20 公尺，安全係數 0.93。由前後期的邊坡剖面並無法明顯看出地形變動，推測為舊崩塌地，由航照可看出邊坡坡腹至坡址處為舊崩塌堆積。高雄高雄市-美濃區-D004\_S 之破壞面長度為 282 公尺，深度為 30 公尺，安全係數 0.93，比較前後期邊坡剖面後看出，破壞面上緣之邊坡有下陷的情形，推估為邊坡滑動所產生的地形變化，而破壞面下緣也有明顯的差異，從航照圖中可看出破壞範圍的上下緣處都有林相的變化。

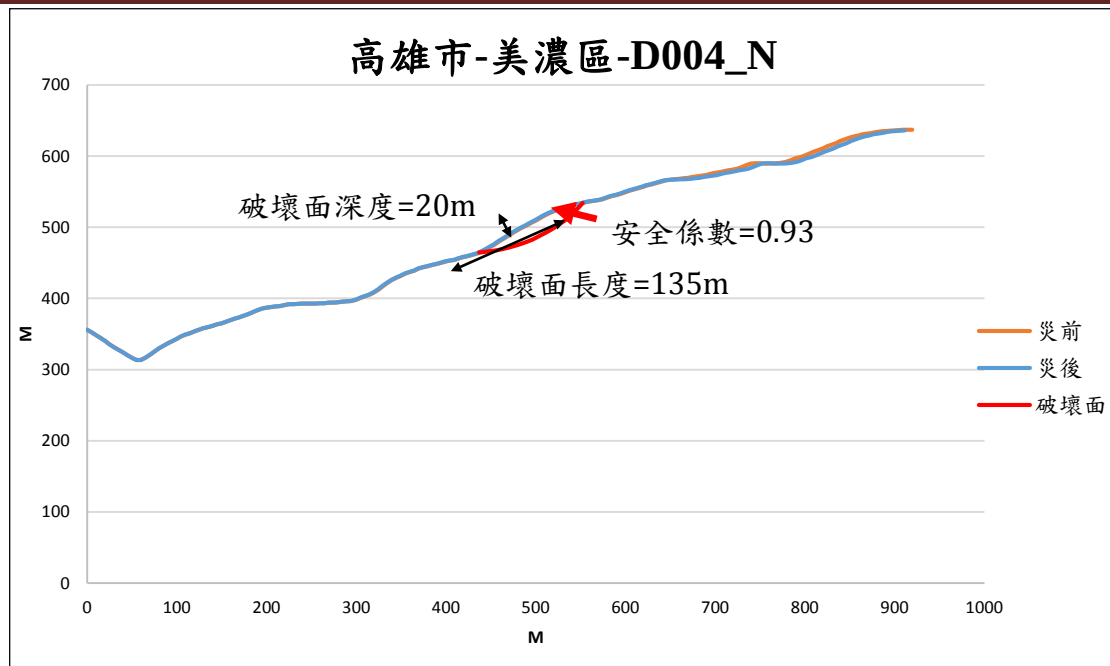
圖 3-6.22、崩塌地編號高雄市-美濃區-D004\_N 邊坡剖面及破壞面示意圖。

由分析結果可推測出高雄市-美濃區-D004 崩塌北側為舊崩塌，已趨近平衡狀態，因此北側的崩塌如果再產生破壞，需要有外來因素將此區域之地層強度減弱。而崩塌南側則在同一情況下較容易產生滑動，因此高雄市-美濃區-D004 須注意南側的部分。

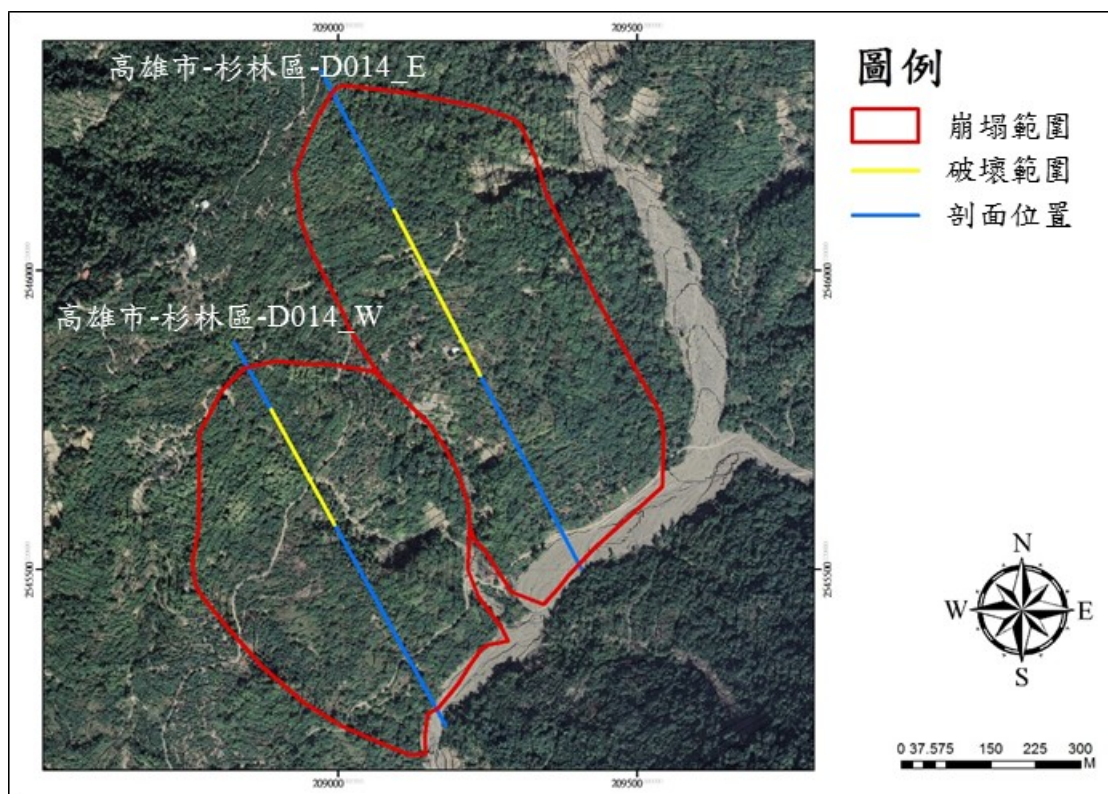
圖 3-6.24、崩塌地編號高雄市-杉林區-D014 剖面位置圖。

崩塌地編號高雄市-杉林區-D014 範圍如圖 3-6.24 紅色框線所示，高雄市-杉林區-D014 為兩處崩塌所建立，崩塌東西兩側在分析時用代號高雄市-杉林區-D014\_W 及高雄市-杉林區-D014\_E 來做分別。利用莫拉克颱風災前及災後數值地形圖建立邊坡前後期剖面，此處地層分布為長枝坑層，此地層主要為砂頁岩互層，但岩層傾向與坡向夾角超過 20 度，產生平面型破壞的可能性低，因此分析時假設此崩塌為圓弧型破壞，選取邊坡剖面時以平行坡向的方式取得，圖 3-6.24 中藍色線為分析的剖面位置，而邊坡剖面圖如圖 3-6.25 及圖 3-6.26 所示，橘色線為災前剖面，藍色為災後剖面。

將已知材料參數輸入，逆推求得後之物理性質及強度參數如表 3-6.10 所示。分析後的破壞面位置、長度及深度如圖 3-6.25 及圖 3-6.26 之紅色線所示，而將破壞面位置標示在航空照片上如圖 3-6.24 之黃色線所示。高雄市-杉林區-D014\_W 破壞面長度為 292 公尺，深度為 34 公尺，安全係數 0.99。由兩期的邊坡剖面比較後可看出破壞面上下緣有地形上的變化，但幅度甚小，邊坡下緣可明顯看出是邊坡堆積。高雄市-杉林區-D014\_E 之破壞面長度為 264 公尺，深度為 34 公尺，安全係數 0.99，由兩期的邊坡剖面比較後可看出，破壞面上緣可看出有邊坡地形有變動，而破壞面下緣地形隆起，推估為滑動後的堆積，在航照中可看出破壞範圍上緣有明顯崩崖。

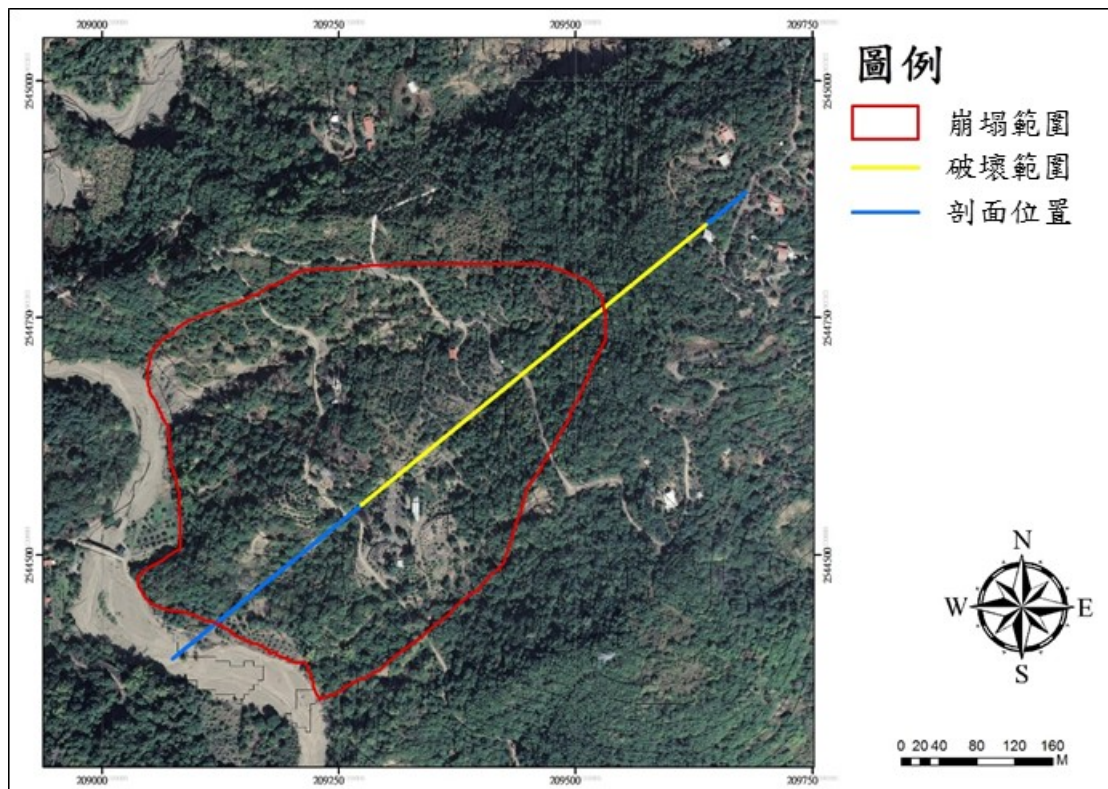
圖 3-6.27、崩塌地編號高雄市-杉林區-D020 剖面位置圖。

此處地層分布為長枝坑層，此地層性質主要為砂頁岩互層，而此處岩層傾向與坡向夾角超過 20 度，因此分析時假設此崩塌為圓弧型破壞，將已知材料參數輸入，逆推求得後之物理性質及強度參數如表 3-6.11 所示。分析後的破壞面位置、長度及深度如圖 3-6.28 之紅色線所示，而將破壞面位置標示在航空照片上如圖 3-6.27 之黃色線所示。高雄市-杉林區-D020 破壞面長度為 401 公尺，深度為 28 公尺，安全係數 0.98。可由前後期的邊坡剖面中看出，破壞面上緣可看出邊坡地形有變動，而破壞面下緣也有往外推的情形。

由穩定分析的結果可看出破壞範圍可能比當時圈繪的崩塌範圍還要大，由邊坡剖面可看出，圈繪範圍的上緣約落在崩塌的第二階上，而分析出的結果找到坡頂處有另一處可能產生破壞的位置，因此崩塌的滑動體可能比一開始圈繪的範圍還要廣，需要另外注意。
