This project has established a feasible method for deep-seated landslide investigation and landslide susceptibility assessment. State-owned forest business areas in upstream of Kao-Ping River and Zengwun River watershed are chosen as study area. The major scopes of work are to find the potential sites of deep-seated landslide through landslide interpretation, to evaluate the degrees of hazard and to propose the possible contingency plan for high risk sites. Field survey and simulation of landslide dams are implemented on 10 sites. A high risk site is chosen for trial of monitoring plan. In this study, a deep-seated landslide is defined when its area is larger than 10 Ha, and bedrock is reached or depth of landslide is more than 10 m.

民國 98 年 8 月莫拉克颱風災後，深層崩塌的發生潛勢成為國內相關單位調查研究之重點，100 年度行政院農委會林務局(以下簡稱林務局)辦理「國有林地深層崩塌及堰塞湖形成潛勢與影響範圍調查評估—濁水溪上游集水區」委託案，以濁水溪流域國有林為示範區進行試驗性之深層崩塌判釋與致災潛勢評估，利用地質、地形與水文條件篩選與現地調查方式，判釋調查數處具深層崩塌發生潛勢之區位，供權責單位防減災整備之參考。然而，深層崩塌的發生成因與破壞機制極具複雜性，調查技術及評估方法均尚在持續發展階段，仍存有諸多問題亟待研究釐清。因此，林務局賡續辦理委託計畫，期盼建立一套確實可行之判釋、調查與潛勢評估方法，有系統地對國有林重點流域進行深層崩塌判釋及調查，找出具有深層崩塌發生潛勢之區位，供防減災工作執行之參考。

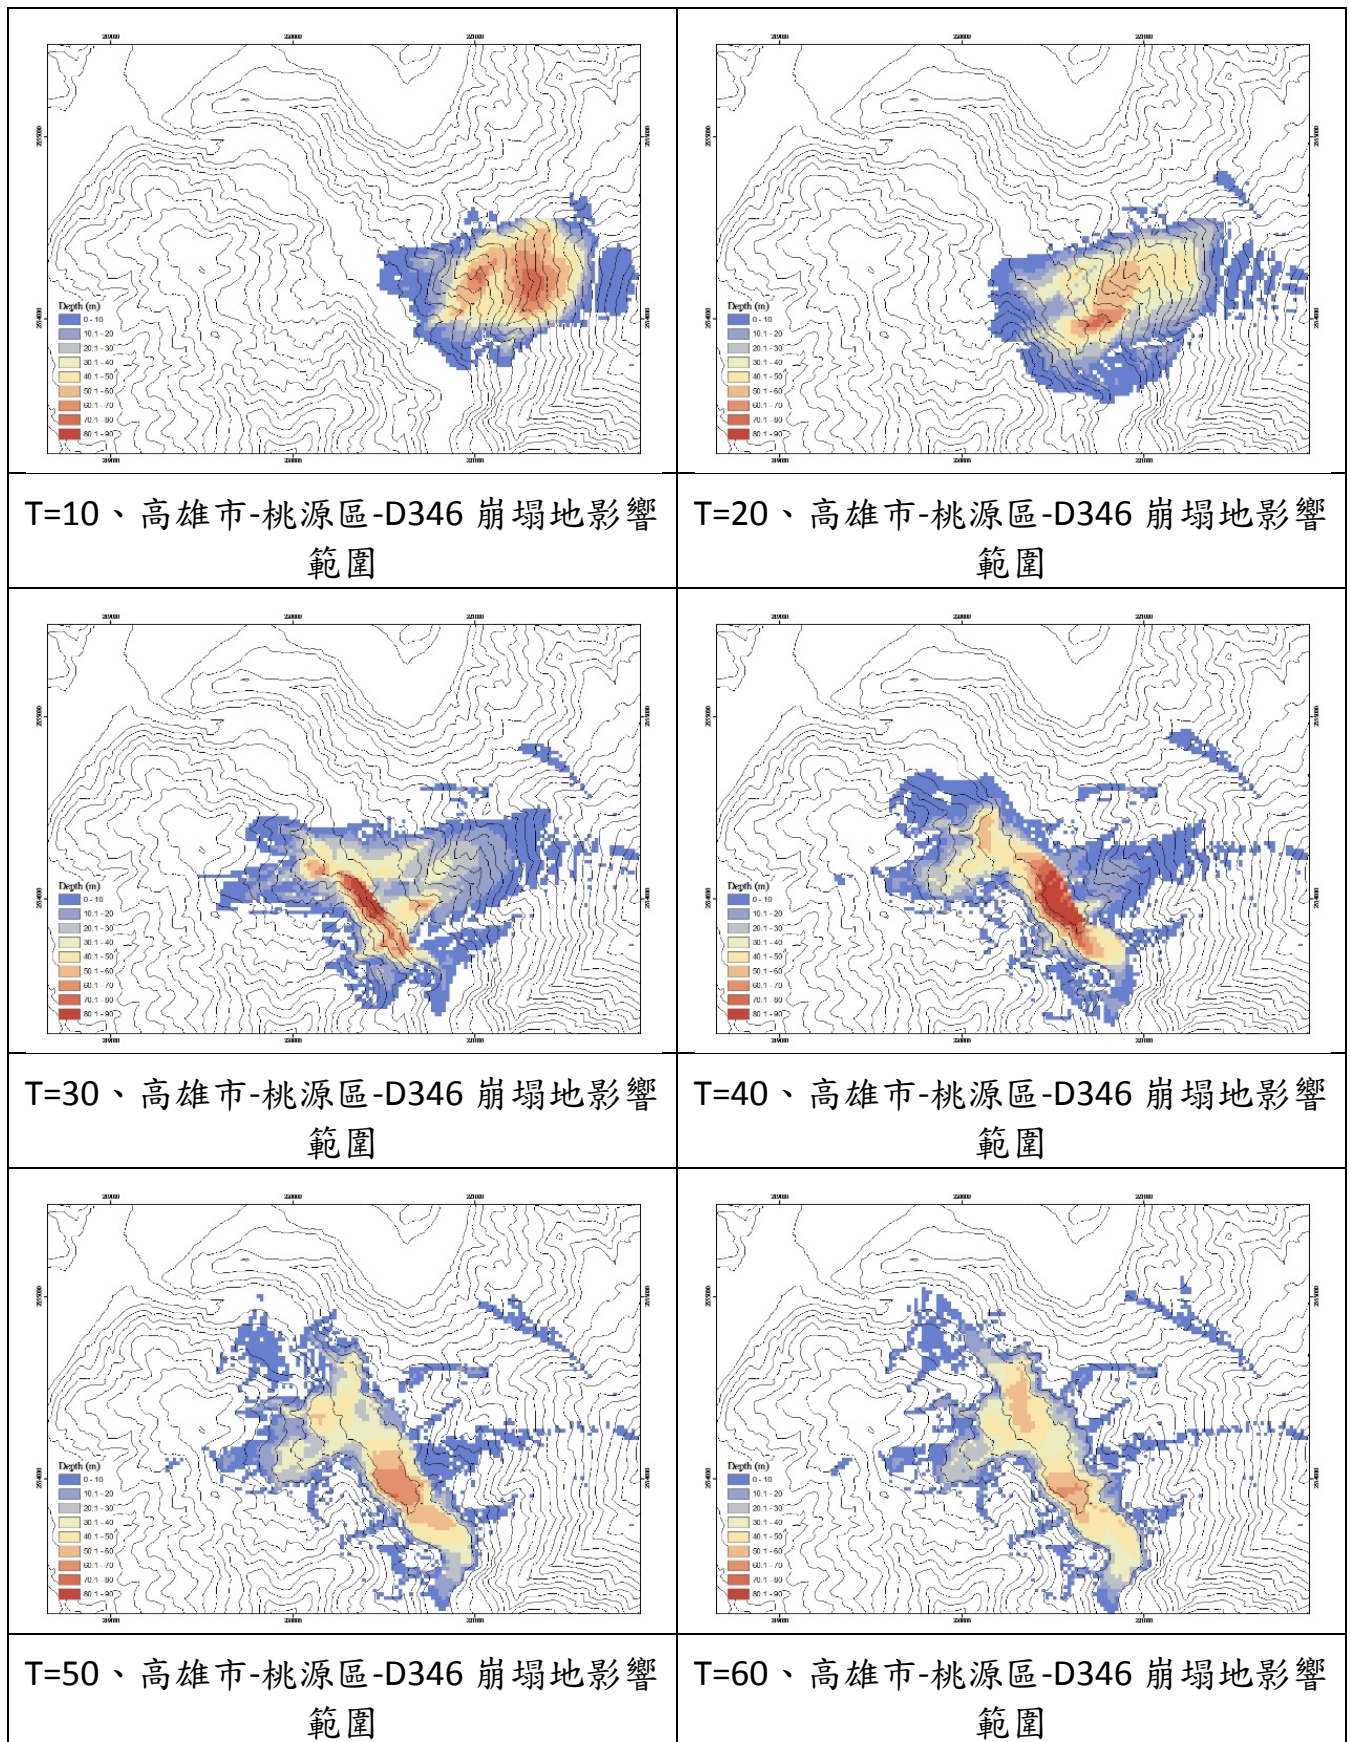
圖 3-6.34、高雄市-桃源區-D346 崩塌地滑動體運動過程。

圖 3-6.34 為高雄市-桃源區-D346 示範區之崩塌土體之運動模擬成果，展示時間分別為：10 秒、20 秒、30 秒、40 秒、50 秒及 60 秒，從結果可看到在運動開始時，不安定土體沿崩塌面往河道移動，大致可以分為兩股；在 20 秒時不安定土體抵達河道，開始有堆積產生；在 30 秒時，因慣性力的關係，堆積土體主要集中於崩塌對岸的坡面上，並開始往河道運動；40 秒時，堆積土體已大部分堆積於河道上，有明顯堆積形狀出現；50 秒時，堆積土體已開始往下游移動；60 秒時可以看到河道幾乎已被堆滿。

從堆積深度來看，在一開始出現河道堆積時，最大堆積深度約為 30 公尺，但在土體堆積於對面河道時，堆積高度稍緩，約為 20~30 公尺，而到了最後堆積時，堆積高度最高有 50 公尺，平均高度在 20~30 公尺間。

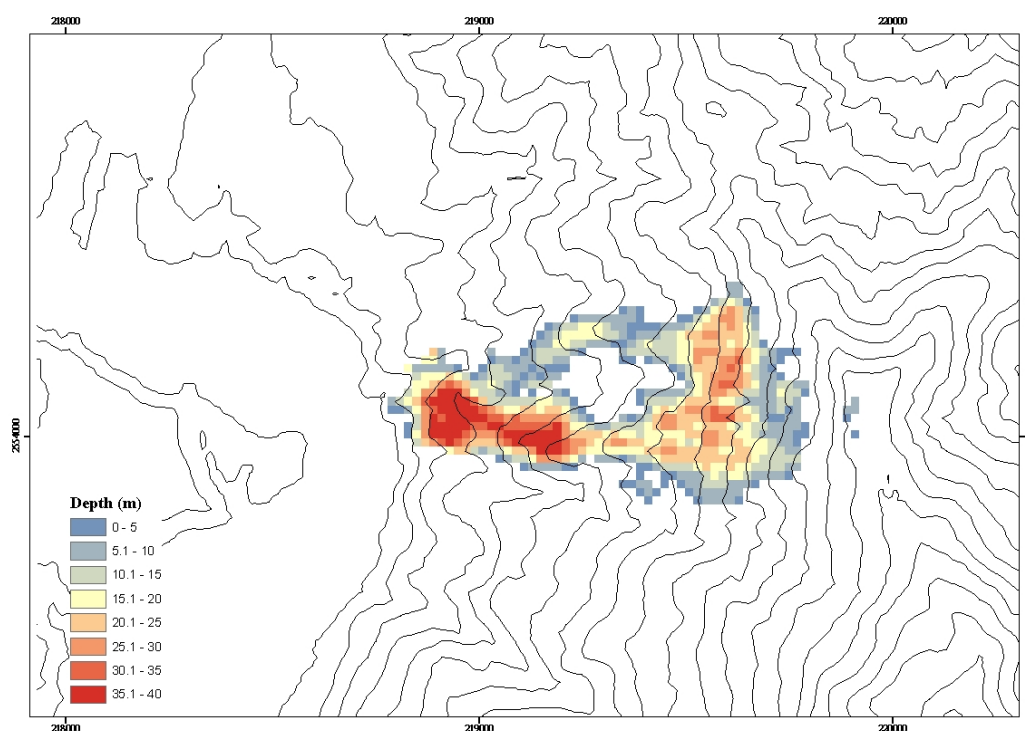
圖 3-6.42、高雄市-六龜區-D012 崩塌地滑動體設定情形。

崩塌深度之設定如圖 3-6.42 所示，最大崩塌深度為 85 公尺，平均深度為 40 公尺，而崩塌土體之相關參數設定如前說明。

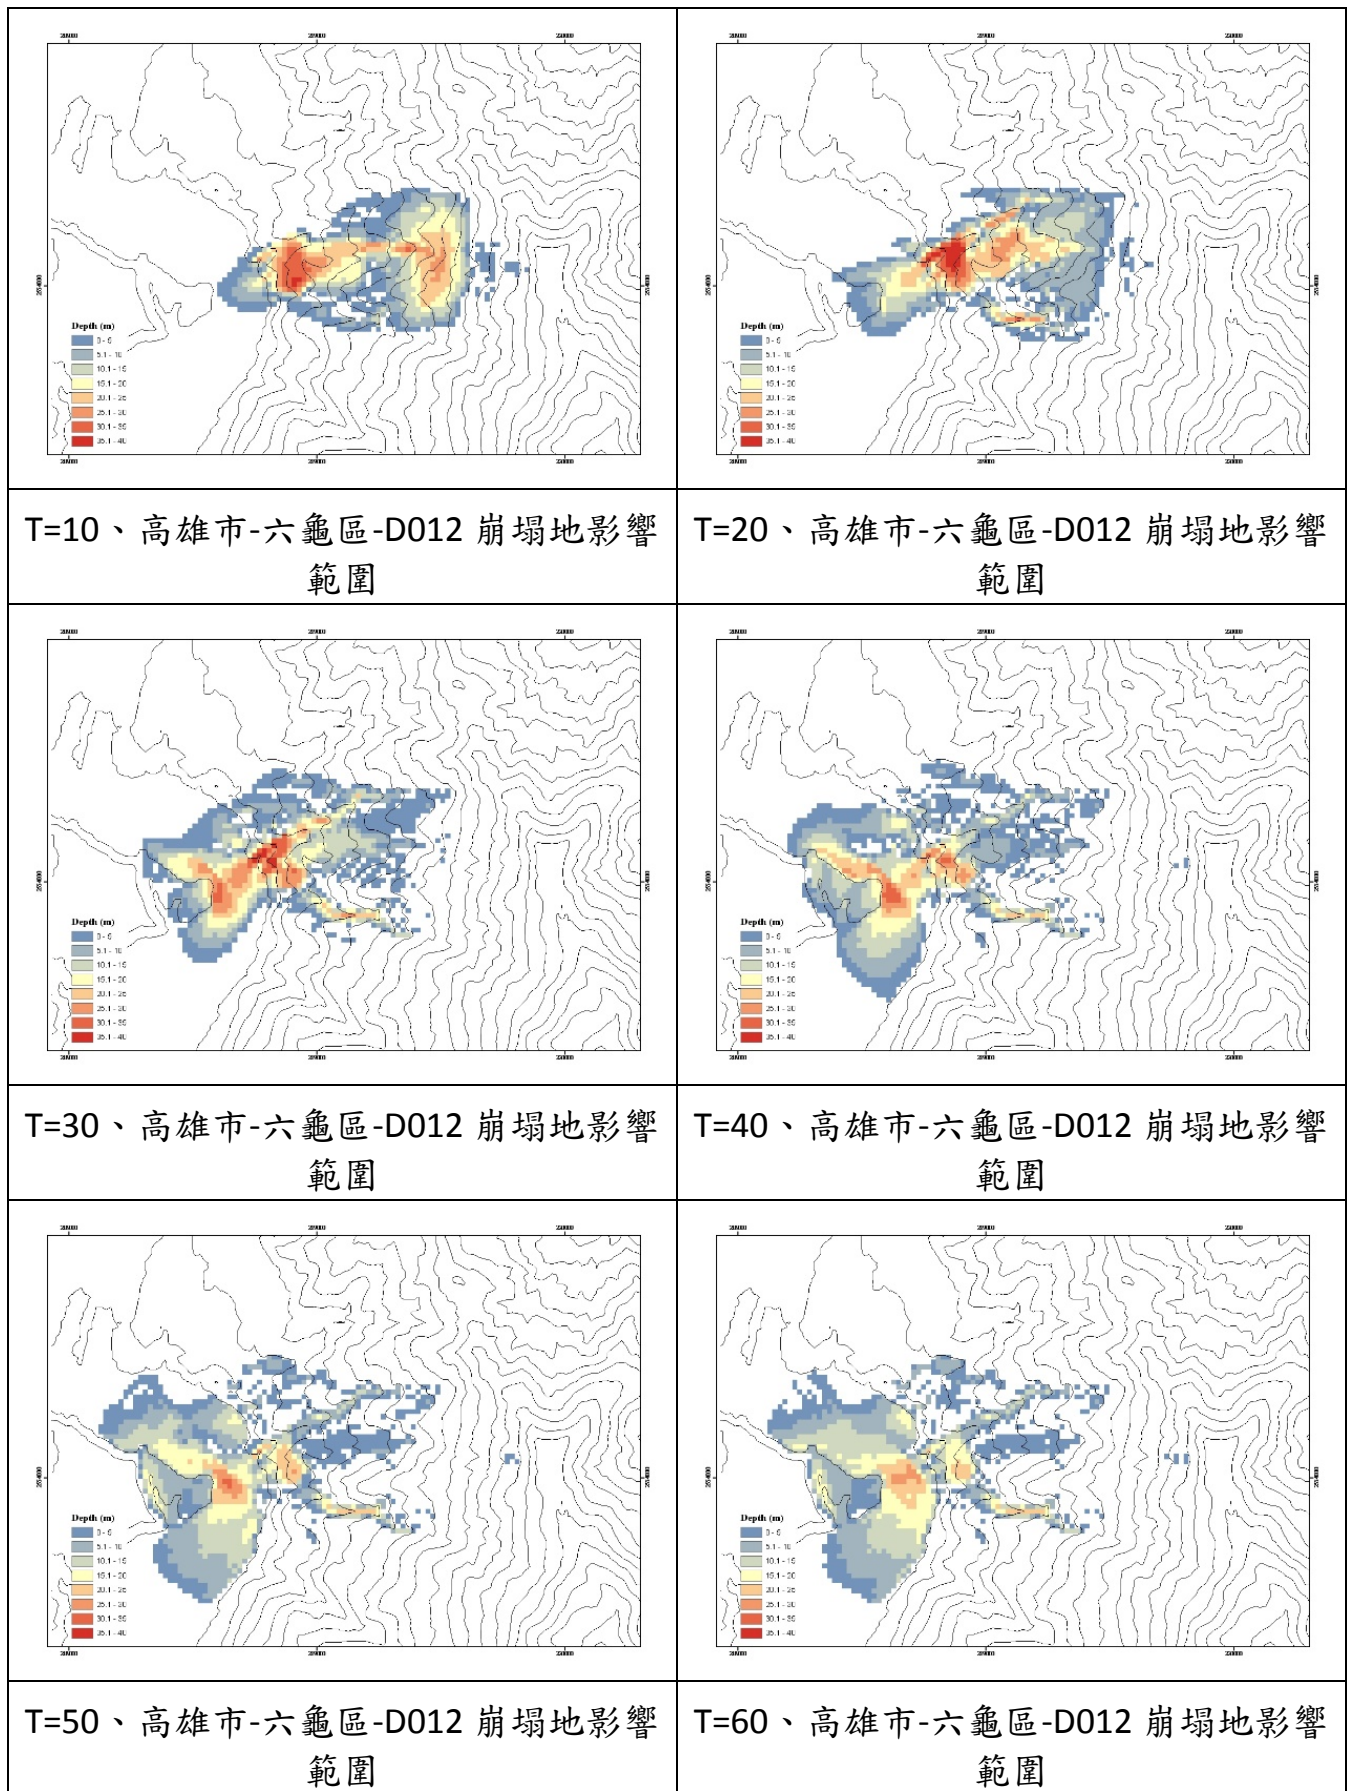
圖 3-6.43、高雄市-六龜區-D012 崩塌地滑動體運動過程。

圖 3-6.43 為高雄市-六龜區-D012 示範區之崩塌土體之運動模擬成果，展示時間分別為：10 秒、20 秒、30 秒、40 秒、50 秒及 60 秒，從結果可看到在運動開始時，不安定土體沿崩塌面往主流河道移動，但未完全阻斷河道；在 20 秒時不安定土體開始有阻斷河道的效應產生，堆積深度為 10~20 公尺；在 30 秒時，堆積土體因受到對岸地形影響，因此開始往主游河道之上、下游堆積，堆積深度 20~30 公尺；之後堆積土體範圍繼續擴大，天然壩開始有明顯之堆積形狀，深度為 20~30 公尺。

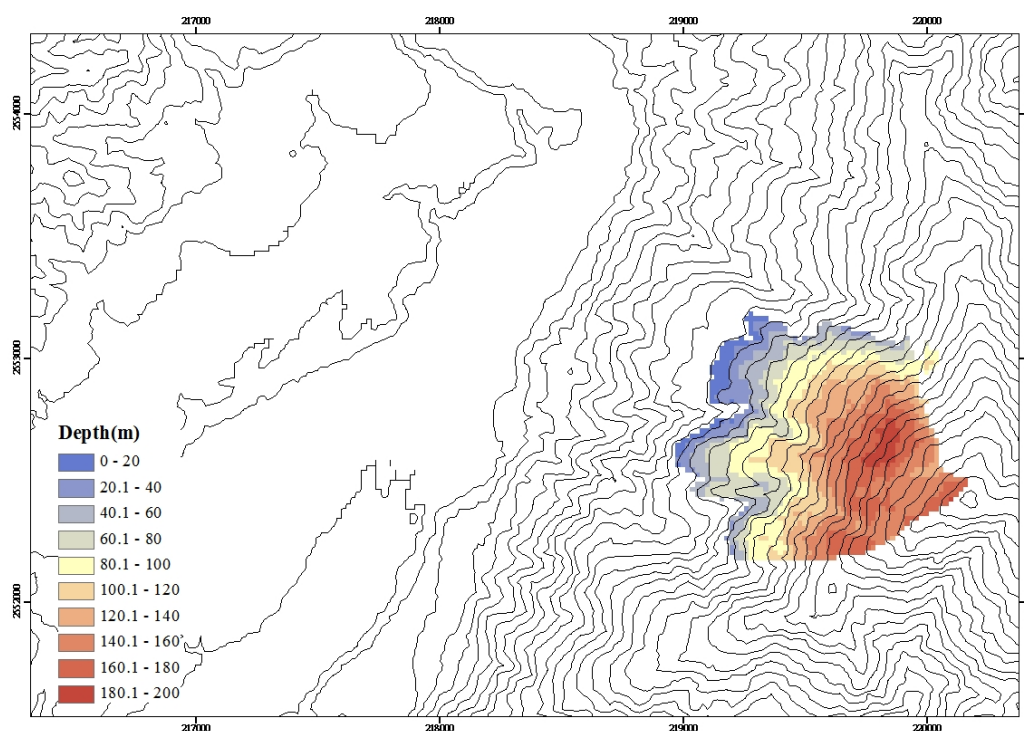
圖 3-6.51、高雄市-六龜區-D015 崩塌地滑動體設定情形。

高雄市-六龜區-D015 潛勢區不安定土體之設定如圖 3-6.51 所示，最大崩塌深度為 197.2 公尺，平均深度為 102.9 公尺，而崩塌土體之相關參數設定如前說明。

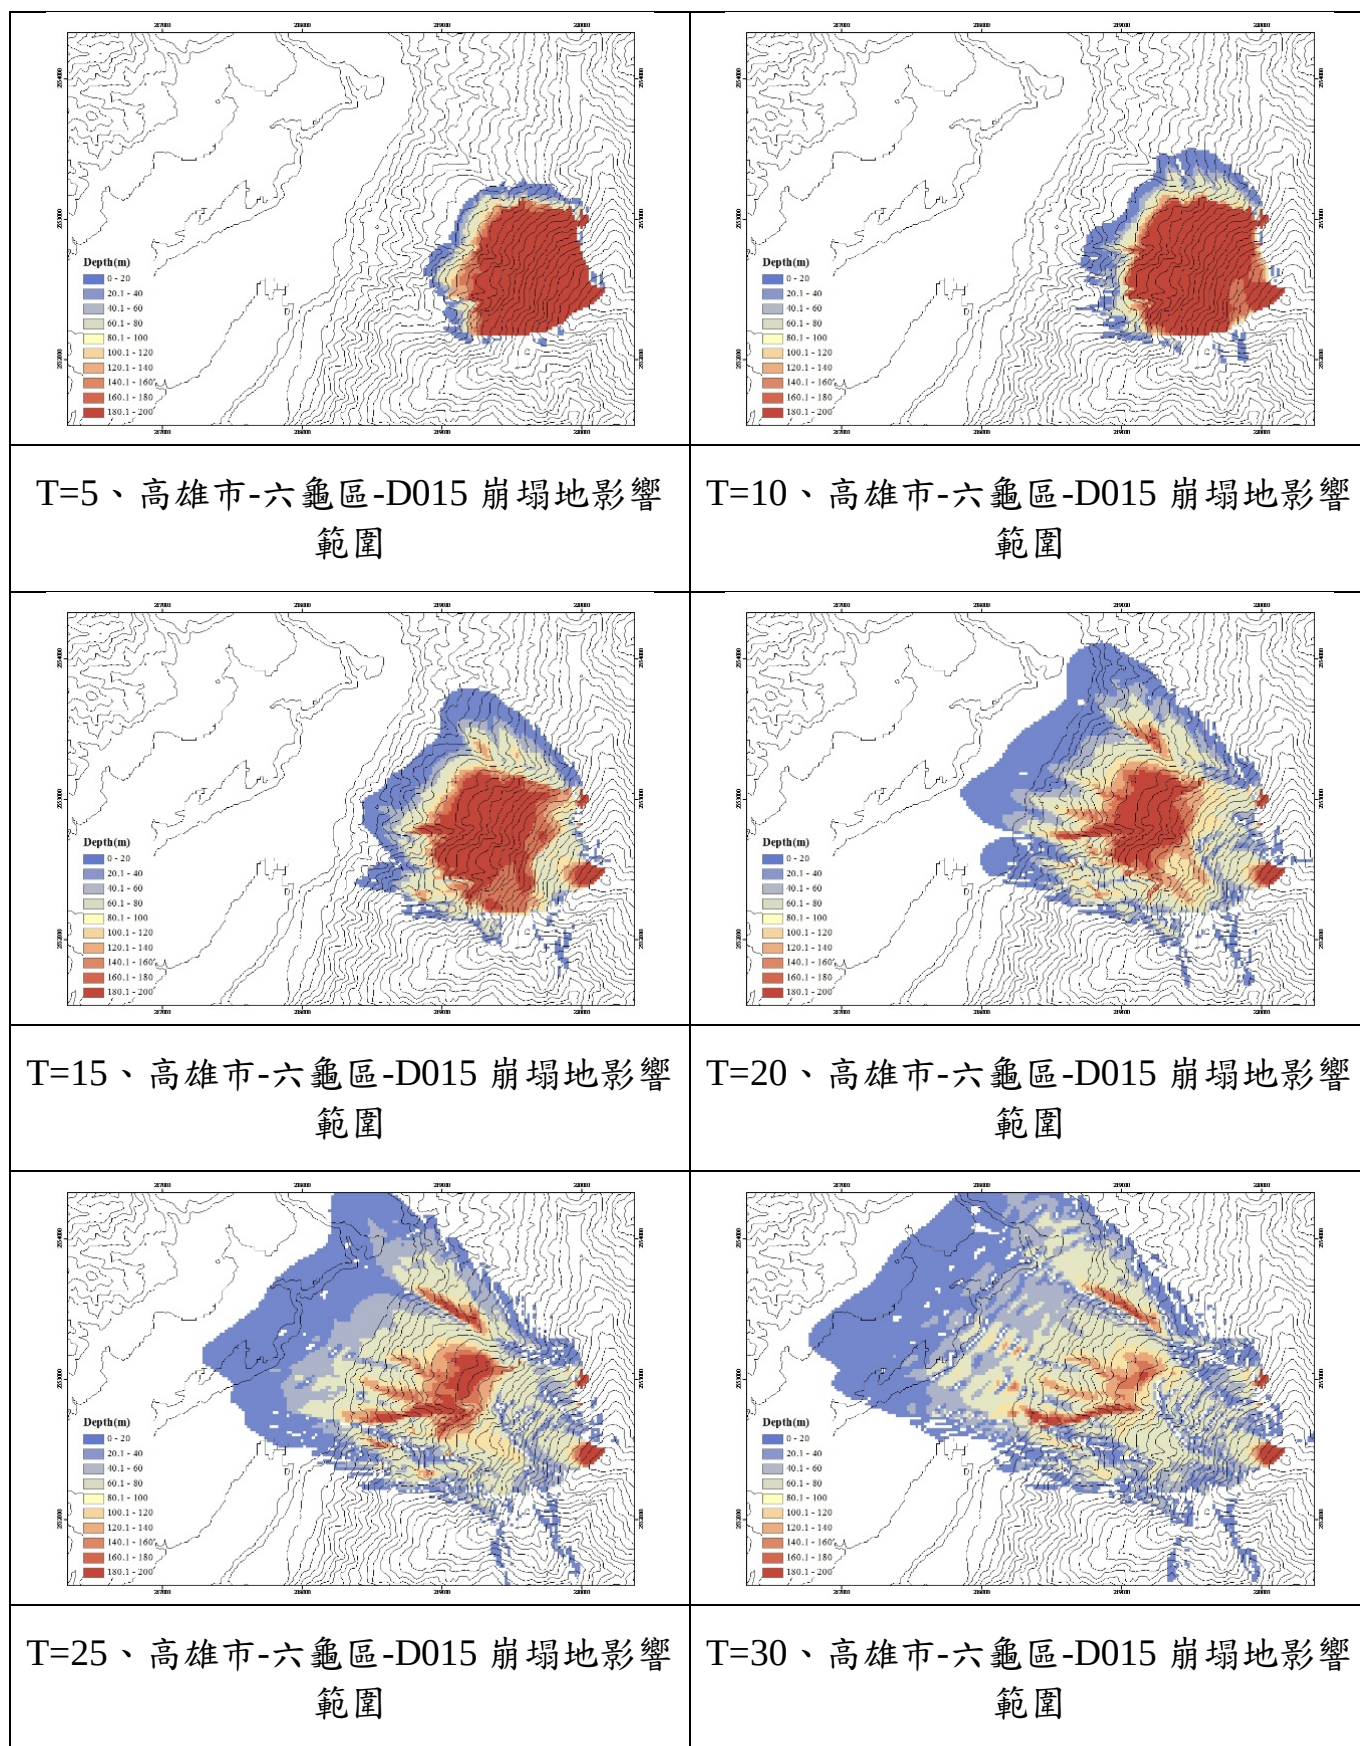
圖 3-6.52、高雄市-六龜區-D015 崩塌地滑動體運動過程。

圖 3-6.52 為高雄市-六龜區-D015 示範區之崩塌土體之運動模擬成果，展示時間分別為：5 秒、10 秒、15 秒、20 秒、25 秒及 30 秒，從結果可看到在運動開始後，堆積土體開始往主流運動，但由於崩塌土體深度大、範圍廣，因此在剛開始的 15 秒內有往崩塌趾部堆積的現象發生，隨後才繼續往下游運動，20 秒時，崩塌土體在主流上已經開始堆積，但未完全阻斷主流；到了 25 秒時，崩塌土體開始阻斷主流河道，到了 30 秒時，大部分土體已堆積在主流河道上，且完全阻斷河道，形成堰塞湖，但橫向堆積深度不大。

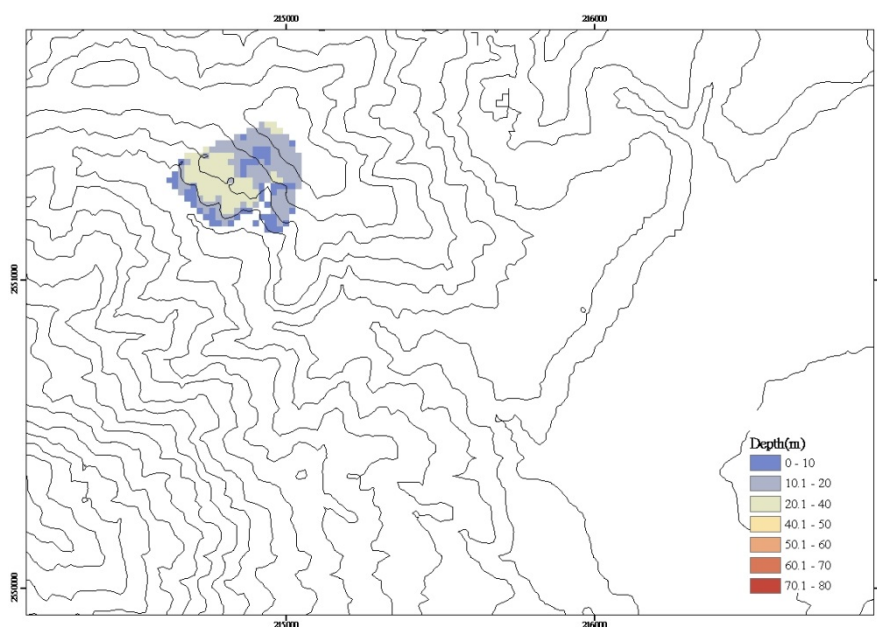
圖 3-6.60、高雄市-六龜區-D018 崩塌地滑動體設定情形。

高雄市-六龜區-D018 潛勢區不安定土體之設定如圖 3-6.60 所示，最大崩塌深度為 34.9 公尺，平均深度為 14.4 公尺，而崩塌土體之相關參數設定如前說明。

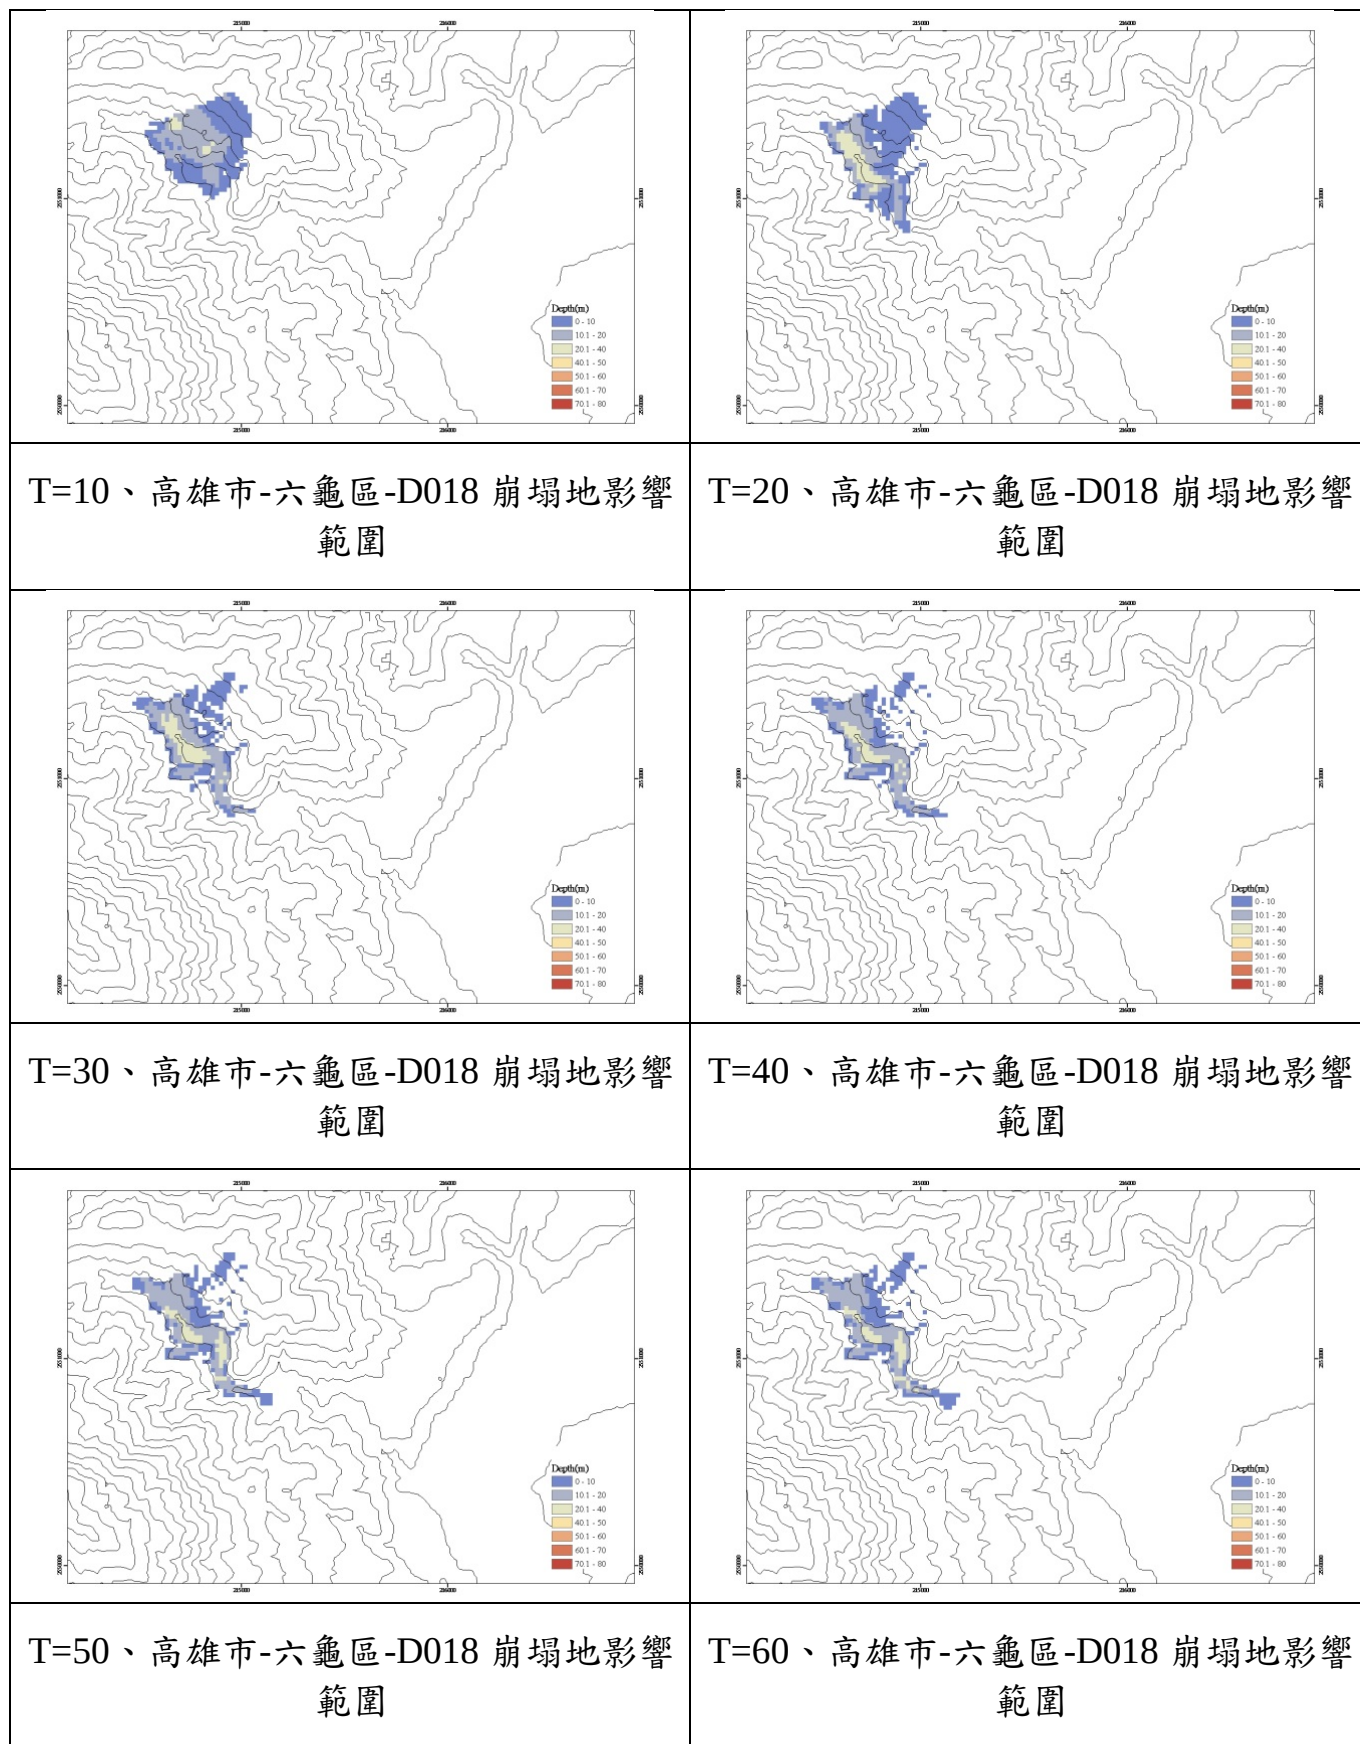
圖 3-6.61、高雄市-六龜區-D018 崩塌地滑動體運動過程。

圖 3-6.61 為高雄市-六龜區-D018 示範區之崩塌土體之運動模擬成果，展示時間分別為：10 秒、20 秒、30 秒、40 秒、50 秒及 60 秒，從結果可看到在運動開始時，崩塌土體往支流深槽運動，並開始堆積，之後沿著河道持續往下游主河道運動，但都未有明顯壩體出現，也沒有影響到主流。

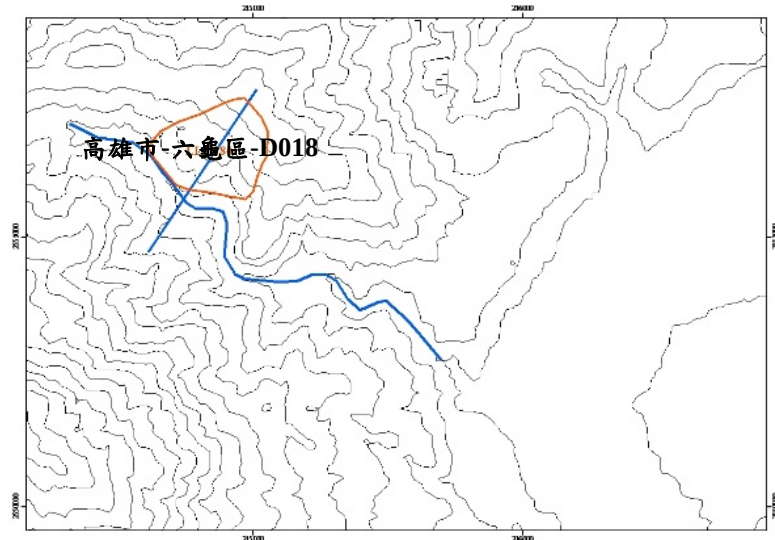
圖 3-6.62、高雄市-六龜區-D018 天然壩形成分析斷面位置圖。

根據崩塌土體運動模擬成果，可以進行高雄市-六龜區-D018 示範區之深層崩塌所形成之天然壩形狀解析，圖 3-6.62 為分析所用剖面位置，剖面 I 可以用來評估天然壩影響範圍，而剖面 II 則可用來瞭解天然壩壩高以及橫向之堆積形狀。

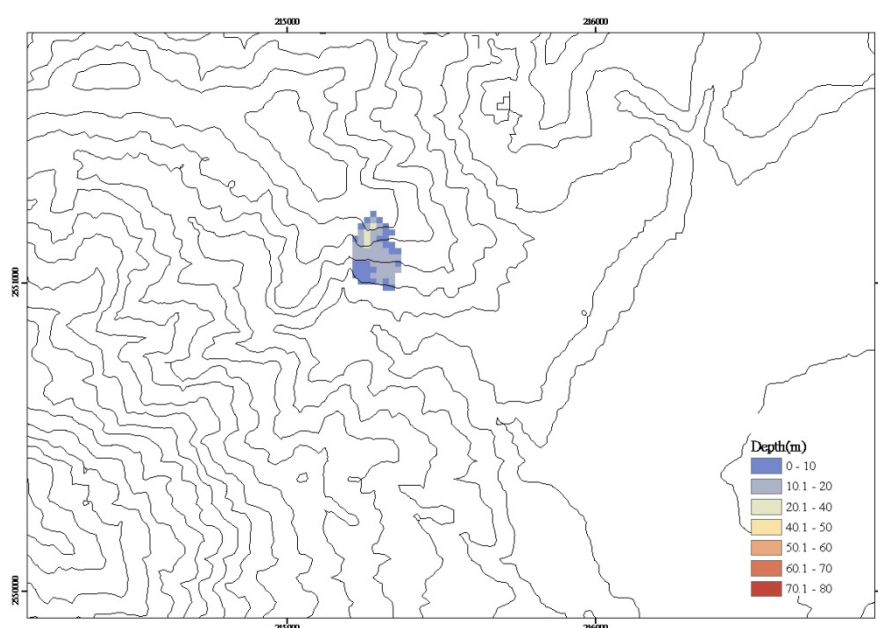
圖 3-6.69、高雄市-六龜區-D021 崩塌地滑動體設定情形。

高雄市-六龜區-D021 潛勢區不安定土體之設定如圖 3-6.69 所示，最大崩塌深度為 25.8 公尺，平均深度為 9.8 公尺，而崩塌土體之相關參數設定如前說明。

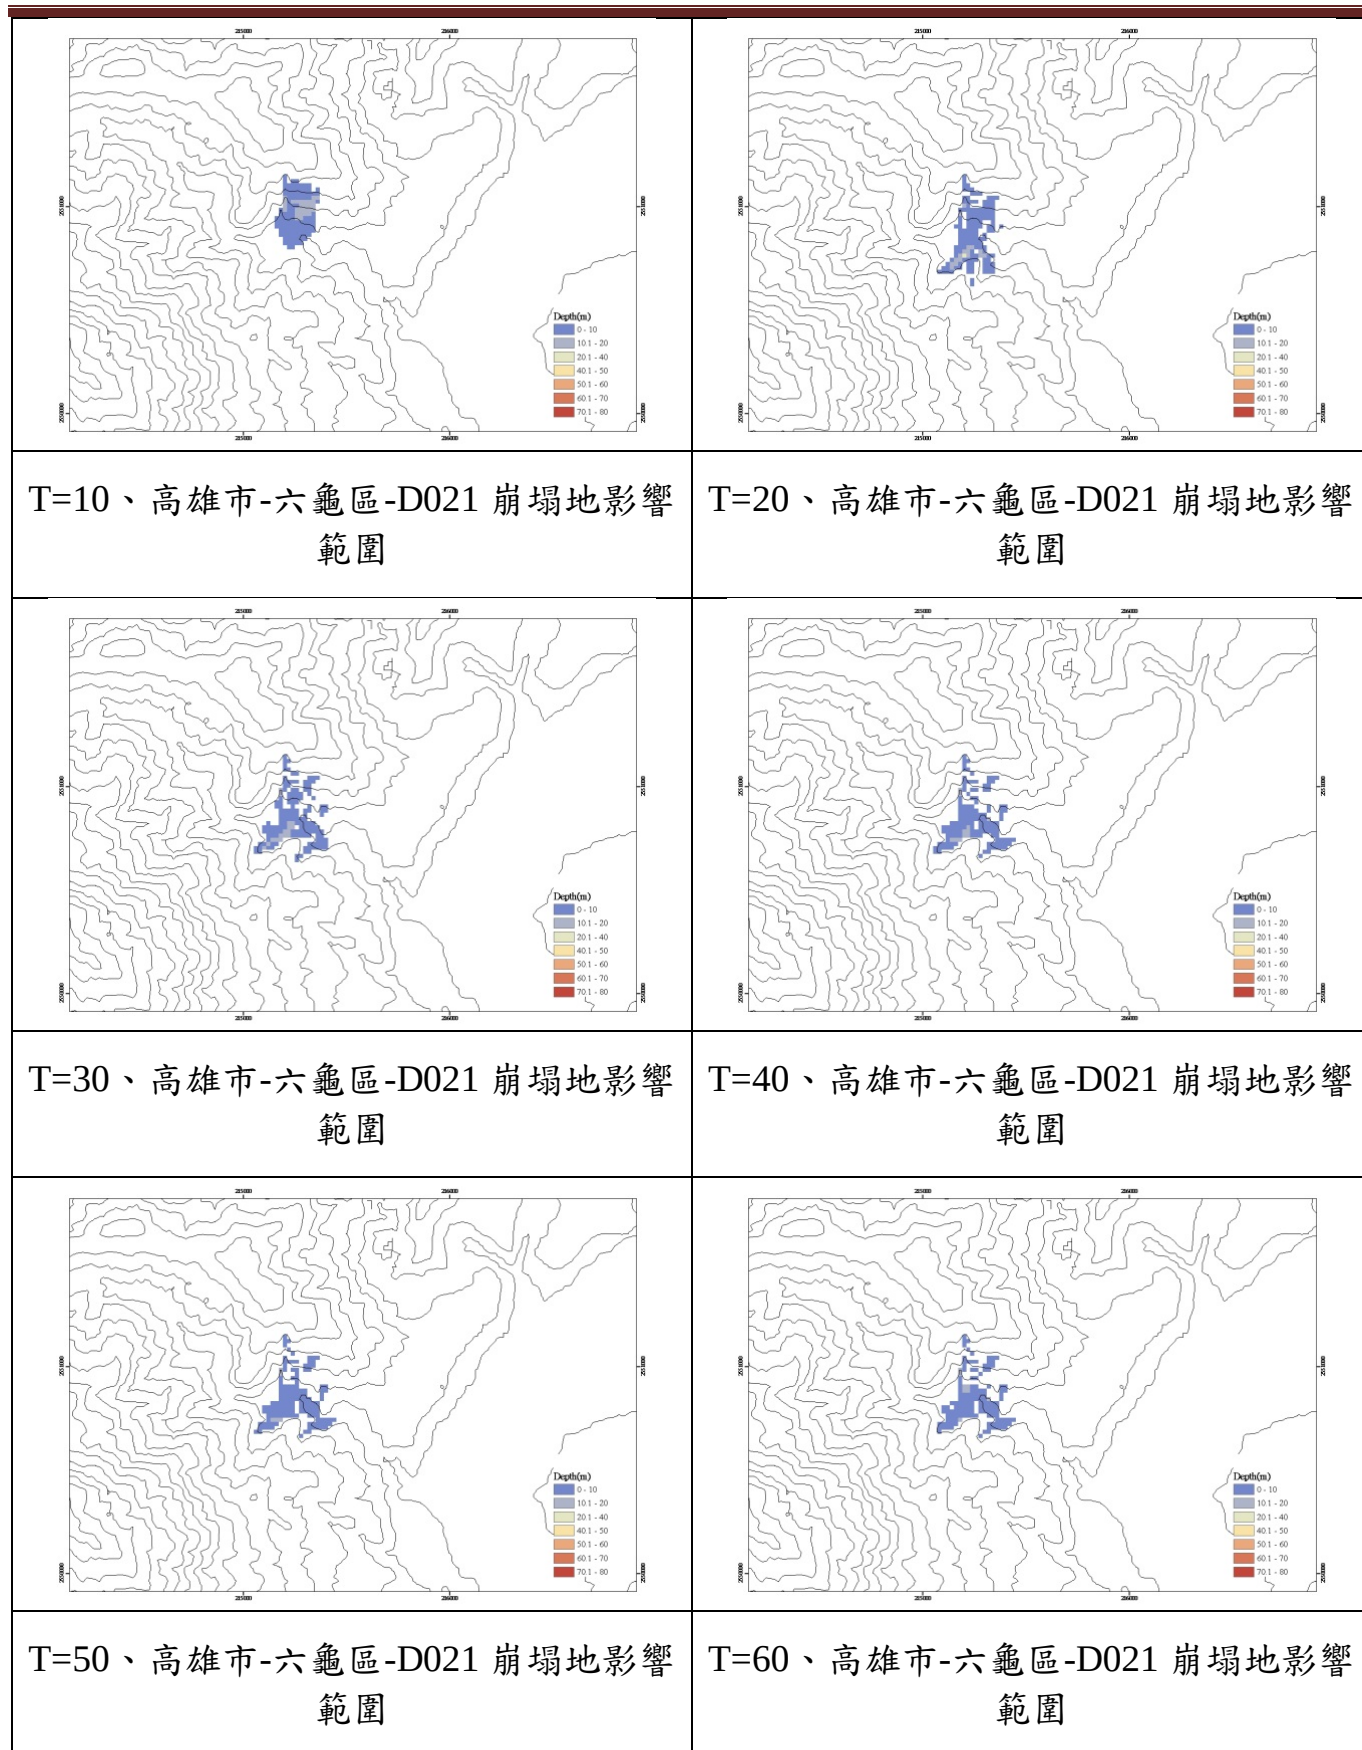
圖 3-6.70、高雄市-六龜區-D021 崩塌地滑動體運動過程。

圖 3-6.70 為高雄市-六龜區-D021 示範區之崩塌土體之運動模擬成果，展示時間分別為：10 秒、20 秒、30 秒、40 秒、50 秒及 60 秒，可以看到由於崩塌深度較小，因此崩塌土體僅是往下游河道部分運動，不但沒有明顯堆積壩體，甚至連河道都沒有出現完全阻斷之現象。

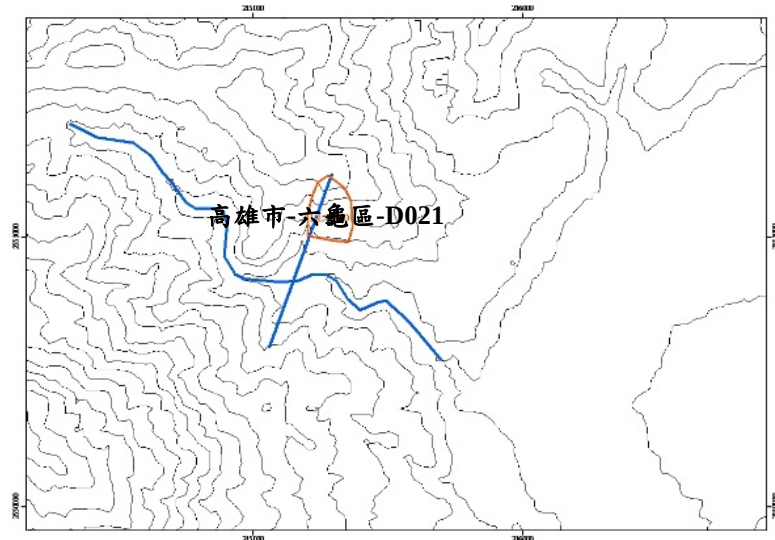
圖 3-6.71、高雄市-六龜區-D021 天然壩形成分析斷面位置圖。

根據崩塌土體運動模擬成果，可以進行高雄市-六龜區-D021 示範區之深層崩塌所形成之天然壩形狀解析，圖 3-6.71 為分析所用剖面位置，剖面 I 可以用來評估天然壩影響範圍，而剖面 II 則可用來瞭解天然壩壩高以及橫向之堆積形狀。

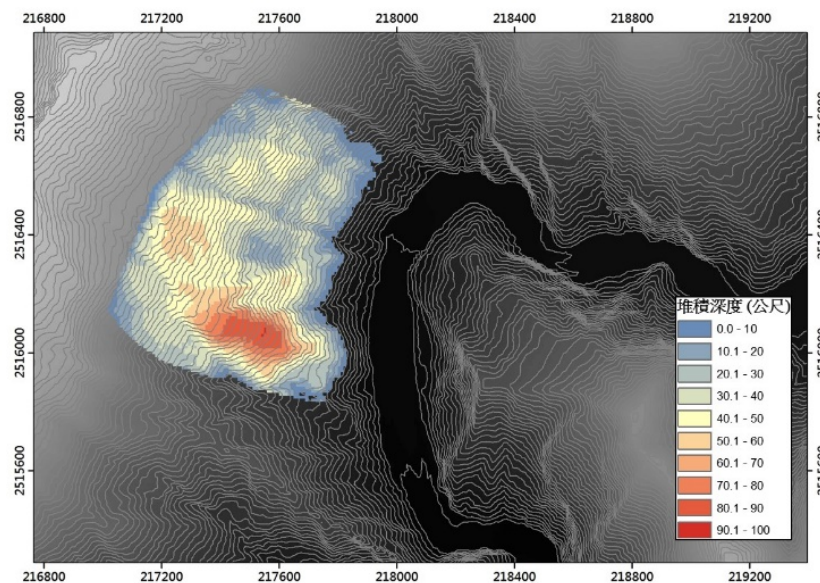
圖 3-6.78、屏東縣-三地門鄉-D086 崩塌地滑動體設定情形。

崩塌深度之設定如圖 3-6.78 所示，最大崩塌深度為 46.59 公尺，平均深度為 20.4 公尺，而崩塌土體之相關參數設定如前說明，因為本區坡面範圍較大，因此在不安定土方設定上較為困難。

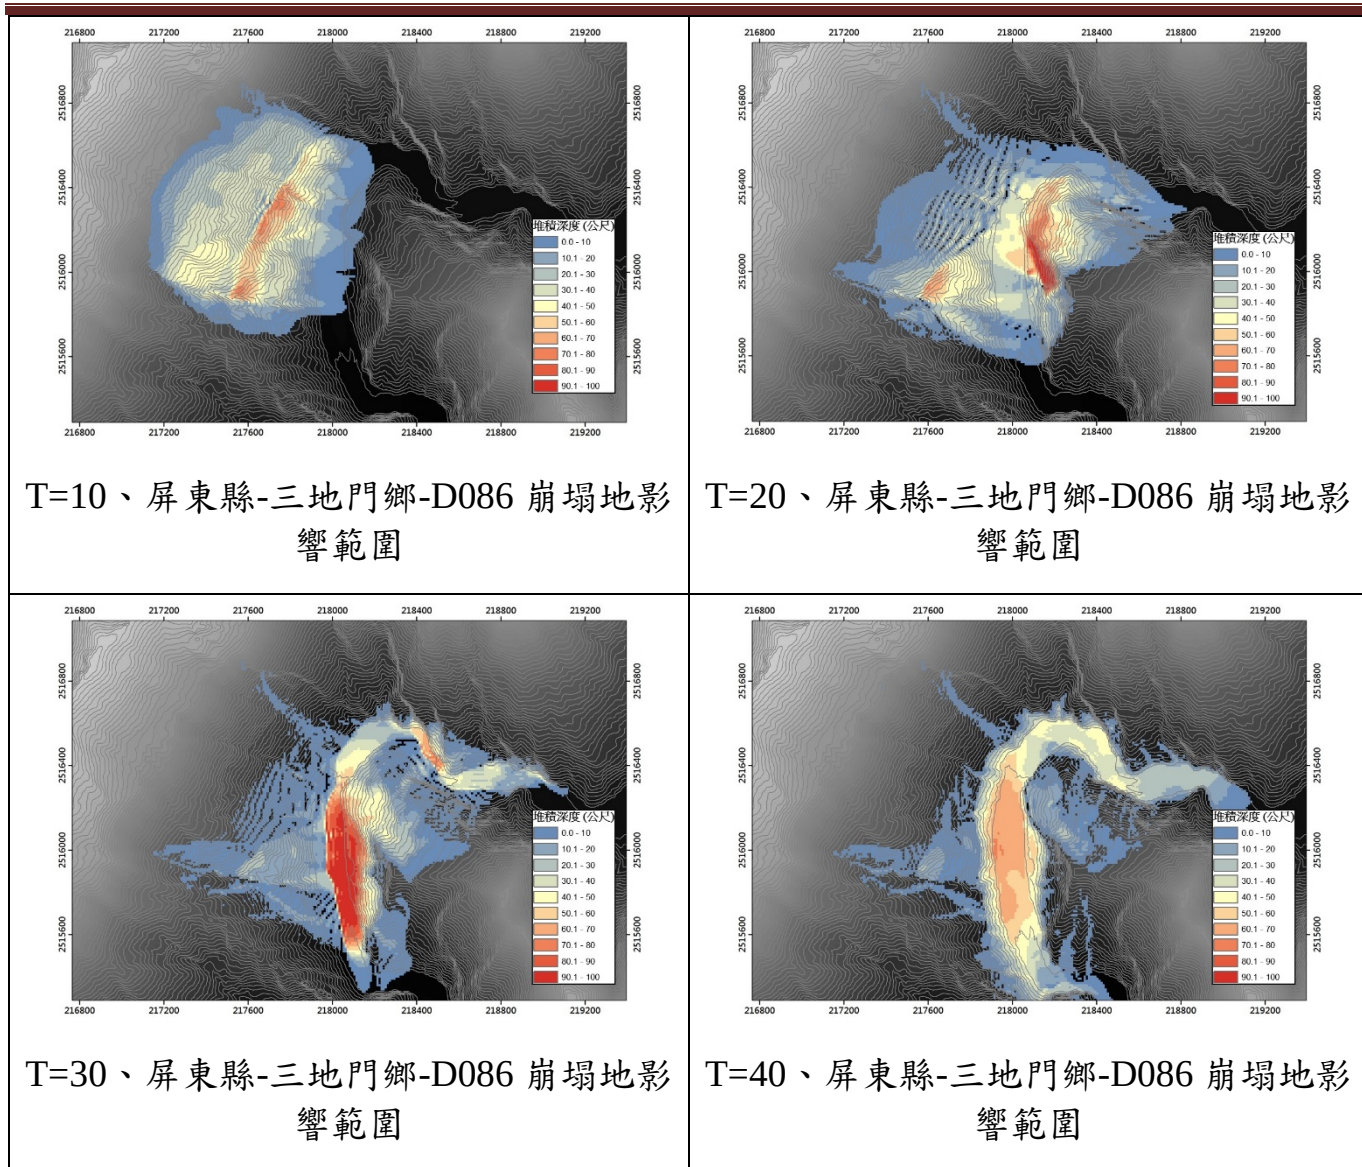
圖 3-6.79、屏東縣-三地門鄉-D086 崩塌地滑動體運動過程。

圖 3-6.79 為屏東縣-三地門鄉-D086 示範區之崩塌土體之運動模擬成果，展示時間分別為：10 秒、20 秒、30 秒、40 秒之成果，從結果可看到在運動開始後，堆積土體開始往下游河道運動，在 10 秒時，崩塌土體開始抵達河到，20 秒時，開始阻斷河道，並於對岸坡面產生堆積，到了 30 秒時，崩塌土體持續運動，並在河道上形成明顯堆積，到 40 秒時，天然壩堆積範圍逐漸增大，之後土體大致抵達穩定狀態，差異不大。

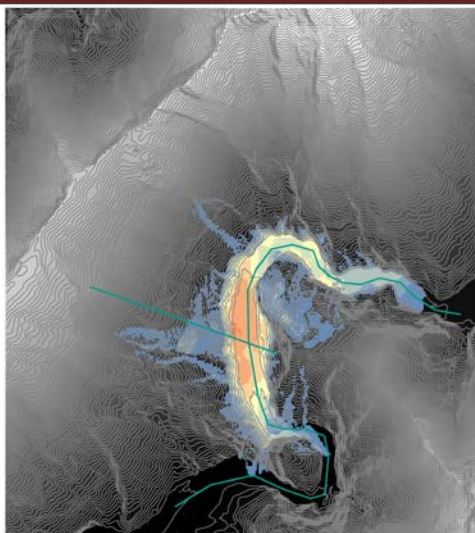
圖 3-6.80、屏東縣-三地門鄉-D086 天然壩形成分析斷面位置圖。

根據崩塌土體運動模擬成果，可以進行屏東縣-三地門鄉-D086 示範區之深層崩塌所形成之天然壩形狀解析，圖 3-6.80 為分析所用剖面位置，剖面 I 可以用來評估天然壩影響範圍，而剖面 II 則可用來瞭解天然壩壩高以及橫向之堆積形狀，表 3-6.18 為屏東縣-三地門鄉-D086 案例所形成之天然壩參數。

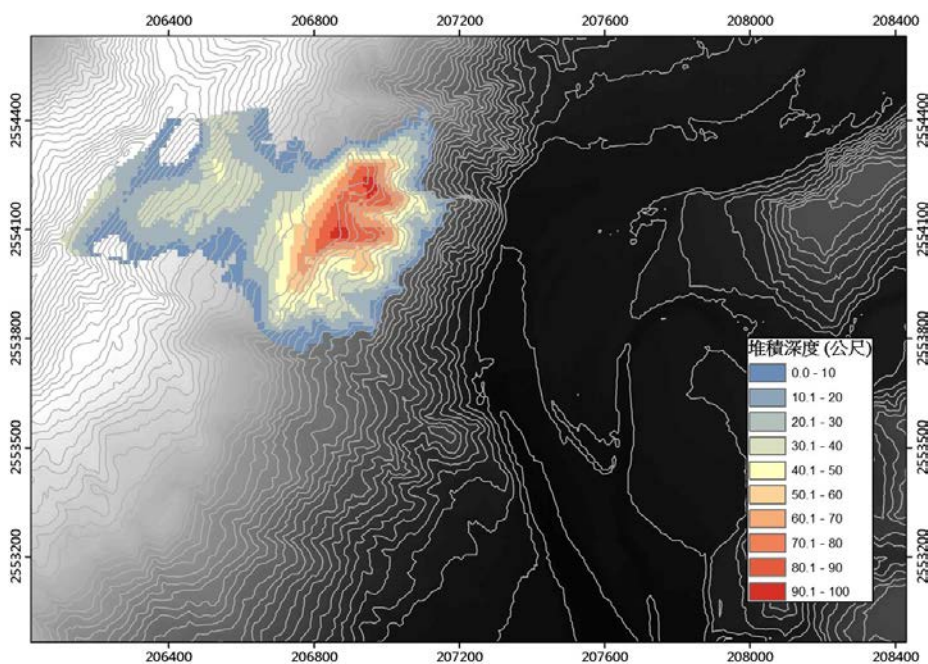
圖 3-6.91、高雄市-甲仙區-D044 崩塌地滑動體設定情形。

高雄市-甲仙區-D044 之不安定土體之設定如圖 3-6.91 所示，最大崩塌深度為 46.59 公尺，平均深度為 20.4 公尺，而崩塌土體之相關參數設定如前說明。

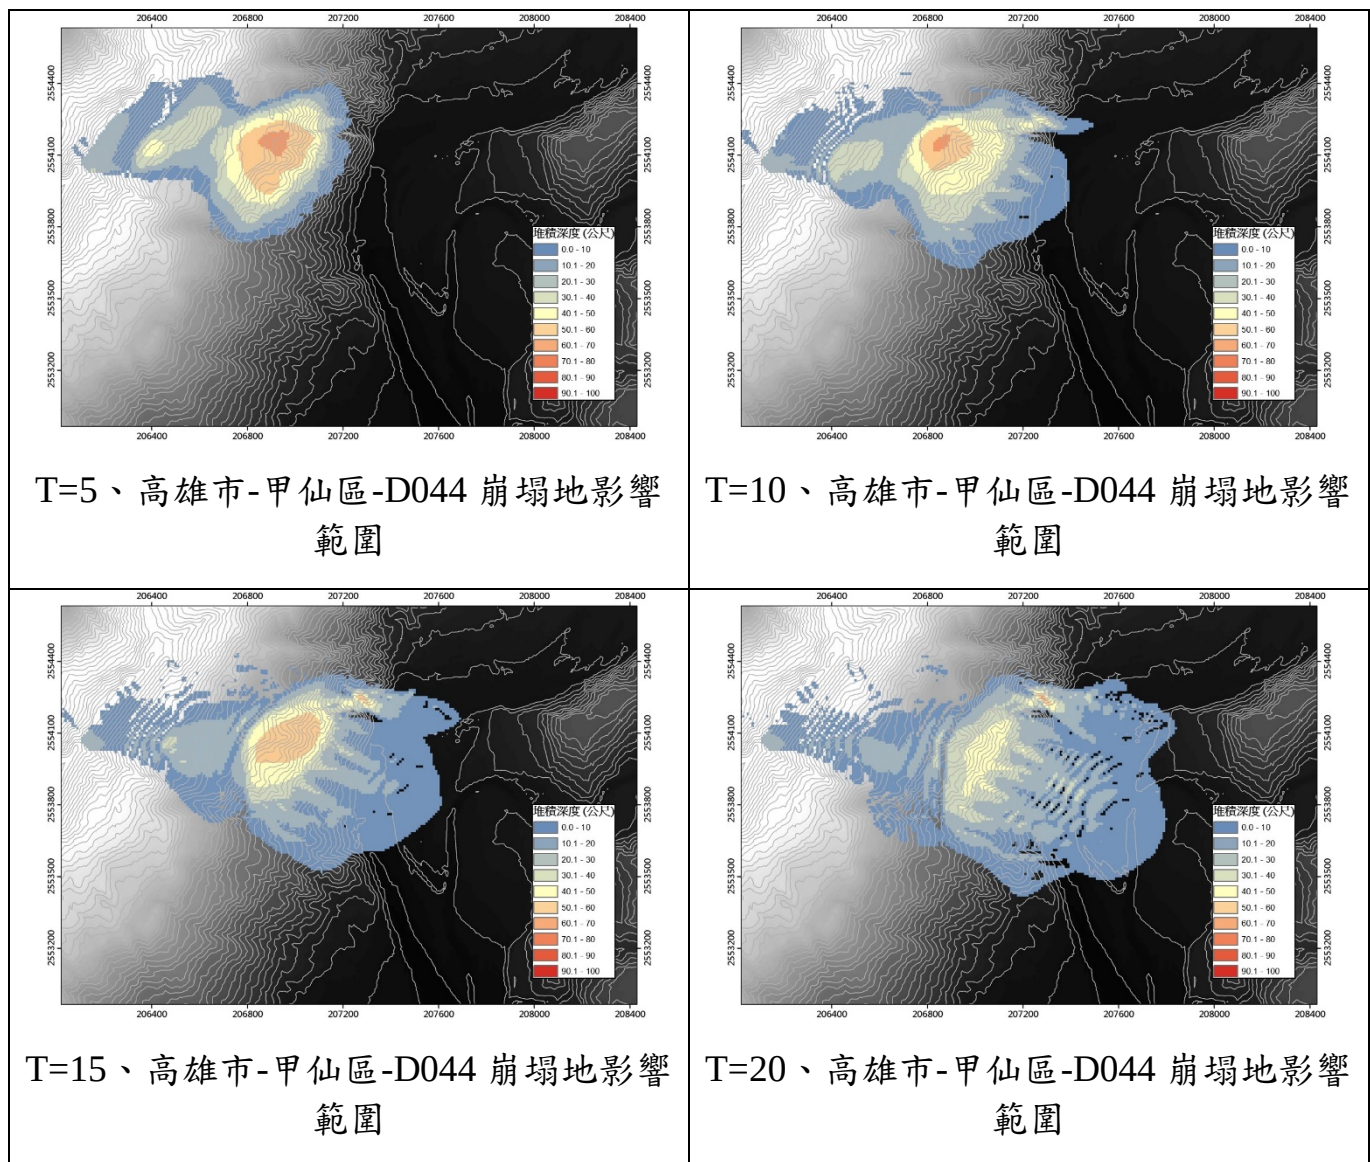
圖 3-6.92、高雄市-甲仙區-D044 崩塌地滑動體運動過程。

圖 3-6.92 為高雄市-甲仙區-D044 示範區之崩塌土體之運動模擬成果，展示時間分別為：5 秒、10 秒、15 秒、20 秒之成果，從結果可看到在運動開始後，堆積土體開始往支流河道運動，在 10 秒時，堆積土體開始抵達河道，到了 15 秒時，河道上開始出現堆積，在 20 秒時，土體運動停止，在河道產生堆積，但天然壩堆積形狀較不明顯。

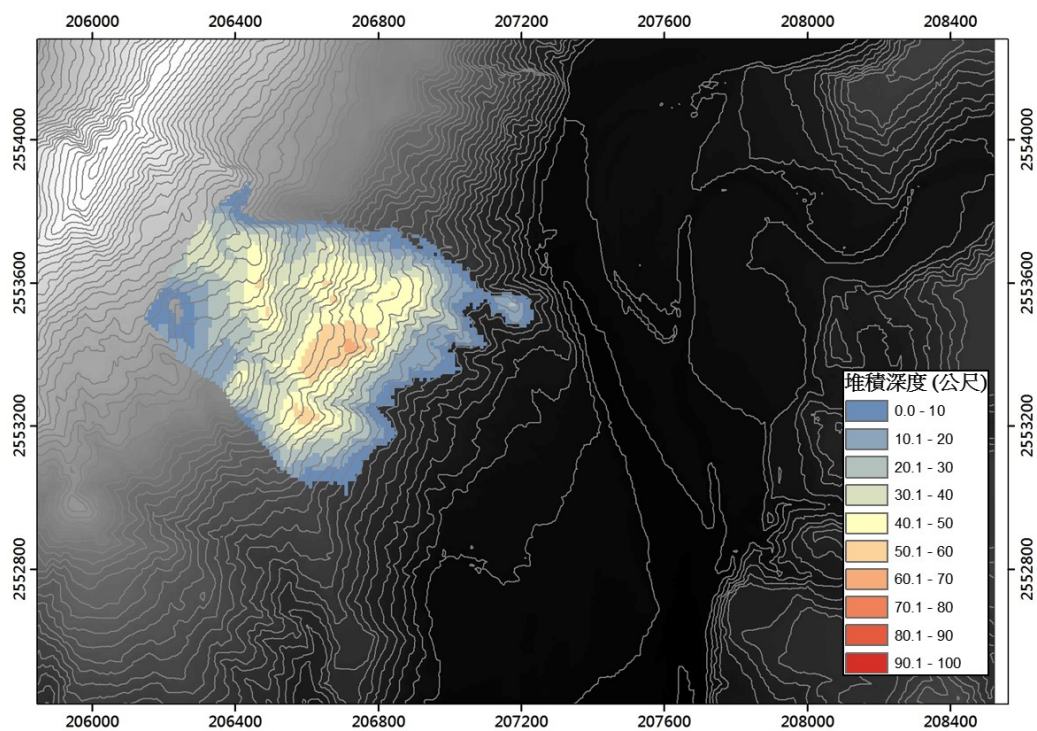
圖 3-6.93、高雄市-甲仙區-D047 崩塌地滑動體設定情形。

高雄市-甲仙區-D047 之不安定土體之設定如圖 3-6.93 所示，最大崩塌深度為 46.59 公尺，平均深度為 20.4 公尺，而崩塌土體之相關參數設定如前說明。
