This project has established a feasible method for deep-seated landslide investigation and landslide susceptibility assessment. State-owned forest business areas in upstream of Kao-Ping River and Zengwun River watershed are chosen as study area. The major scopes of work are to find the potential sites of deep-seated landslide through landslide interpretation, to evaluate the degrees of hazard and to propose the possible contingency plan for high risk sites. Field survey and simulation of landslide dams are implemented on 10 sites. A high risk site is chosen for trial of monitoring plan. In this study, a deep-seated landslide is defined when its area is larger than 10 Ha, and bedrock is reached or depth of landslide is more than 10 m.

民國 98 年 8 月莫拉克颱風災後，深層崩塌的發生潛勢成為國內相關單位調查研究之重點，100 年度行政院農委會林務局(以下簡稱林務局)辦理「國有林地深層崩塌及堰塞湖形成潛勢與影響範圍調查評估—濁水溪上游集水區」委託案，以濁水溪流域國有林為示範區進行試驗性之深層崩塌判釋與致災潛勢評估，利用地質、地形與水文條件篩選與現地調查方式，判釋調查數處具深層崩塌發生潛勢之區位，供權責單位防減災整備之參考。然而，深層崩塌的發生成因與破壞機制極具複雜性，調查技術及評估方法均尚在持續發展階段，仍存有諸多問題亟待研究釐清。因此，林務局賡續辦理委託計畫，期盼建立一套確實可行之判釋、調查與潛勢評估方法，有系統地對國有林重點流域進行深層崩塌判釋及調查，找出具有深層崩塌發生潛勢之區位，供防減災工作執行之參考。

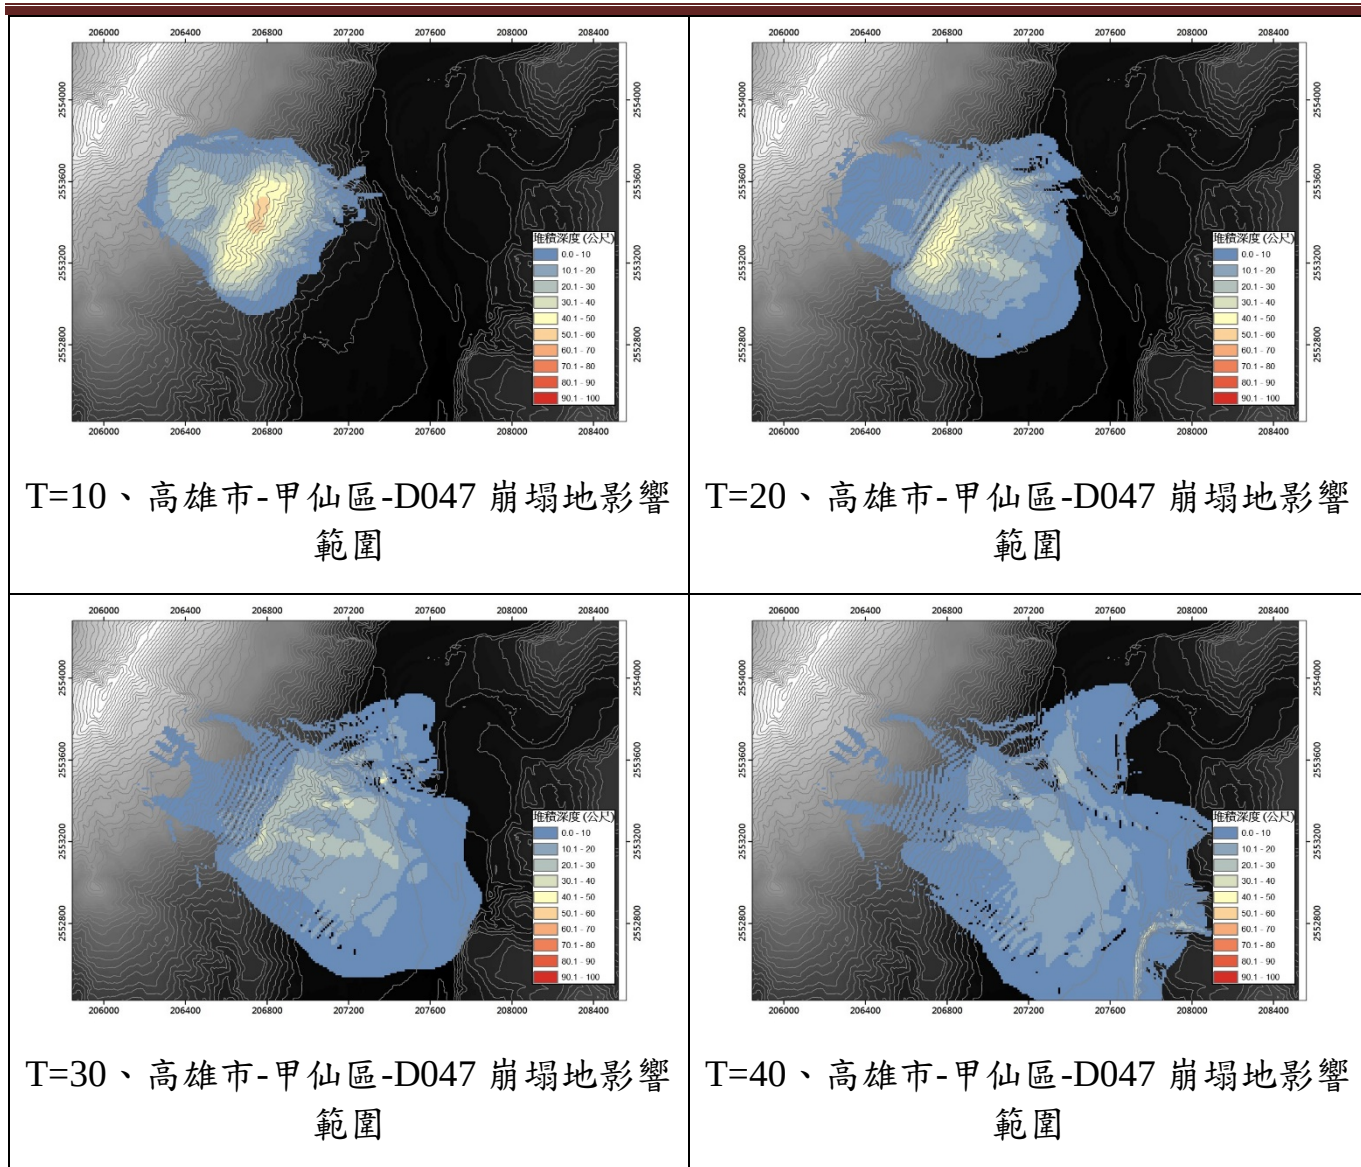
圖 3-6.94、高雄市-甲仙區-D047 崩塌地滑動體運動過程。

圖 3-6.94 為高雄市-甲仙區-D047 示範區之崩塌土體之運動模擬成果，展示時間分別為：10 秒、20 秒、30 秒、40 秒之成果，從結果可看到在運動開始後，堆積土體開始往支流河道運動，在 10 秒時，堆積土體尚未抵達河道，20 秒時，堆積土體開始阻斷河道，並於對岸坡面產生堆積；到了 30 秒時，崩塌土體仍處除持續運動，而前緣之崩塌土體已經開始堆積為天然壩，到 40 秒時，明顯產生天然壩堆積。

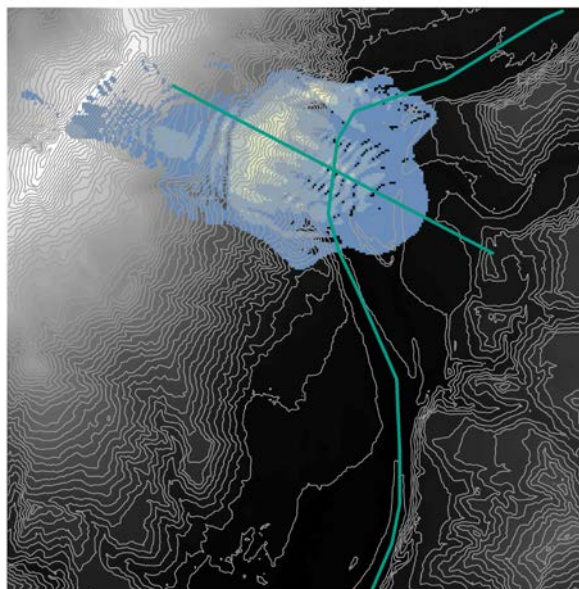
圖 3-6.95、高雄市-甲仙區-D044 天然壩形成分析斷面位置圖。

根據崩塌土體運動模擬成果，可以進行高雄市-甲仙區-D044 示範區之深層崩塌所形成之天然壩形狀解析，圖 3-6.95 為分析所用剖面位置，剖面 I 可以用來評估天然壩影響範圍，而剖面 II 則可用來瞭解天然壩壩高以及橫向之堆積形狀，表 3-6.20 為高雄市-甲仙區-D044 案例所形成之天然壩參數。

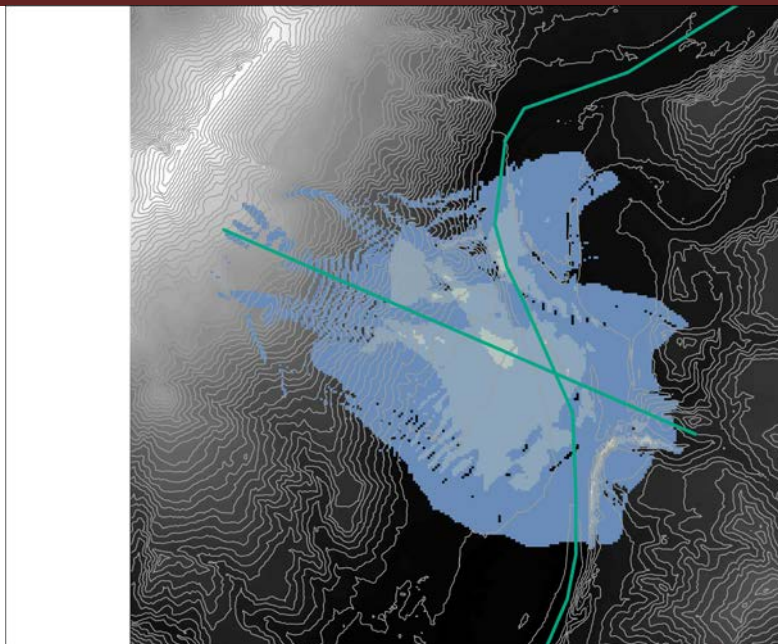
圖 3-6.98、高雄市-甲仙區-D047 天然壩形成分析斷面位置圖。

而在高雄市-甲仙區-D047 示範區之深層崩塌所形成之天然壩形狀解析，圖 3-6.98 為分析所用剖面位置，剖面 I 可以用來評估天然壩影響範圍，而剖面 II 則可用來瞭解天然壩壩高以及橫向之堆積形狀，表 3-6.20 為高雄市-甲仙區-D047 案例所形成之天然壩參數。

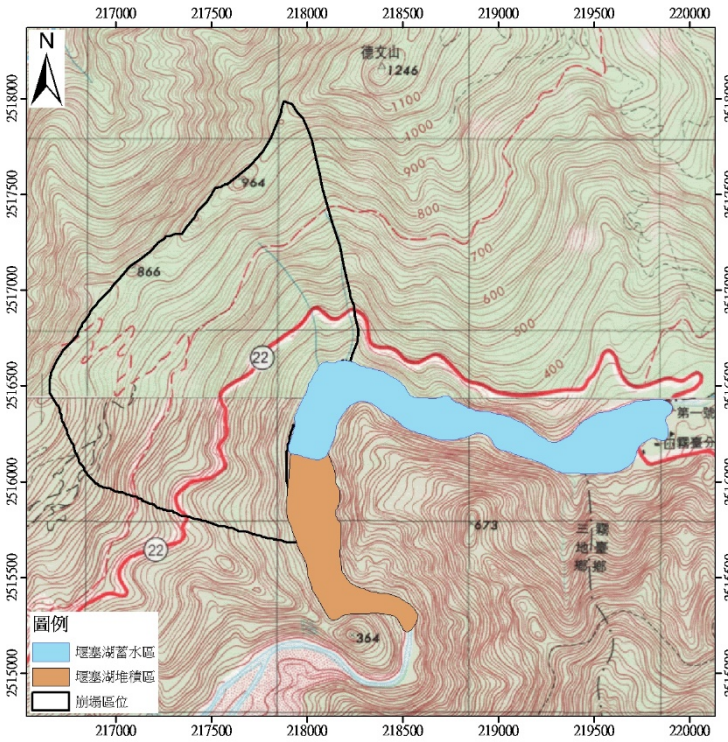
| 編號 | 可能蓄水區範圍 | 說明 |
|---|---|---|
| <p>屏東縣-三地門鄉-D086</p> | | <p>根據壩高位置和高度，推測可能形成蓄水區面積達 45.6 公頃，蓄水區河道長度約 2,290 公尺。因壩體上游為隘寮溪峽谷地形，因此產生的蓄水區範圍為狹長型，並可能影響到伊拉聚落。</p> |

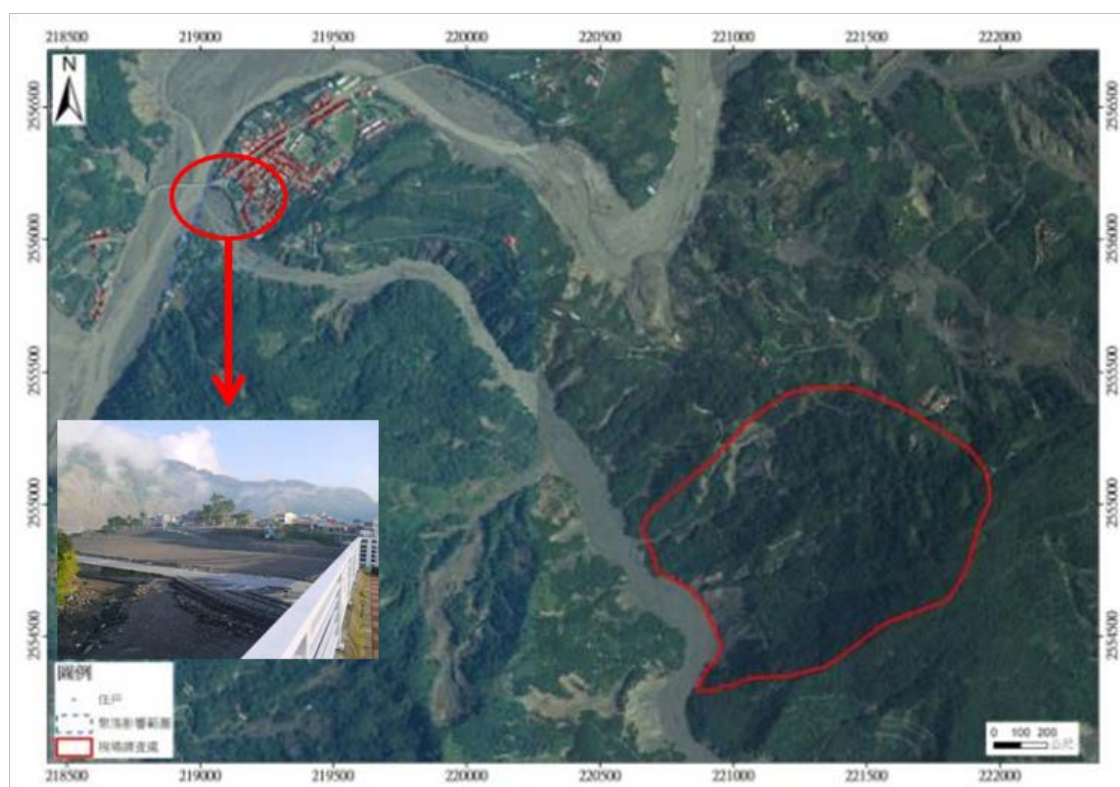
圖 3-10.2、崩塌地編號高雄市-桃源區-D346 崩塌位置與保全住戶相對位置。

崩塌地編號高雄市-桃源區-D346 位於**荖濃溪事業區 104 號林班地**，寶來溪右岸，距離荖濃溪匯流口約 2.7 公里。崩塌中心坐標 TWD97 (221324, 2554900)，崩塌面積約為 96.6 公頃、平均坡度約為 31.1 度，潛在崩塌區位最高點 1060 公尺，最低點標高 460 公尺，最大寬度 920 公尺。在地質方面，主要出露地層為潮州層，主要岩性為硬頁岩，地層位態為(N16W, 56W)，地層之傾向與坡面傾向夾角約 10 度，形成近順向坡地形。由高精度數值地形判釋結果認為此區崩塌地是由多處小崩塌組成，內部崩崖特徵明顯。現場調查結果顯示此坡面有多處裂隙發育，顯示高雄市-桃源區-D346 具有較高的活動性。

現場透空透視度方面，崩塌區位於林班地，植生茂密透視度差。對岸坡面與崩塌區中心位置相距約 1.2 公里，且由圖面判釋認為對岸坡面有現生崩塌發育，無可用之穩定固定點供自動長距雷射測距經緯儀使用，不利於施作長距離雷射儀監測。但在崩塌區北側坡頂位有數處透空度較佳的位置。在致災方式與保全方面，若發生深層崩塌，可能導致寶來溪產生堰塞湖，影響寶來溪出口兩岸的住戶，可能影響戶數約 24 戶(如圖 3-10.2)。

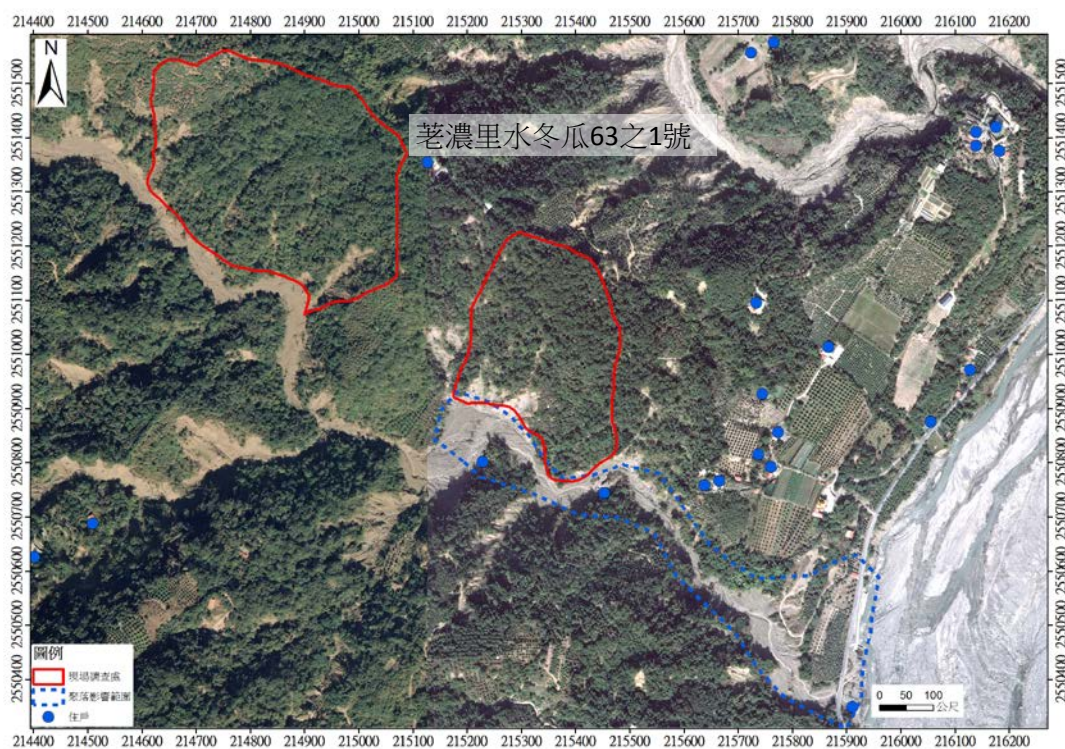
圖 3-10.3、崩塌地編號高雄市-六龜區-D018 及高雄市-六龜區-D021 崩塌位置與保全住戶相對位置。

崩塌地編號高雄市-六龜區-D018 位於旗山事業區 61 號林班地，荖濃地區巒仔埔南側 500 公尺野溪左岸，距離荖濃溪匯流口上游約 1.5 公里。崩塌中心坐標 TWD97 (214852, 2551330)，崩塌面積約為 16.2 公頃、平均坡度約為 23.3 度，潛在崩塌區位最高點 562 公尺，最低點標高 420 公尺，最大寬度 570 公尺。在地質方面，主要出露地層為長枝坑層，主要岩性為硬頁岩，地層位態為(N30E, 50W)，地層之傾向與坡面傾向夾角約 90 度，形成近直交坡地形。本區植生茂密，多數有傾倒現象。由高精度數值地形判釋結果認為此區內部崩崖較少，顯示活動性較低。

現場透空透視度方面，崩塌區位於林班地，兩岸坡面植生茂密，無可通視點位供自動長距雷射測距經緯儀使用，不利長距離雷射儀監測。在透空度方面，儘一處農舍位置透空度較佳，不利於坡面 GPS 監測。在致災方式與保全方面，若發生深層崩塌，致災情形可能情形有二。一是崩塌材料堆積在河道，形成堰塞湖；二是形成土石流。可能受影響戶數為鄰近河道與坡頂住戶，共 4 戶。現場調查結果，河道 3 戶已遷離(聯外道路毀損未修)，坡頂住戶為高雄市六龜區荖濃里水冬瓜 63 之 1 號(圖 3-10.3)。

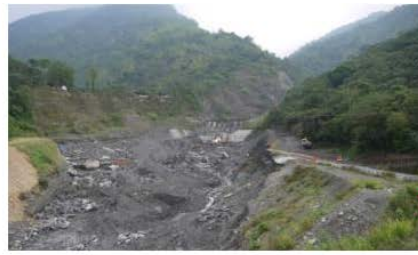
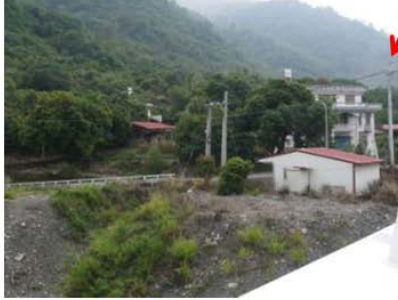
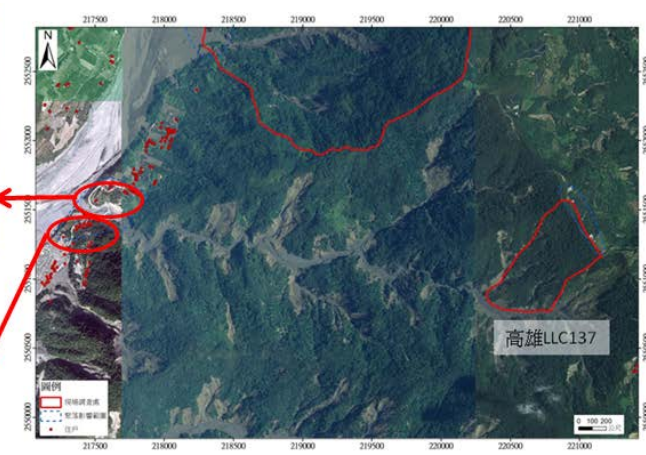
圖 3-10.4、崩塌地編號高雄市-六龜區-D020 崩塌位置與保全住戶相對位置。

崩塌地編號高雄市-六龜區-D020 位於旗山事業區 88 號林班地，藤枝林道二集團聚落北側約 1.2 公里。崩塌中心坐標 TWD97 (220758, 2551110)，崩塌面積約為 33.6 公頃、平均坡度約為 29.7 度，潛在崩塌區位最高點 1,336 公尺，最低點標高 900 公尺，最大寬度 480 公尺。在地質方面，主要出露地層為潮州層，主要岩性為硬頁岩，地層位態為(N20°W, 45°W)，地層之傾向與坡面傾向夾角約 10 度，形成近順向坡地形。1 公里內無構造線通過。地層位態為(N20°W, 45°W)，坡面方向朝西南，坡面與地層關係近順向坡。由高精度數值地形判釋結果認為此區內部崩崖明顯，但崩崖數量較少，顯示活動性中等。

現場透空透視度方面，崩塌區位於林班地，坡面植生茂密透視度差。崩塌區位與對岸相距甚遠，難以尋找透視度佳的地點，不利於長距離雷射儀監測。在透空度方面，坡面冠部透空度較佳，冠部位置適合 GPS 監測。在致災方式與保全方面，若發生深層崩塌，大量崩塌材料堆積在不老溪河道，引發土石流沖擊不老溪河口兩岸台地住戶，可能影響戶數約 39 戶(圖 3-10.4)。

不老溪匯流口。聚落與河床高差約20到30公尺

不老溪匯流口。左岸聚落與河床高差約10公尺

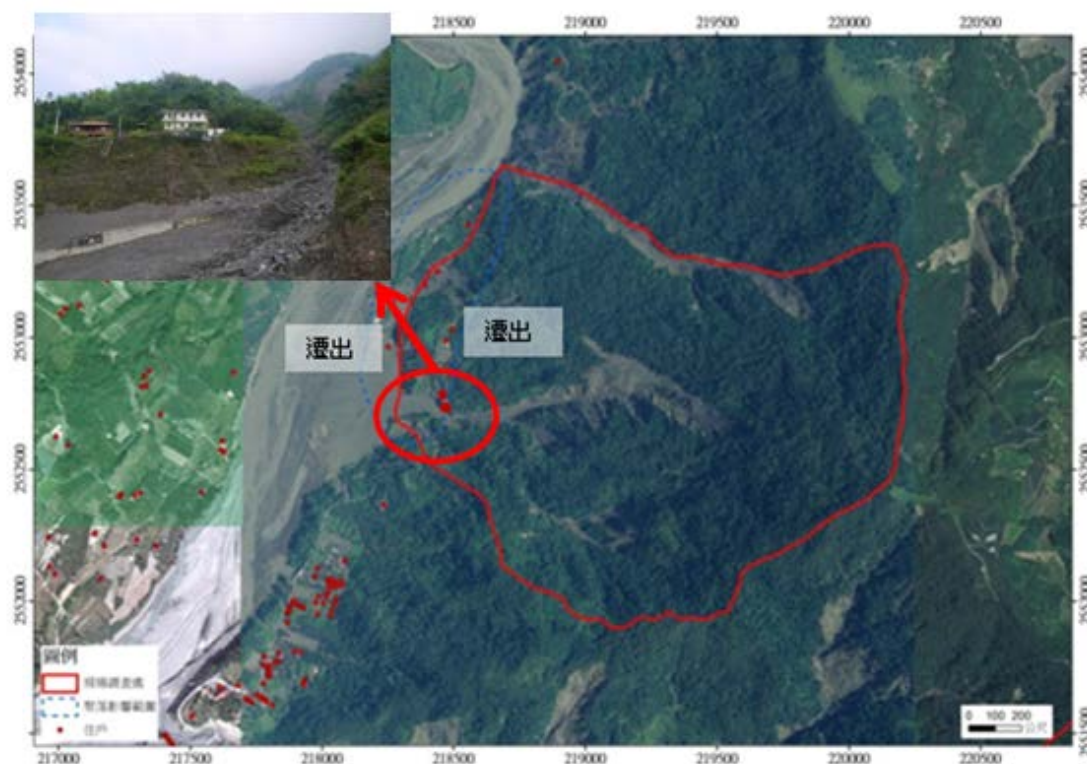
圖 3-10.5、崩塌地編號高雄市-六龜區-D015 崩塌位置與保全住戶相對位置。

崩塌地編號高雄市-六龜區-D015 位於旗山事業區 88 號林班地，美輪山西側集水區。崩塌中心坐標 TWD97 (220758, 2551110)，崩塌面積約為 228 公頃、平均坡度約為 29.7 度，潛在崩塌區位最高點 1,334 公尺，最低點標高 360 公尺，最大寬度 1,400 公尺。在地質方面，主要出露地層為潮州層，主要岩性為硬頁岩，土壠灣斷層位於崩塌地西側 1.4 公里。地層位態為(N20°W, 45°W)，坡面方向朝南，坡面與地層關係為斜交坡。由高精度數值地形判釋結果認為此區崩塌地是由多處小崩塌組成，內部崩崖特徵明顯，顯示具有較高的活動性。

現場透空透視度方面，因崩塌區位於林班地，坡面植生茂密透視度差。崩塌區位與對岸(荖濃溪)相距甚遠，難以尋找透視度佳的地點，不利於長距離雷射儀監測。在透空度方面，坡面透空度較差，不利於 GPS 監測。在致災方式與保全方面，若發生深層崩塌，聚落會直接受到衝擊。因坡趾堆積大量崩積土，若因崩塌會引發土石流災害。現場調查結果，大多數住戶已遷離，影響範圍內目前尚有 3 戶住戶(圖 3-10.5)。

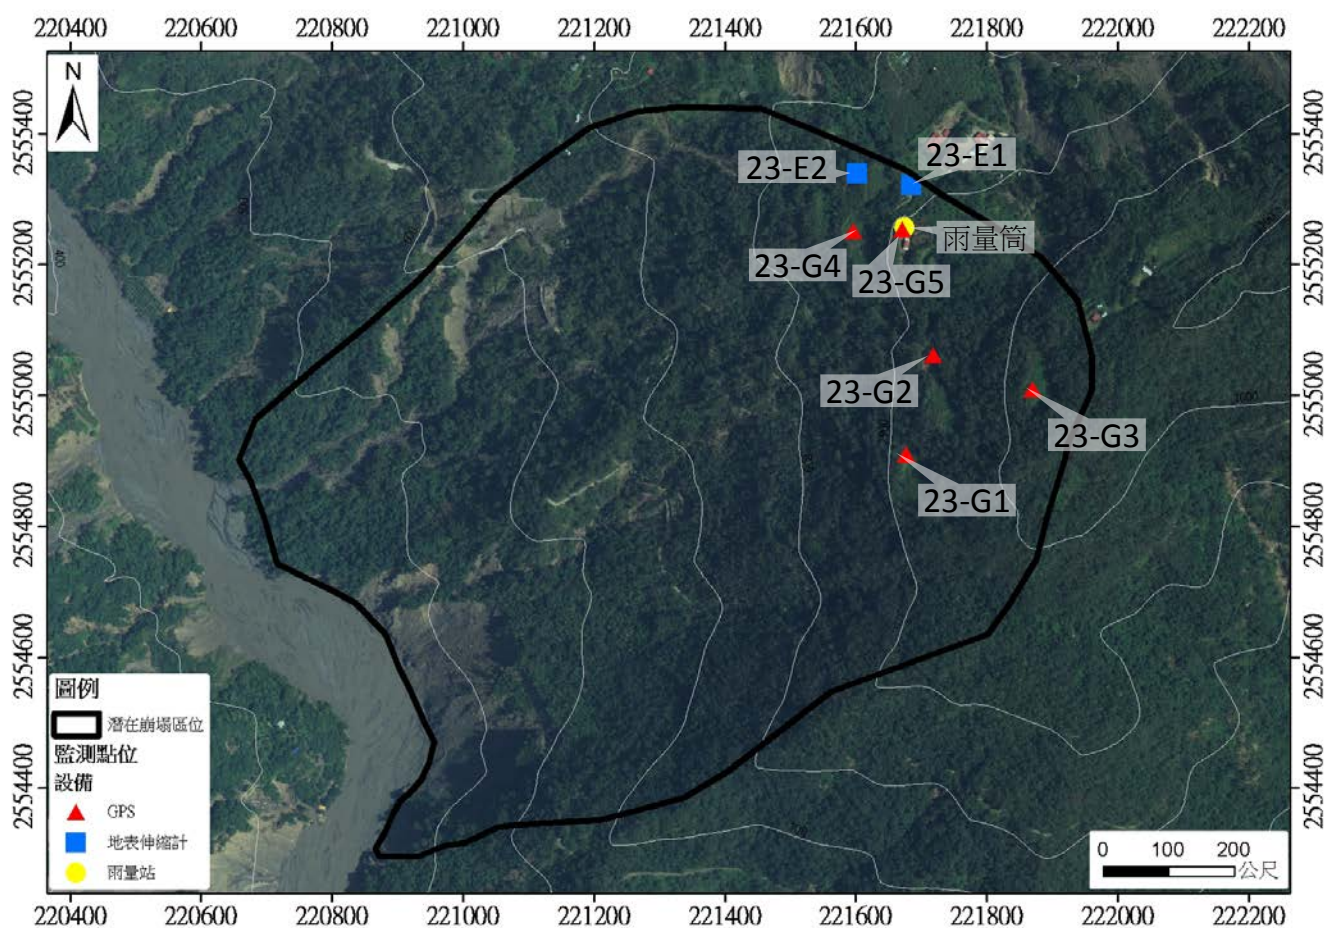
圖 3-10.6、崩塌地編號高雄市-桃源區-D346 監測儀器埋設位置。

為達到最佳監測效果，監測點位應廣泛平均分布於坡面，並設置在主崩崖與次崩崖。由圖面判釋結果認為高雄市-桃源區-D346 北側坡面與主崩崖的崩塌特徵明顯，經由工作會議討論認為北側坡面活動性應較高，監測儀器應以北側坡面為主。崩塌地編號高雄市-桃源區-D346 植生茂密，坡面陡。在崩塌區位北側有數處平臺(目前土地利用為果園)，是此崩塌區位透空度最佳位置。監測儀器施工點位如圖 3-10.6，紅色三角點為單頻 GPS 埋設位置，黃圓點為雨量筒，藍方點為地表伸縮計，點 23-E1、23-E2、23-G3、23-G5 及雨量筒位於深層崩塌高雄市-桃源區-D346 主崩崖附近，點 23-G1、23-G2、23-G4 則位於次崩崖附近。

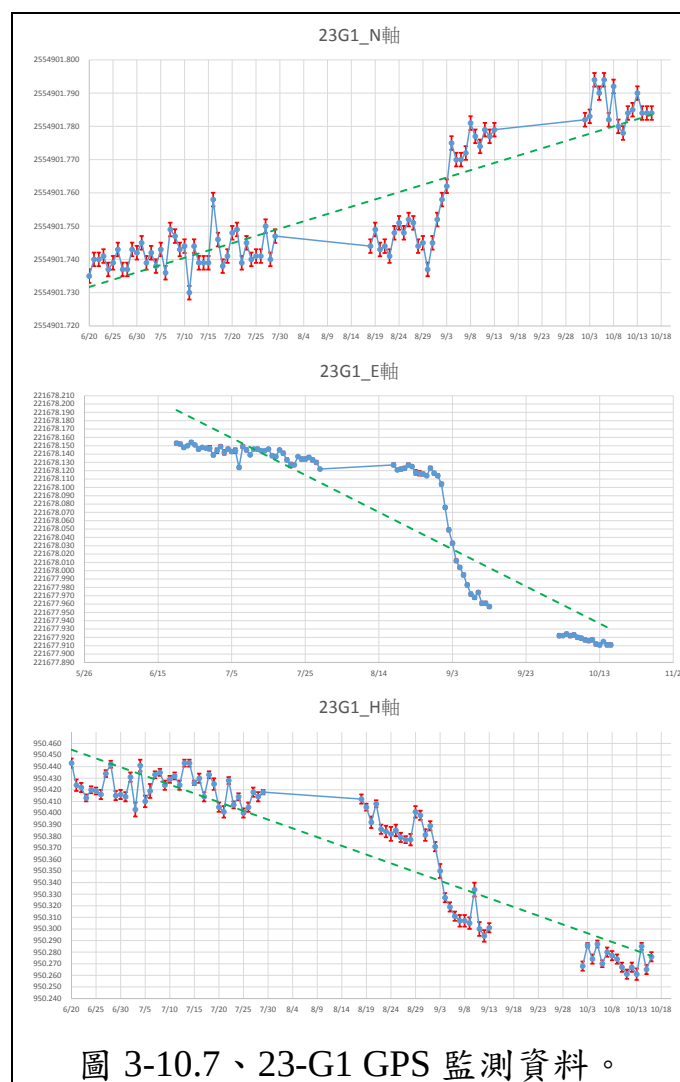
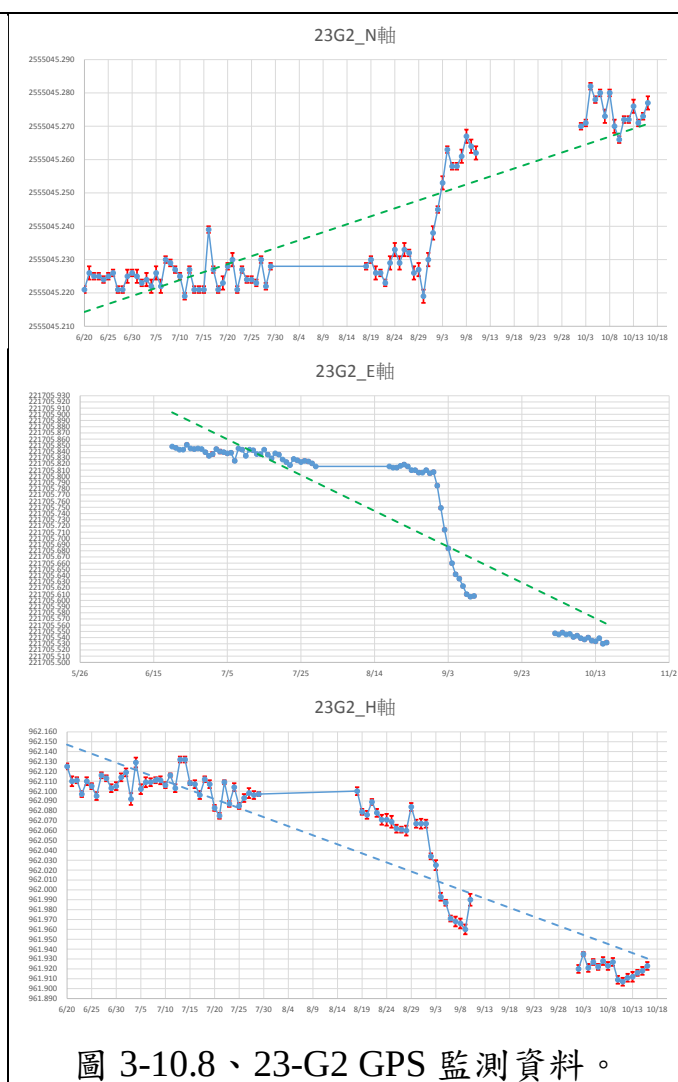
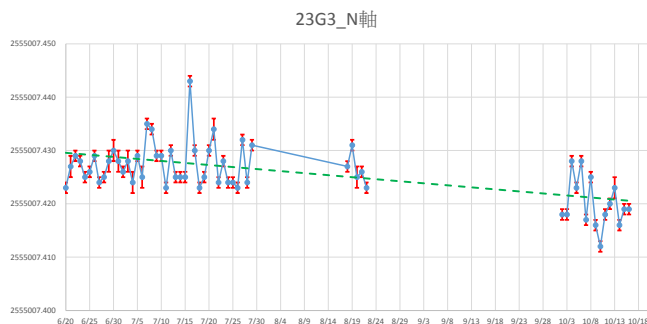
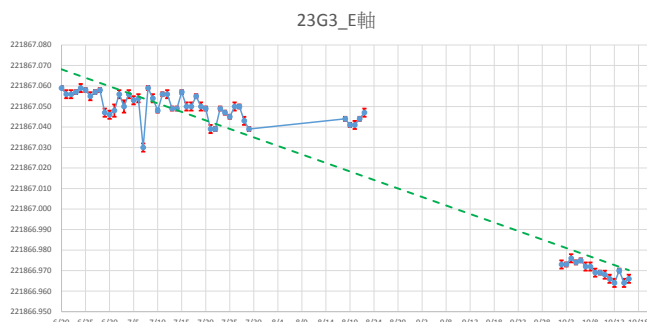
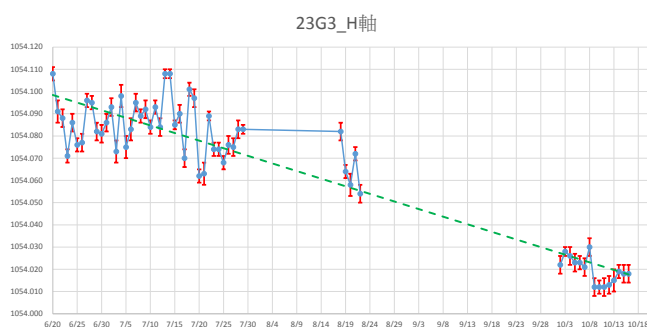
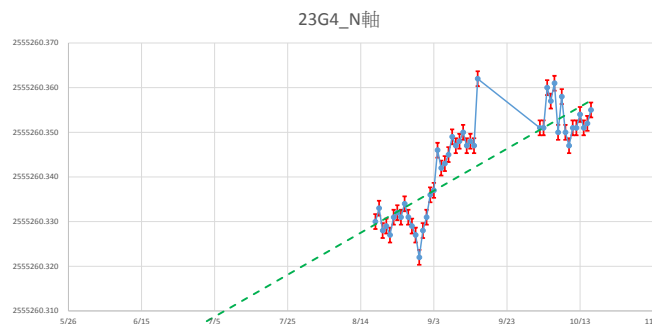
GPS 接收時間為 102 年 6 月 20 日迄今，測量分析結果顯示崩塌地高雄市-桃源區-D346 位移趨勢為往西北向移動，高程部分則有往下滑動趨勢如圖 3-10.7～3-10.11 所示。

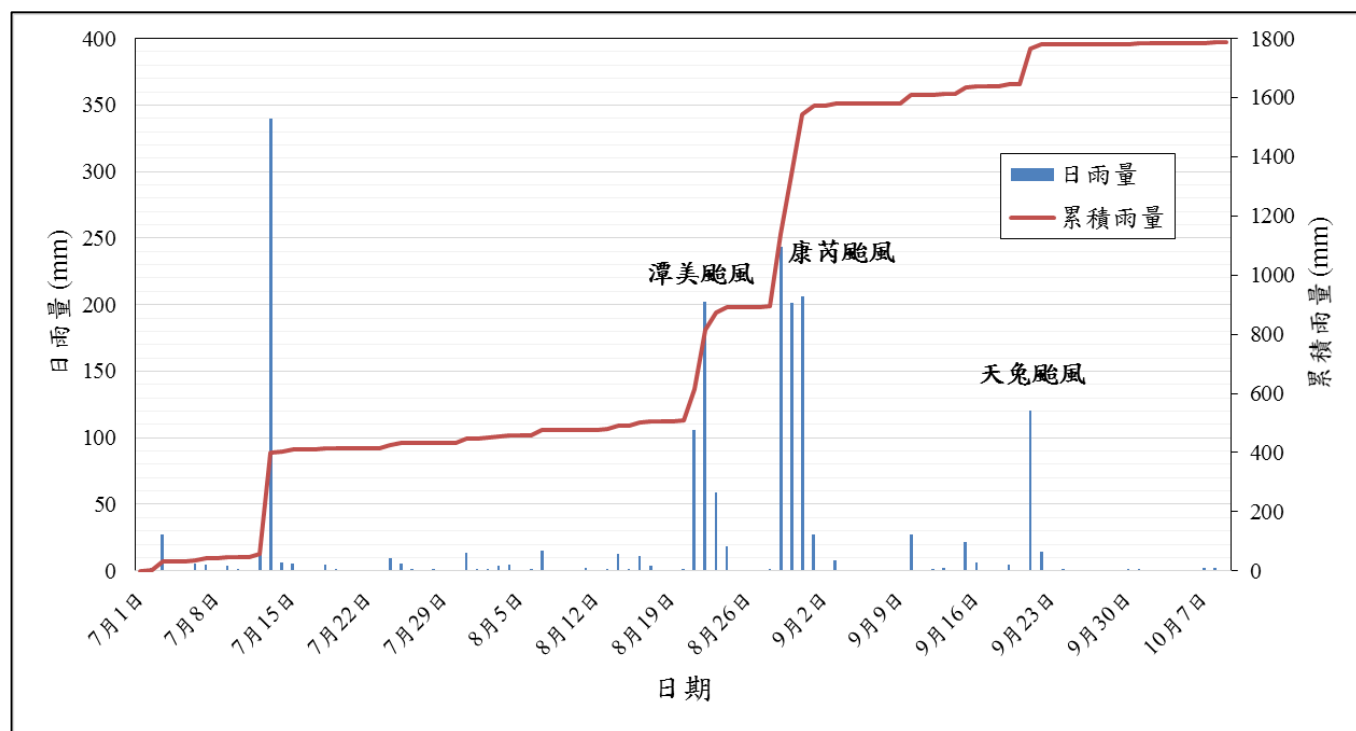
圖 3-10.12、坡面降雨量觀測結果。

雨量筒紀錄時間為 102 年 7 月 1 日迄今，此期間明顯降雨有三個事件，分別為：(1)8 月 20 日～8 月 24 日，潭美颱風，其累積雨量為 386 毫米；(2)8 月 27 日～9 月 1 日，康芮颱風，其累積雨量為 680 毫米；(3)9 月 19 日～9 月 22 日，天兔颱風，其累積雨量為 139.5 毫米。降雨歷程與累積雨量如圖 3-10.12 所示。

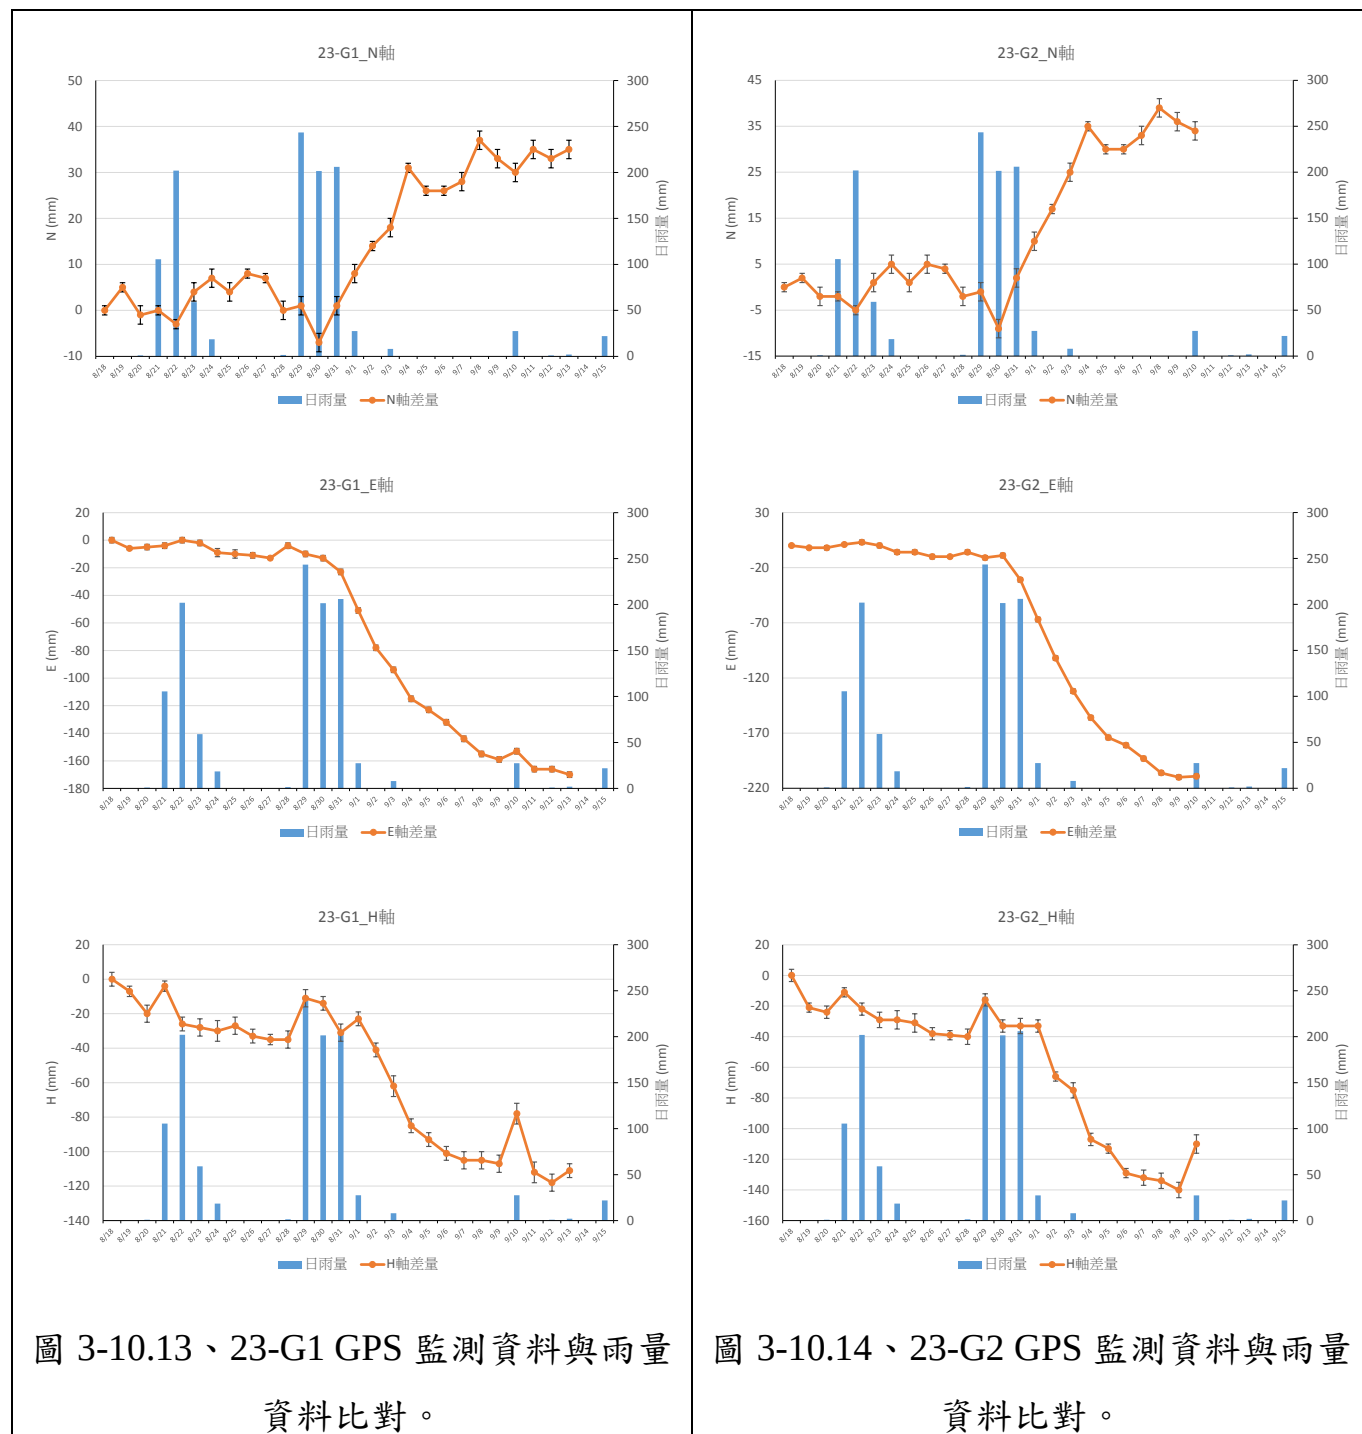
進一步將有效資料的監測點 23-G1、23-G2、23-G4、及 23-G5 四個 GPS 資料與雨量資料(8/18~9/15)同時分析比對可發現，在潭美颱風及康芮颱風影響下，GPS 資料有明顯變化(圖 3-10.13~圖 3-10.16)，尤其在康芮颱風的降雨影響最為明顯。在南北向分量，最大約有 4.3 公分往北分量；東西向分量，最大約有 27.3 公分往西分量；高程向分量，最大約有 20.5 公分往下分量(表 3-10.4)。顯示崩塌地高雄市-桃源區-D346 因降雨因素造成往西向下滑動，此趨勢與坡向相符。

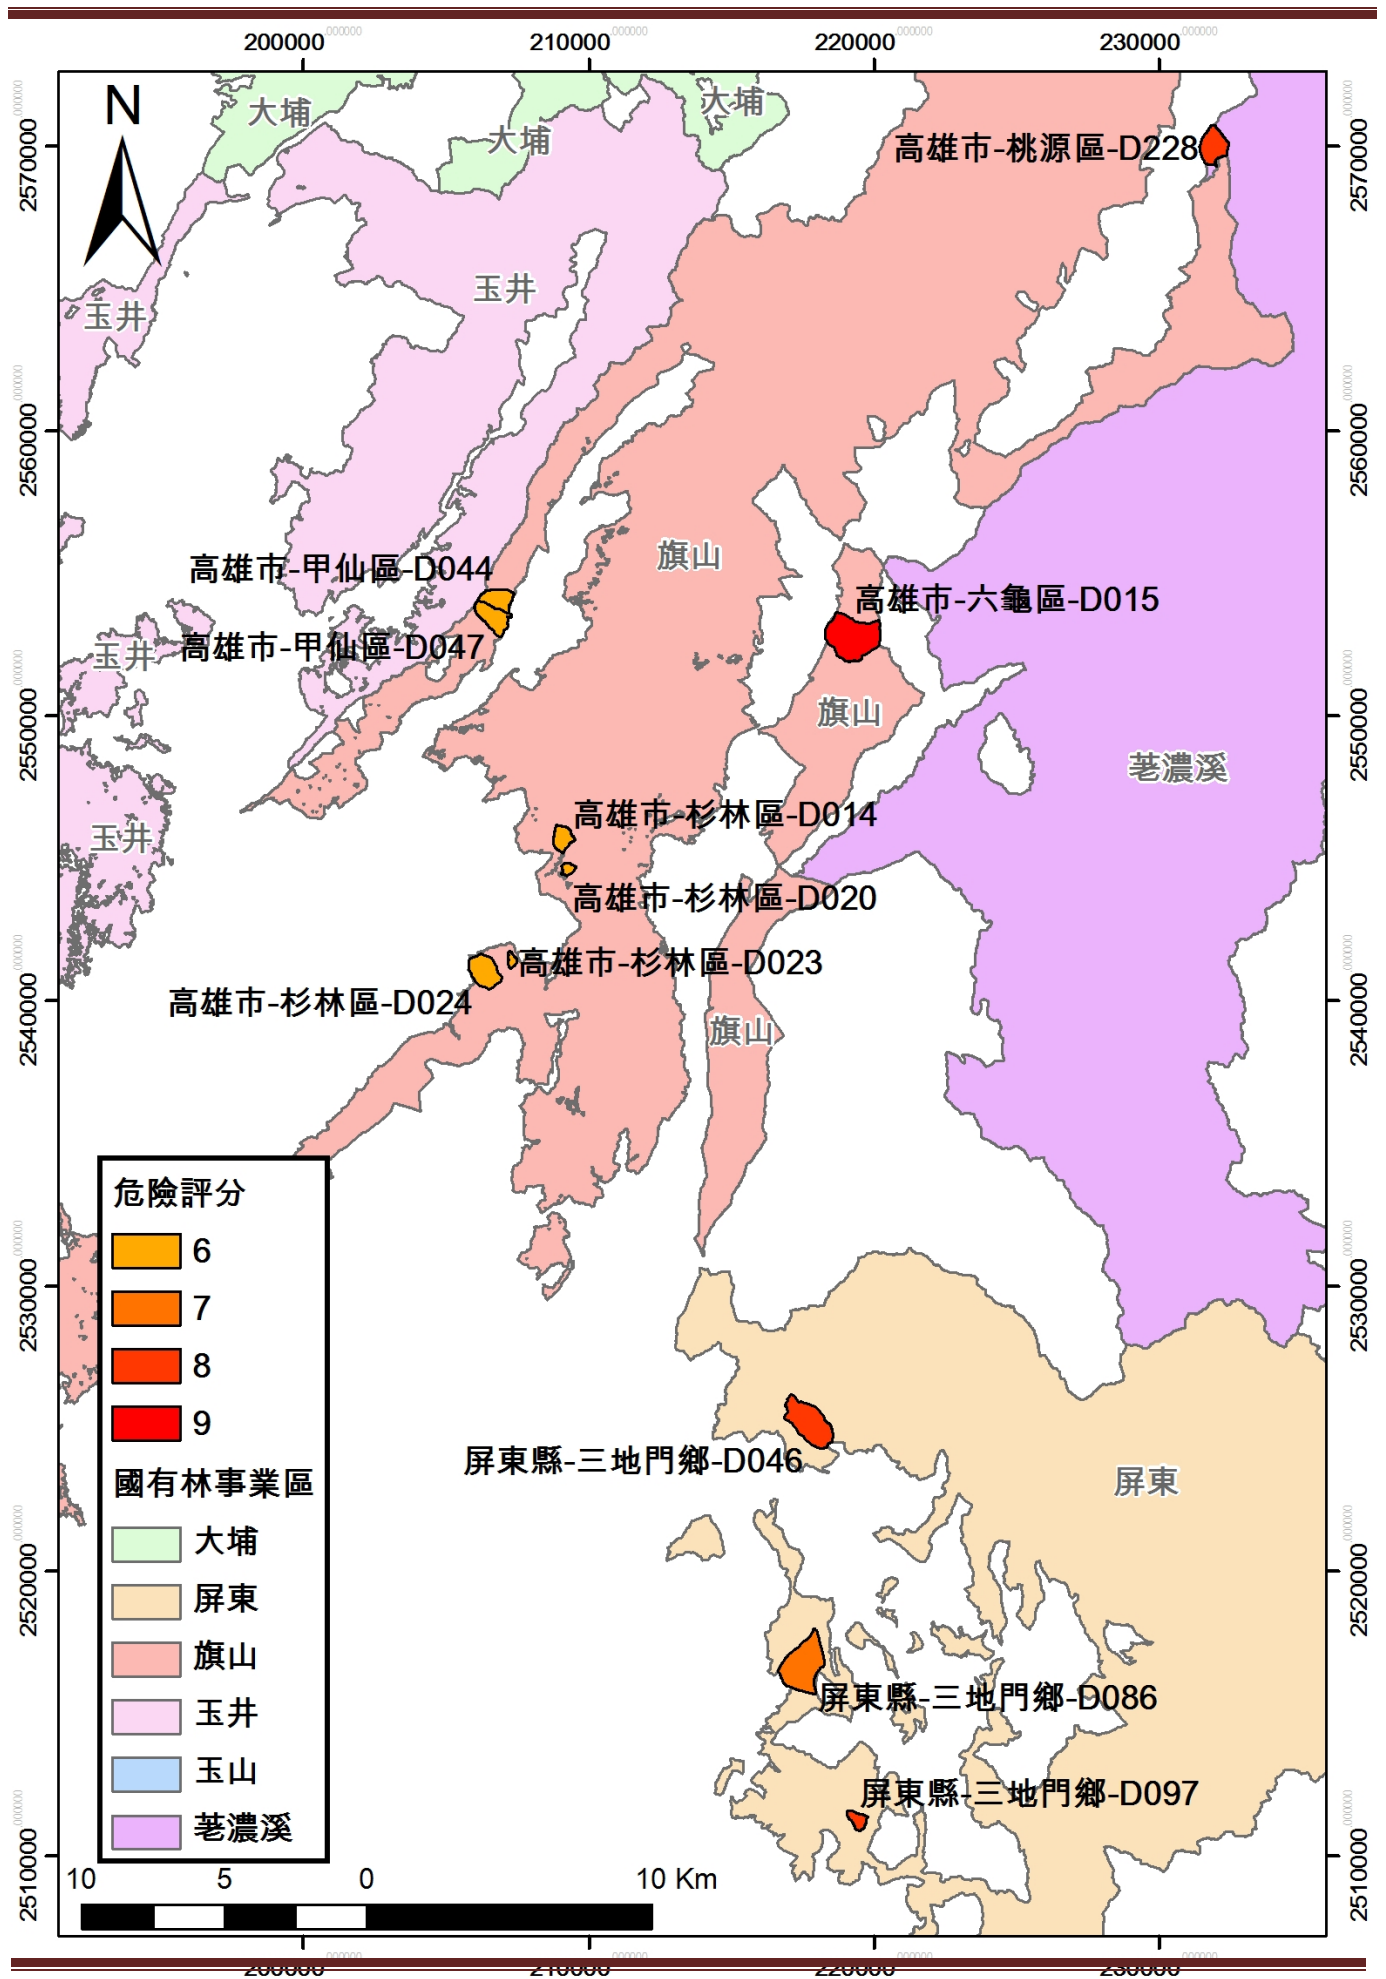
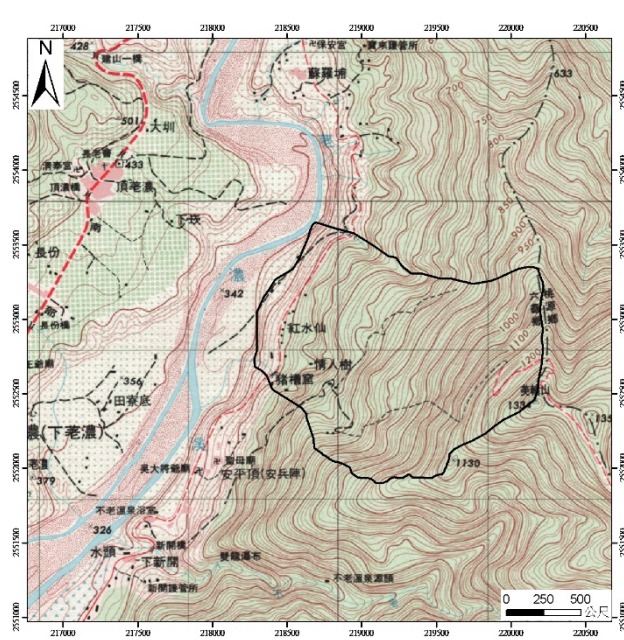
高雄市-六龜區-D015 位置圖(黑色範圍為潛在崩塌區位)

高雄市-六龜區-D015 位於高雄甲仙地區。潛在崩塌面積 228 公頃，所屬地層為潮州層(硬頁岩)。崩塌坡面內部有多處圓弧形崩崖，坡頂處發育雙重山脊和一系列小崩崖地形。

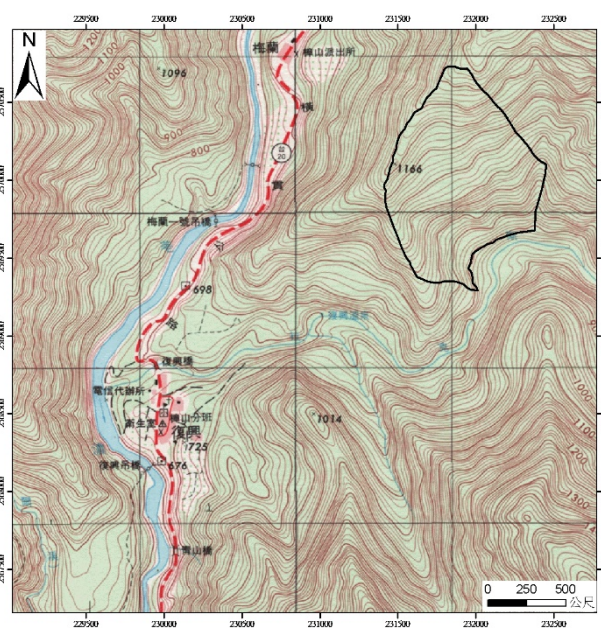
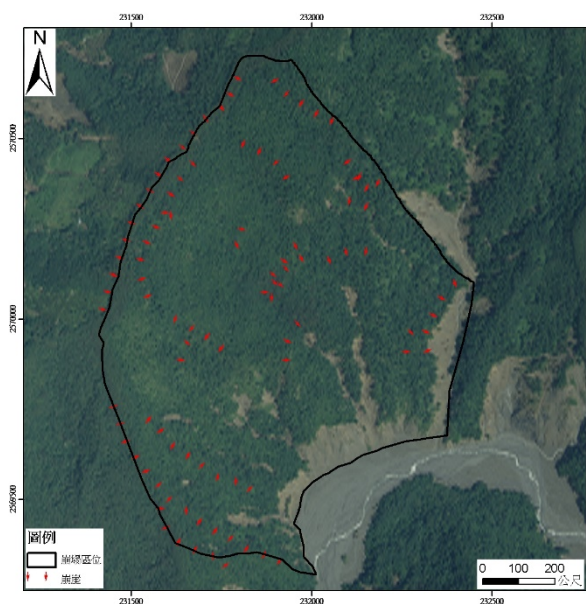
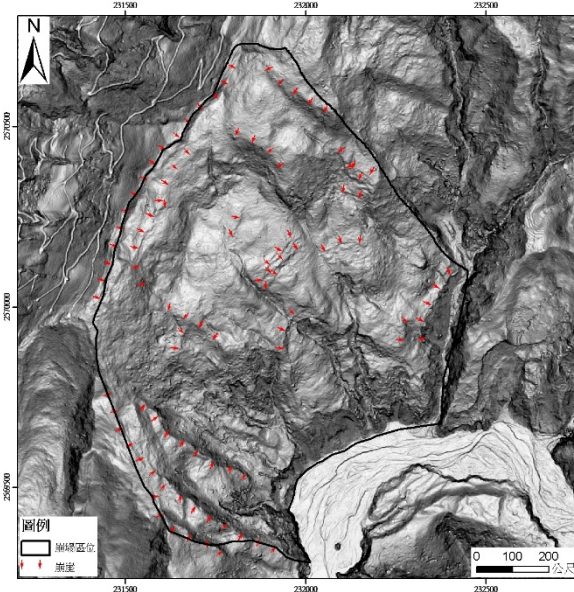
高雄市-桃源區-D228 位置圖(黑色範圍為潛在崩塌區位)

高雄市-桃源區-D228 位於高雄桃源鄉復興地區。潛在崩塌面積 93 公頃，所屬地層為潮州層(硬頁岩)。由影像判釋結果顯示坡面位於河道攻擊側，坡腳已裸露，坡面局部區域植生為淺綠色，表示坡面過去有崩塌發生。高精度數值影像顯示崩塌東北側存在多階崩崖，西南側為一滑距較大的崩崖面，表示滑動體主要位於崩塌東北側。

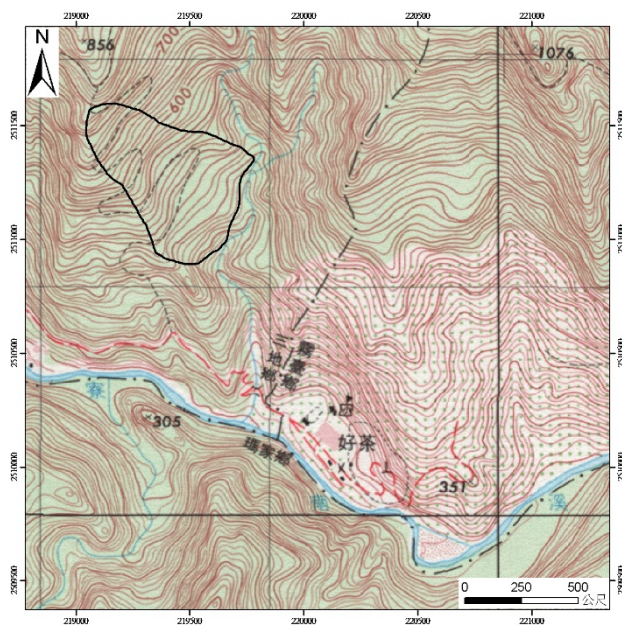
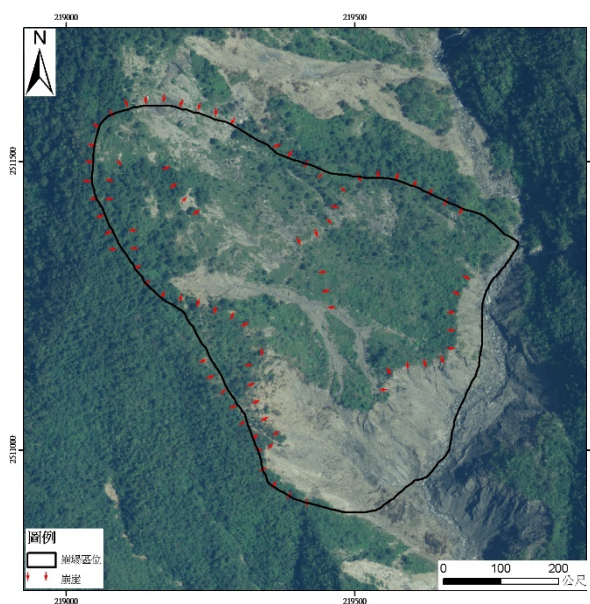
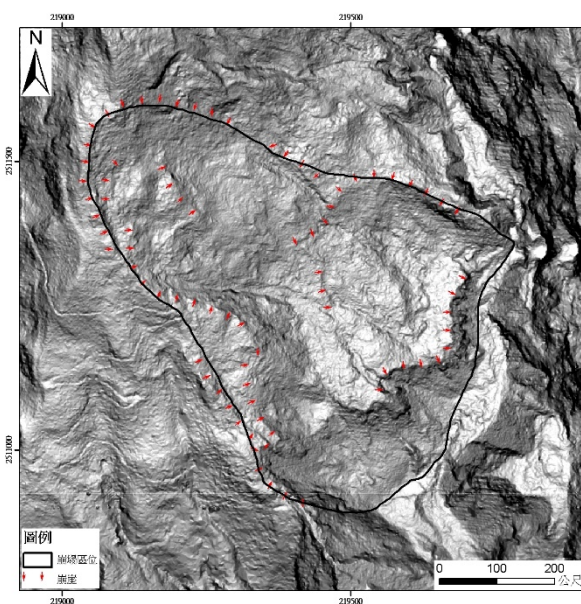
屏東縣-三地門鄉-D097 位置圖(黑色範圍為潛在崩塌區位)

屏東縣-三地門鄉-D097 位於屏東三地門鄉好茶村地區。潛在崩塌面積 31 公頃，所屬地層為潮州層(硬頁岩)。由影像判釋結果顯示坡面位於主河道支流，坡面已有大面積裸露。高精度數值影像顯示坡面上部有大距離的崩崖，下部為緩坡地表示主要滑動體已崩滑到坡腹和坡趾處。

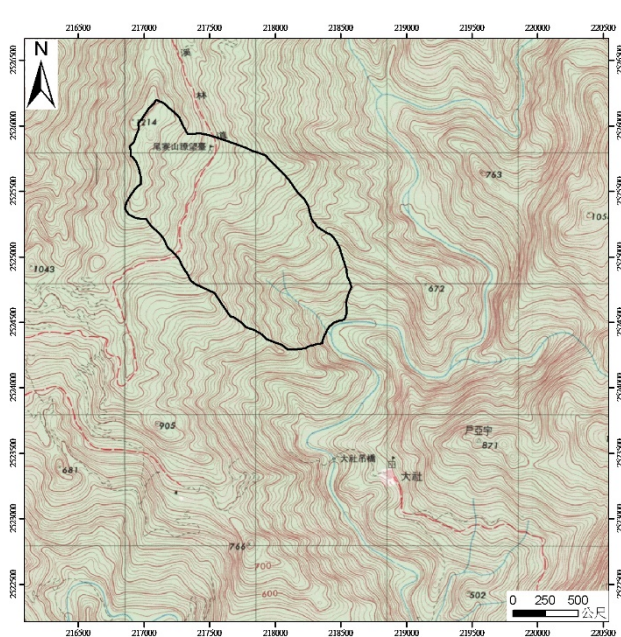
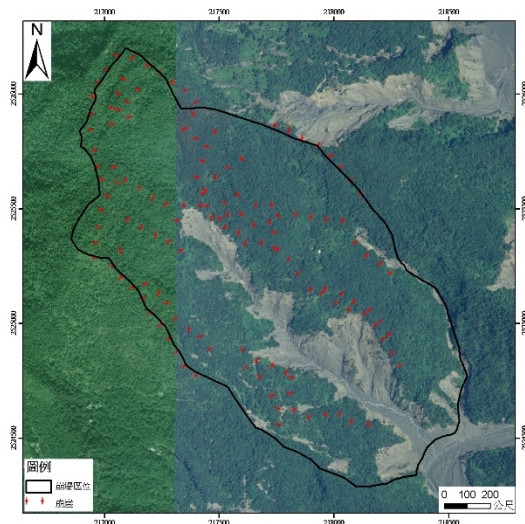
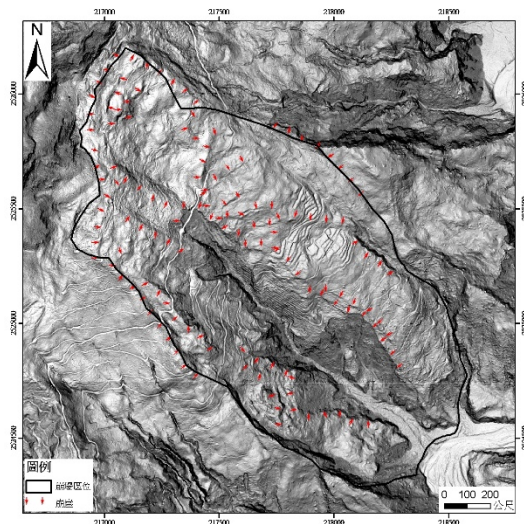
屏東縣-三地門鄉-D046 位置圖(黑色範圍為潛在崩塌區位)

屏東縣-三地門鄉-D046 位於屏東三地門鄉大社地區。潛在崩塌面積 178 公頃，所屬地層為潮州層(硬頁岩)。由影像判釋結果顯示潛在崩塌區位形狀近長方形，中間有一明顯的侵蝕溝發育，將崩塌區位大致分成東北和西南兩側。高精度數值影像顯示東南側坡面為緩坡地並存在多處崩崖，西南側坡面，坡面陡，崩崖主要在山脊處或山頂。因此認為主要滑動體為東北側坡面。

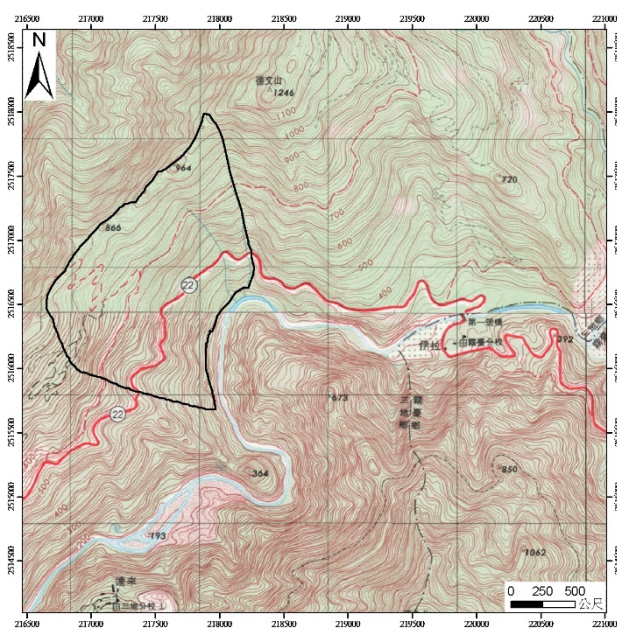
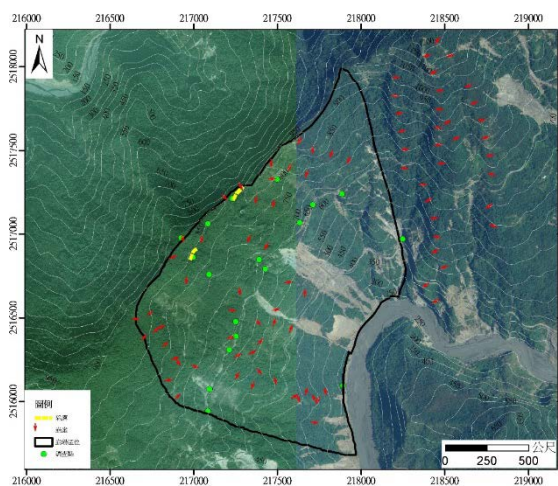
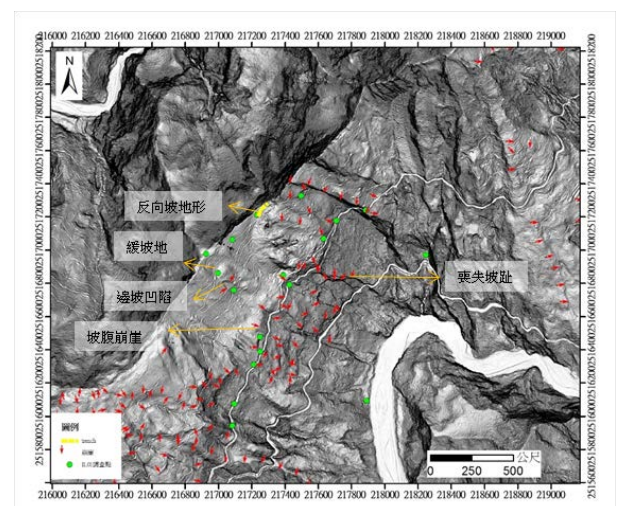
屏東縣-三地門鄉-D086 位置圖(黑色範圍為潛在崩塌區位)

屏東縣-三地門鄉-D086 位於屏東三地門地區。潛在崩塌面積 209 公頃，所屬地層為潮州層(硬頁岩)。潛在崩塌範圍近長方形。依坡面情形可分為上下區，上邊坡坡面較平整，下邊坡坡面起伏較大，似波浪狀，可能是因板岩受重力變形。

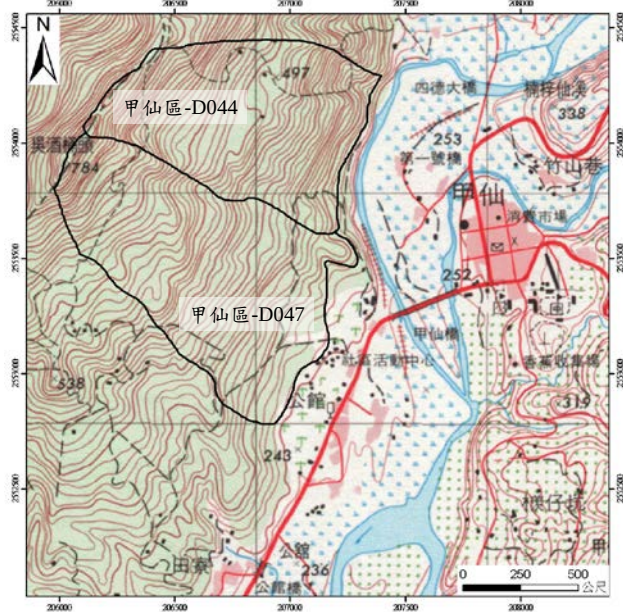
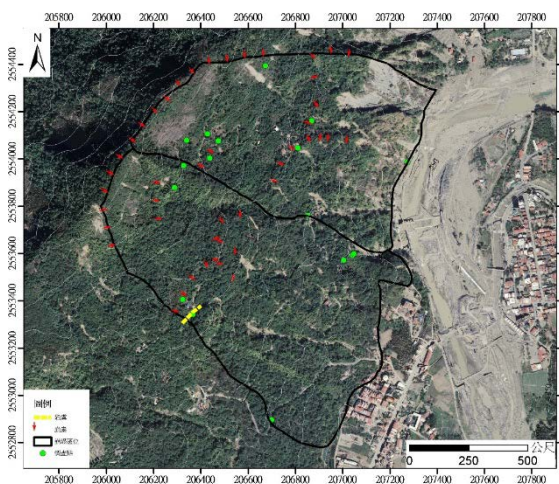
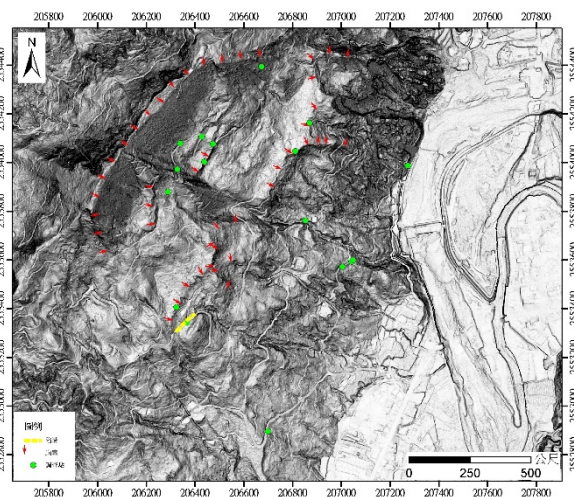
高雄市-甲仙區-D044 位置圖(黑色範圍為潛在崩塌區位)

高雄市-甲仙區-D044 位於高雄甲仙地區。潛在崩塌面積 67 公頃，所屬地層為糖恩山砂岩與鹽水坑頁岩。上部為順向坡岩盤，為陡峭山脊；中部較為平緩坡面，其中有一崩崖由砂岩體節理面形成，此岩體傾角近乎水平，表示過去頂部砂岩曾經滑動，停在此緩坡面上或岩體發育褶曲；下部最外側為最明顯崩崖，地形較陡。
