This project has established a feasible method for deep-seated landslide investigation and landslide susceptibility assessment. State-owned forest business areas in upstream of Kao-Ping River and Zengwun River watershed are chosen as study area. The major scopes of work are to find the potential sites of deep-seated landslide through landslide interpretation, to evaluate the degrees of hazard and to propose the possible contingency plan for high risk sites. Field survey and simulation of landslide dams are implemented on 10 sites. A high risk site is chosen for trial of monitoring plan. In this study, a deep-seated landslide is defined when its area is larger than 10 Ha, and bedrock is reached or depth of landslide is more than 10 m.

民國 98 年 8 月莫拉克颱風災後，深層崩塌的發生潛勢成為國內相關單位調查研究之重點，100 年度行政院農委會林務局(以下簡稱林務局)辦理「國有林地深層崩塌及堰塞湖形成潛勢與影響範圍調查評估—濁水溪上游集水區」委託案，以濁水溪流域國有林為示範區進行試驗性之深層崩塌判釋與致災潛勢評估，利用地質、地形與水文條件篩選與現地調查方式，判釋調查數處具深層崩塌發生潛勢之區位，供權責單位防減災整備之參考。然而，深層崩塌的發生成因與破壞機制極具複雜性，調查技術及評估方法均尚在持續發展階段，仍存有諸多問題亟待研究釐清。因此，林務局賡續辦理委託計畫，期盼建立一套確實可行之判釋、調查與潛勢評估方法，有系統地對國有林重點流域進行深層崩塌判釋及調查，找出具有深層崩塌發生潛勢之區位，供防減災工作執行之參考。

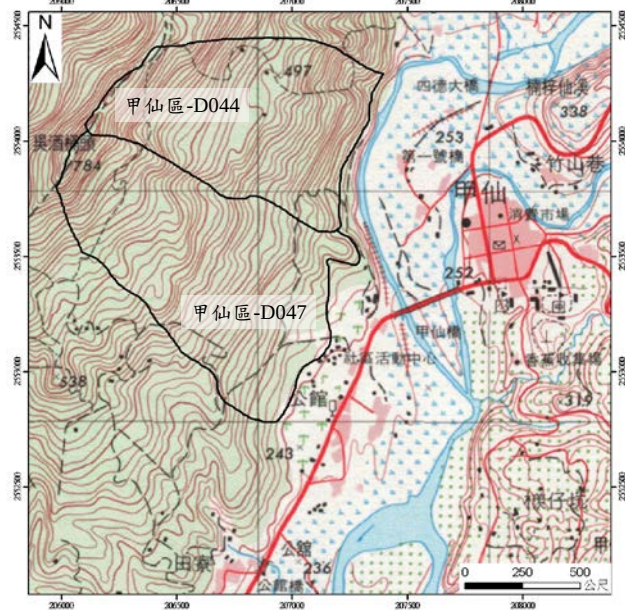
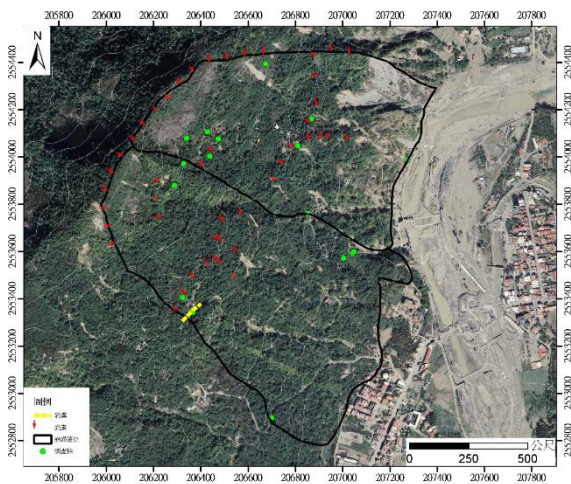
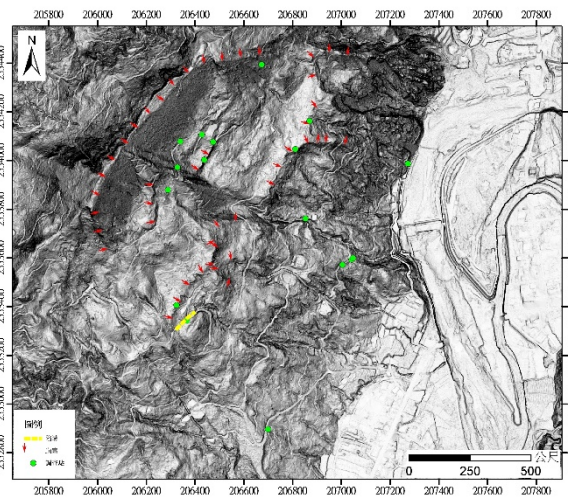
高雄市-甲仙區-D047 位置圖(黑色範圍為潛在崩塌區位)

高雄市-甲仙區-D047 位於高雄甲仙地區。潛在崩塌面積 84 公頃，所屬地層為糖恩山砂岩與鹽水坑頁岩。上部為順向坡岩盤，地層層面位態與北段相近；下部為連續多階的平緩坡面，崖面具圓弧形，並發育多重山脊，崩塌特徵明顯。

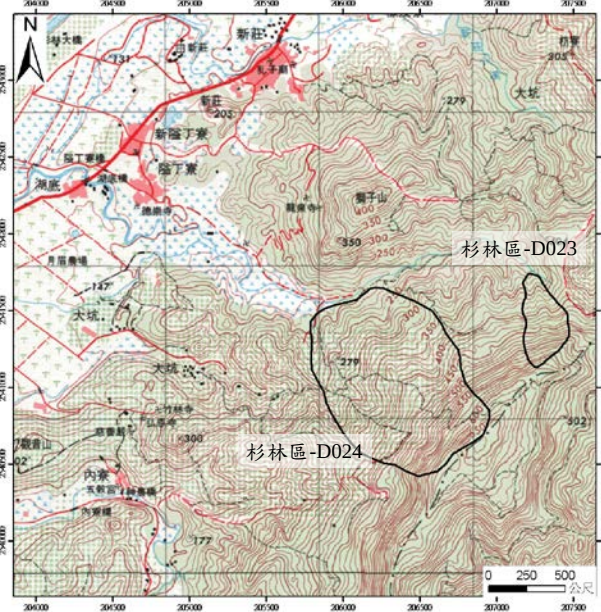
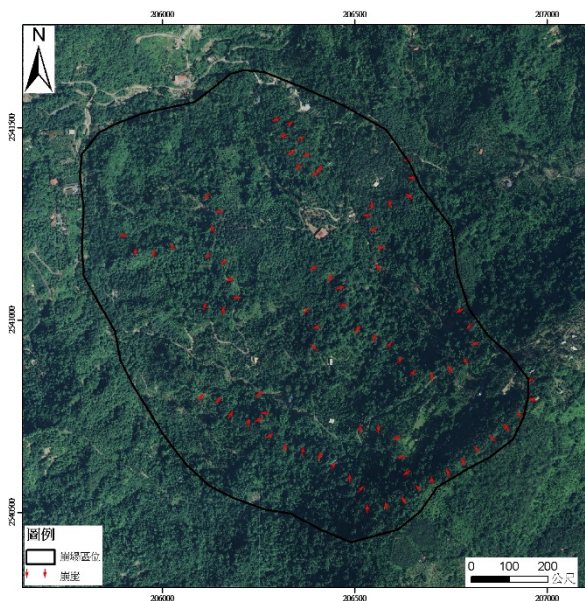
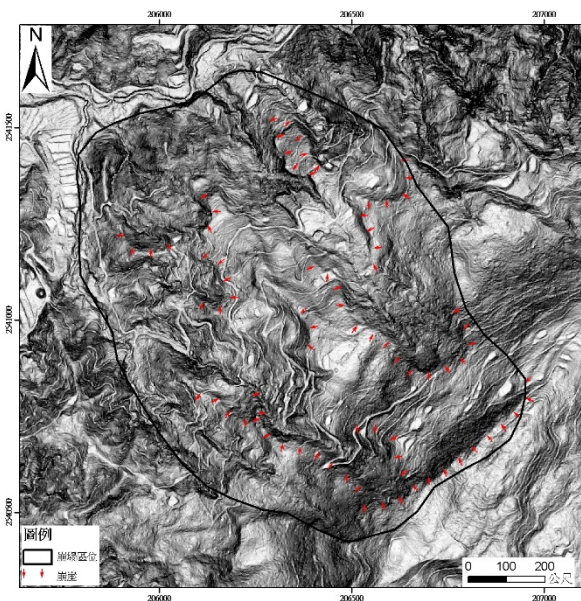
高雄市-杉林區-D024 位置圖(黑色範圍為潛在崩塌區位)

高雄市-杉林區-D024 位於高雄杉林區小份尾地區。潛在崩塌面積 96 公頃，所屬地層為長枝坑層。航照影像顯示坡面植生茂密，局部位置因人為開發而有所差異。高精度數值影像判釋結果顯示崩塌坡面存在一明顯的主崩崖，在崩塌內部有南北兩處明顯的舊崩塌地形。南側坡度較陡，推測多數滑動體體積相對較小。北側坡面較緩，故大多數滑動體還留在坡面上。

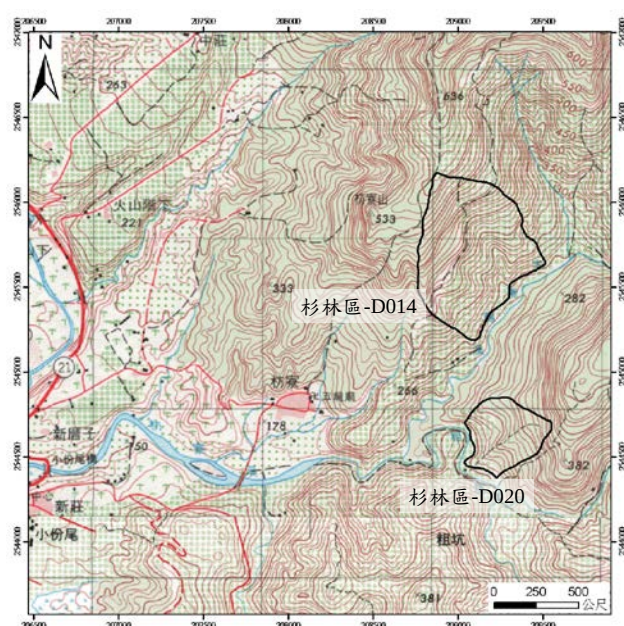
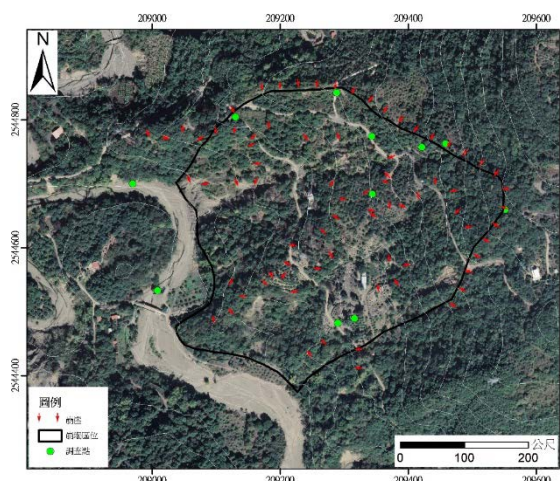
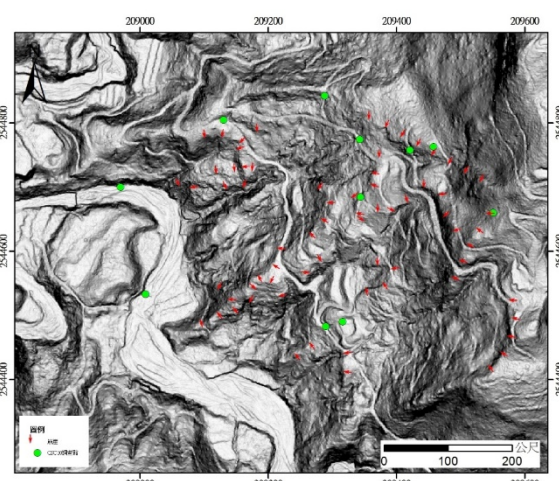
高雄市-杉林區-D020 位置圖(黑色範圍為潛在崩塌區位)

高雄市-杉林區-D020 位於高雄杉林區小份尾地區。潛在崩塌面積 16 公頃，所屬地層為長枝坑層。潛在崩塌範圍為一上下等近等寬的五角形。坡面可分為南北兩區，北側坡面中間呈現多處圓弧狀崩崖，崩崖分布大致有兩大圈，外側為主崩崖，主崩崖線性明顯，內側為坡腹次崩崖。南側坡面為上凹下緩近三角形凹狀坡面。

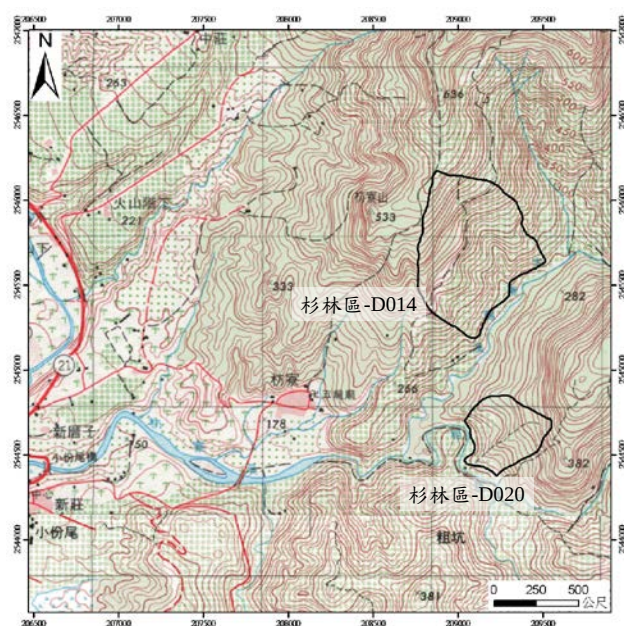
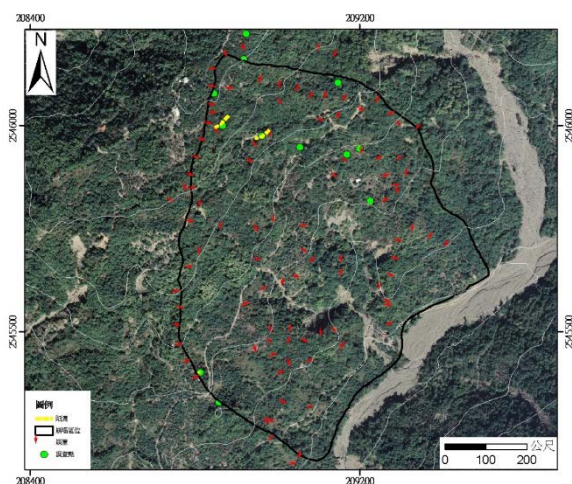
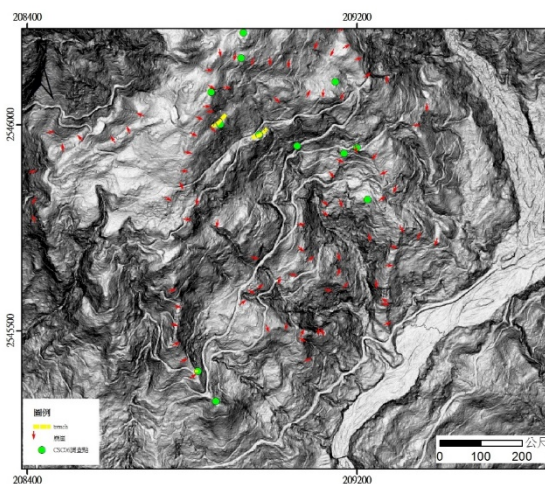
高雄市-杉林區-D014 位置圖(黑色範圍為潛在崩塌區位)

高雄市-杉林區-D014 位於高雄杉林區小份尾地區。潛在崩塌面積 48 公頃，所屬地層為長枝坑層。崩塌整體範圍為一凹谷狀地形，且內部存在多處崩塌地形。崩塌東側區位內部崩塌地形特徵較為明顯且活動性高。

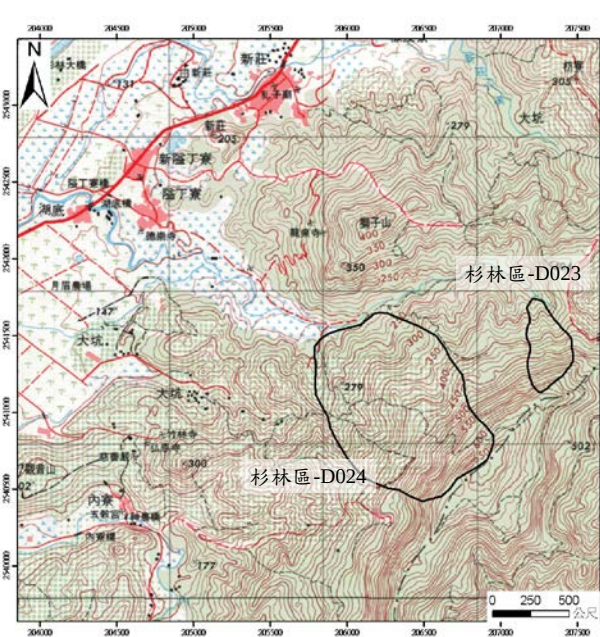
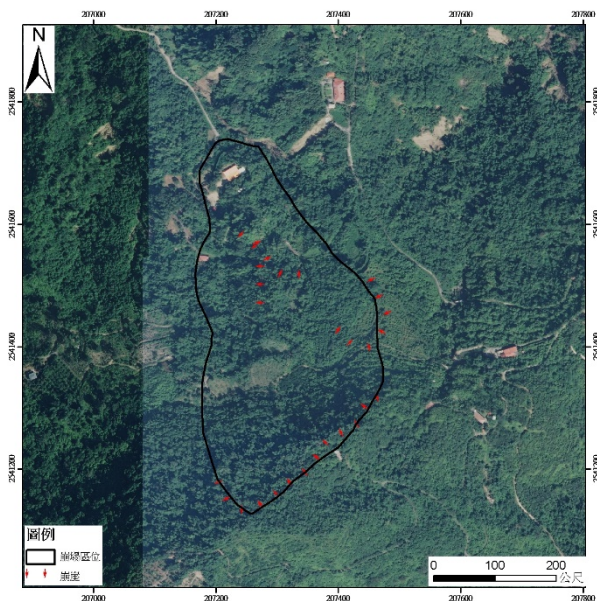
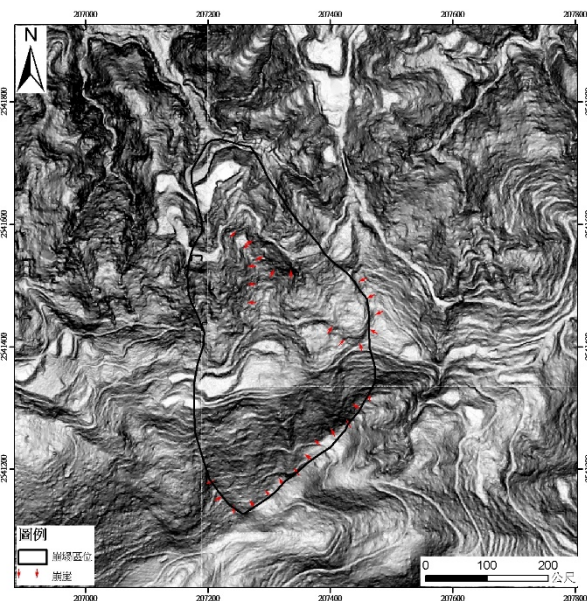
高雄市-杉林區-D023 位置圖(黑色範圍為潛在崩塌區位)

高雄市-杉林區-D023 位於高雄杉林區小份尾地區。潛在崩塌面積 12 公頃，所屬地層為長枝坑層。航照影像顯示坡面植生茂密，顏色相近，表示近期無崩塌發生。由高精度數值影像判釋結果顯示坡面上部為代表主崩崖的陡坡，滑距甚大。坡腹為緩坡地，表示滑動體主要在坡腹位置。

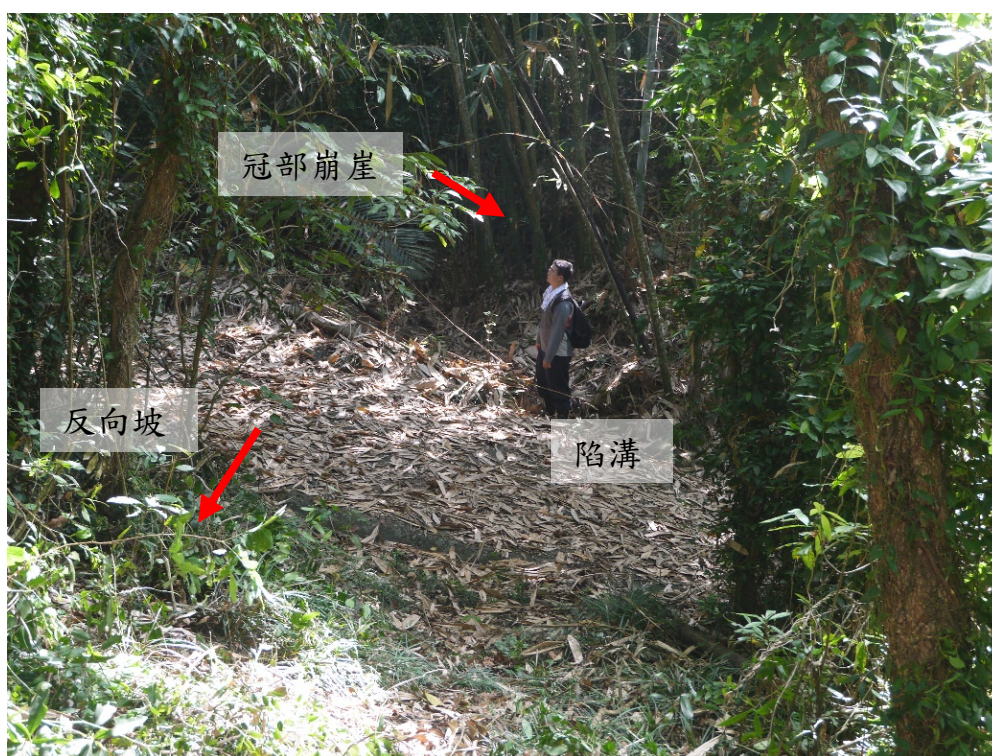
附錄照片 1、調查點 06 為冠部多重山脊，陷溝寬度 20 公尺。

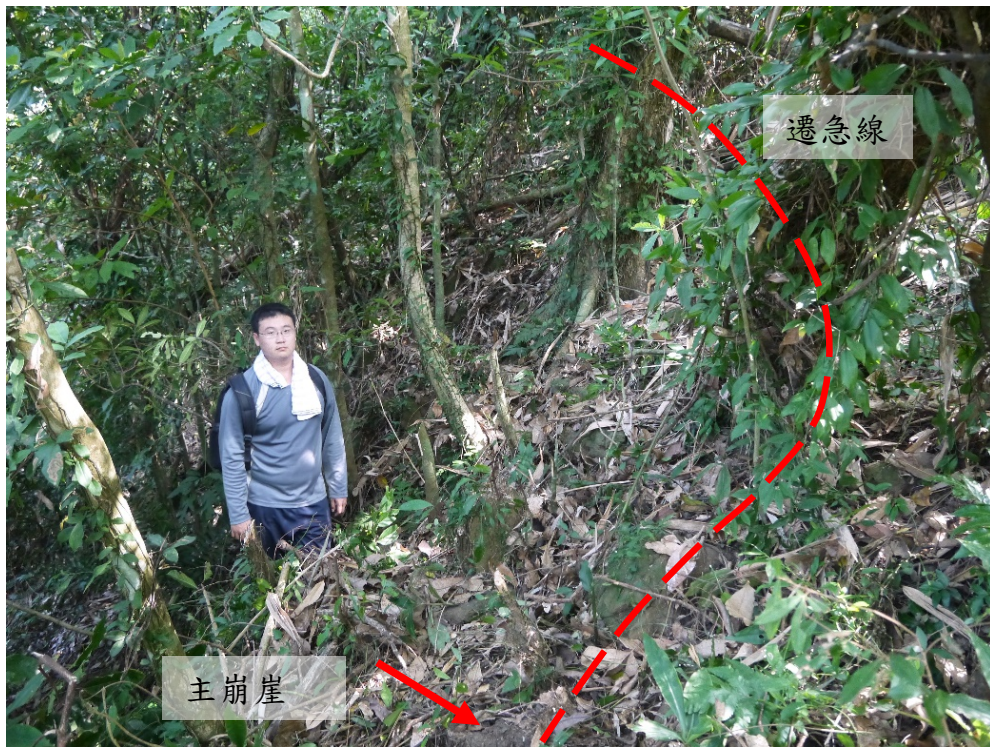
附錄照片 2、調查點 05 為主崩崖，崖面甚陡，遷急線明顯。

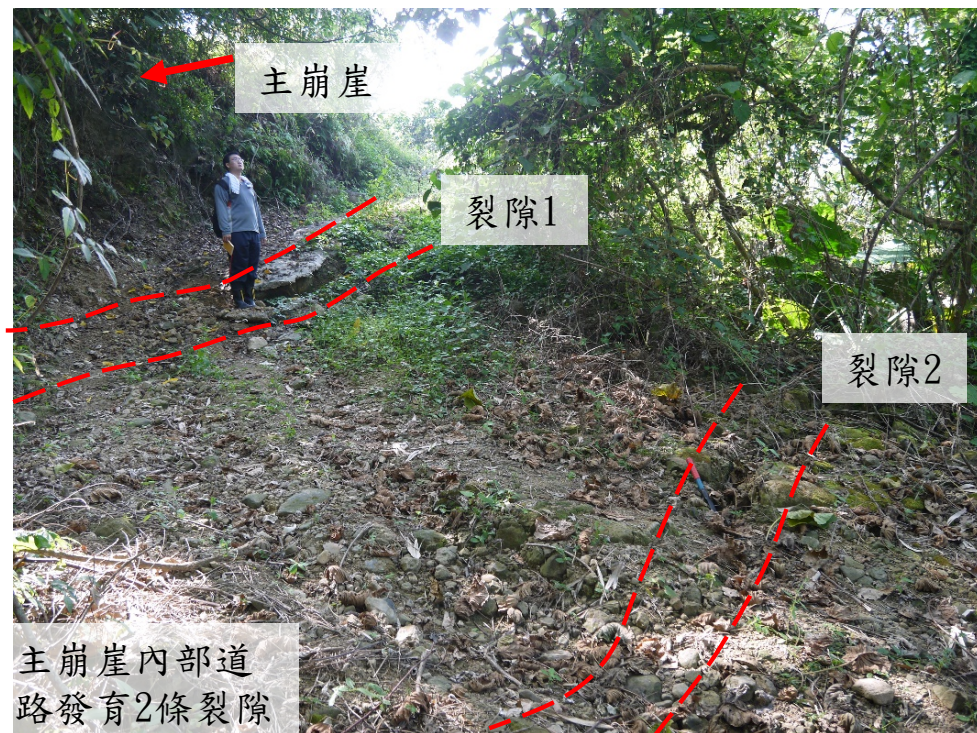
附錄照片 3、調查點 07 主崩崖內的次崩崖，併發育 2 處裂隙。

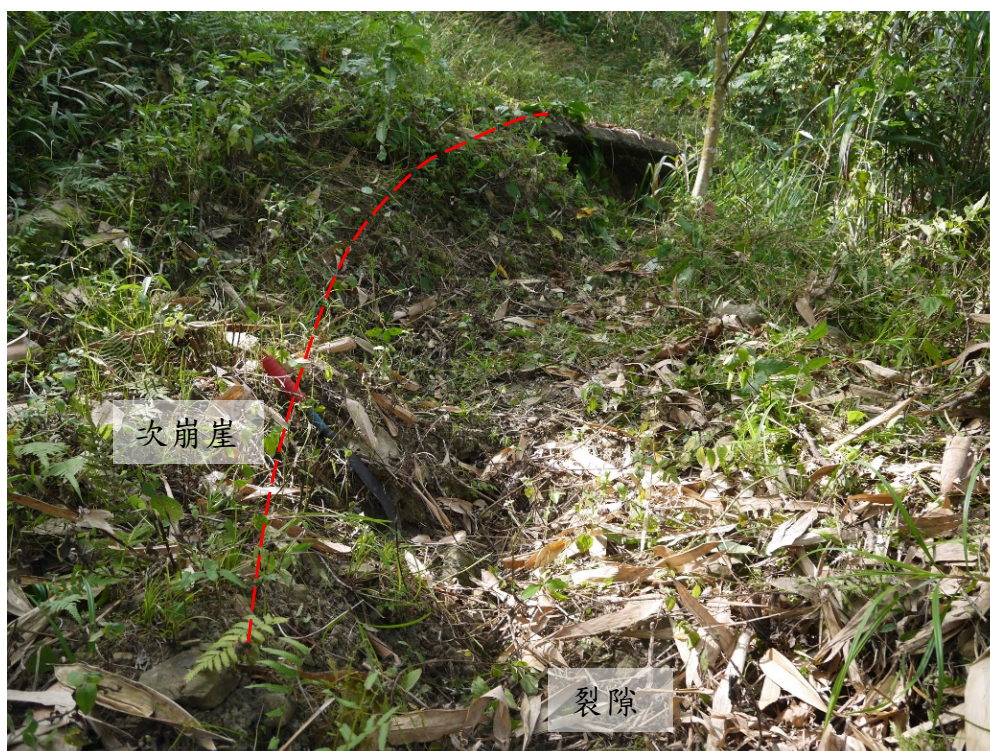
附錄照片 5、調查點 02 坡腹次崩崖通過農路，使其路基流失。

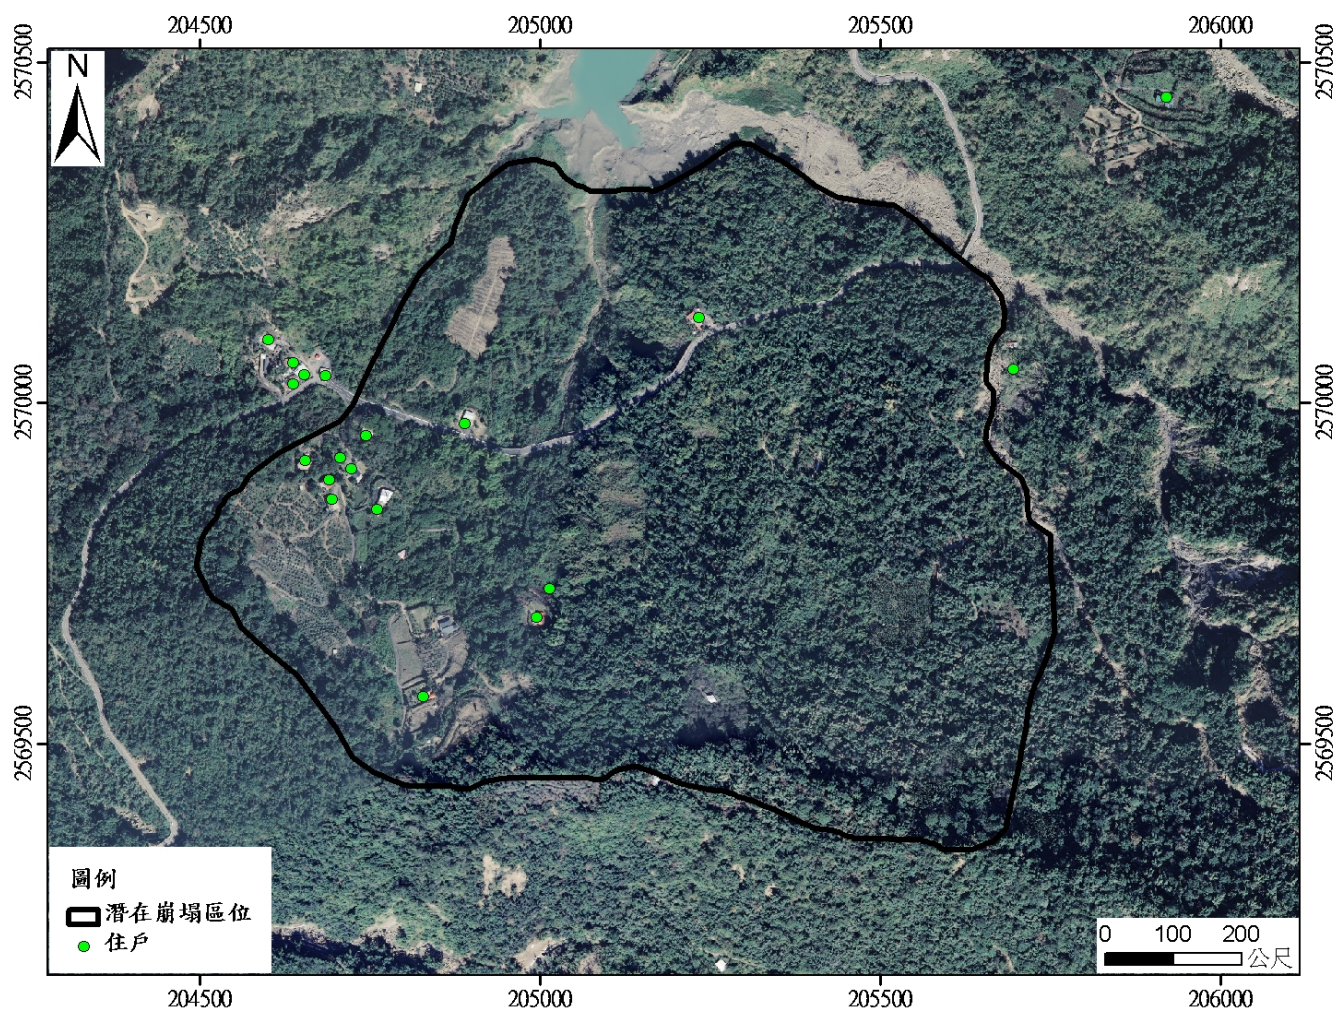
大埔西興聚落主要分布在大埔地區曾文溪左岸，近台南市與嘉義縣交界。由圖面判釋結果因聚落位於崩塌地內，若崩塌發生，會直接影響大埔西興聚落(005 鄰和 006 鄰)，可能受影響戶數有 12 戶(附錄圖 7)。

附錄圖 7、大埔西興聚落可能受崩塌地編號嘉義縣-大埔鄉-D037，部分住戶位於潛在崩塌地內。

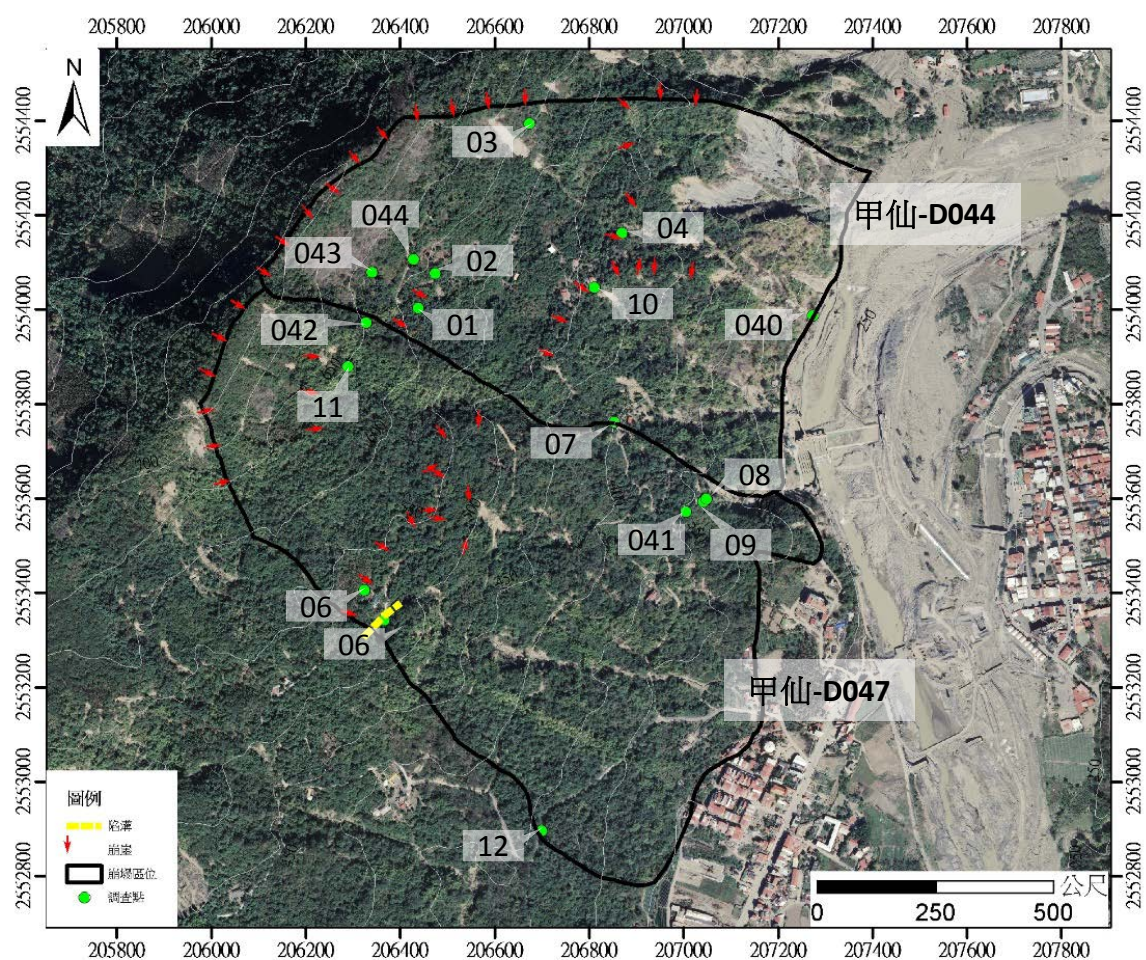
崩塌地編號高雄市-甲仙區-D044、高雄市-甲仙區-D047 航照影像

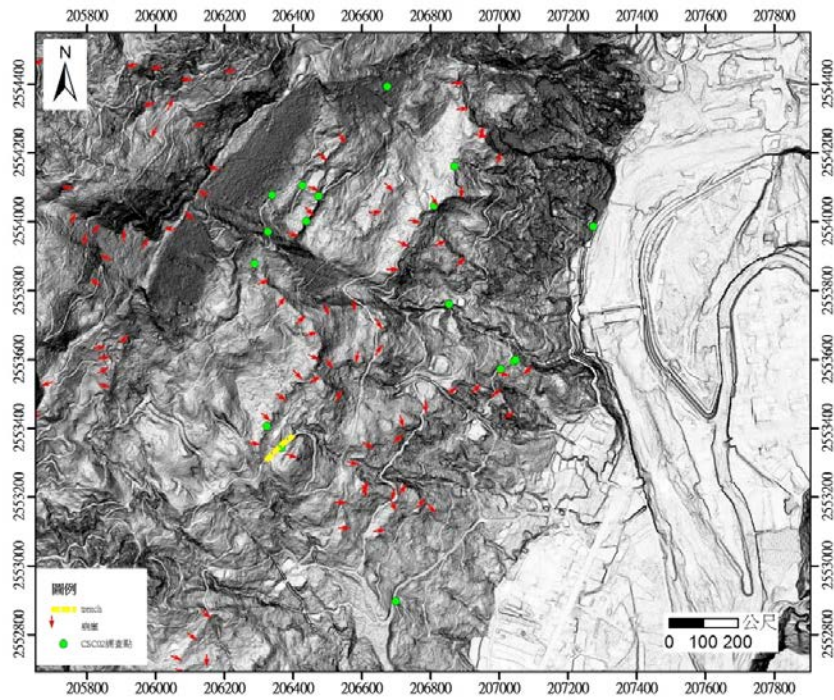
崩塌地編號高雄市-甲仙區-D044(和 D047)高精度數值地形判釋圖

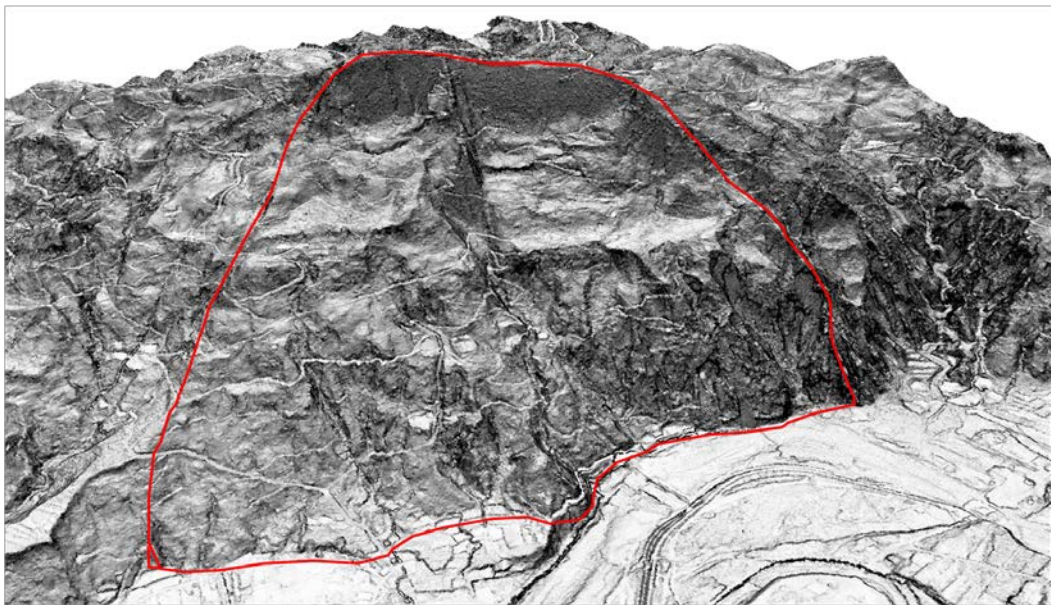
崩塌地編號高雄市-甲仙區-D044(和 D047)立體圖，紅線範圍為潛在崩塌範圍
