國有林大規模崩塌潛勢區 減災策略研擬及安全監測

Risk Management and Monitoring of Potential Large-scale
Landslide Areas in National Forests

成果報告

執行單位：國立交通大學

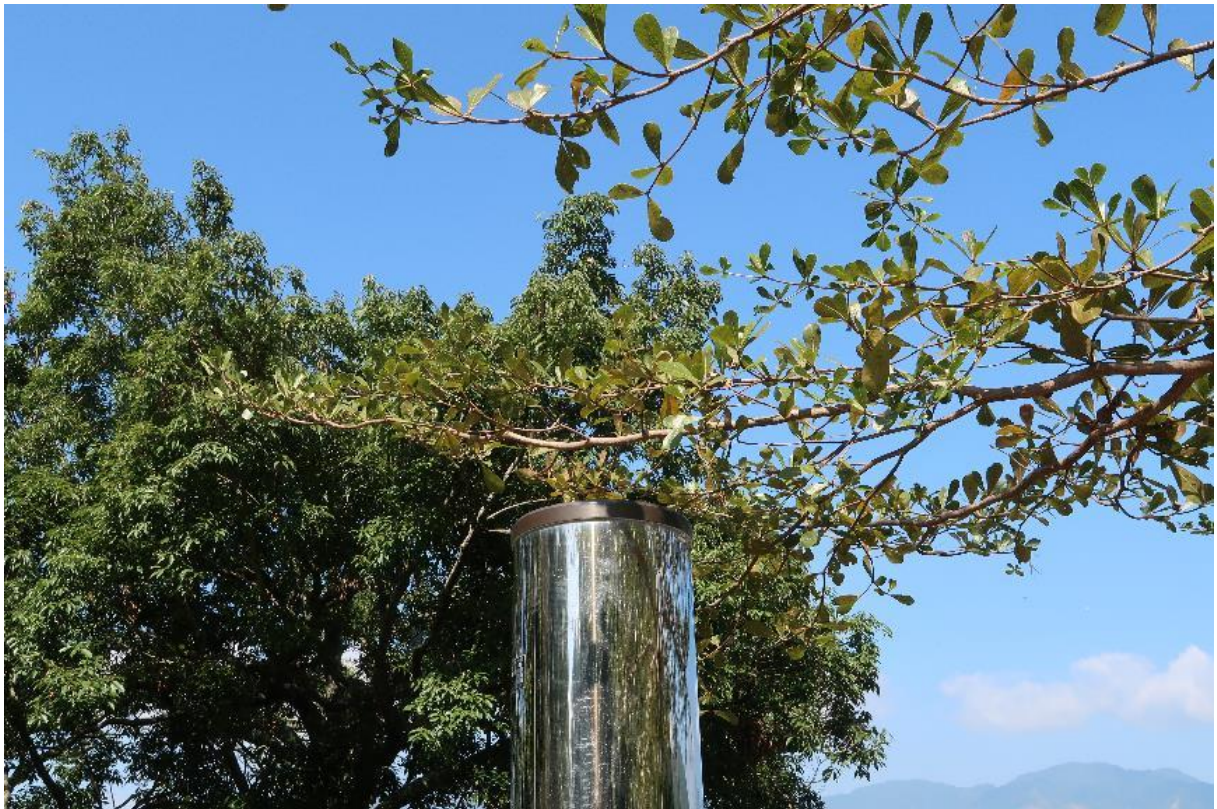
圖 3-4 D346 雨量站現況(106.10.25)

林務局屏東林管處已委託廠商進行 D015 及 D346 二處簡易觀測站之復原，本計畫已於本(106)年 10 月 25 日會同屏東林管處及廠商進行點交之工作，測站設備及位置如表 3-1 所示，設備照片如附錄七(附於末頁光碟)。其中 D015-G3、D346-G1 及 D346 的雨量站由於架設位置附近遮蔽較多，且雨量計上方被樹枝及樹葉擋住(圖 3-3 及圖 3-4)，恐會堵塞雨量計、影響量測結果。本次點交並未交付詳細之相關資料，如儀器廠牌、規格、竣工資料、操作手冊、系統配置圖、及維修紀錄等，後續資料下載、維護及保養由該廠商進行，本計畫針對數據進行解算，並於廠商改善上述遮蔽後(D015-G3、D346-G1 及 D346)，持續保持環境，如現地設備遭到破壞將通知林務局屏東林管處，委請廠商進行復原。維護頻率本團隊固定每月一次例行性維護作業，並解算每月下載資料之資料，如遇到天災(如颱風)或是其他特殊狀況依照需求增加維護次數。

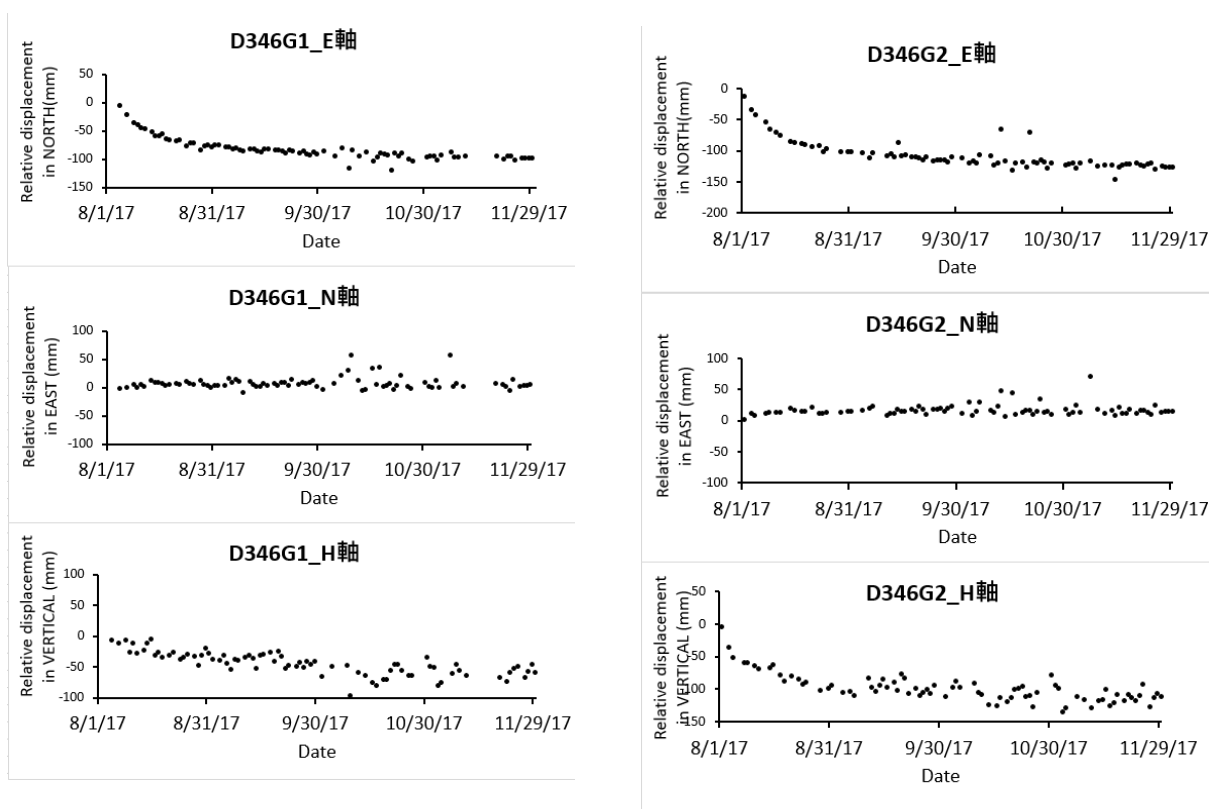
圖 3-7 D346 G1 及 G2 觀測資料

GPS 解算時間為 106 年 8 月 1 日至 11 月 30 日，G4 於 11 月 8 日後無觀測數據，其餘部份資料缺失主要係因為機器受潮、日照與電力不足、透空度不佳等因素。由圖 3-7 至圖 3-9 觀測結果顯示 8 月 1 日至 8 月 11 日有較明顯的東西向及高程變化，以 G1、G2 及 G3 來看，10 天的向西(向東為正)位移量約 10 公分，高程位移量較小約 2 公分，其餘時間有向西及向下趨勢(1~2 公分/月)。本次觀測與前期結果比較將於 3-2.2 節說明。

本年度8月及11月觀測結果顯示(圖 3-7 至圖 3-9)，8月1日至8月11日觀測點 G1、G2 及 G3 有較明顯的向西(10 mm/day)及向下趨勢(2 mm/day)，因當時雨量站尚未修復，由鄰近雨量站 C1V231_高中資料顯示，7月31日至8月1日有一場累積雨量435.5 mm的大豪雨，位移可能與該場豪雨有關。整體而言，觀測點位移受雨量影響，位置朝西及向下移動趨勢。

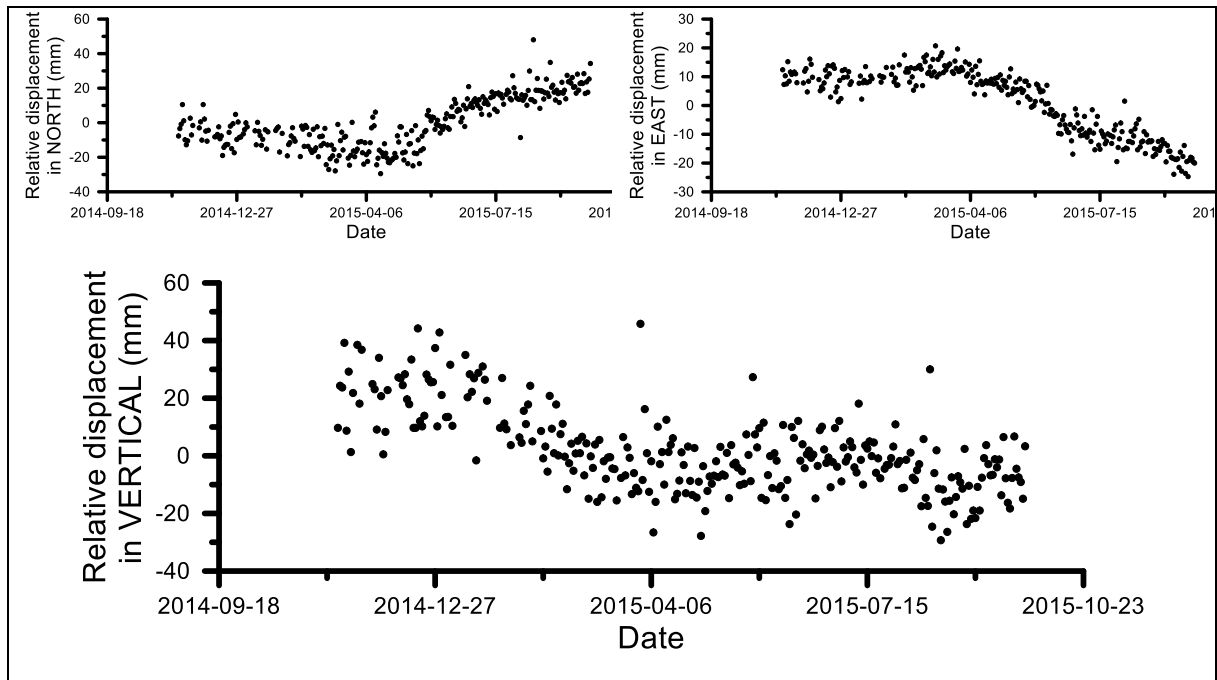
圖 3-14 LG015-G6 GPS 觀測資料(104 年)

監測結果顯示除 LG015-G6 有較明顯的位移量，其餘多在 2 公分以下，不足據以評估活動性。LG015-G6(圖 3-14)位於高 133 線道路中斷處崩崖冠部(102 年崩滑)，可用以估算局部(冠部)邊坡滑移速率。在 104 年 4 月至 10 月開始有較大之移動量，大約是 4 公分向北，3 公分向西，方向與坡向一致。5 個 GPS 觀測點垂直位移則有向下之趨勢，約在 1~5 公分。LG015-G2 位於主崩崖頭部與蝕溝上溯崩崖冠部之間，可評估崩體整體穩定性及蝕溝上溯行為。整體而言，資料及變動量尚不足據以評估活動性，且與雨量資料較無相關，需再持續長時間觀測。地表伸縮計長度約 2m，位移變化結果在 104 年 1 月 4 日有 7.5 毫米的壓縮變化，106 年 9 月修復後，9/7~10/8 沒有伸縮變化，資料及變動量尚不足據以評估活動性。

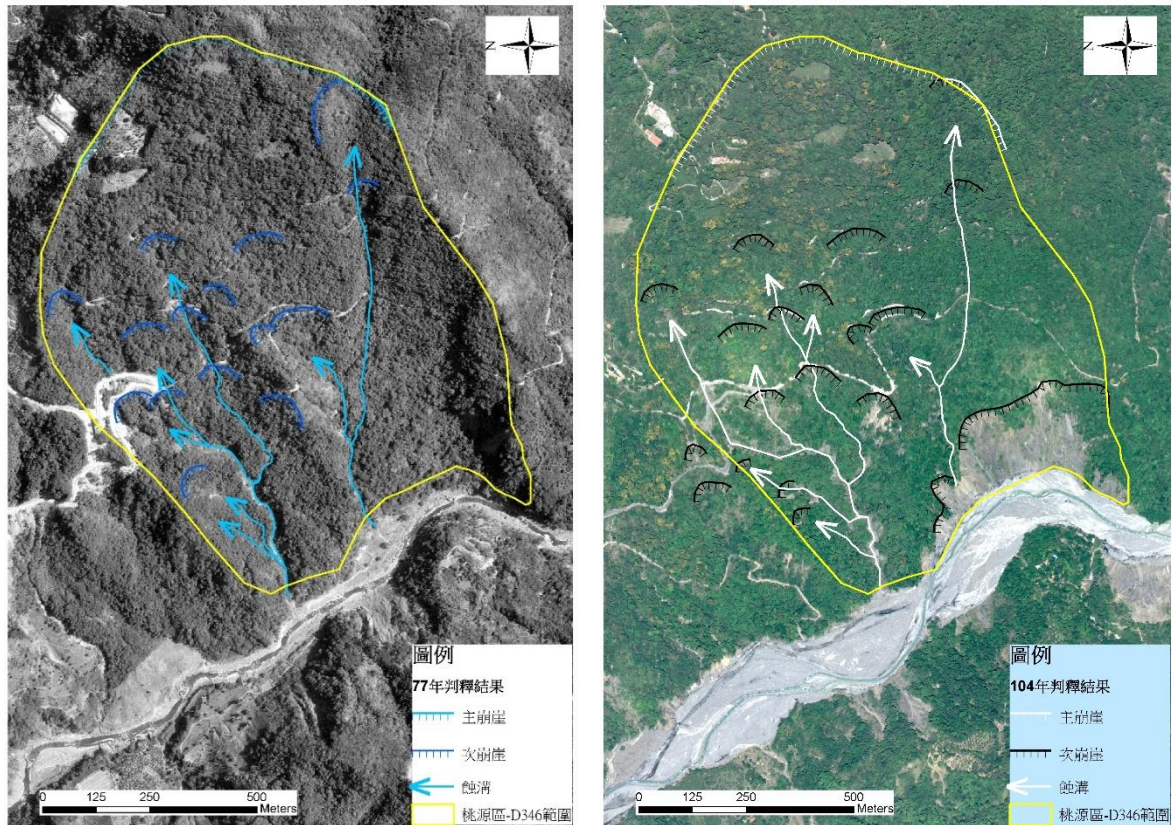
圖 3-18 桃源區 D346 民國 77 及 104 年航空影像判釋成果

潛在大規模崩塌區桃源區-D346 行政區為高雄市桃源區寶山里，屬於老濃溪第 104 林班地，寶來溪集水區。潛勢區高程呈由東北向西南遞減，高程介於 1,200 至 400 公尺(圖 3-15)，區域內高程分布圖如圖 3-16，主要坡向為向西(圖 3-16 箭頭 1)及西南西(圖 3-16 箭頭 2)。崩塌地主要出露中新世中期潮洲層，岩性主要為硬頁岩或板岩間夾透鏡狀砂岩體(圖 3-17)，岩層位態北偏東 80 度，向南傾 50，與邊坡呈現斜交。比較民國 77 與 104 年近 30 年間航空影像(圖 3-18)，顯示桃源區 D346 潛勢區的地表變化，主崩崖沒有後退的情形，下邊坡左岸蝕溝發育發達，右岸則因側蝕形成崩塌，比較民國 77 及民國 104 年河寬，最大變化河寬達 65 公尺。左側上邊坡蝕溝已侵蝕至崩崖。由現況空拍圖可見(圖 3-19)左右側蝕溝主要發育於崩積層中，右側蝕溝之穩定性受凹岸沖刷影響甚鉅。

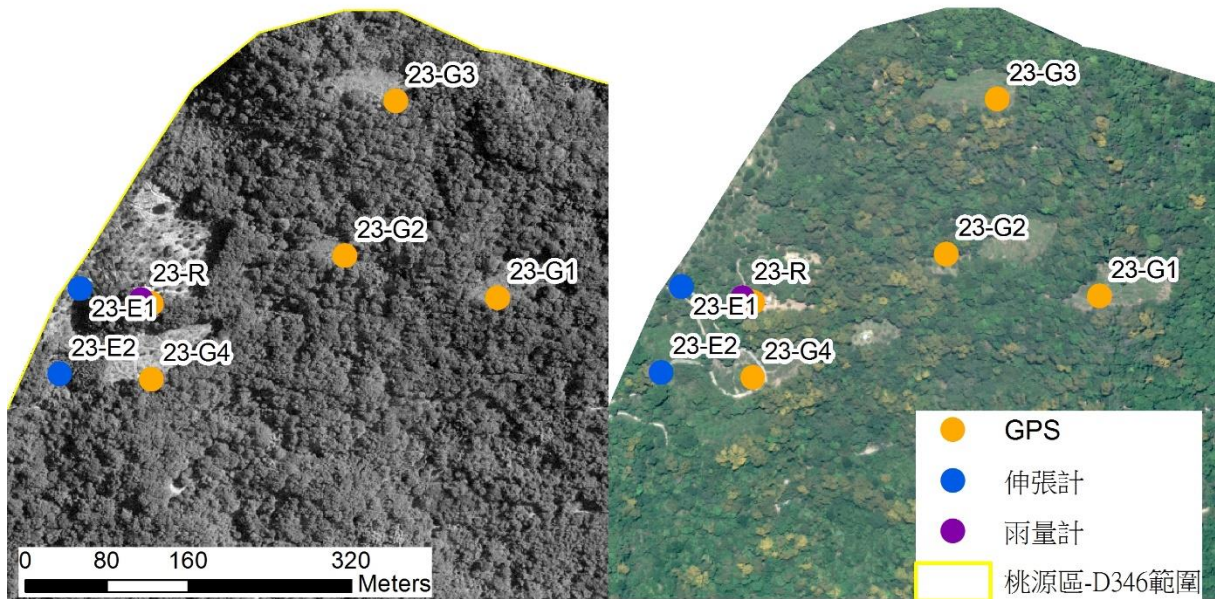
圖 3-22 桃源區-D346 觀測點套匯正射影像

滑動體頭部是否有移動。由前述航照判釋，本區域崩塌受蝕溝上溯影響，由前期判釋之各子分區，多為上溯之崩塌前緣，GPS 可監視蝕溝是否上溯。由圖 3-21 及表 3-5 可見 GPS 監測站位於一較平坦之地形之邊緣，參考 103 年設站時，在最佳透空度考量下，選擇崩塌區北側數處平臺(目前為果園)，然 77 年及 104 年正射影像顯示(圖 3-22)，平臺自 77 年起即已存在，果園應經過整地，GPS 變位量位移變化易受整地之影響。

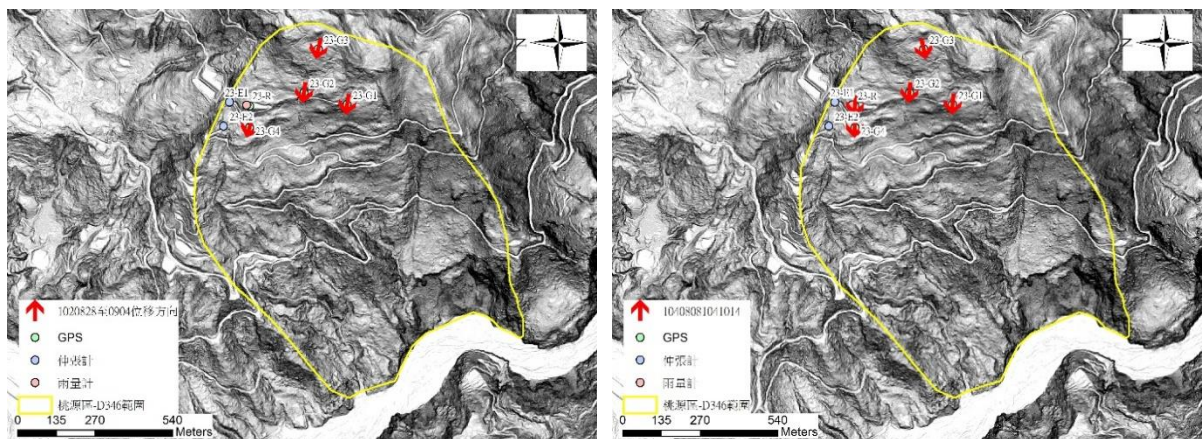
(左)康芮颱風後 (右)蘇迪勒颱風後
圖 3-23 桃源區-D346 較大颱風事件位移速率向量圖

綜合102年6月至104年10月、106年8-11月觀測結果，桃源區-D346的GPS量測結果顯示在降雨事件後有向下位移的趨勢，方向與區域坡向一致，與整體坡向不太一致，推測受局部地形效應影響，此區域量測到的位移變化趨勢與雨量有相當大的相關性，但可能不足以代表整體滑動體的行為。

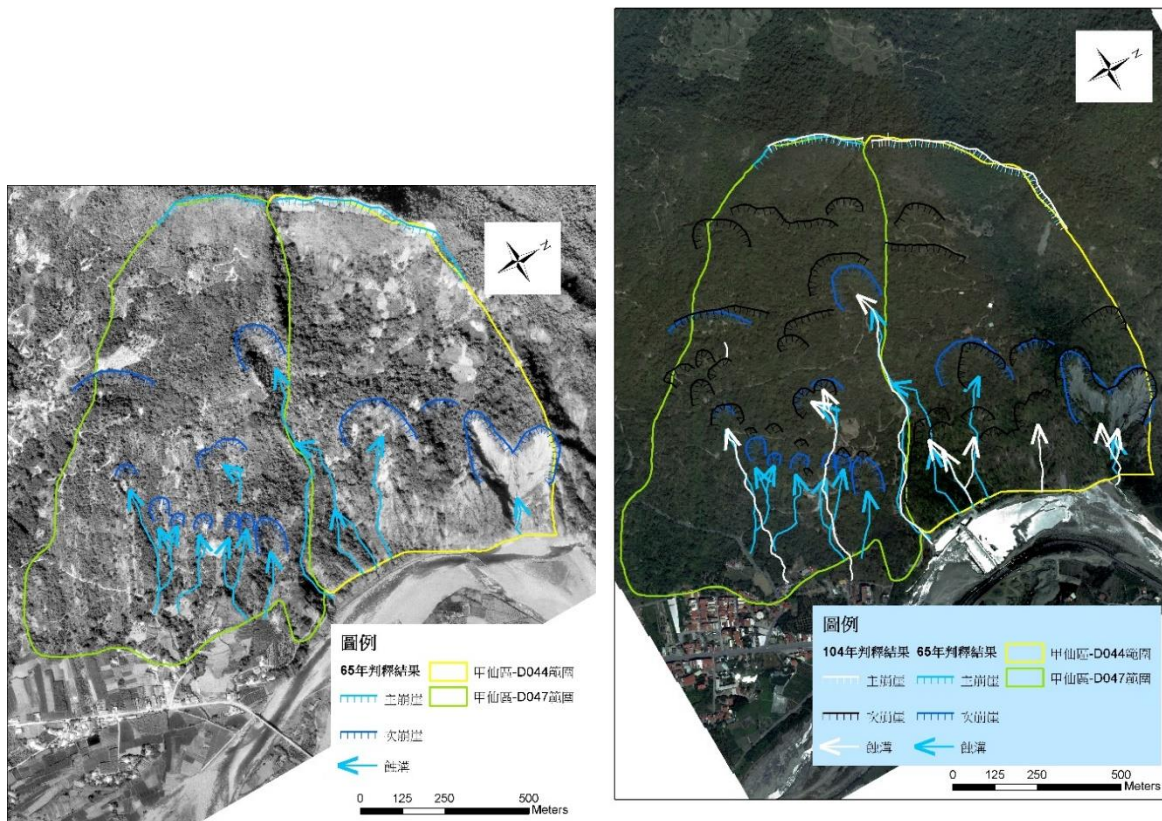
圖 3-27 大規模崩塌潛勢區甲仙區 D044 及 D047 航空影像判釋成果

比較民國 65 與 104 年 30 年間航空影像(圖 3-27)，甲仙區-D044 潛勢區的地表變化，主崩崖沒有後退的情形，下邊坡蝕溝發育主要受河岸侵蝕影響。甲仙攔河堰於民國 82 年 10 月完工，堰頂高程為 246 公尺，此區域前期受河岸侵蝕造成蝕溝上溯，攔河堰完成後，蝕溝上溯之情形不明顯，其引致之崩崖倒退情形亦不明顯。下邊坡崩塌類型受岩性影響，右側崩塌為厚層頁岩，崩積層厚度約 1 公尺，頁岩容易受水沖蝕，在坡面上呈現凹凸狀。中側崩塌為頁岩夾薄砂岩，為順向坡，崩積層厚度約 2 公尺，左側崩塌由蝕溝發育較密集推測其崩積層厚度應較厚，蝕溝主要在崩積層上發育(圖 3-28)。

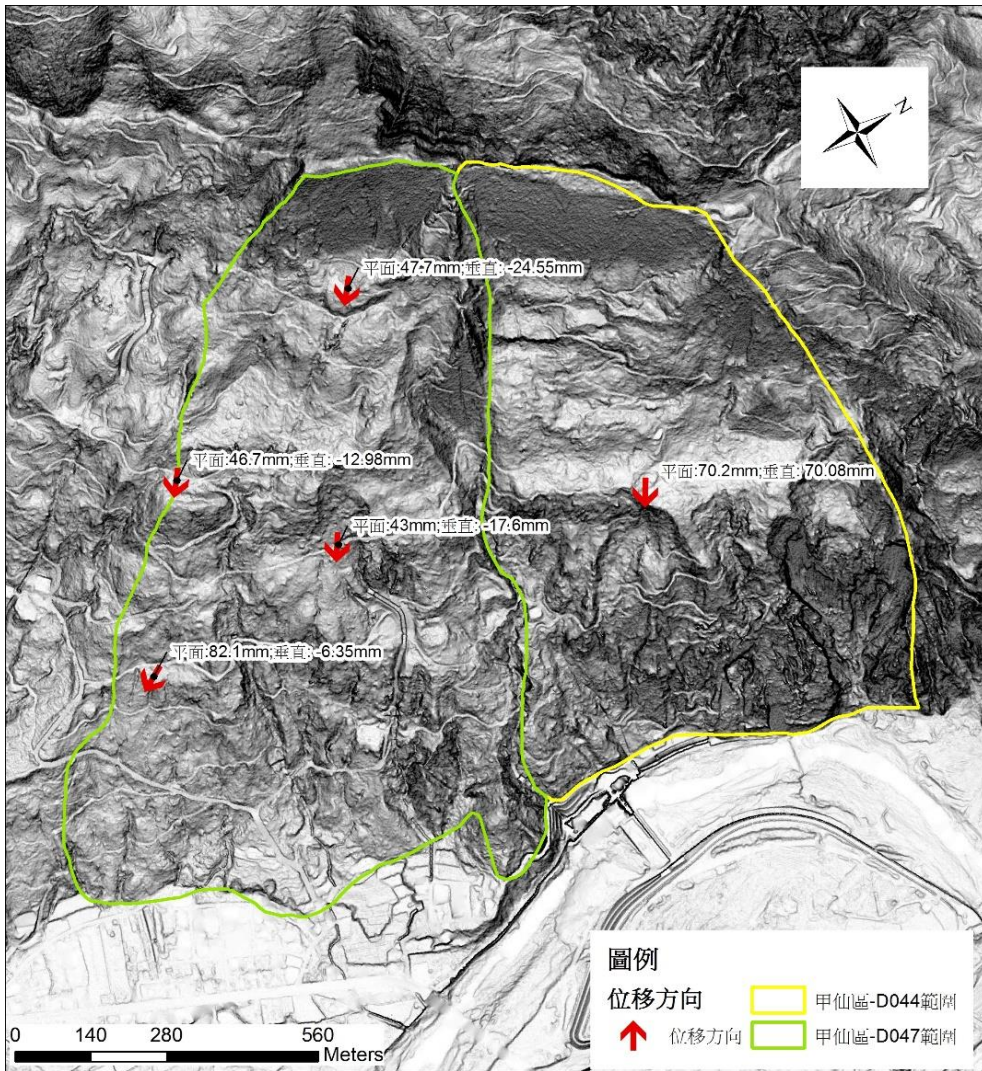
圖 3-36 甲仙區-D044 與 D047 崩塌潛勢區 GPS 位移分布圖

根據 D044 坡趾鑽孔於莫拉克前後測傾管量測結果比較，該區地下 2~15 m 之間有潛在滑動面，莫拉克前後的滑動量達到 5~10 公分，顯示 D044 坡趾並不穩定。簡易監測站結果顯示 D047 崩塌潛勢區常時穩定，但降雨會誘發坡體變形朝坡趾方向移動，D044 崩塌潛勢區僅有一個 GPS 點且向上變形，需要再檢討是否受局部地形影響，目前資料尚不足據以評估活動性。

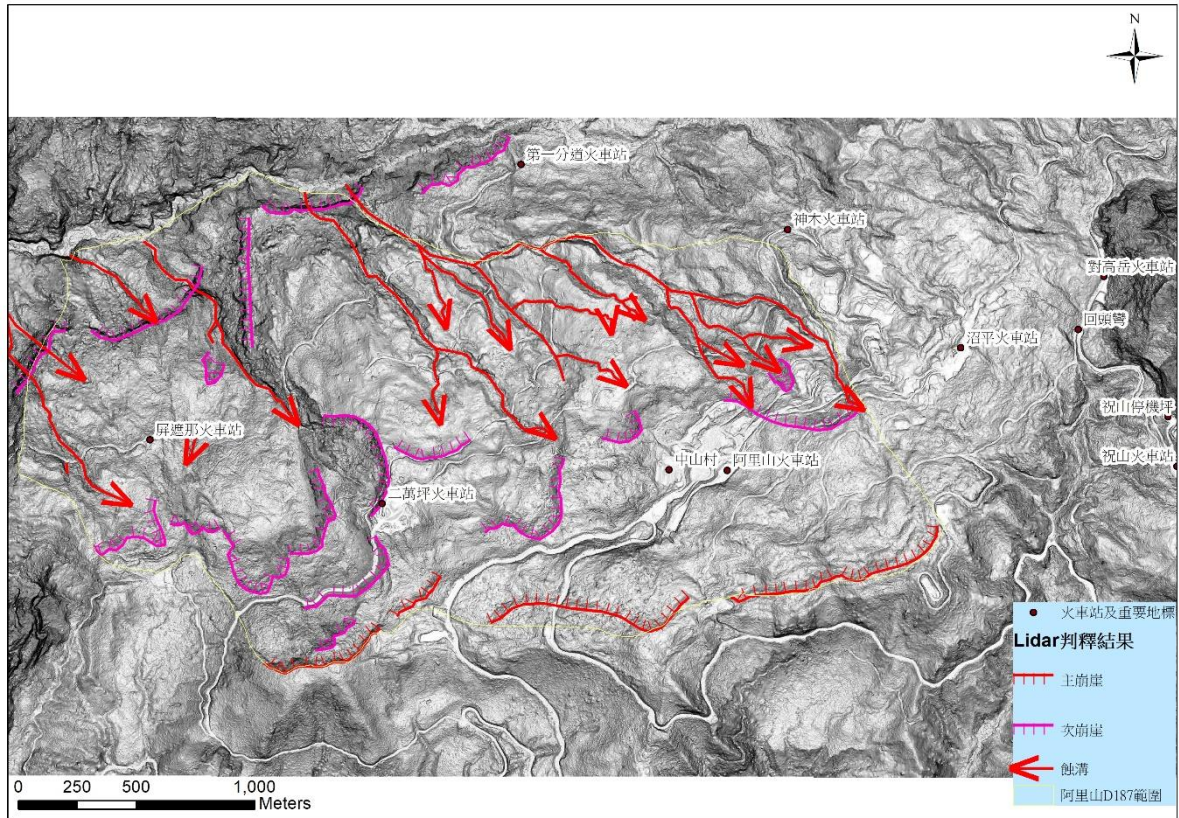
圖 3-44 D187 大規模崩塌潛勢區 LiDAR 崩崖及蝕溝判釋結果圖

圖 3-44 為本計畫利用光達坡度陰影圖所得的 D187 大規模崩塌潛勢區崩崖及蝕溝判釋結果，圖中顯示南側的主崩崖(約略於位於山脈稜線)略呈東西向弧形狀，現存崩體似因南北向岩層順向滑動所形成，次崩崖則零星分布於山腹、蝕溝旁、及趾部。整個潛勢區則被阿里山溪的支流(蝕溝)因溯源沖刷區隔成數塊，次崩崖下的崩體則因地形、蝕溝而呈現滑動方向不一的狀態，其應為老崩積體內(或沿岩盤面)因降雨或地震引致的局部崩滑。二萬坪所在位置應為老崩體所堆積的平坦地，向源侵蝕引致不同方向的老崩積層滑動，其上邊坡的老崩積層或下方岩層皆不能排除再崩滑的可能。前述的順向滑動及部分局部老崩積層滑動，亦可能因阿里山溪下切所引致，圖 3-45 顯示莫拉克颱風前後二萬坪至第一分道下邊坡下降達 30 公尺。中山村及阿里山火車站所在地形尚稱平坦，似乎為厚崩積層經整地後的地形，其上邊坡並無滑動跡象，然其東北側及下方的蝕溝若繼續上溯，則可能引致本區的不穩定。由坡度陰影圖亦顯示第一分道附近地形成波浪狀，河道邊坡崩崖明顯，其下邊坡受阿里山溪上游之下切作用影響存在不穩定現象，連帶影響第一分道附近邊坡的穩定性。圖 3-46 為使用 69、97、103 年航空照片所判釋出的崩崖及蝕溝變化圖，圖中顯示三十多年來主崩崖無變化，然次崩崖有擴大、及增生現象，增生位置大部分與蝕溝發展相關，但亦有部分位於山腹，圖中亦顯示蝕溝上溯現象明顯。前述結果顯示本老崩積層邊坡活動性(不穩定性)明顯，但無法評估崩積層下的順向滑動的活動性。

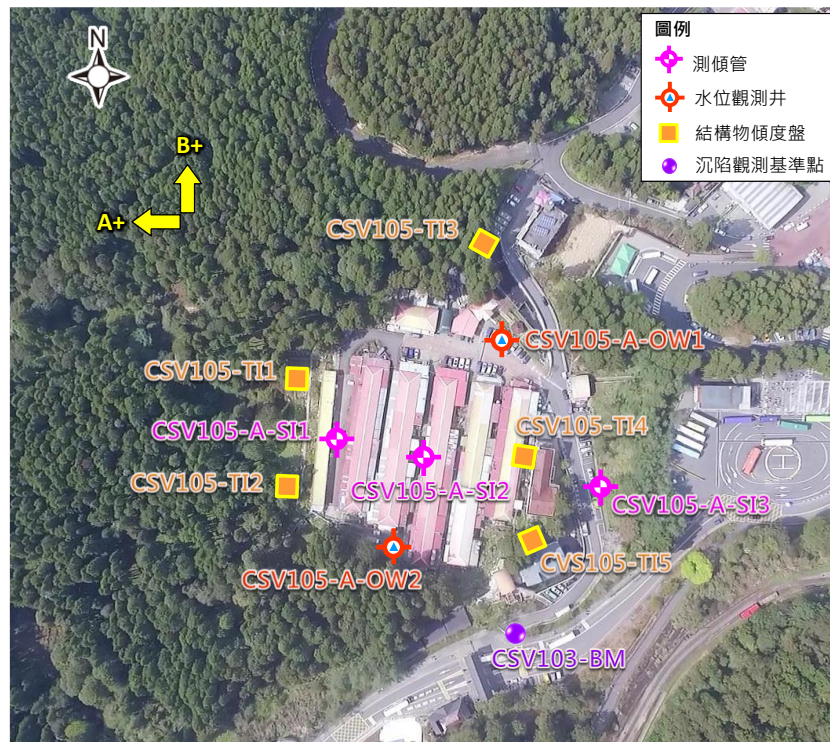
圖 3-47 阿里山中山村地質鑽孔配置圖

變化情形，區域尚屬穩定。上述測傾管及水位井受工程影響已損壞，於 101 年後無法使用。105 年阿里山森林遊樂區及奮起湖地區安全監測及林道地錨檢測計畫進行五孔鑽孔，其鑽孔配置如圖 3-47，並於 CSV105-A-SI1~CSV105-A-SI3 安裝測傾管，及於 CSV105-A-OW1 及 CSV105-A-OW2 安裝水位觀測井。

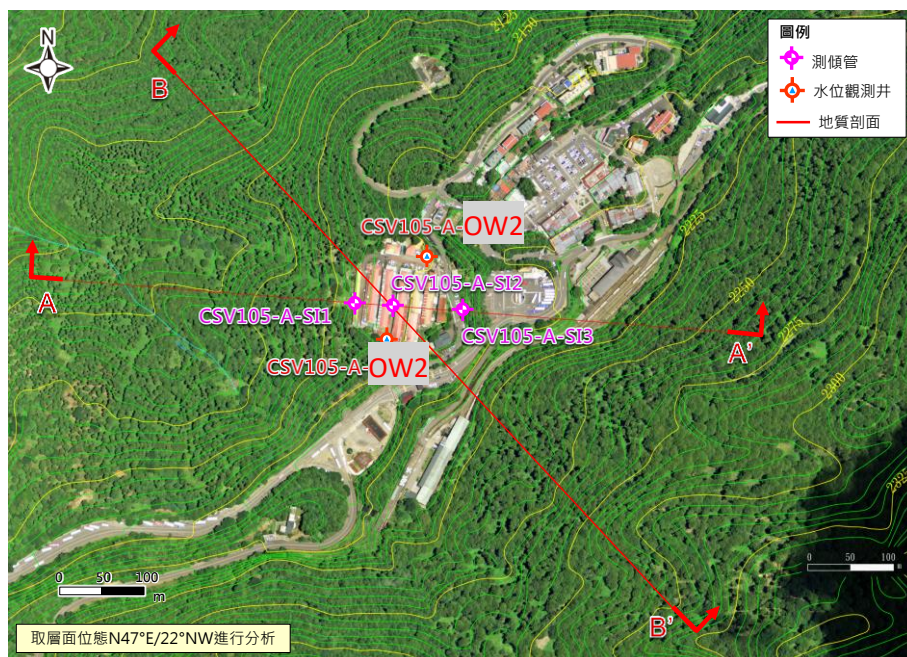
圖 3-48 中山村鑽孔及剖面圖位置

綜合地形、地質資料及一年多的監測結果顯示，中山村目前並無滑動之虞，但因監測時間短及監測深度及範圍不足，並無法用以評斷 D187 的活動性。然而中山村所在邊坡與 D187 整體邊坡同屬順向坡，若未來工程開挖或蝕溝沖蝕使岩層見光則可能產生順向滑動。建議應進行有系統的調查、監測，以供管理及治理參考。

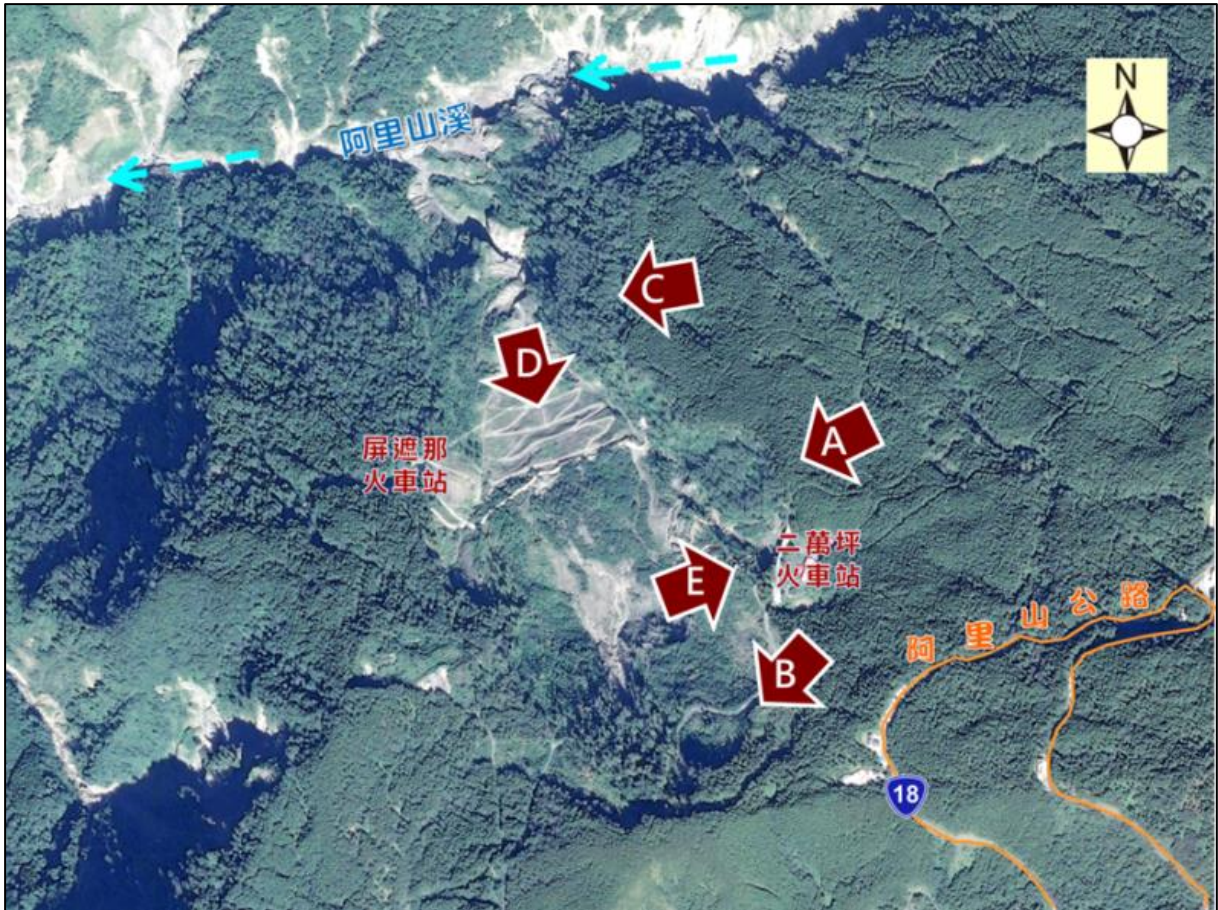
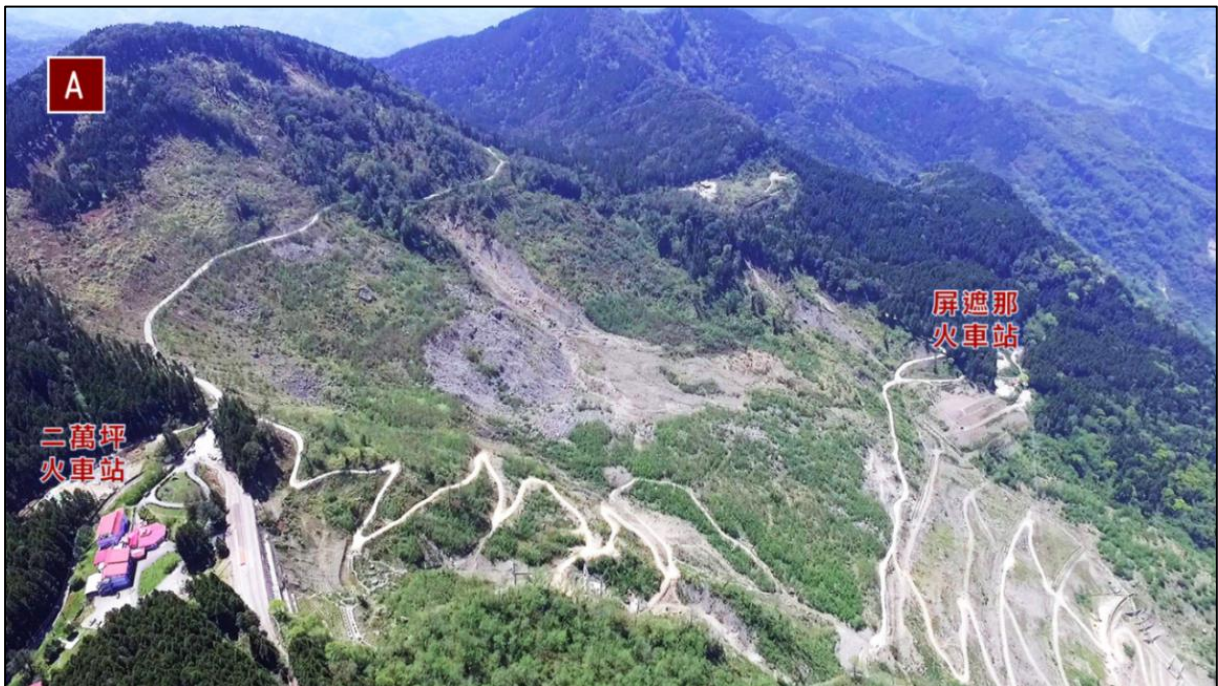
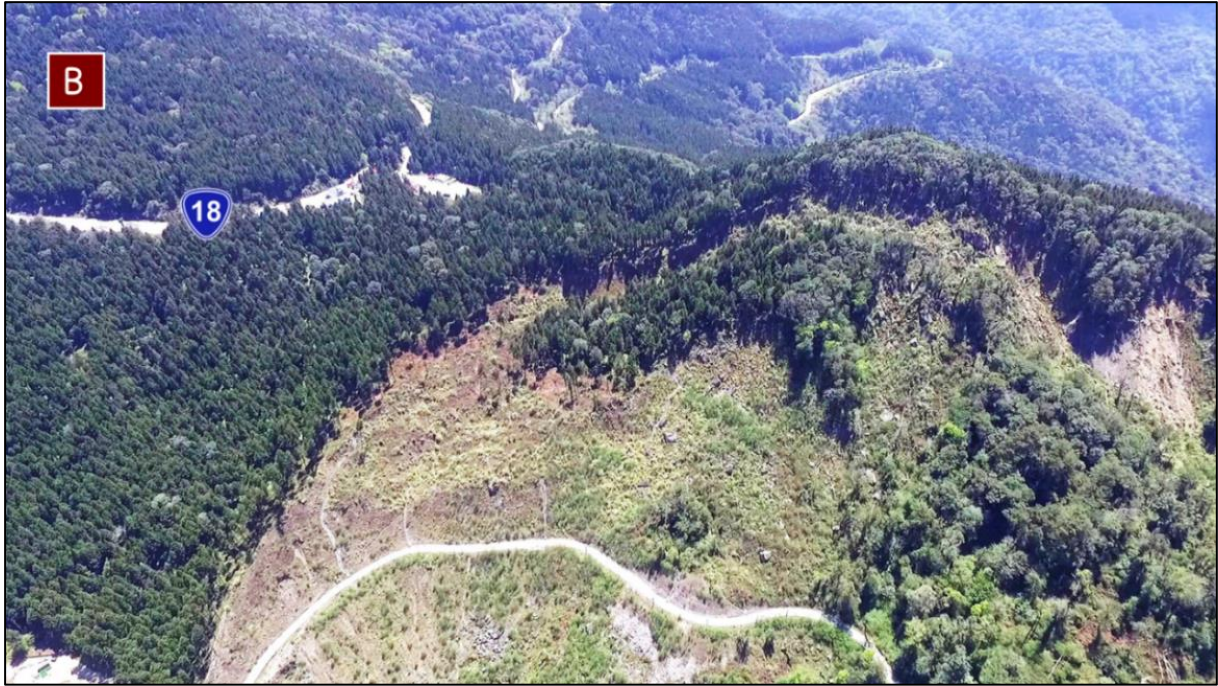
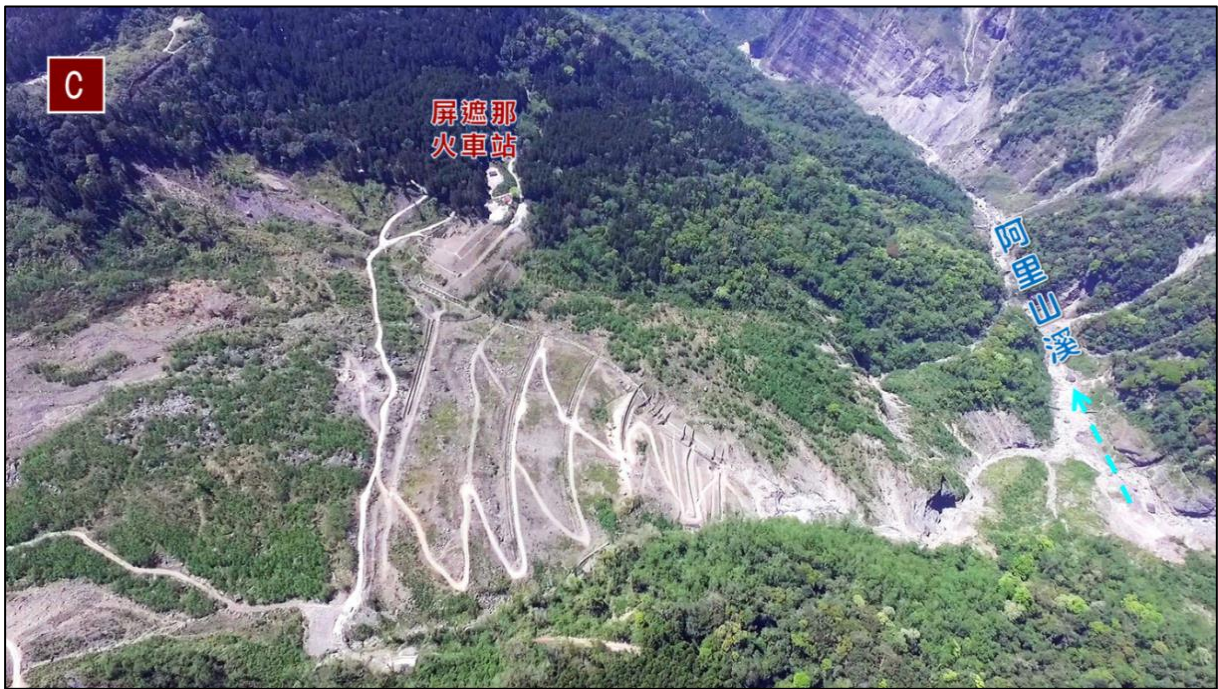
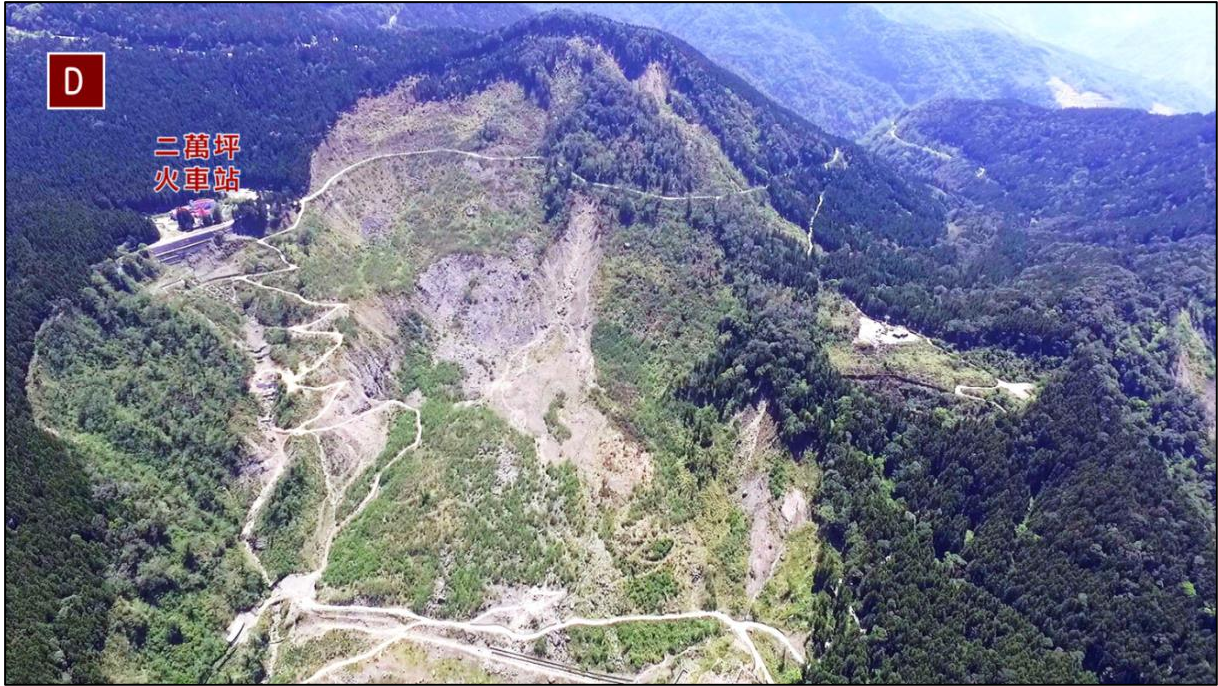
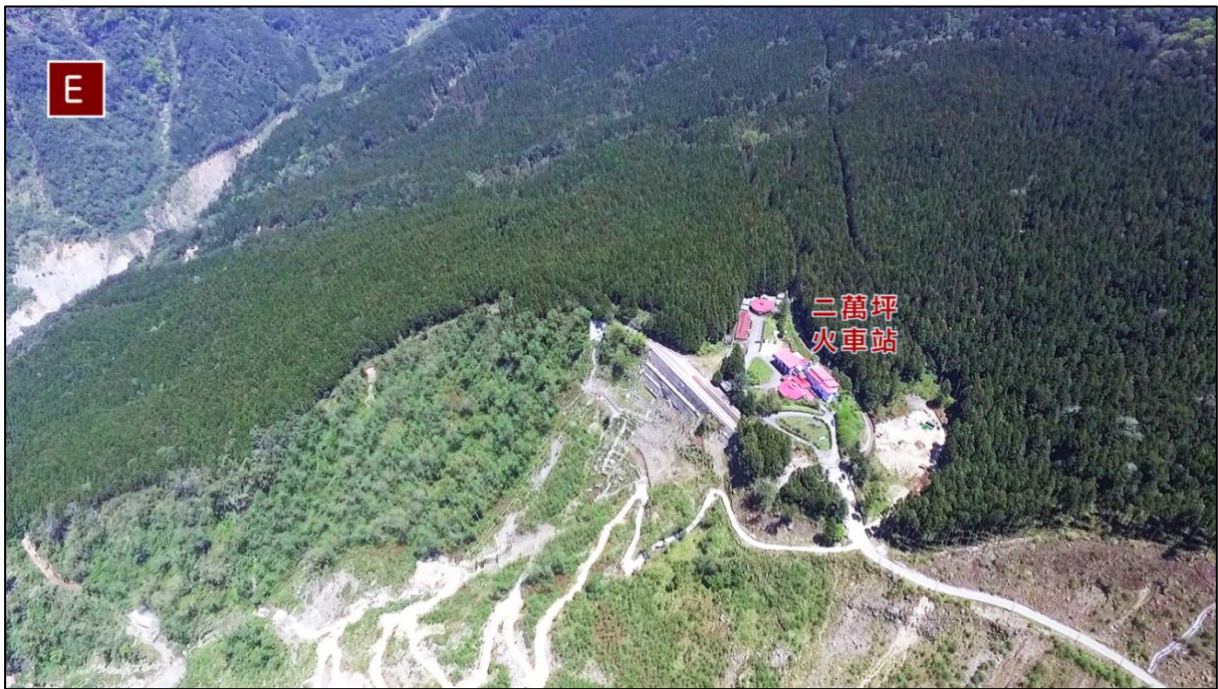
二萬坪車站下邊坡於莫拉克颱風時崩塌，並造成路基流失、鐵軌懸空，現車站月台旁軌道平台下邊坡已施作擋土牆、基樁及地錨等，坡面並施作自由樑框護坡與縱橫向排水溝等整治，二萬坪崩塌區之空拍照片詳見圖3-51至圖3-56。(摘自阿里山森林遊樂及奮起湖地區安全監測及林道地錨檢測第二次期中報告，106)

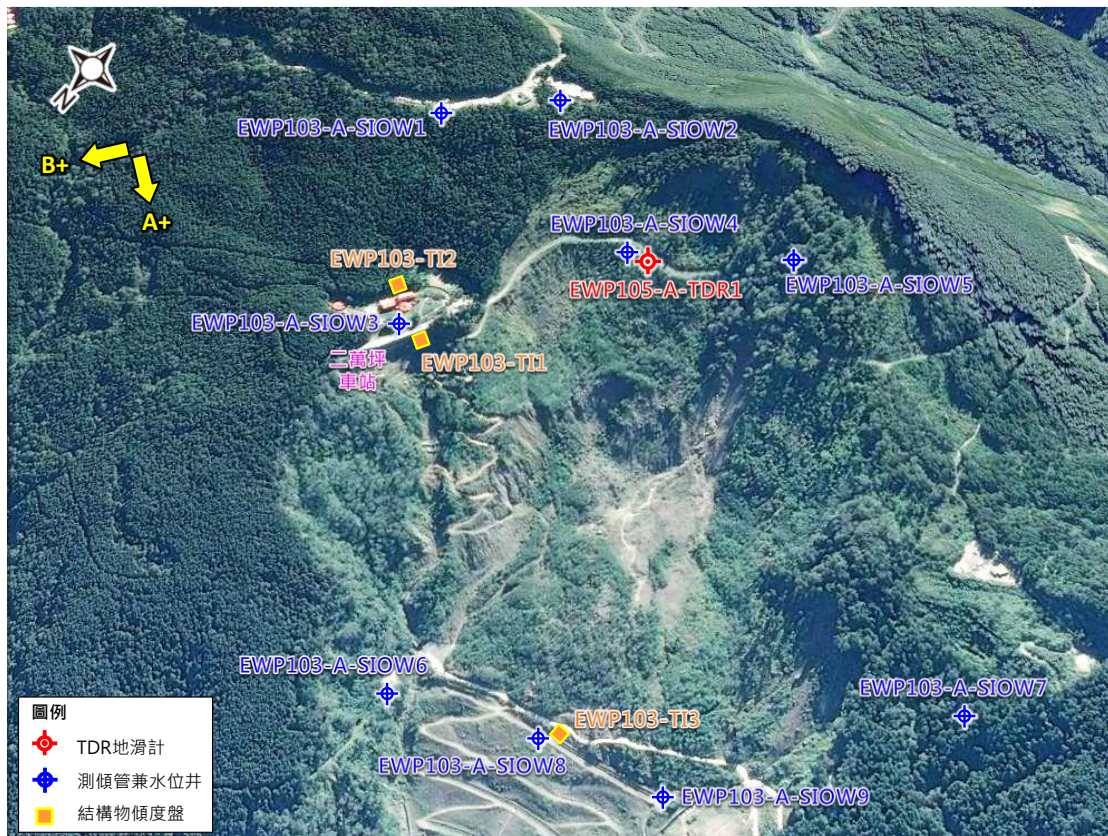
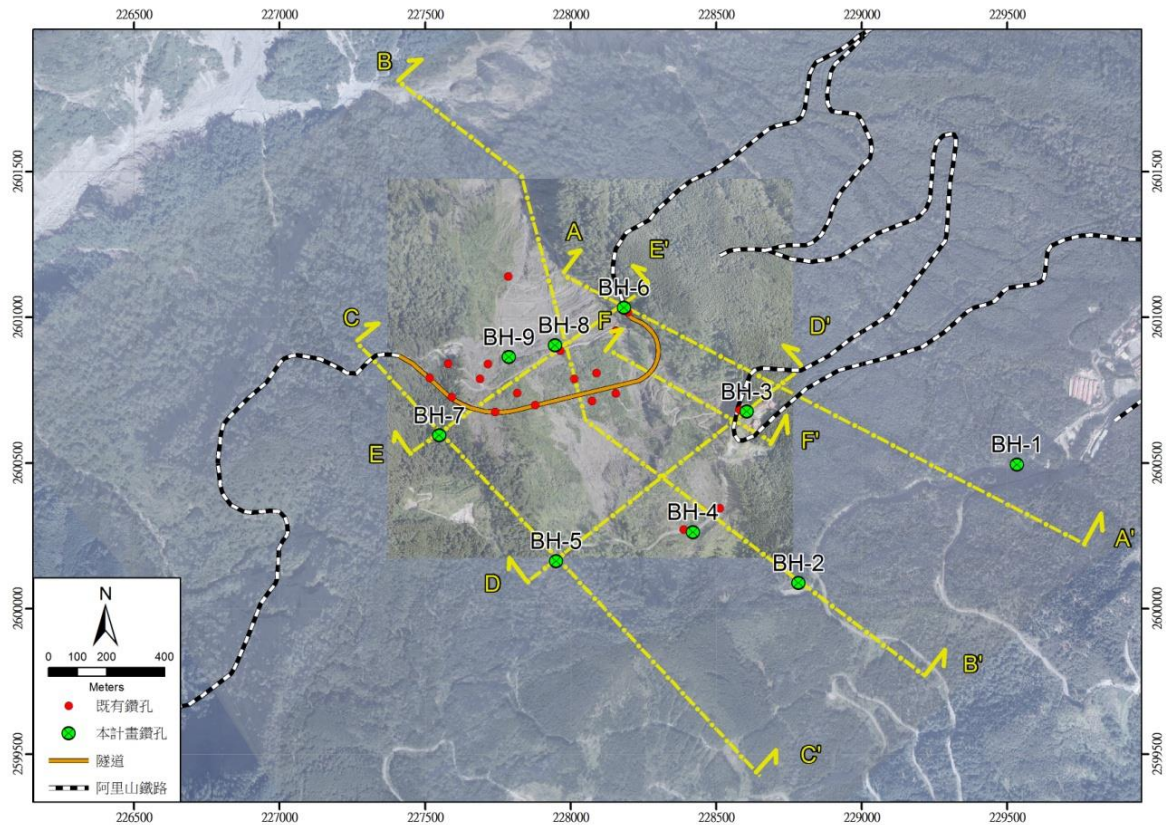
本區於 103 及 105 年分別進行地質鑽探及地下水位、孔內水平位移(測傾管)監測，其位置及統計如圖 3-57、圖 3-58 及表 3-9 所示，103 年計畫利用鑽探孔裝設 ABS 傾斜管，並將傾斜管打洞，於孔壁與 ABS 管間回填七厘石，以充當測傾管及地下水位井用。為比較 103 年裝設的傾斜量測結果，105 計畫於原 BH-4 孔鄰近裝設一孔 TDR 位移監測。104 年報告繪製完整的地質剖面圖(圖 3-59 至圖 3-62)，圖中顯示調查區域為厚度達 60 m 以上的新、舊崩積層覆蓋於砂岩、頁岩、及砂頁岩互層上，且崩積層與岩盤交界的不整合面傾角與岩層傾角略同或略小。由地質剖面顯示本區可能存在蝕溝沖蝕引致的新崩積層的崩塌，老崩積層與岩盤界面(不整合面)滑動及岩層的順向滑動。圖 3-63 至圖 3-80 為區內側傾管 103/8-104/12、及 105/7-106/10 的監測結果，但由於本區存在新、舊崩積層，崩積層由大小不一的岩塊及細料組成，並可能存在空洞，且七厘石取代水泥漿回填，測傾管的穩定性恐不佳，因此量測結果並不佳。

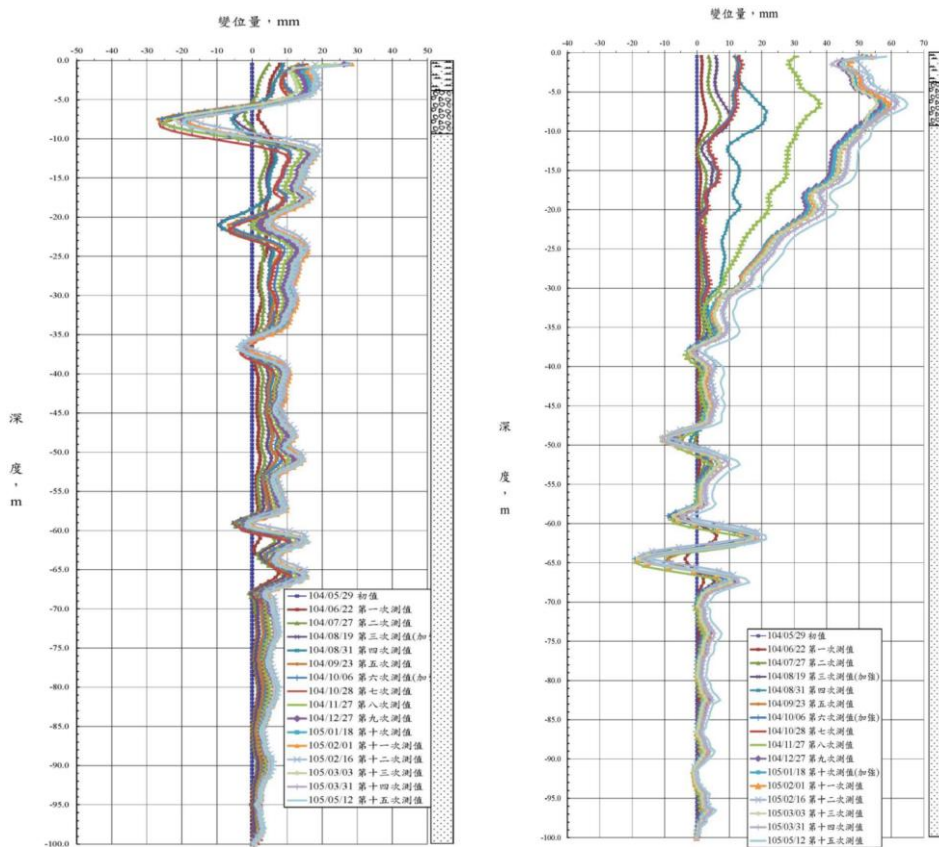
圖 3-90 孔內傾斜管 A-1 之 A、B 方向監測結果(104/05/29~105/05/12)

孔內傾斜管監測結果如圖 3-90 至圖 3-92 所示(104/05/29 ~ 105/05/12 期間共六次量測結果)，圖中 A 方向往下坡方向為正與 B 方向(面對 A 正方向順時針 90 度方向為正)，A-1 之結果顯示岩塊堆積層與岩層中數處呈彎曲，可能為回填不實空洞或剪裂帶存在造成。深度 37m~38m 處於 B 方向至孔口累積位移約 60 mm，可能是層面間之剪動；A-2 量測數據顯示 A 方向於深度 10 m 處可能有一滑動帶形成於崩積層中，B 方向有多處呈彎曲型；A-3 量測結果於 A 和 B 方向含有部分彎曲型，深度 13 m 處似乎存在崩積層與岩層之不整合面的滑動，岩層內似乎亦存在滑動面。本報告的孔內傾度管可能因裝設時回填不實，故整體水平滑動量測品質不佳，甚難以其量測值評估邊坡的活動性。然由量測結果顯示崩積層內、崩積層與岩盤界面、及岩層內皆存在明顯的滑動面，顯示本區域邊坡呈不穩定狀態，第一分道附近的軌道、擋牆的損壞與前述邊坡不穩定相關，至於其整治方式則有待進一步監測及進行邊坡穩定分析加以建議。

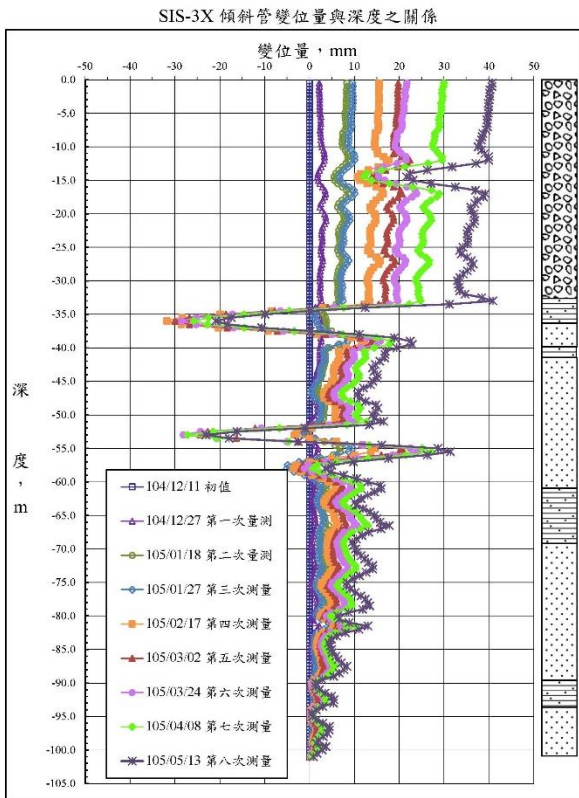
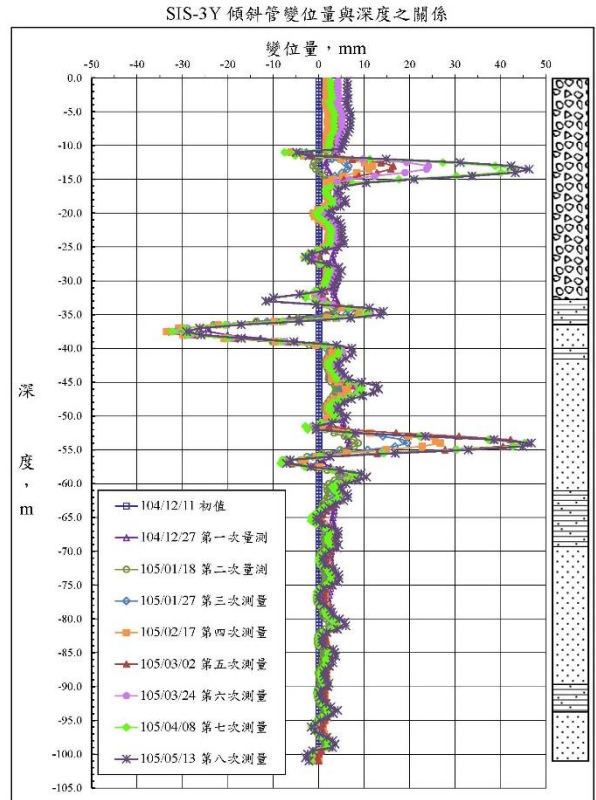
圖 3-101 SIS-3 變位曲線圖(104/12/27~105/5/13)

測結果顯示，大部分傾斜管可能因回填不實，量測結果皆呈現多處 S 型的曲線，故整體水平滑動量測品質不佳，甚難以其量測值評估邊坡的活動性。由前述結果圖上可判斷 SIS-1 約於地下 10 m(崩積層內)，SIS-2 約於地下 10 m(崩積層內)，SIS-3 約於地下 35 m(崩積層與岩盤界面)，SIS-4 約於地下 35 m，SIS-5 約於地下 35 m(崩積層與岩盤界面或其下的頁岩層內)，SIS-6 約於地表下 10 m(崩積層內)存在明顯滑動面。此監測結果與「精巧型邊坡監測儀器於阿里山森鐵第一分道之應用研究」監測結果雷同，建議嘉義林管處以既有鑽探結果、地表地質調查結果製作合理的地質圖及地質剖面圖，再配合孔內傾斜管滑動量測結果及光達地形結果圈繪第一分道附近的崩塌區，作為整治依據。

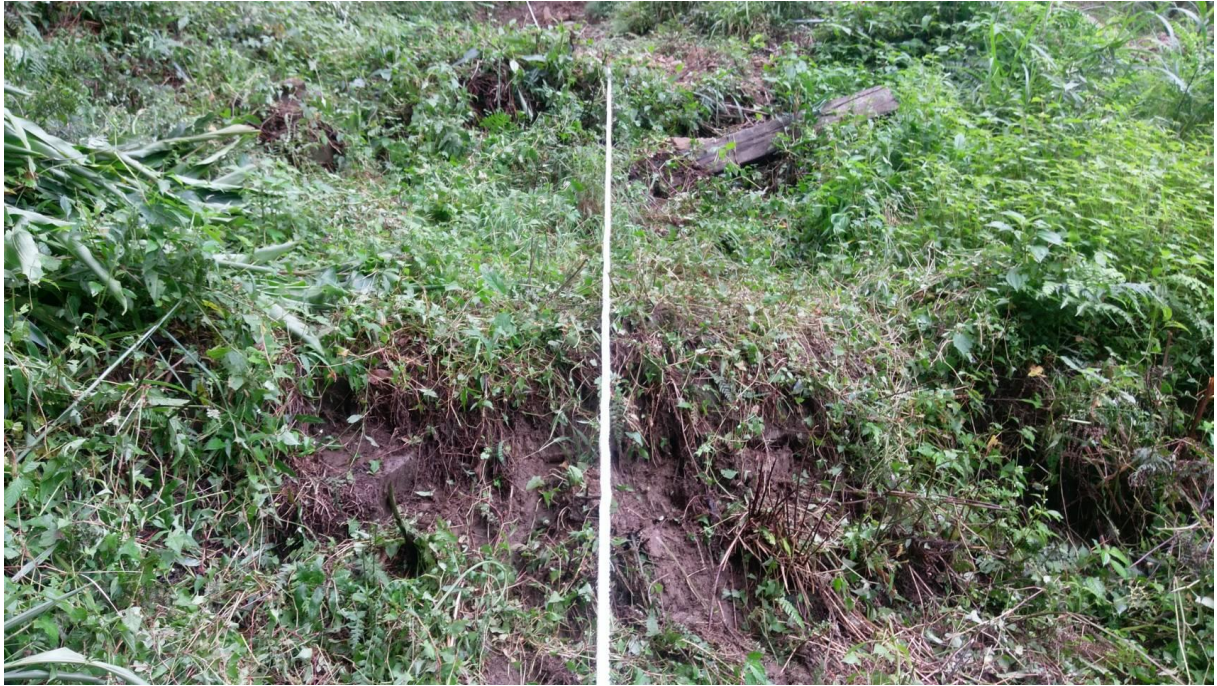
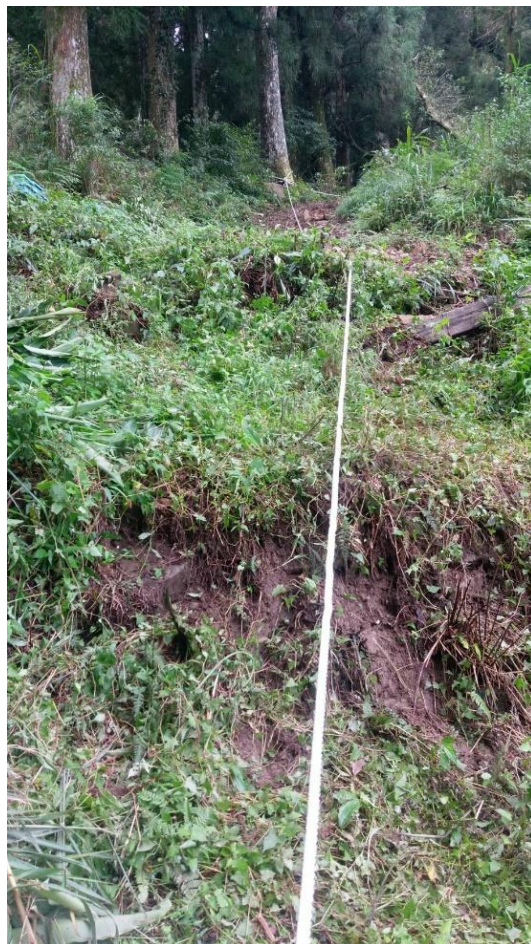
本計畫於 106 年 9 月 7 日由嘉義林管處沈宜慶技正協助進行第一分道下方的阿里山溪現勘及 UAV 拍攝。現勘調查路線由第一分道下切至阿里山溪開始(圖 3-105)，下切時發現許多小崖(圖 3-106)，可能為岩塊堆積層內部滑動所造成，但無監測與鑽井岩心可驗證此推論。下切至阿里山溪溪谷後，可觀察到溪谷兩側為崩積層不穩定邊坡，邊坡上材料之粒徑可從泥質至中礫，礫石呈角形至次圓形，表示部分材料受水流搬運過或崩移較長距離。大量崩積層與崖錐堆積出現於坡趾(圖 3-107、圖 3-108)，顯示阿里山溪上游之側向侵蝕作用相當活躍，對第一分道鐵軌及其上、下邊坡的穩定性有不利的影響。由於溪谷中有許多巨石不易往下游前進，於溪谷透過遠眺和 UAV 空拍獲取大量影像，並建立數值地表模型(DSM)得以對溪谷兩側之岩層露頭與崩塌面進行觀察，遠眺下游時可看到下游處兩側出露的岩層(圖 3-109)，較近的左岸似乎往南傾斜，呈現逆向坡的現象，但左岸出露岩層的位置已超過第一分道邊坡之範圍，至於右岸出露向北傾之岩層為塔山的趾部，符合大尺度區域向北傾的層面趨勢；UAV 拍攝之影像所建立之有較大範圍展示空間資訊的優勢，圖 3-110 與圖 3-111 分別為空拍影像與 UAV 產製之 DSM 立體影像，由這些影像與 LiDAR 全區域地理空間資訊可大幅地使地形與地物判釋更加容易與有效率。

圖 3-106 下切途中所遇之數個局部小崖
(高差約 0.5~1m，可觀察延伸約數公尺，可能受地形與植被影響)

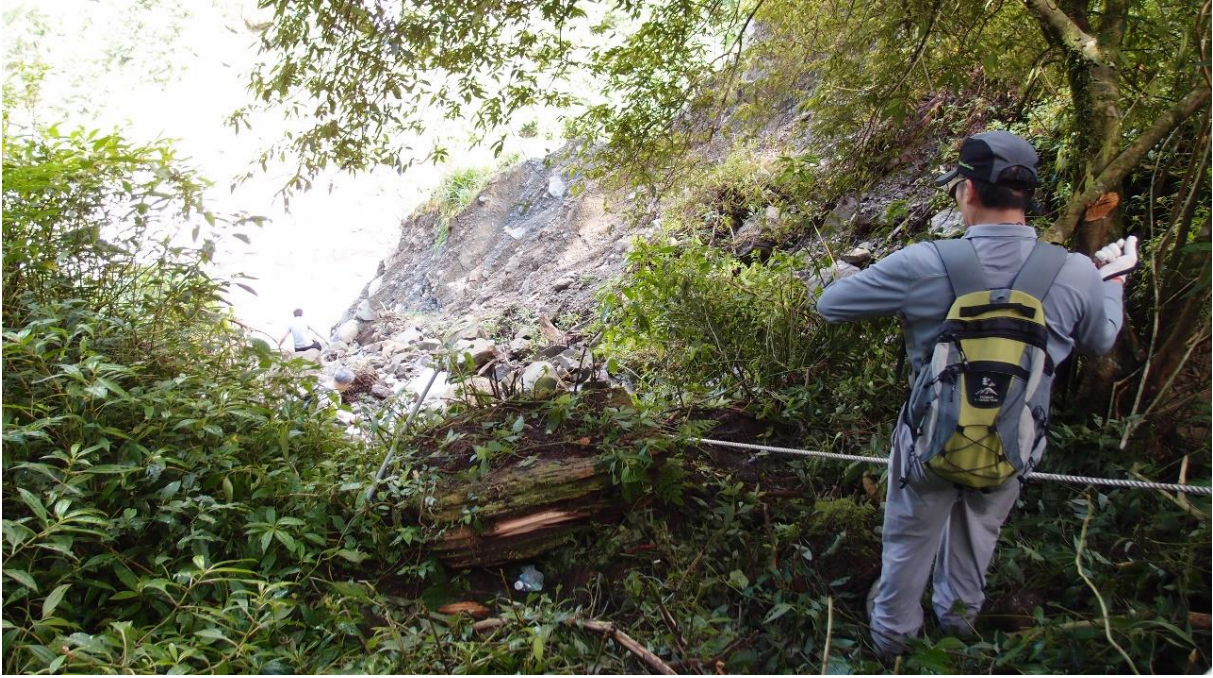
圖 3-107 下切至溪谷為崩積層不穩定邊坡

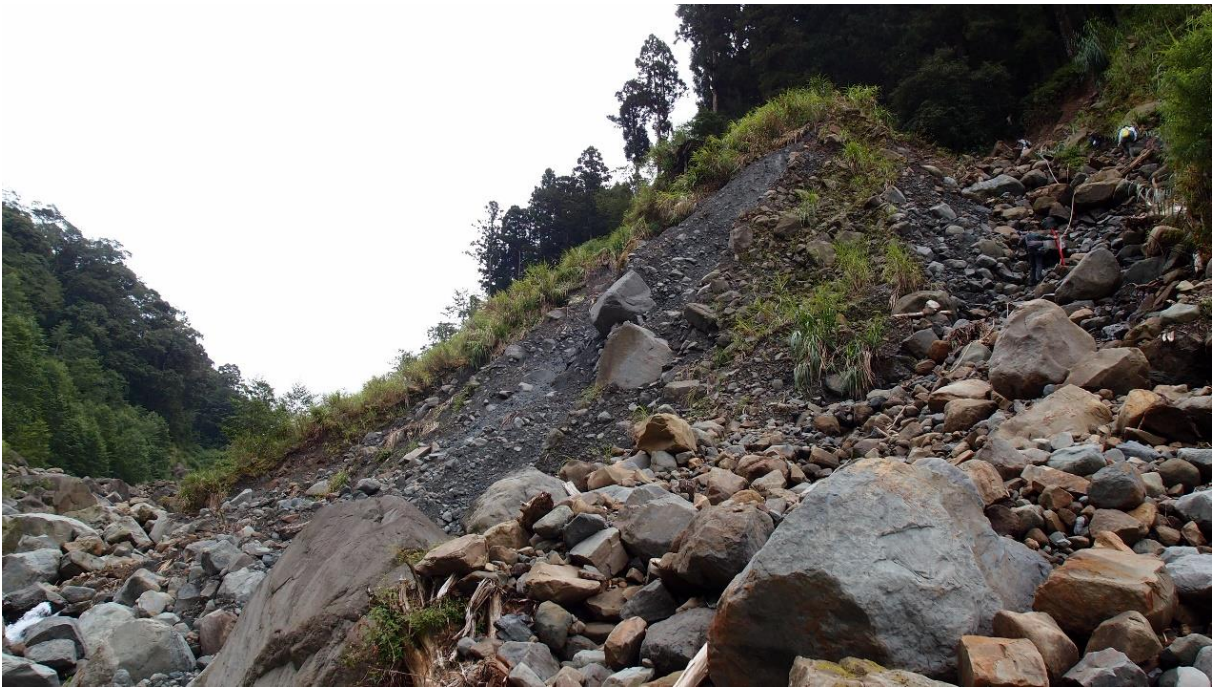
圖 3-108 溪谷兩側崩積層照片
