國有林大規模崩塌潛勢區 減災策略研擬及安全監測

Risk Management and Monitoring of Potential Large-scale
Landslide Areas in National Forests

成果報告

執行單位：國立交通大學

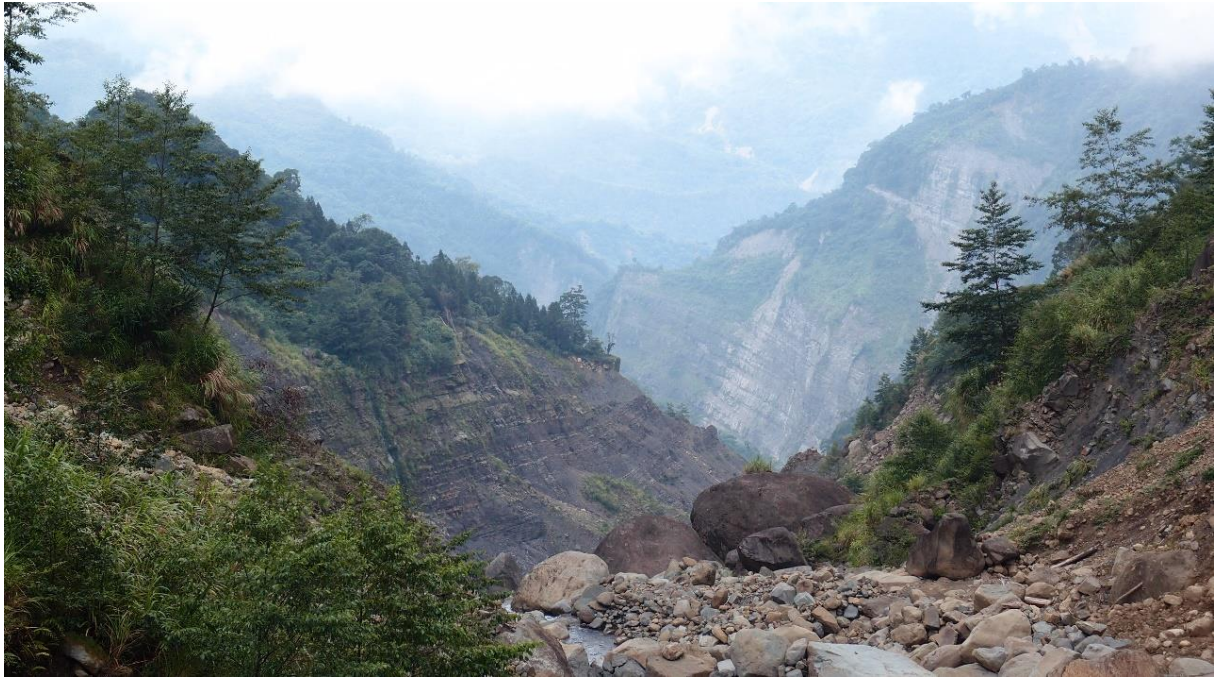
圖 3-109 遠眺下游方向照片
(左岸略呈逆向坡地形，傾角緩；右岸符合大區域層面位態方向)

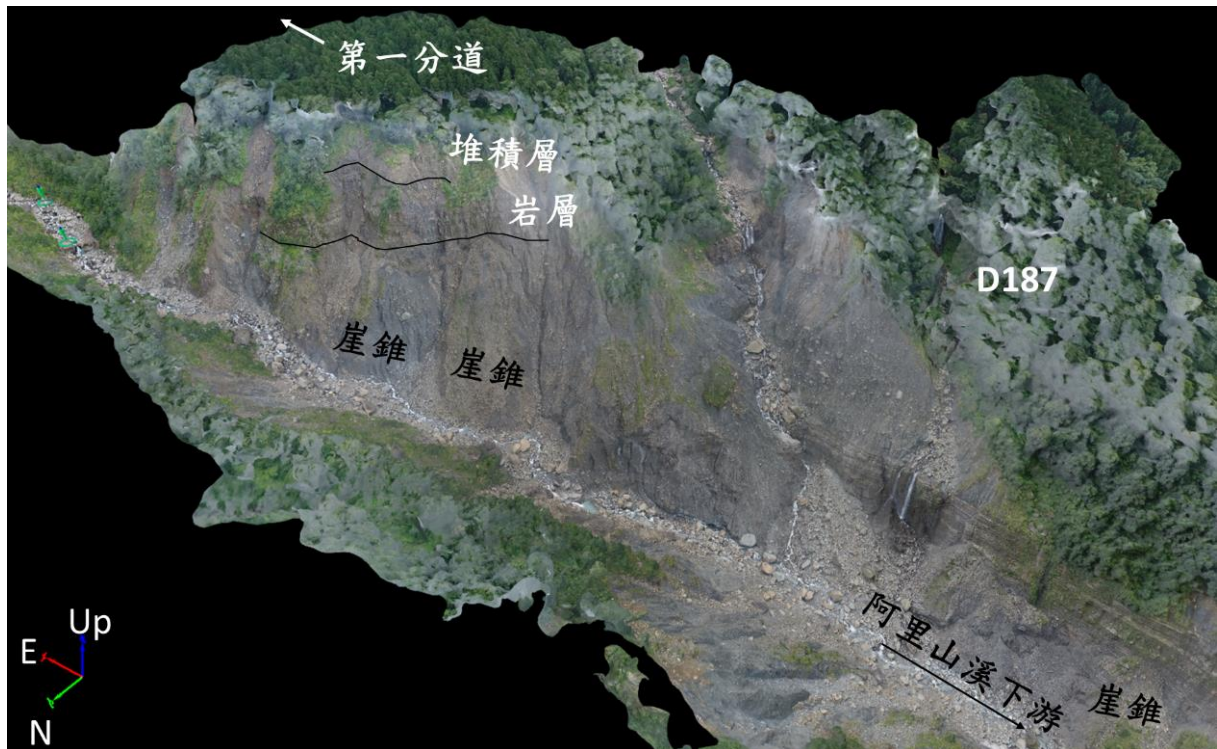
圖 3-111 DSM 立體影像與判釋結果圖

(該處堆積層材料於 DSM 中測量約 15 m ~ 20 m)

綜合前述之地質、地形、鑽井岩心與監測數據，本計畫藉由 LiDAR 地形產製之陰影圖判釋此邊坡可能之崩崖位置，並且將岩心柱狀圖投影至沿著層面傾向之 MM' 剖面(圖 3-112 與圖 3-113)，考慮傾斜管監測數據得知 SIS-3~SIS-5 於 35m 有明顯滑移的岩土不整合面，且由 UAV 影像和 DSM 得知於 MM' 剖面水平距離 500 m 處之崩崖，有 15~20 m 之堆積層覆蓋於岩層之上，因此將滑移之不整合面向下波延伸至上述之堆積層與岩層出露之交界，另向上延伸至由光達地形所判釋之崩崖，除此一可能滑動面須注意之外，亦有傾斜管顯示堆(崩)積層內有滑動的現象，從 MM' 剖面中水平距離 420 m 和 480 m 處的小崖可能是堆(崩)積層堆積後再次失穩破壞所形成，且這些小崖也使其上邊坡淺層堆(崩)積層受到砍腳作用而降低穩定性。本勘查分析結果亦佐證前述結論。

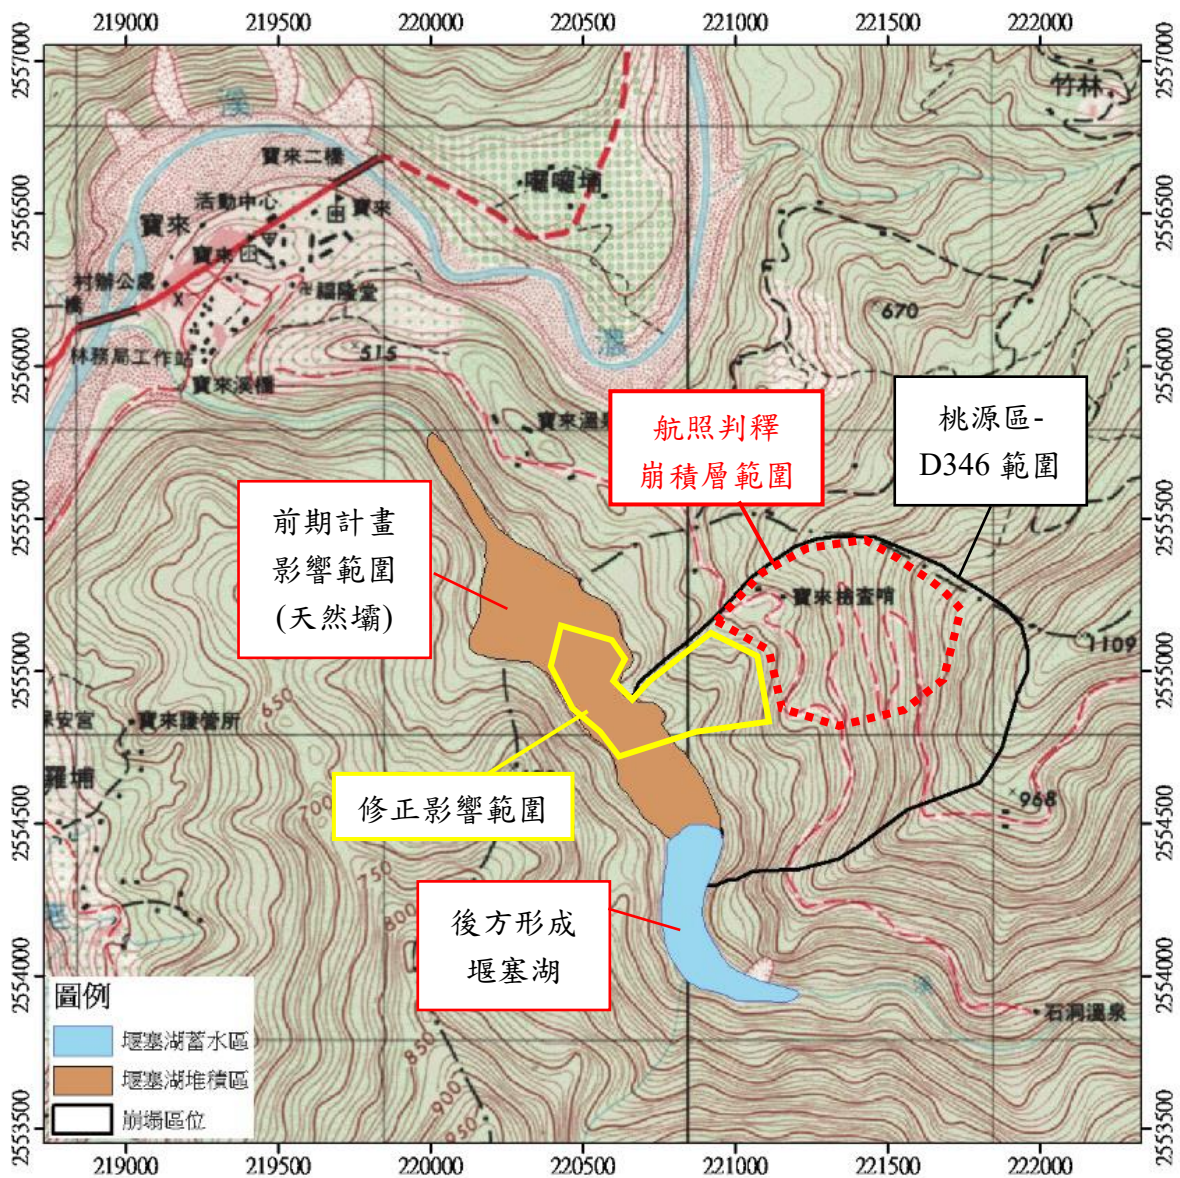
圖 3-114 桃源區-D346 影響範圍

桃源區-D346 所有的監測點都集中於上邊坡，且安裝位置受局部地形效應影響，故無法進一步反應整個崩塌潛勢區的變形趨勢。若僅由簡易監測站監測結果，無法以較細緻的方式重新評估桃源區-D346 的潛在破壞區域。目前僅能從第二章活動性評估結果，認為本區應無大規模順

向滑動可能，但崩積層是否可能沿著岩土界面滑動以及崩積層厚度仍需進一步調查，目前監測資料還不足以檢討、獲得較合理的影響範圍。因此，本計畫暫時先從航照判釋可能的崩積層範圍(約佔全區面積 1/3)，然後估算影響範圍，如圖 3-114 所示。前期影響範圍模擬結果假設邊坡發生全面性破壞(林務局，102 年)，崩塌量體會堵塞河道形成壩高 60 m，壩長 1,360 m 的天然壩。

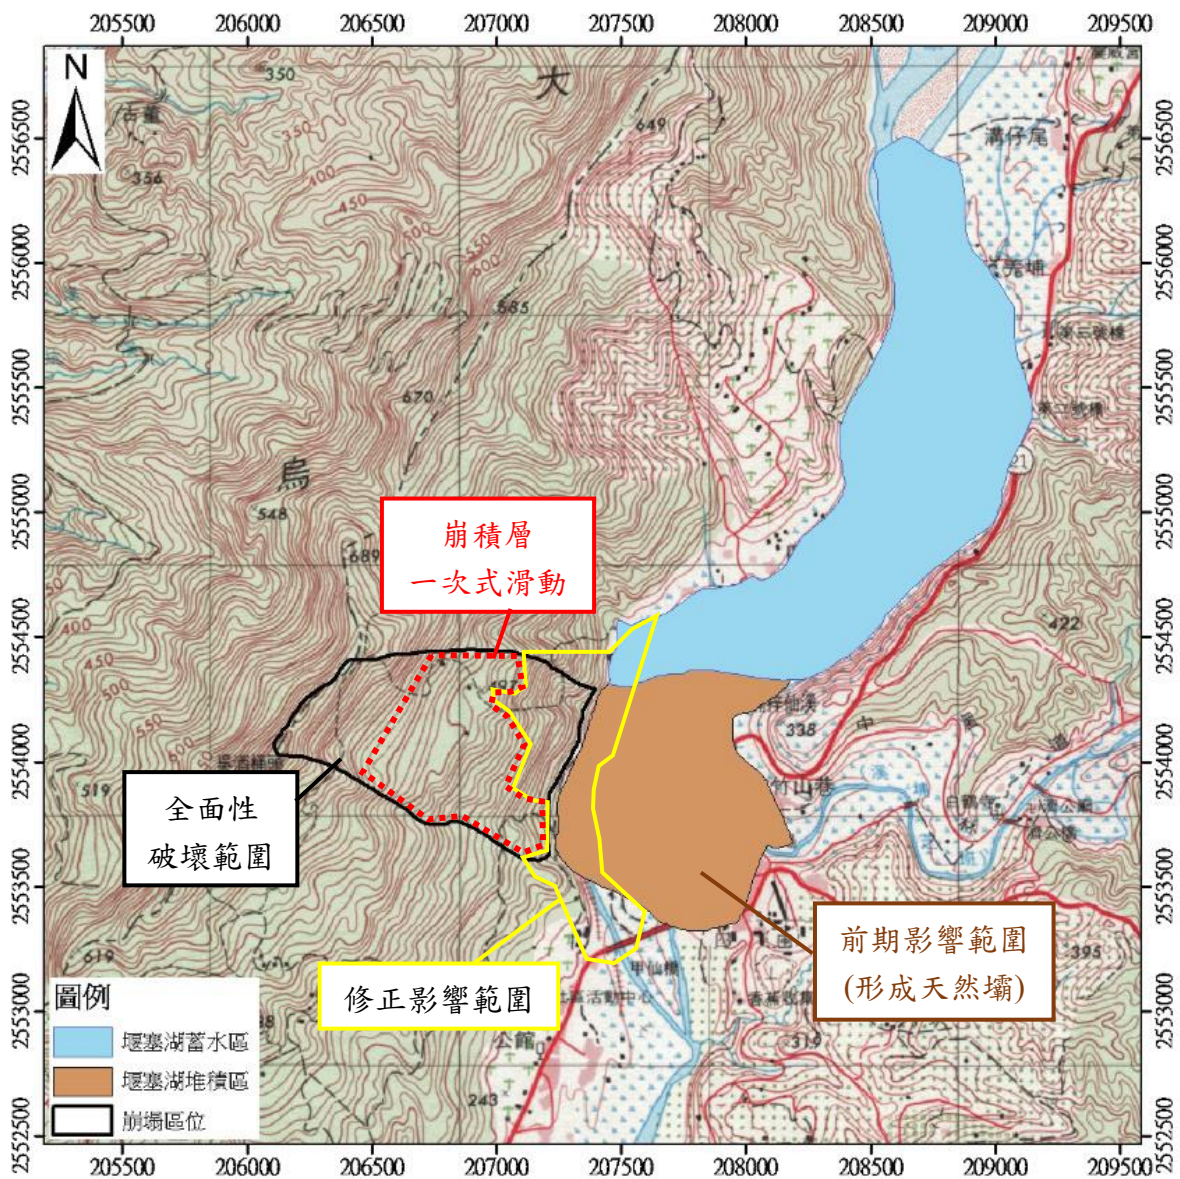
圖 3-117 甲仙區-D044 影響範圍

D044 的坡趾為旗山溪凹岸攻擊側，順向滑動潛能較高，本計畫參考 LiDAR DEM 與現地調查結果，繪製 AA'地質剖面圖(如圖 3-116)，剖面位置見圖 3-115。假設崩積層會沿著層面發生一次式致災性滑動，使用經驗法(重力堆積型方法)計算影響範圍，修正後的影響範圍雖不至於像前期模擬結果會形成壩高 25 m、壩長 949 m 的天然壩，但仍會堆積河道並堵塞甲仙攔河堰取水口，圖 3-117 為前期影響範圍及檢討後的影響範圍。建議未來應進行細部調查、建立該區地質模型、進行邊坡穩定分析與崩塌體運移模擬，進一步評估影響範圍及研擬減災策略。

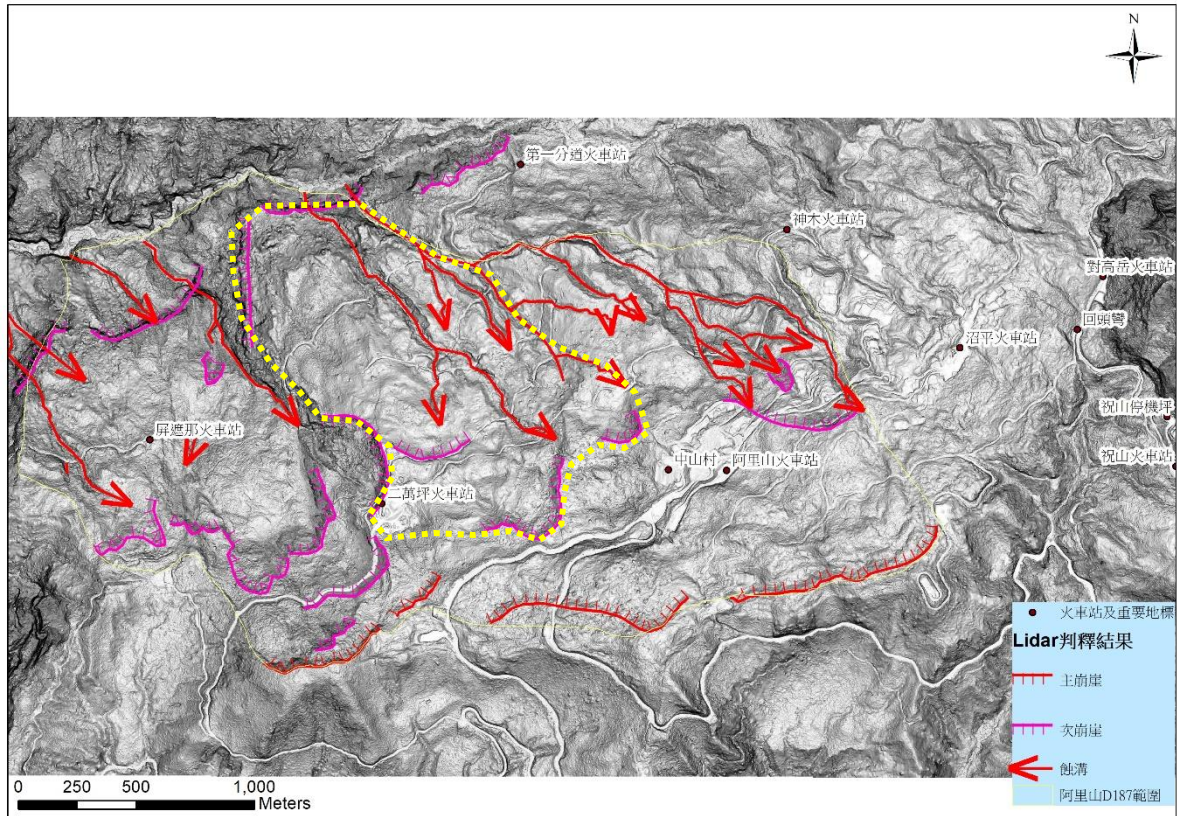
圖 3-119 阿里山鄉-D187 可能發生一次式大規模滑動範圍初步評估

由活動性評估結果、二萬坪、中山村、第一分道的調查及監測結果，D187 因阿里山溪及區內的沖蝕溝的切割，鄰阿里山溪的坡地皆存在崩積層或岩盤界面的滑動，岩層內亦呈現滑動跡象，至於其是否為大規模的順向滑動(潛移)或局部的剪裂帶滑動及其活動性，有待進一步有系統的調查及監測加以判釋。因此，一次式大規模沿老崩積層及岩盤界面的非圓弧型滑動及沿層面的順向平面滑動發生的可能性無法加以排除。本計畫由活動性評估及地貌特徵假設崩積層有沿著層面發生一次式致災性滑動的可能，使用經驗法(重力堆積型方法)計算影響範圍、依照河道

地形修正，並與前期影響範圍比較，結果如圖 3-120 所示。前期計畫假設 D187 全區 555 公頃會同時滑動，因此影響範圍較大。模擬結果顯示 D187 若發生一次式大規模崩塌會造成河道阻塞，可能影像下游民眾安全，建議應進行更進一步有系統的調查及高精度的監測，以掌握潛在滑動面及地下水變化及流路，才有辦法掌握潛在破壞區域及影響範圍，並提出長期的管、治理對策。

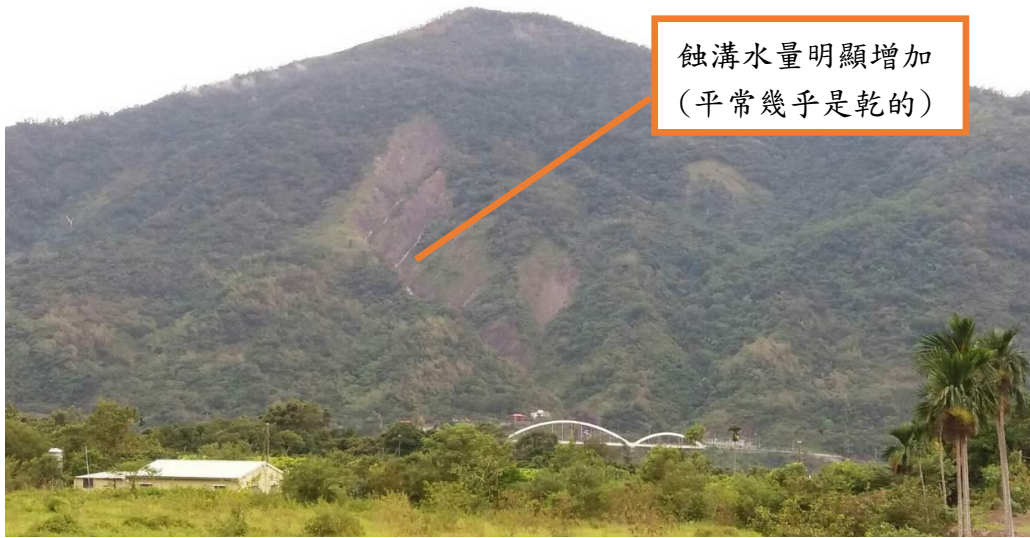
圖 4-7 六龜區-D015 梅姬颱風後中央蝕溝遠眺照片

梅姬颱風於 105 年 9 月底期間侵台，為南部地區帶來豐沛雨量。位於 D015 潛勢區附近之雨量站計有高中站、藤枝站、及新發站等三處(圖 4-6)，本計畫收集新發雨量站資料進行分析，其 24 小時累計雨量(9/27 10:00 至 9/28 10:00)為 877 毫米，超出氣象局定義的超大豪雨(24 小時累積雨量達 500 毫米以上)，最大時雨量也超過 50 毫米。為了解梅姬颱風對 D015 潛勢區之影響，本團隊於颱風後前往現勘，遠眺及近攝中央蝕溝狀況(圖 4-7、圖 4-8)。整體而言，坡面無明顯變化，但可見蝕溝中水量匯流豐沛，蝕溝明顯沖蝕、側壁土石崩落現象。

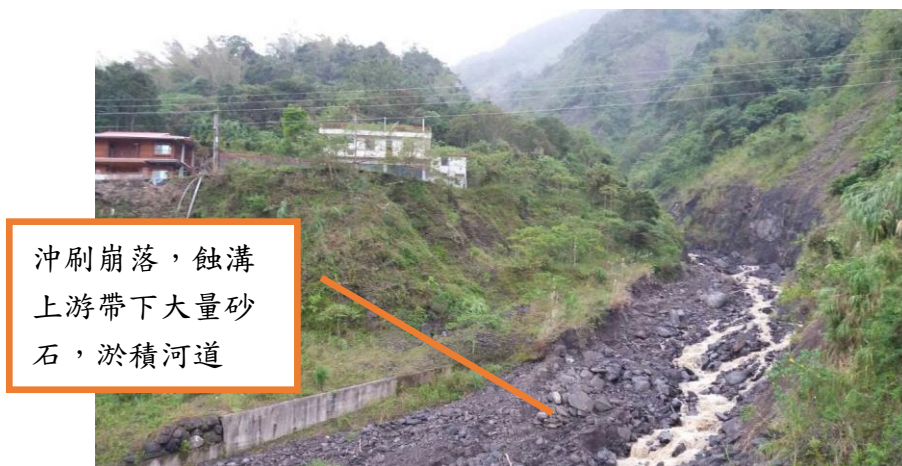
圖 4-8 六龜區-D015 潛勢區梅姬颱風後中央蝕溝淤積

沖刷崩落，蝕溝
上游帶下大量砂
石，淤積河道

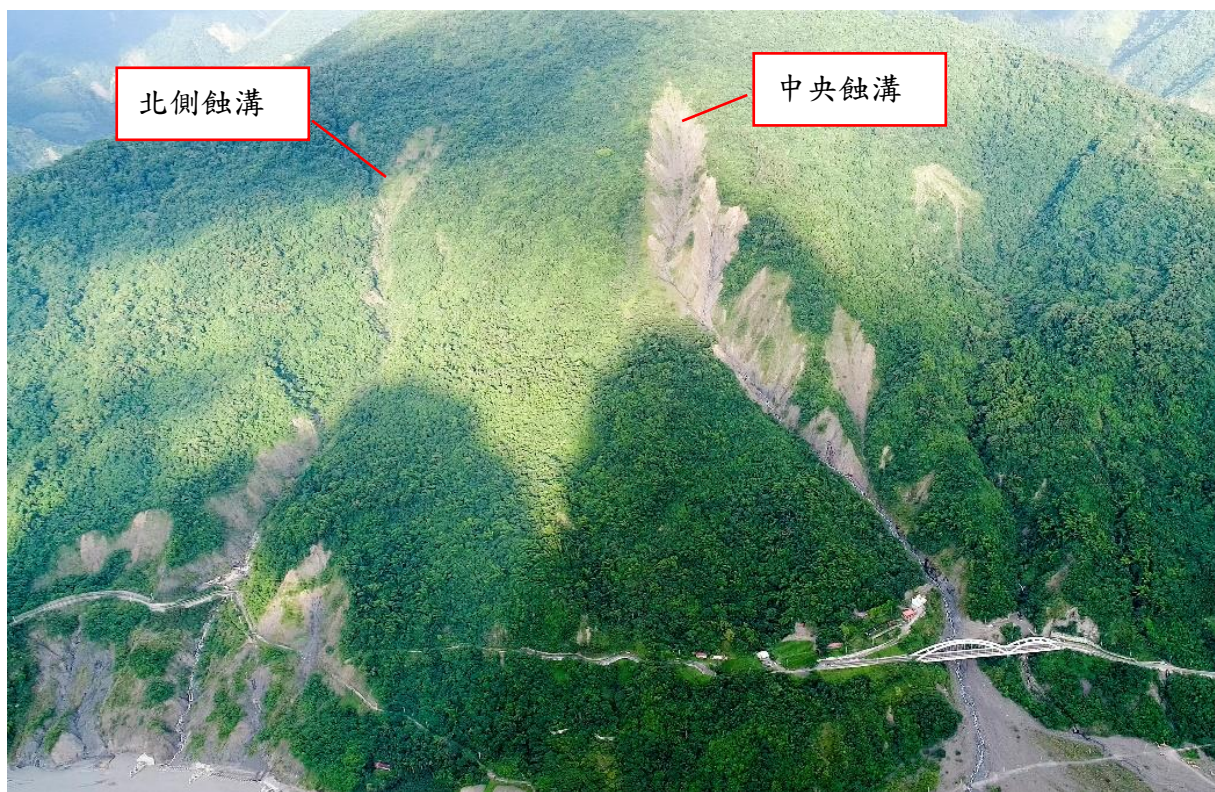
圖 4-10 六龜區-D015 全景(106.6.12)

106 年 6 月初及 6 月中曾發生一場大豪雨及一場豪雨事件，雨量歷時曲線如圖 4-9。本團隊於 6 月 12 日及 7 月 14 日分別前往現勘拍攝、記錄本區邊坡破壞及蝕溝侵蝕狀況。圖 4-10、圖 4-11 顯示 6 月大雨將原本堆積於蝕溝的風化岩屑帶向蝕溝下游側，部分坡度較緩的蝕溝裸露表面已經逐漸長出新的植生，但是在靠近河道及蝕溝兩側陡坡仍持續侵蝕，如圖 4-12。目前北側蝕溝下游側及高 133 線道路邊坡是局部破壞較頻繁發生的區域，有攔砂壩正在施工。

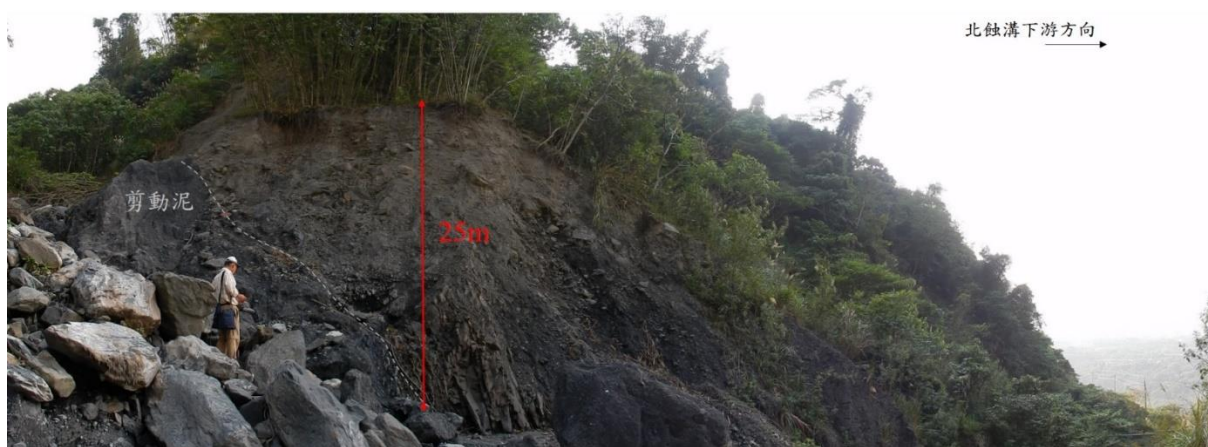
圖 4-15 北蝕溝下游崩積層，岩屑圓滑堆疊平整

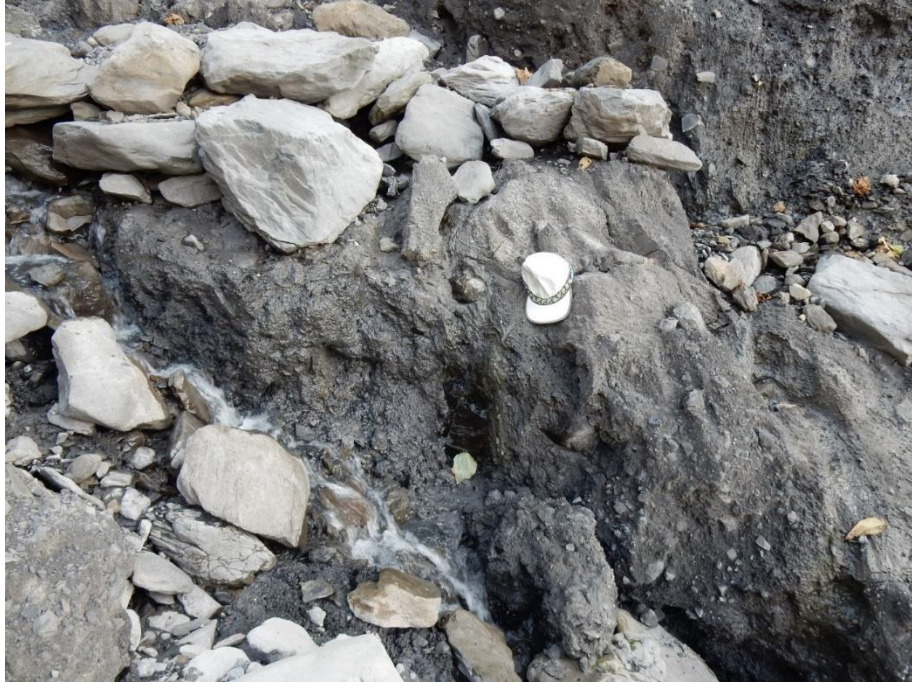
圖 4-16 膠結良好之剪動泥

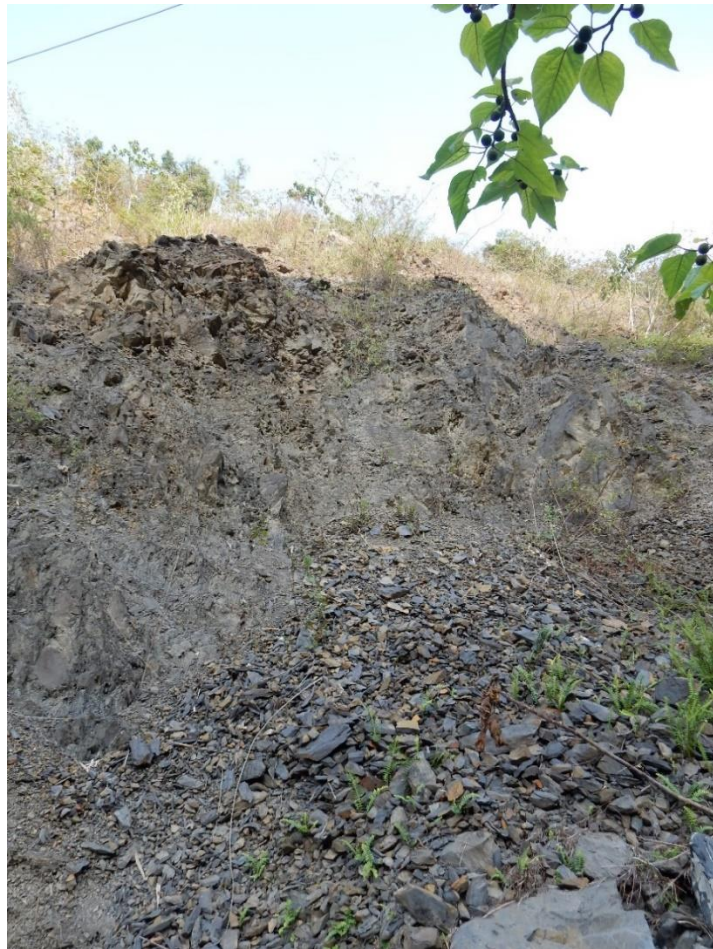
圖 4-17 硬頁岩出露，越往上游漸轉成岩盤

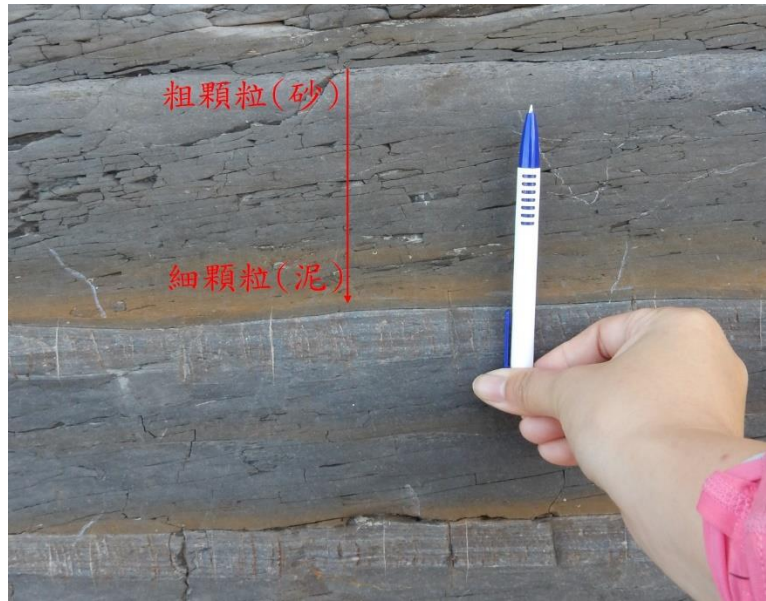
圖 4-18 岩層倒轉現象，位於中央蝕溝下游沖積扇左翼

中央蝕溝位於紅水仙大橋上游，蝕溝下游沖積扇左翼有一連續約 30 公尺的硬頁岩夾砂岩露頭出露，岩層均有倒轉現象(圖 4-18)。沿蝕溝上溯靠近橋樑附近即有大面積崩積層，厚約 20 公尺，此崩積層大致可分為 2 區段，如圖 4-19，上段為掏選度極差的疏鬆崩積層，層厚約 5 公尺，下段為掏選度佳結構緊實顆粒均勻崩積層，此層下方受剪動與地下水影響形成膠結度較好的剪動泥(部分受蝕溝沖積物掩埋)。更往上游岩盤逐漸出露，岩盤受剪動影響導致岩層破碎。沿著蝕溝上溯崩積層逐漸減少，轉為硬頁岩夾砂岩岩層，因受風化、解壓及斷層影響，岩盤十分破碎，蝕溝上游崩塌物主要為風化岩盤所形成(圖 4-20)。蝕溝崩崖左側逆向坡劈理發達，存在岩屑崩落；崩崖右側岩塊沿層面順向滑動，邊坡破壞行為與蝕溝兩側坡角與岩層位態相

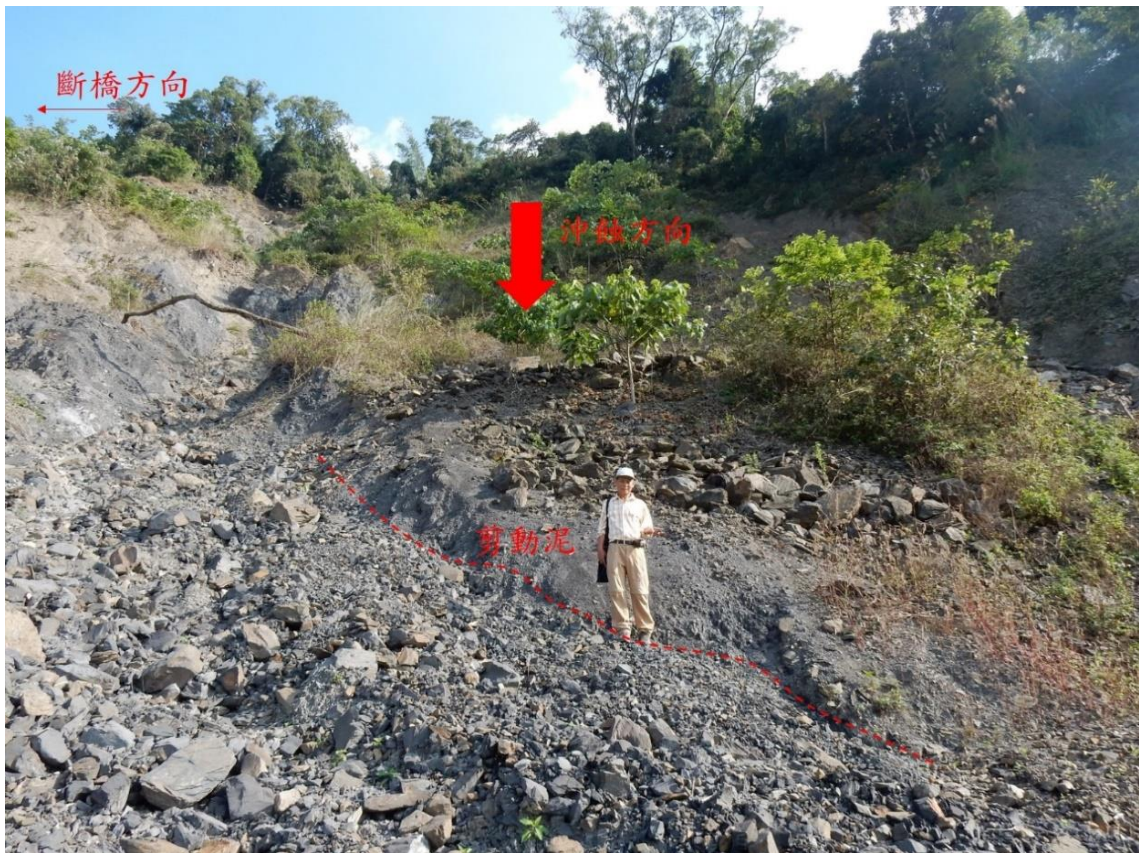
圖 4-25 寶來替代道路道路中斷位置

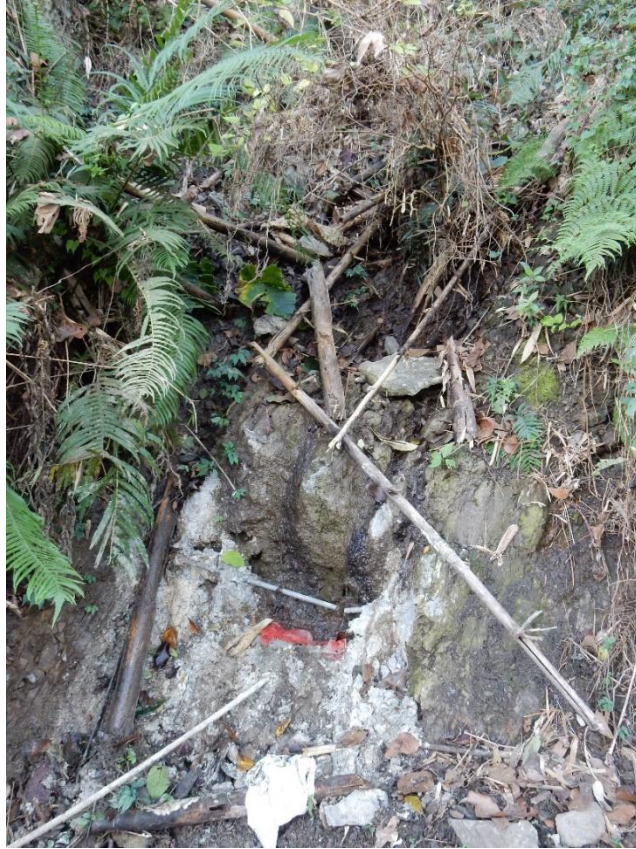
圖 4-26 美崙山步道邊坡地下水出露

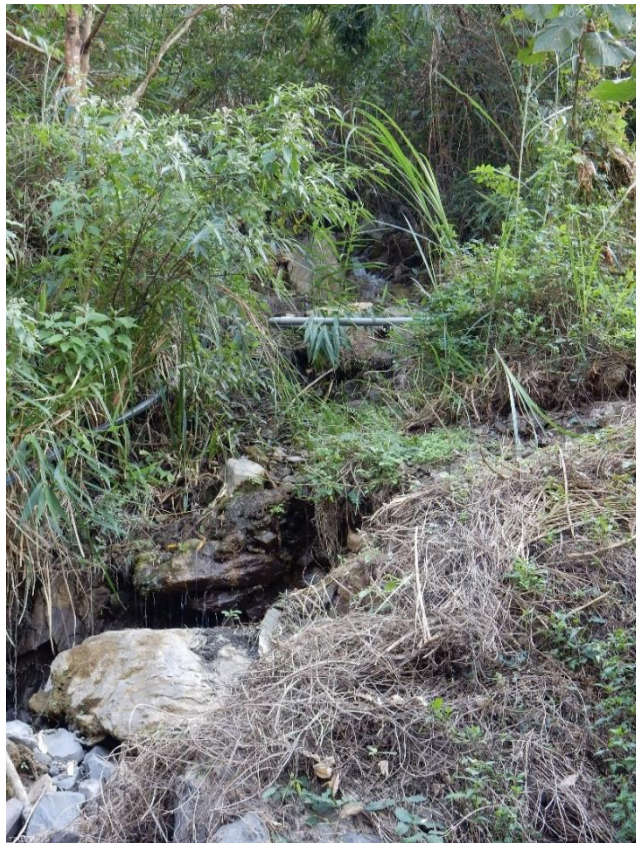
圖 4-27 北蝕溝地下水滲出

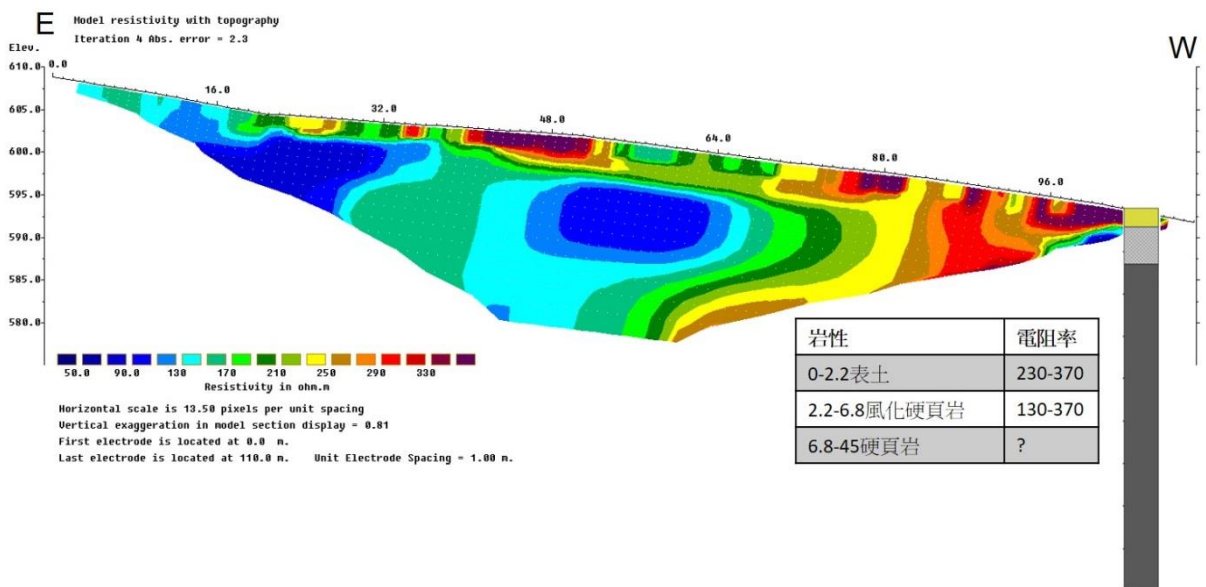
圖 4-36 ERT-7 探測結果剖面圖

ERT-7 位於探測區域西南隅，干擾少，資料品質佳，最大探測深度超過 80 公尺以上。BH03 地質鑽孔位置在測線水平距離 103 公尺。整體電阻率區間在 80-350 Ohm-m 左右。根據鑽探結果與全區電阻率分布，推測本測線皆分布硬頁岩；而電性地層電阻率的變化乃受地表乾溼、顆粒粗細組成程度不同而有所差異，因此電阻率就產生了硬頁岩區電阻率分布區間。探測結果如圖 4-36。

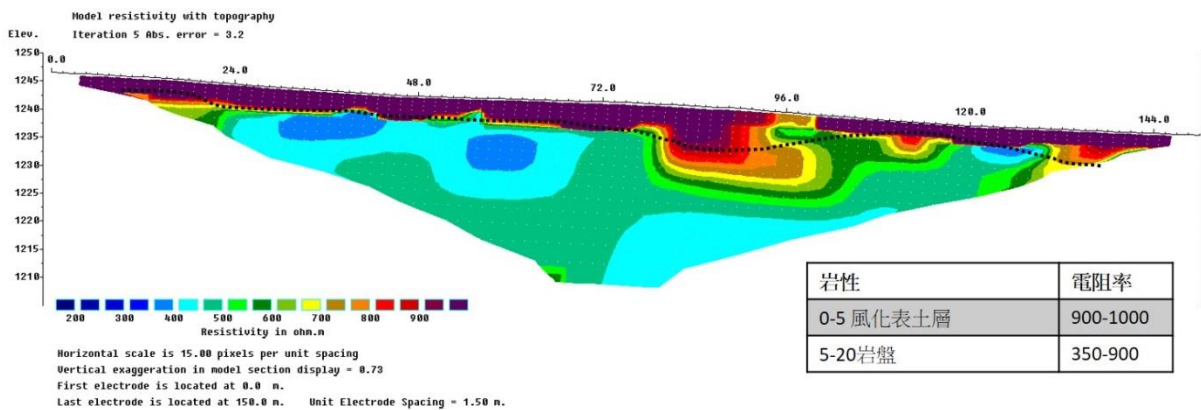
圖 4-37 ERT-8 探測結果剖面圖

ERT-8 位於探測區域頂部，干擾少，資料品質佳，最大探測深度超過 35 公尺以上。整體電阻率分布是八條測線之首 300 Ohm-m 以上。根據鑽探結

果與全區電阻率分布，推測本測線皆分布相對乾燥硬頁岩；而電性地層電阻率的變化乃受地表乾溼、顆粒粗細組成程度不同而有所差異，因此電阻率就產生了硬頁岩區電阻率分布區間，淺層 2-5 公尺出現一超過 1000 Ohm-m 以上硬頁岩應為乾燥且風化之硬頁岩所造成相對高電阻率狀態。探測結果如圖 4-37。

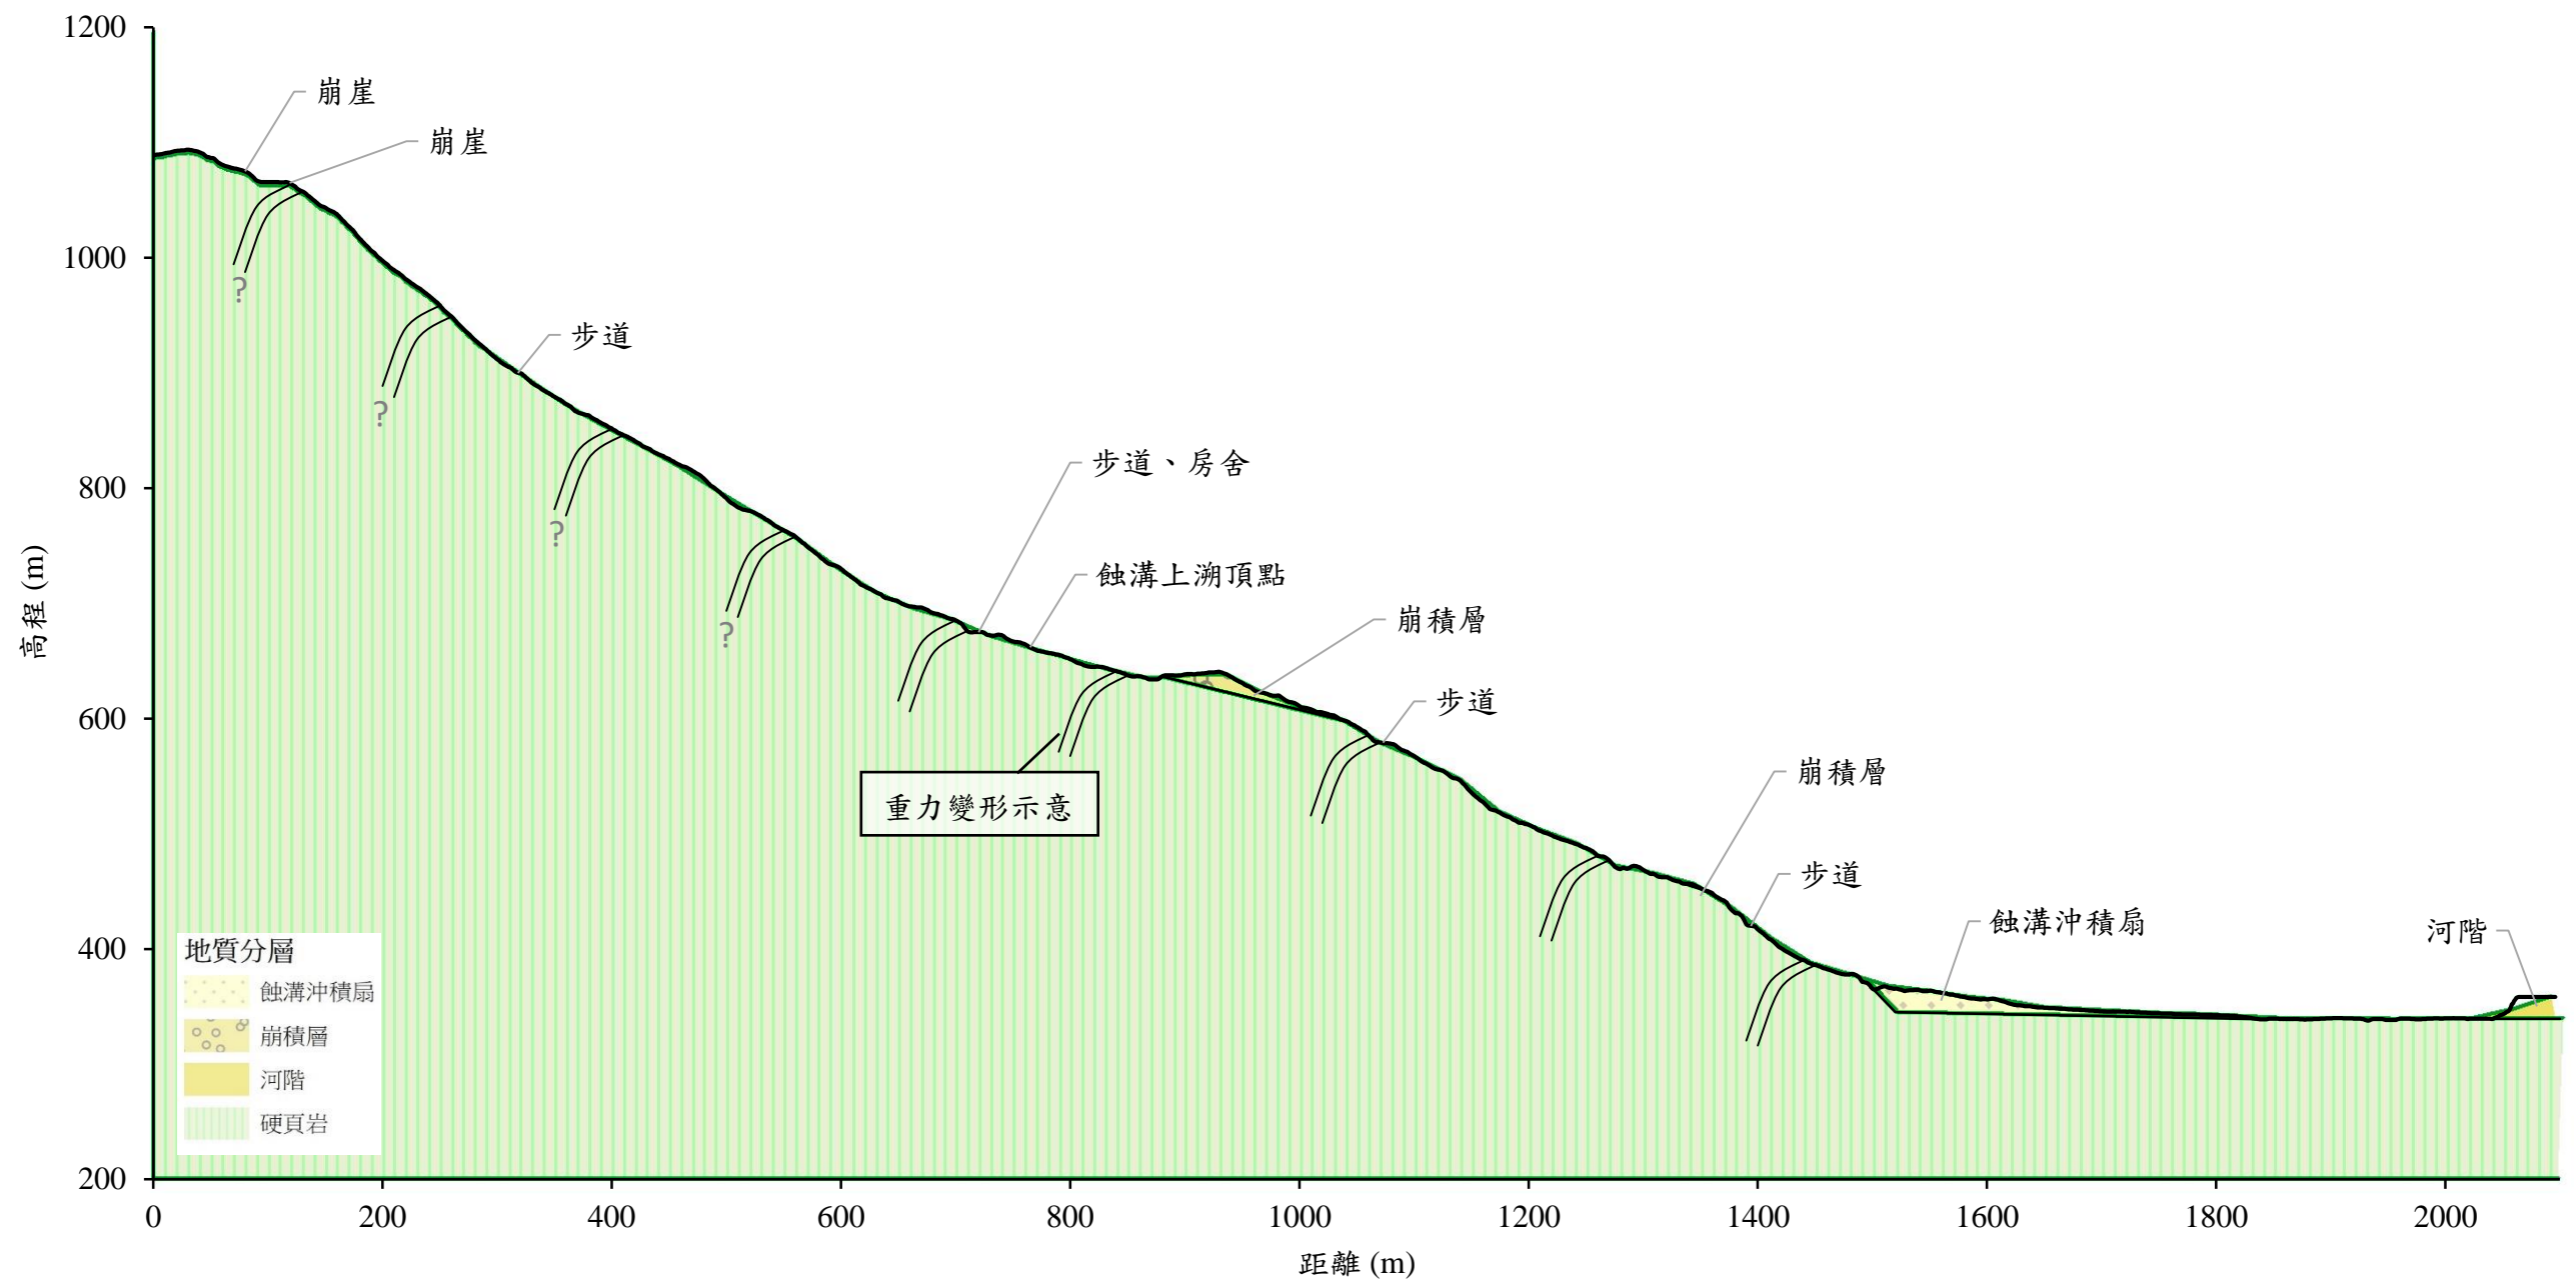
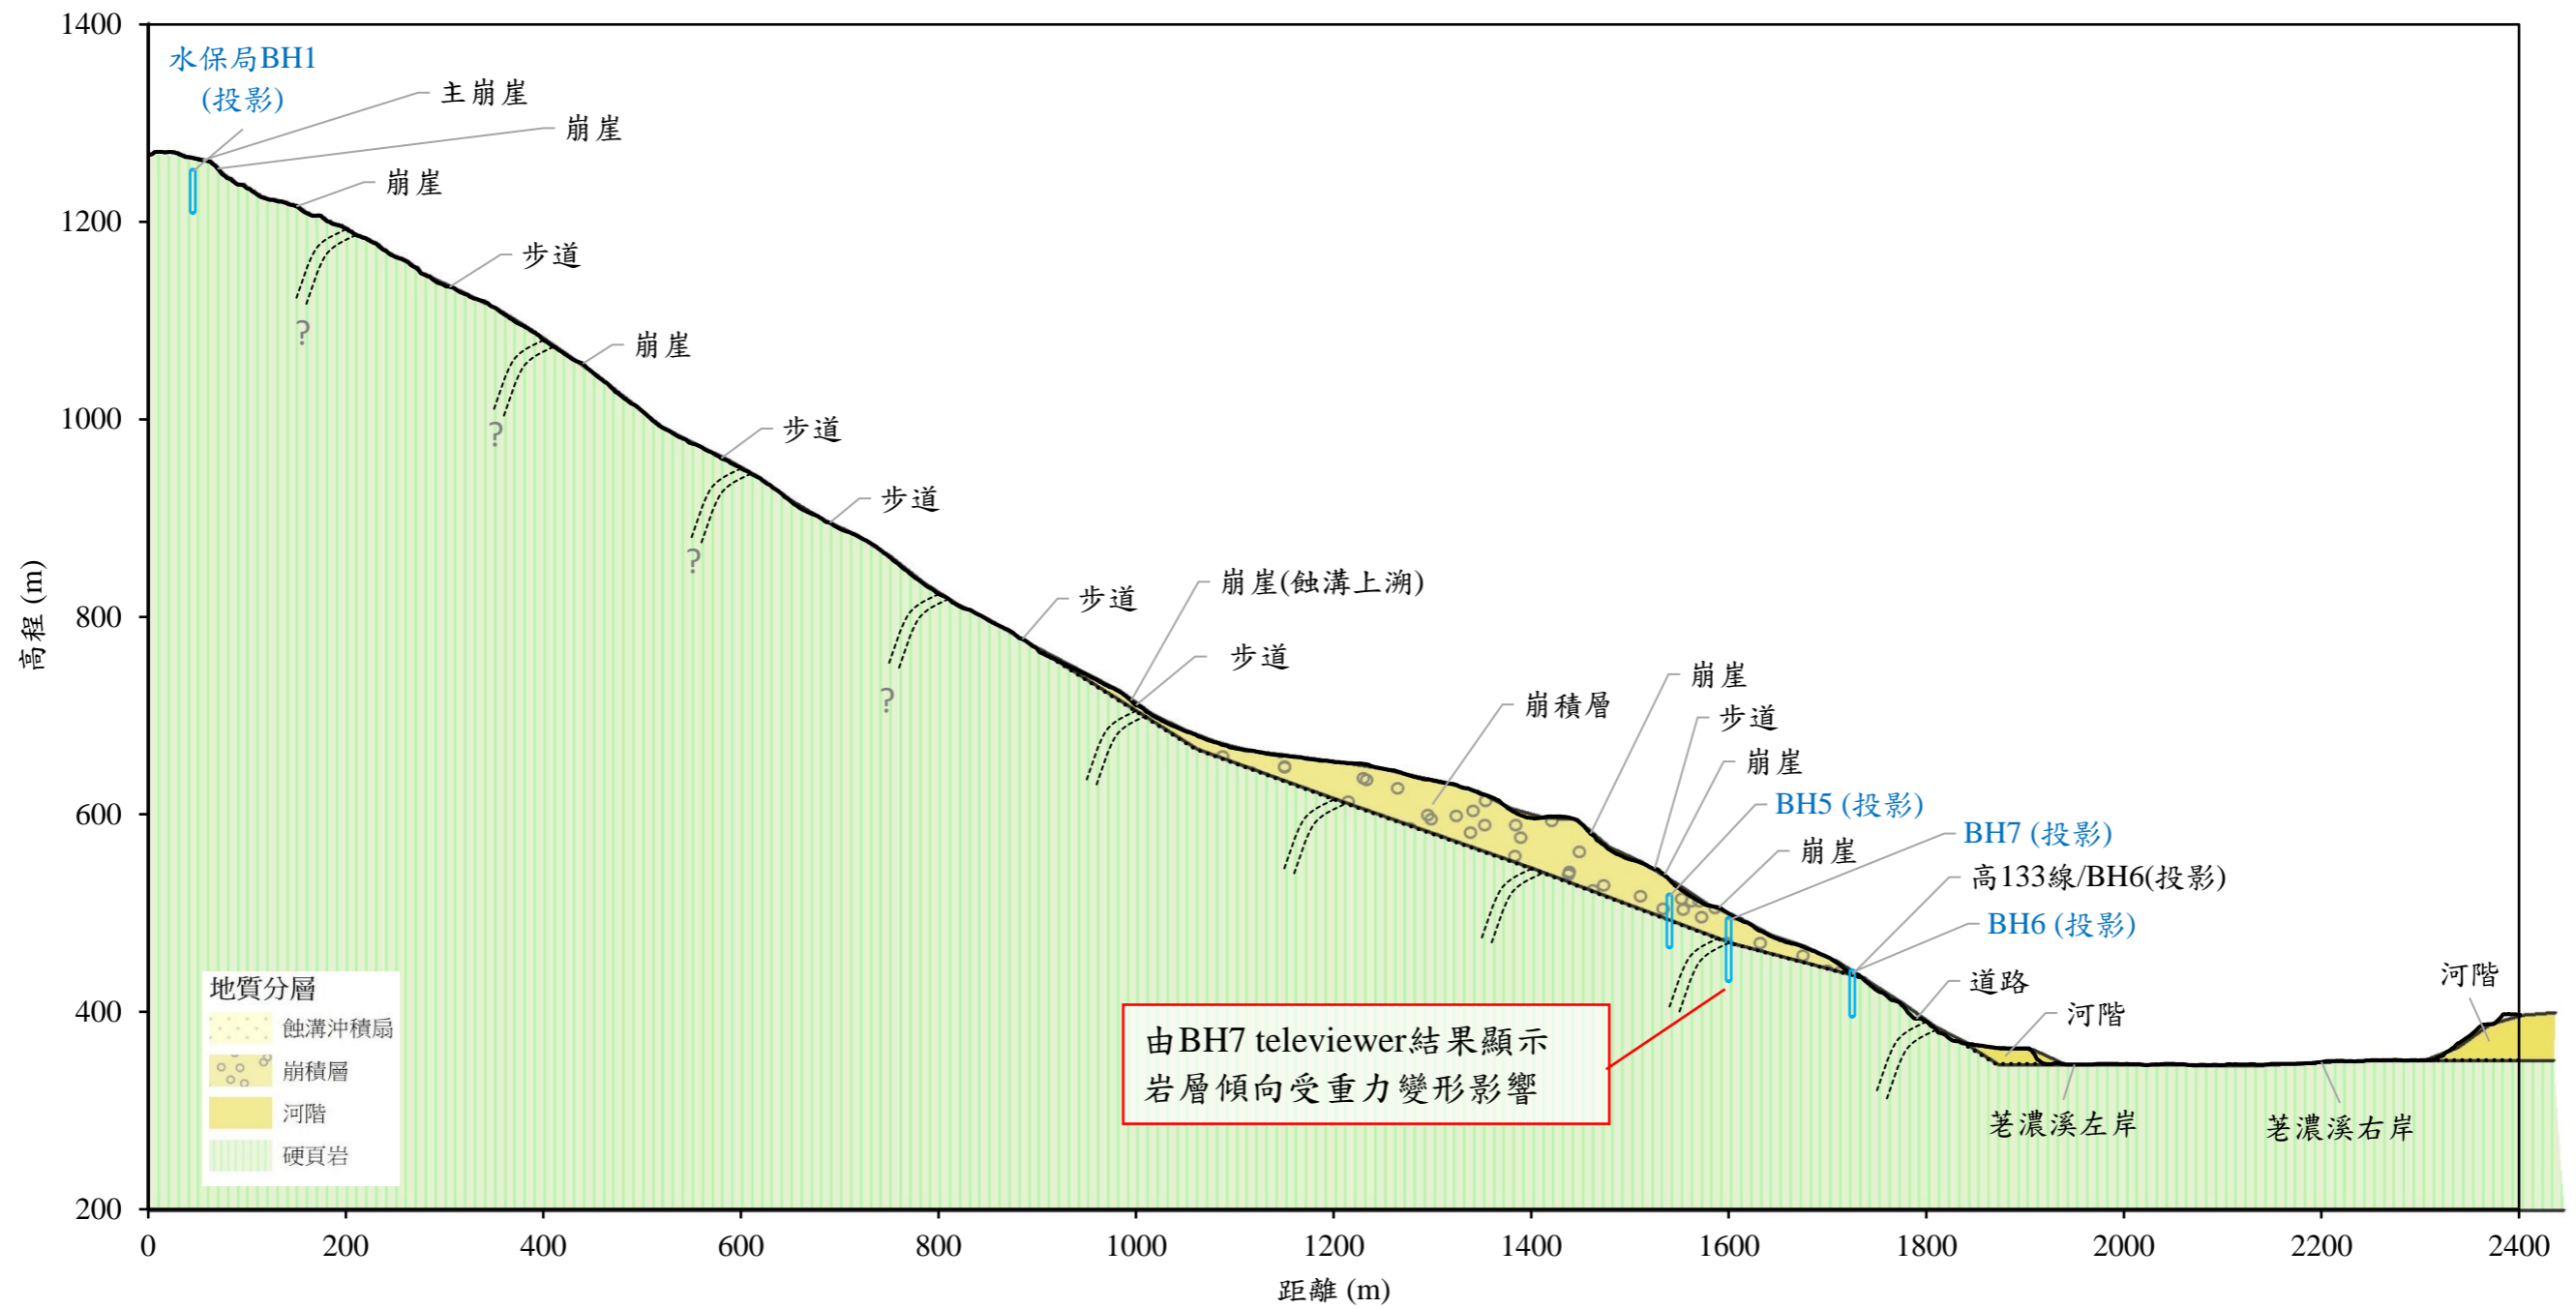
1. 主坡面沿崩積層界面或重力變形形成剪動帶的滑動，以及道路邊坡崩積層內或沿岩盤界面的局部滑動，如圖 4-40、圖 4-41 的崩積層與岩盤交界。
2. 重力變形形成深層剪動帶的滑動，如圖 4-43。
3. 沖蝕溝兩側的崩滑、及蝕溝源頭崩滑引致上溯，如圖 4-42。

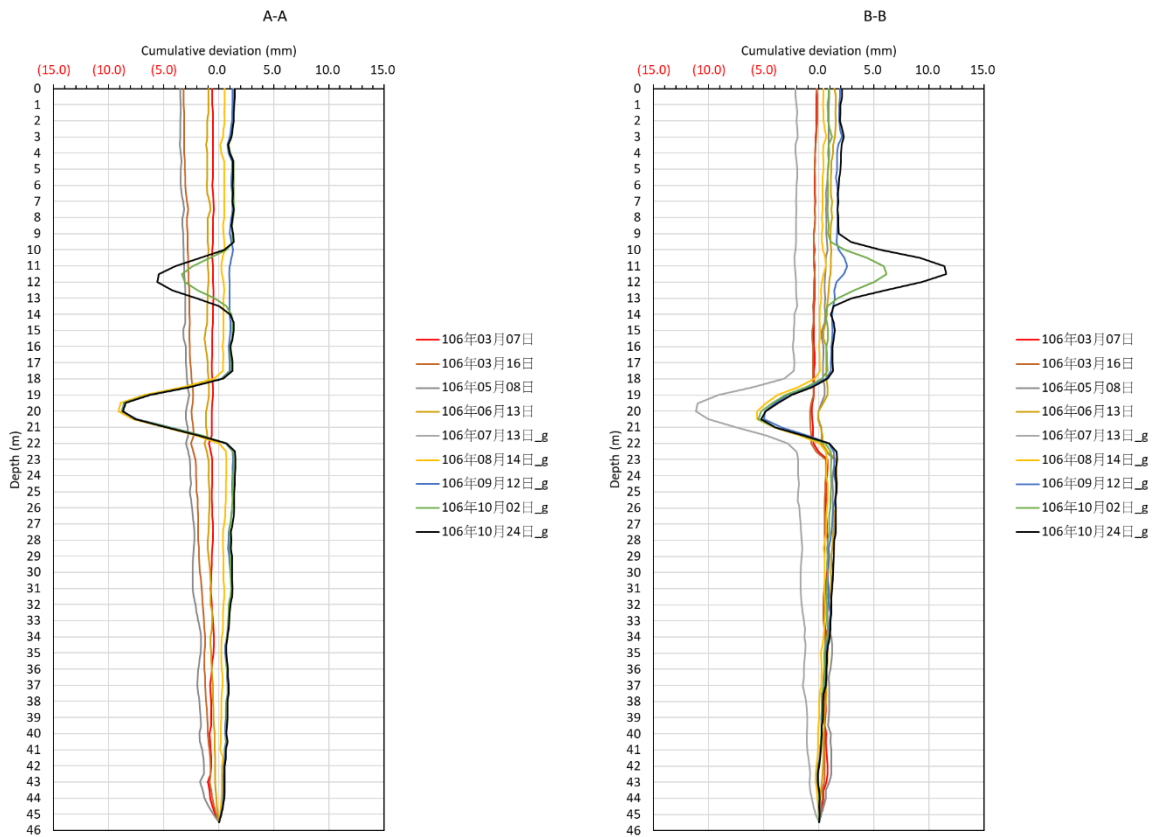
圖 5-4 BH03 測傾管量測結果圖

BH03 深度 45.5 m，A 方向整體變位量在-3.5~1.5 mm 之間擺盪，地表累積變位量 1.6 mm。B 方向變位量在 ± 2 mm 之間擺盪，於誤差範圍內，地表累積變位量 2 mm。整體而言，BH03 於監測時間內地表與地中皆無明顯變位。本孔於深度 12 m、20 m 各有一處不合理的凸出變形(各約 11 mm)，檢討鑽探地質記錄及傾斜觀測管施工記錄後發現，該深度岩層較為破碎、且

傾斜觀測管施工完成後回填灌漿時一直漏漿，研判傾斜觀測管於該深度可能沒有與岩盤完全固結、形成空洞，造成該深度凸出變形。

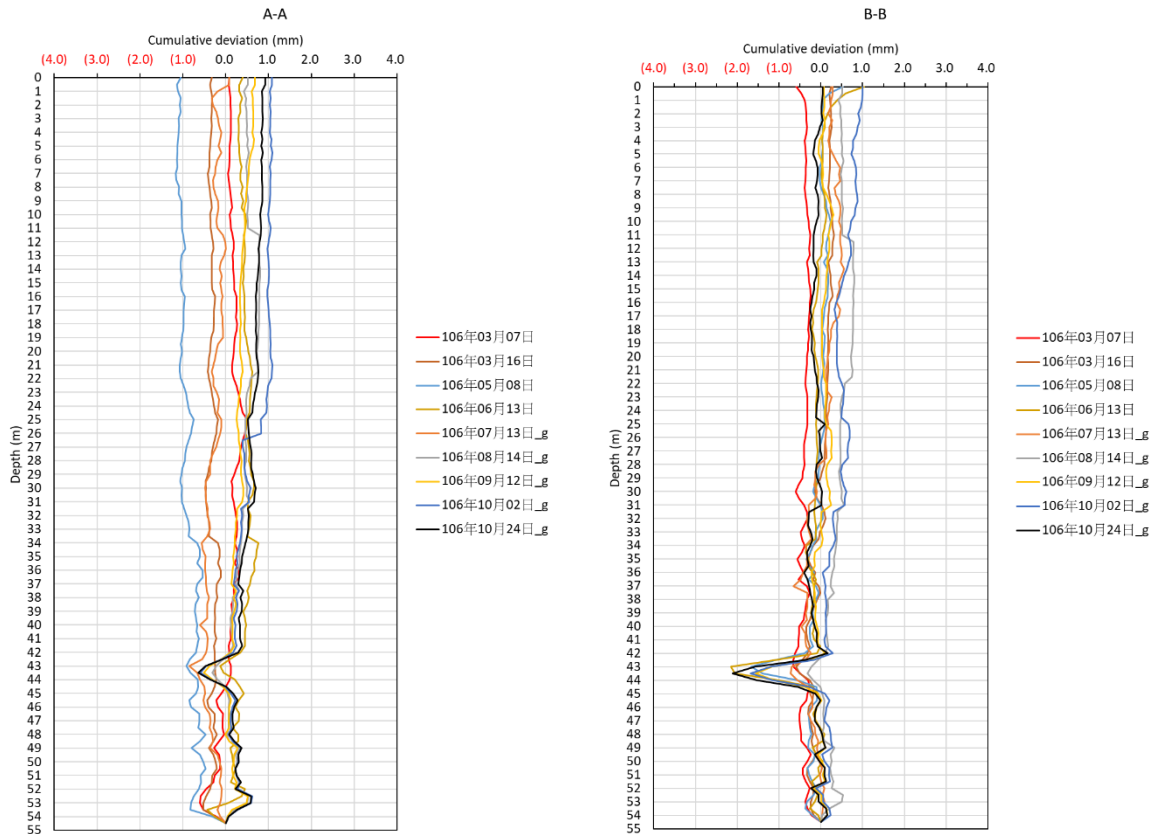
圖 5-5 BH07 測傾管量測結果圖

BH07 深度 54.5 m，A 方向變位量在 ± 1 mm 之間擺盪，於誤差範圍內，地表累積變位量 0.9 mm。B 方向變位量在 $-2\sim 1$ mm 之間擺盪，於誤差範圍內，地表累積變位量 < 0.1 mm。整體而言，BH07 於監測時間內地表與地中皆無明顯變位。
