國有林大規模崩塌潛勢區 減災策略研擬及安全監測

Risk Management and Monitoring of Potential Large-scale
Landslide Areas in National Forests

成果報告

執行單位：國立交通大學

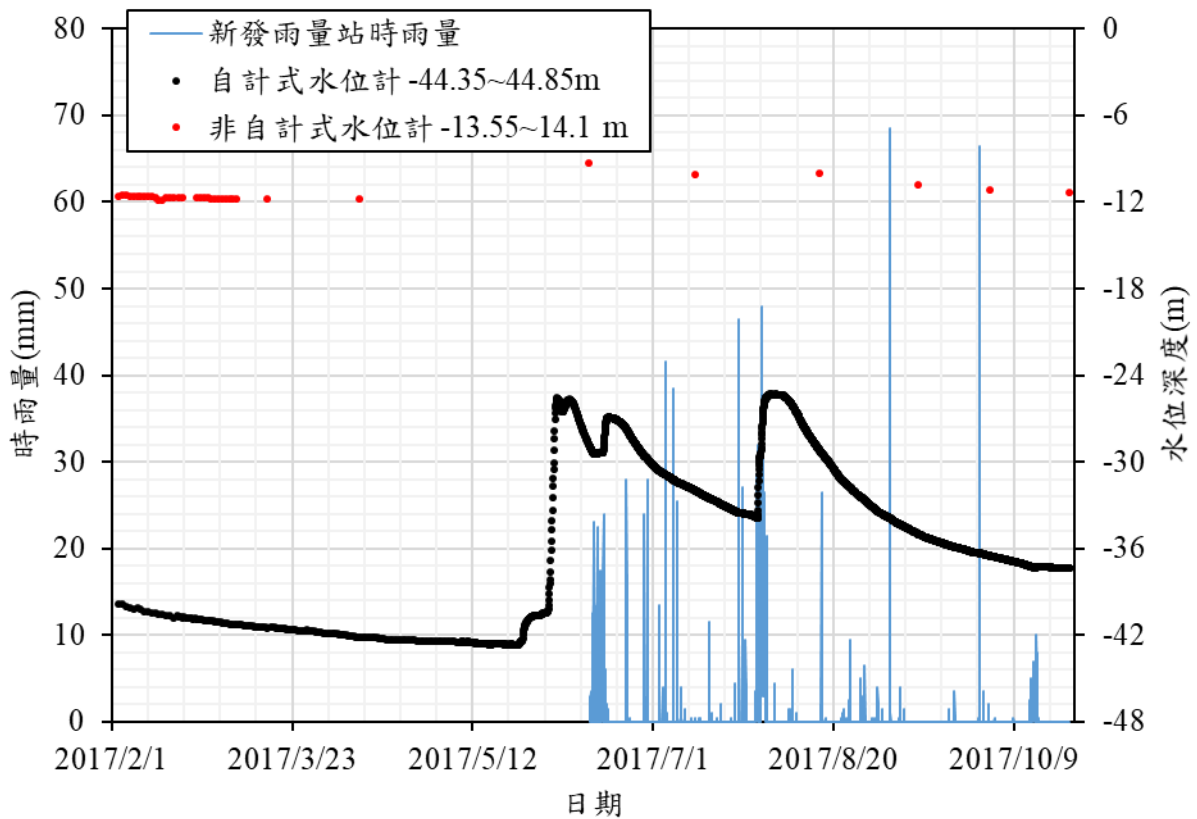
圖 5-8 BH05 水位變化與時雨量關係圖

BH05 位於蝕溝、BH06 位於邊坡凹陷處，兩孔都是位於地勢相對較低處，觀測結果顯示水位變化受降雨影響很大。BH05 自計式水位計封堵於風化硬頁岩較破碎處，比較自計式水位計與非自計式水位計的水位變化以及鑽探地質記錄，可知風化岩層內水壓並非完全連通。6 月份與 7 月份兩場大雨後風化岩層內水壓分別上升 17 m、10 m，兩個月後水壓仍未消散至原水壓。顯示該區風化岩層側向水力傳導性佳。

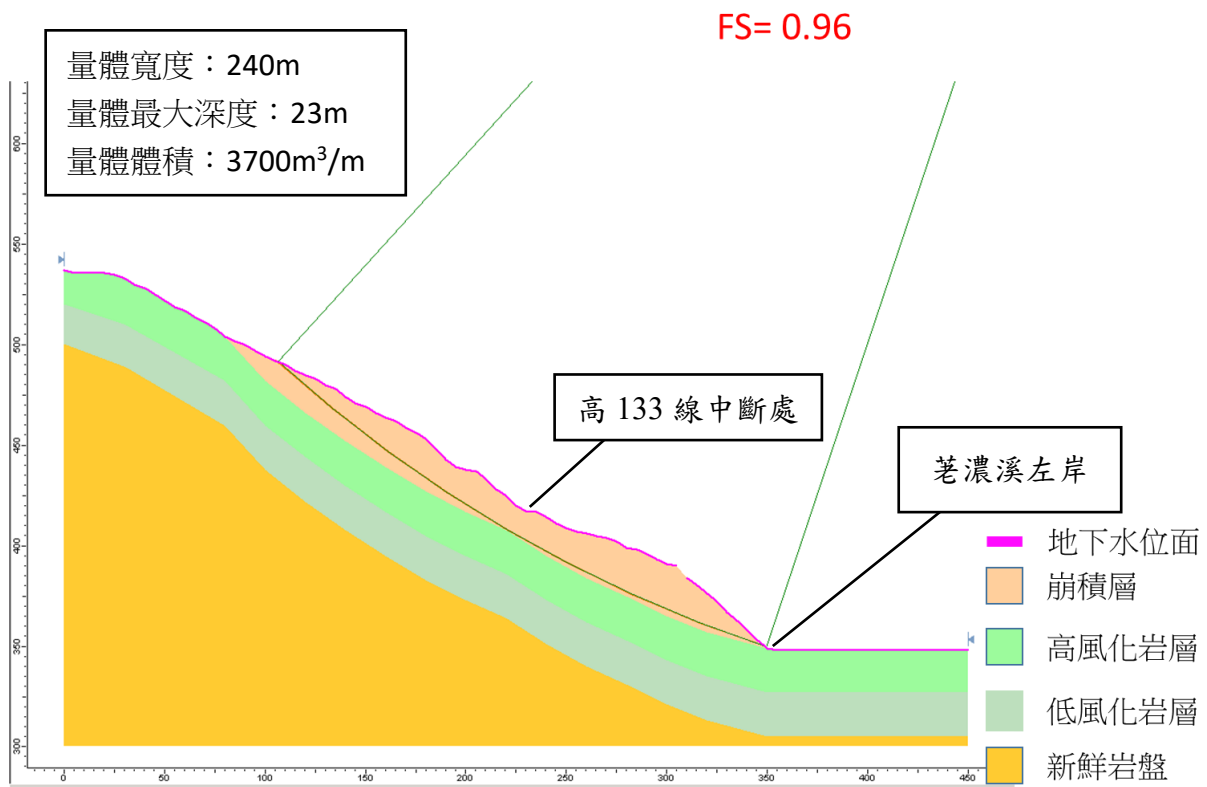
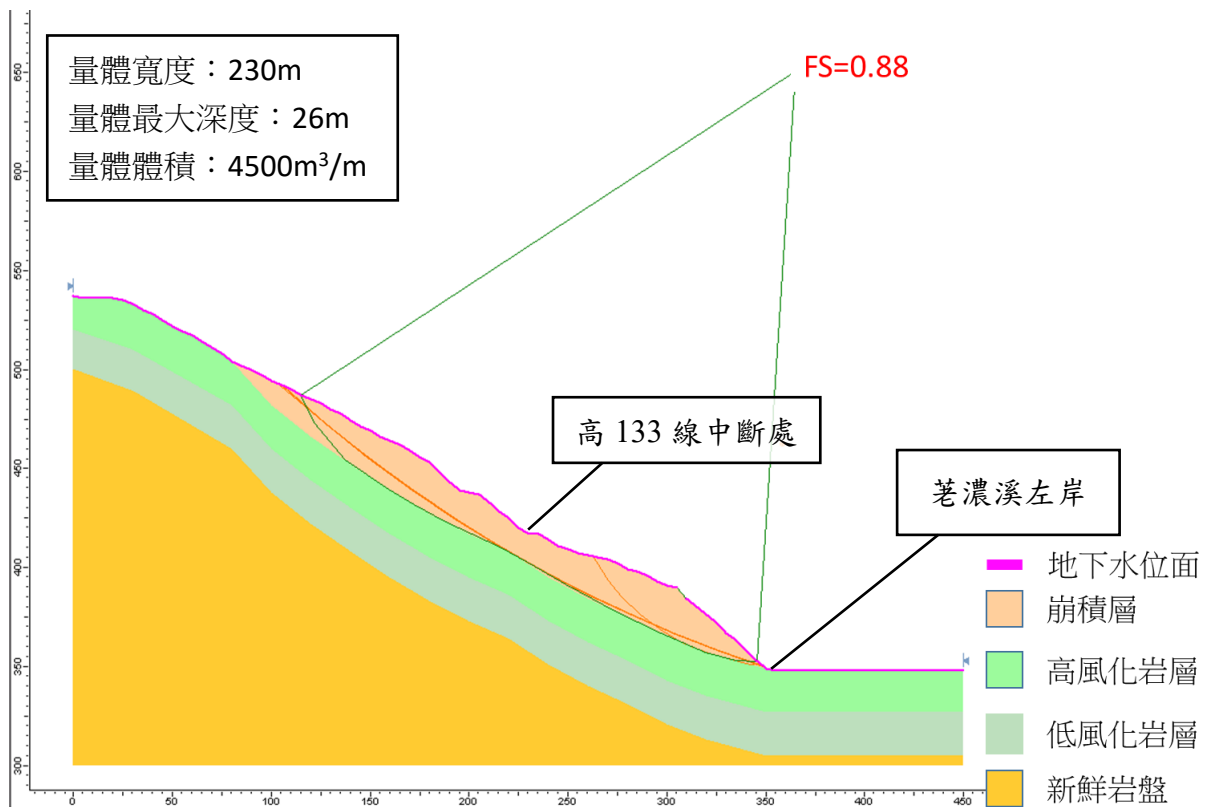
圖 5-11、圖 5-12 為圓弧形滑動與非圓弧形滑動模擬結果。模擬結果顯示在暴雨情境時崩積層有可能沿著風化岩層界面發生一次式較大規模滑動，滑動體長度約 230 m，高度約 130 m，滑動後的殘坡範圍與現況相似，顯示參數選擇合理。滑動後的量體運移模擬見 5-3 節。

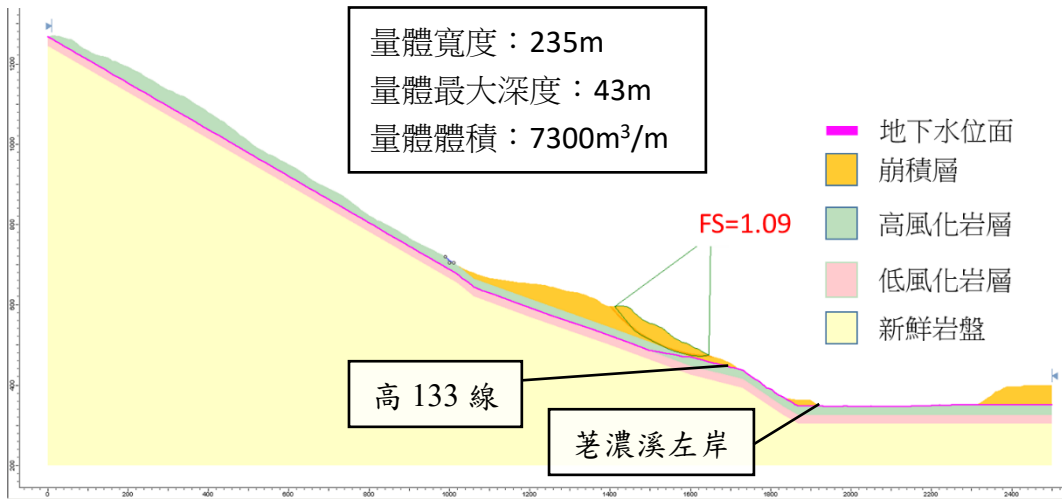
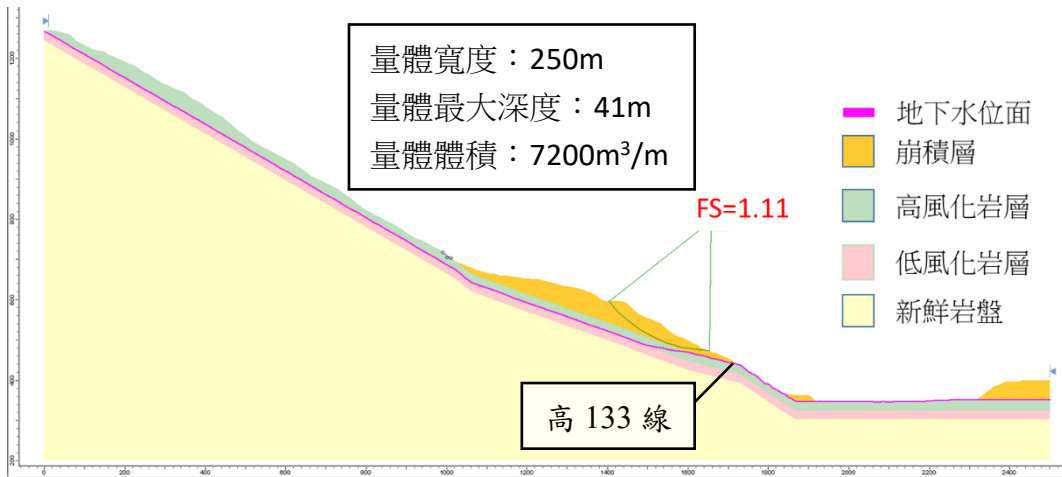
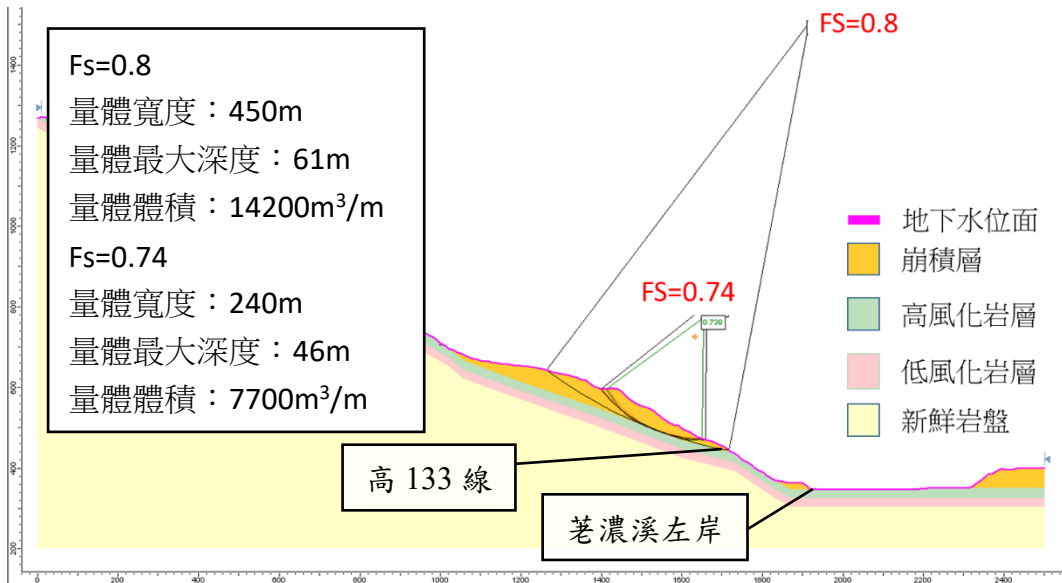
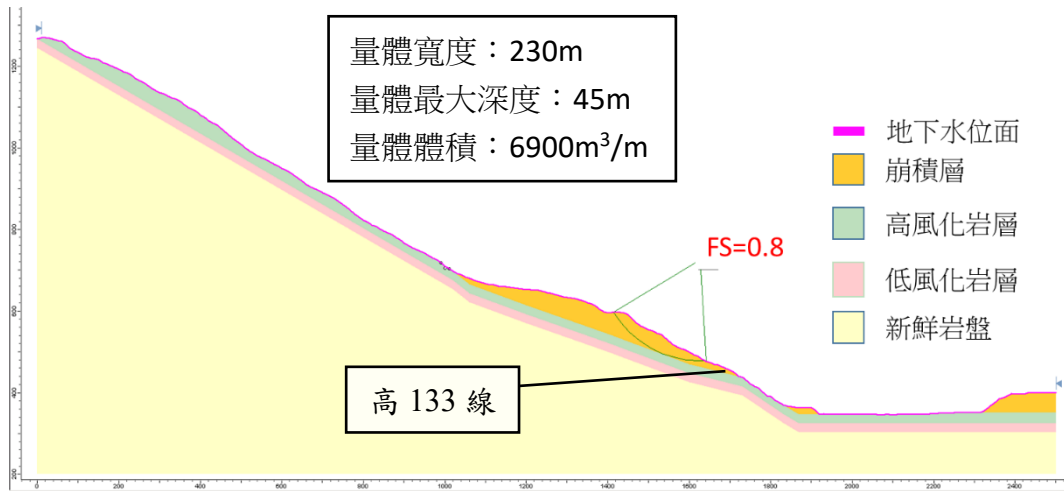
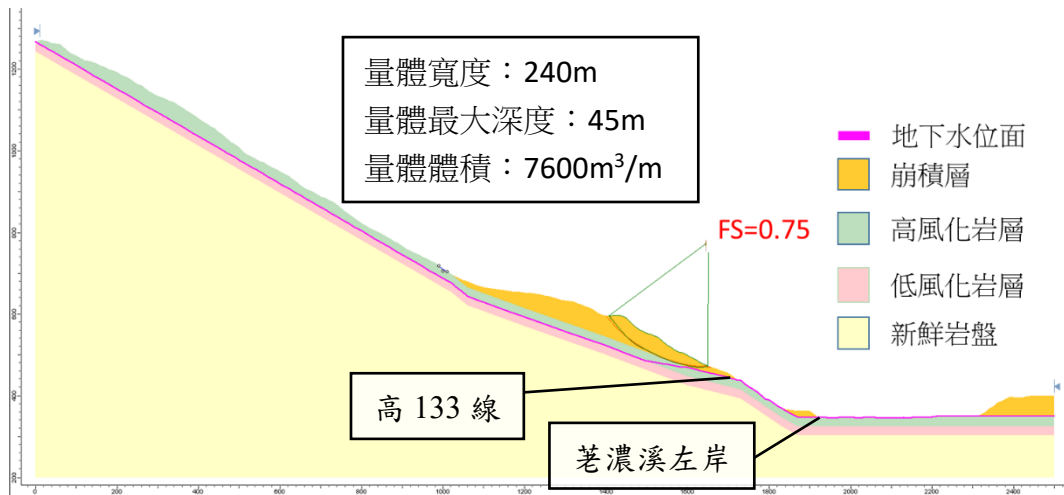
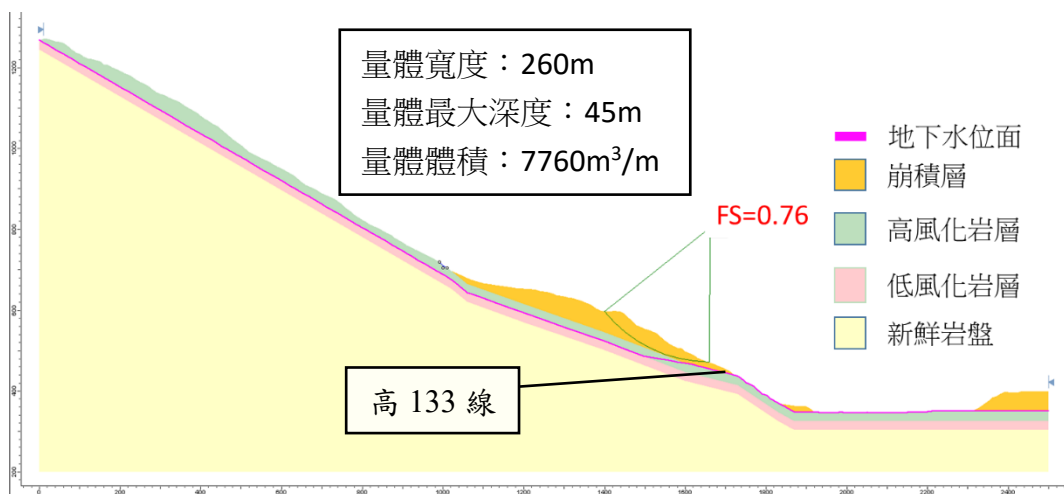
BB'剖面模擬 D015 是否有一次式全面性滑動之可能，以及崩積層局部滑動的穩定性。針對常時地水位、暴雨、地震三種情境進行邊坡穩定分析，模擬結果如圖 5-13~圖 5-20 所示。由模擬結果可知在常時地水位條件下，安全係數皆大於 1(圖 5-13、圖 5-14)。在地震與暴雨條件，高 133 線上邊坡崩積層可能發生崩積層內的圓弧形滑動或是沿岩土界面的非圓弧形滑動，滑動體長度介於 220~460 m，高度介於 120~180 m，安全係數介於 0.74~0.8(圖 5-15、圖 5-16、圖 5-17、圖 5-18)。

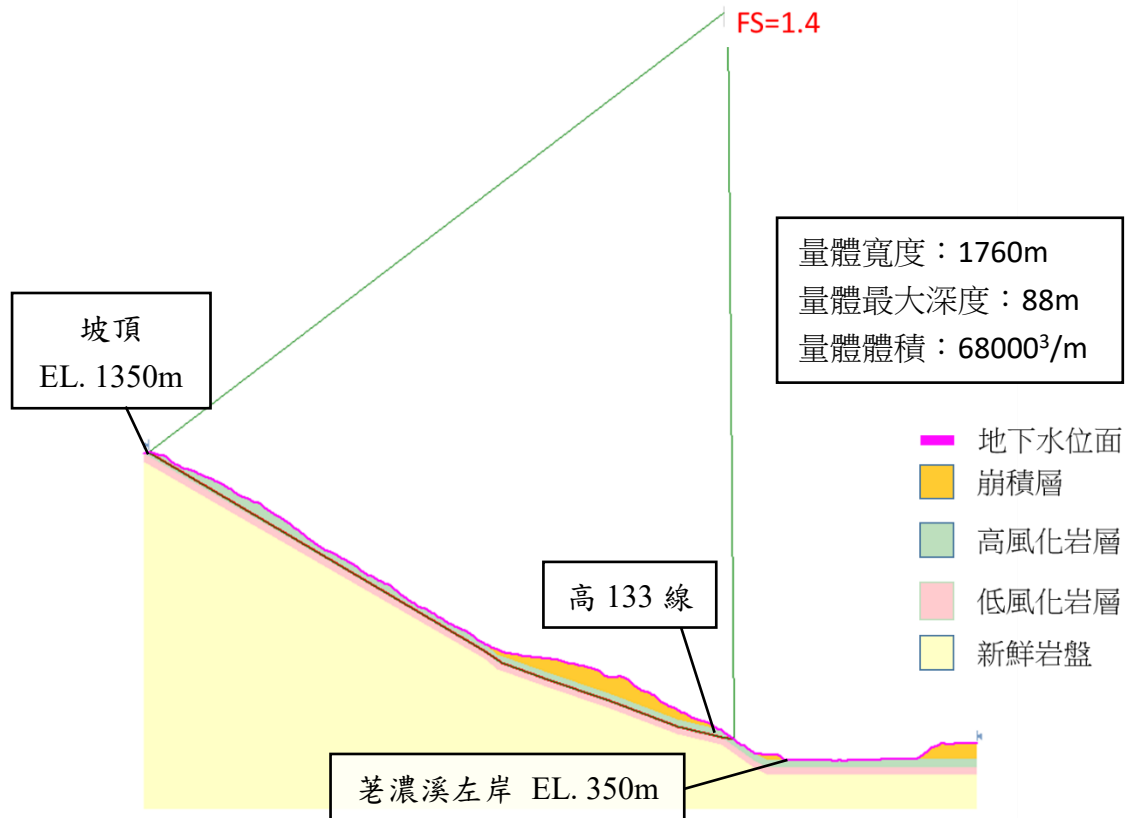
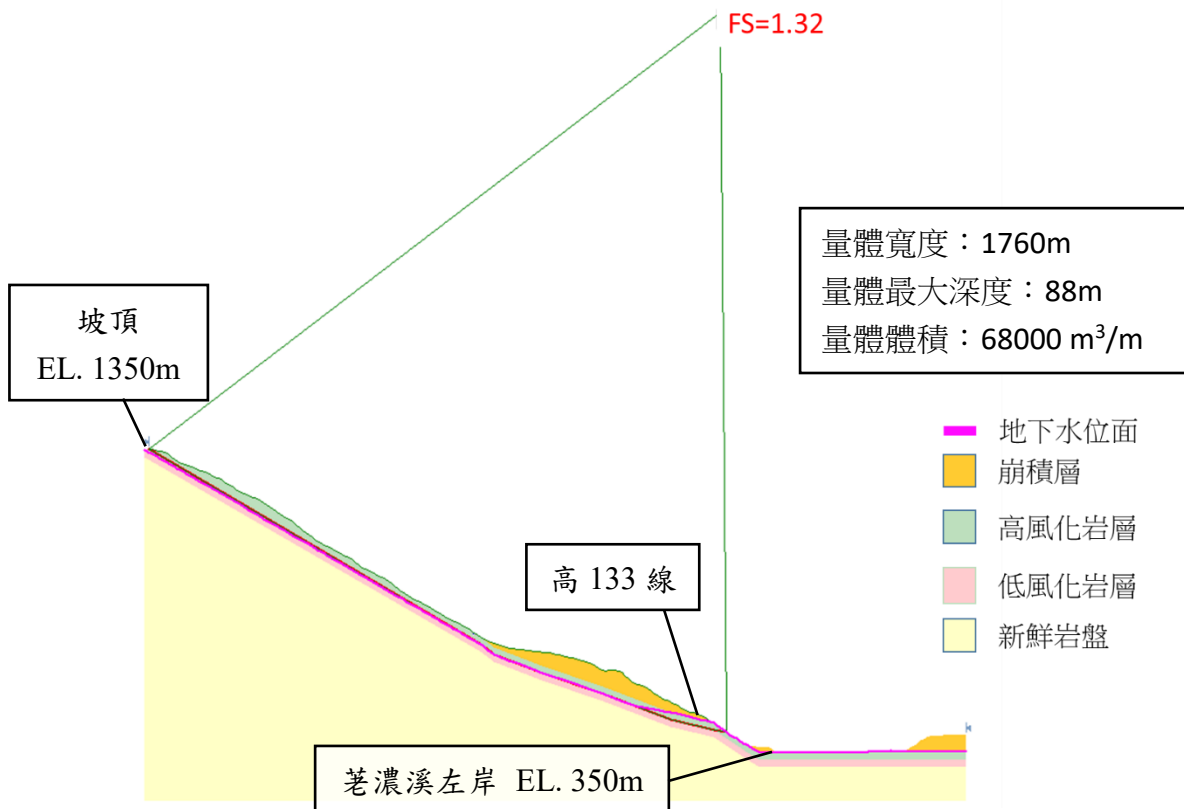
本計畫檢討 D015 大規模崩塌潛勢區是否有發生從坡頂至坡趾一次式全面性滑動的可能(高程差 1,000 m，水平距離 1,900 m)，模擬暴雨與地震情境，並強制破壞面沿著風化岩層內部滑動。模擬結果顯示本區於極端不利的情境下並沒有發生一次式全面性滑動的可能(圖 5-19、圖 5-20)。

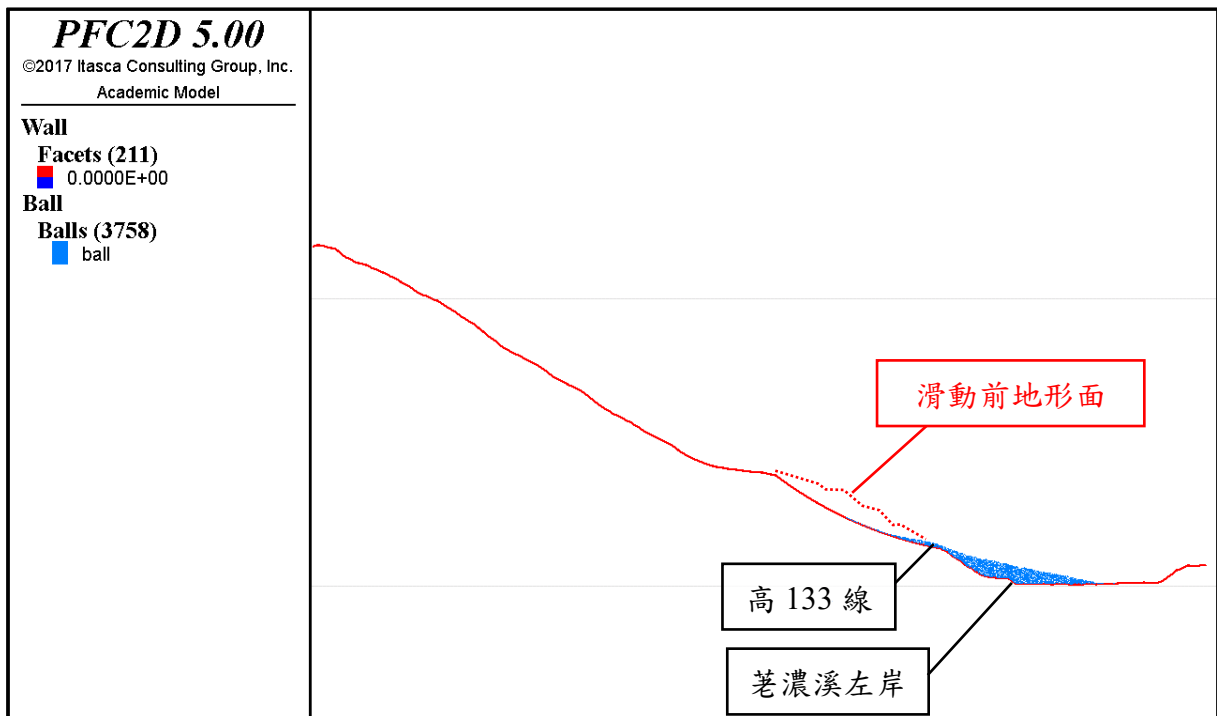
圖 5-24 BB'剖面邊坡滑動後地形-暴雨情境

BB'剖面模擬 D015 代表剖面的邊坡破壞後運移行為，邊坡滑動面參考 5-2 節 Slide 模擬結果，選擇滑動量體最大的情境進行模擬(圖 5-15 非圓弧形滑動-暴雨情境)。圖 5-24 為模擬結果，最大運移距離 490 m，堆積河道範

圍 220 m，高 133 線損毀。此斷面河寬約 400 m，崩塌堆積量體不足以完全阻塞河道。

綜合以上模擬結果，D015 潛在大規模崩塌致災風險為暴雨或地震可能引致高 133 線上邊坡崩積層沿岩土界面滑動，若為一次式大規模崩塌，崩塌量體將造成高 133 線損毀中斷、道路下邊坡的河階地及荖濃溪左岸堆積厚達 50 m 的崩積層，但應無阻塞河道形成堰塞湖之風險。

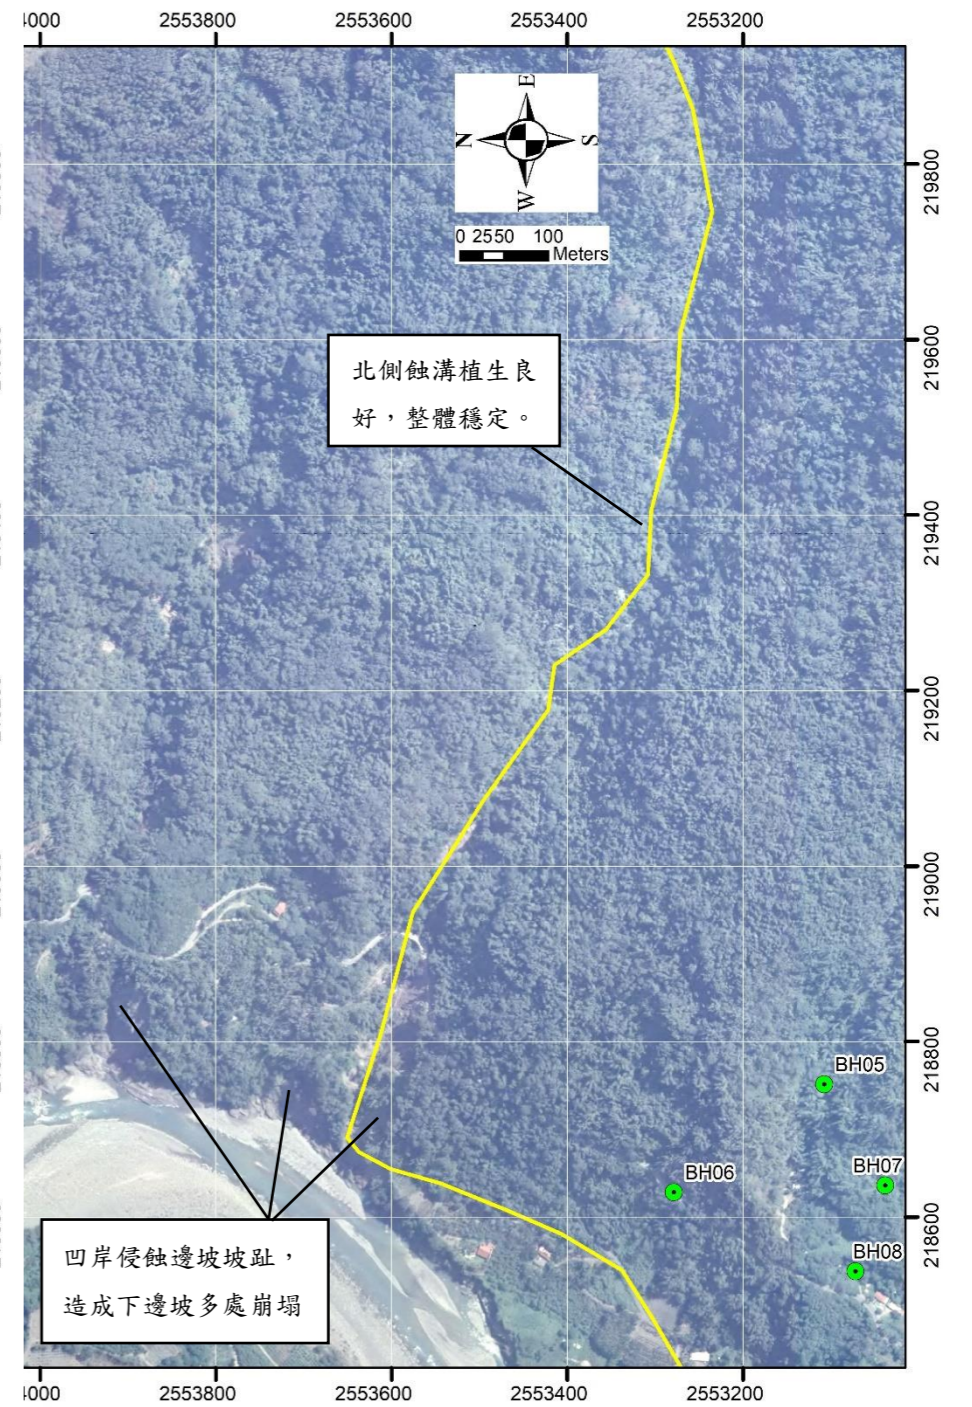
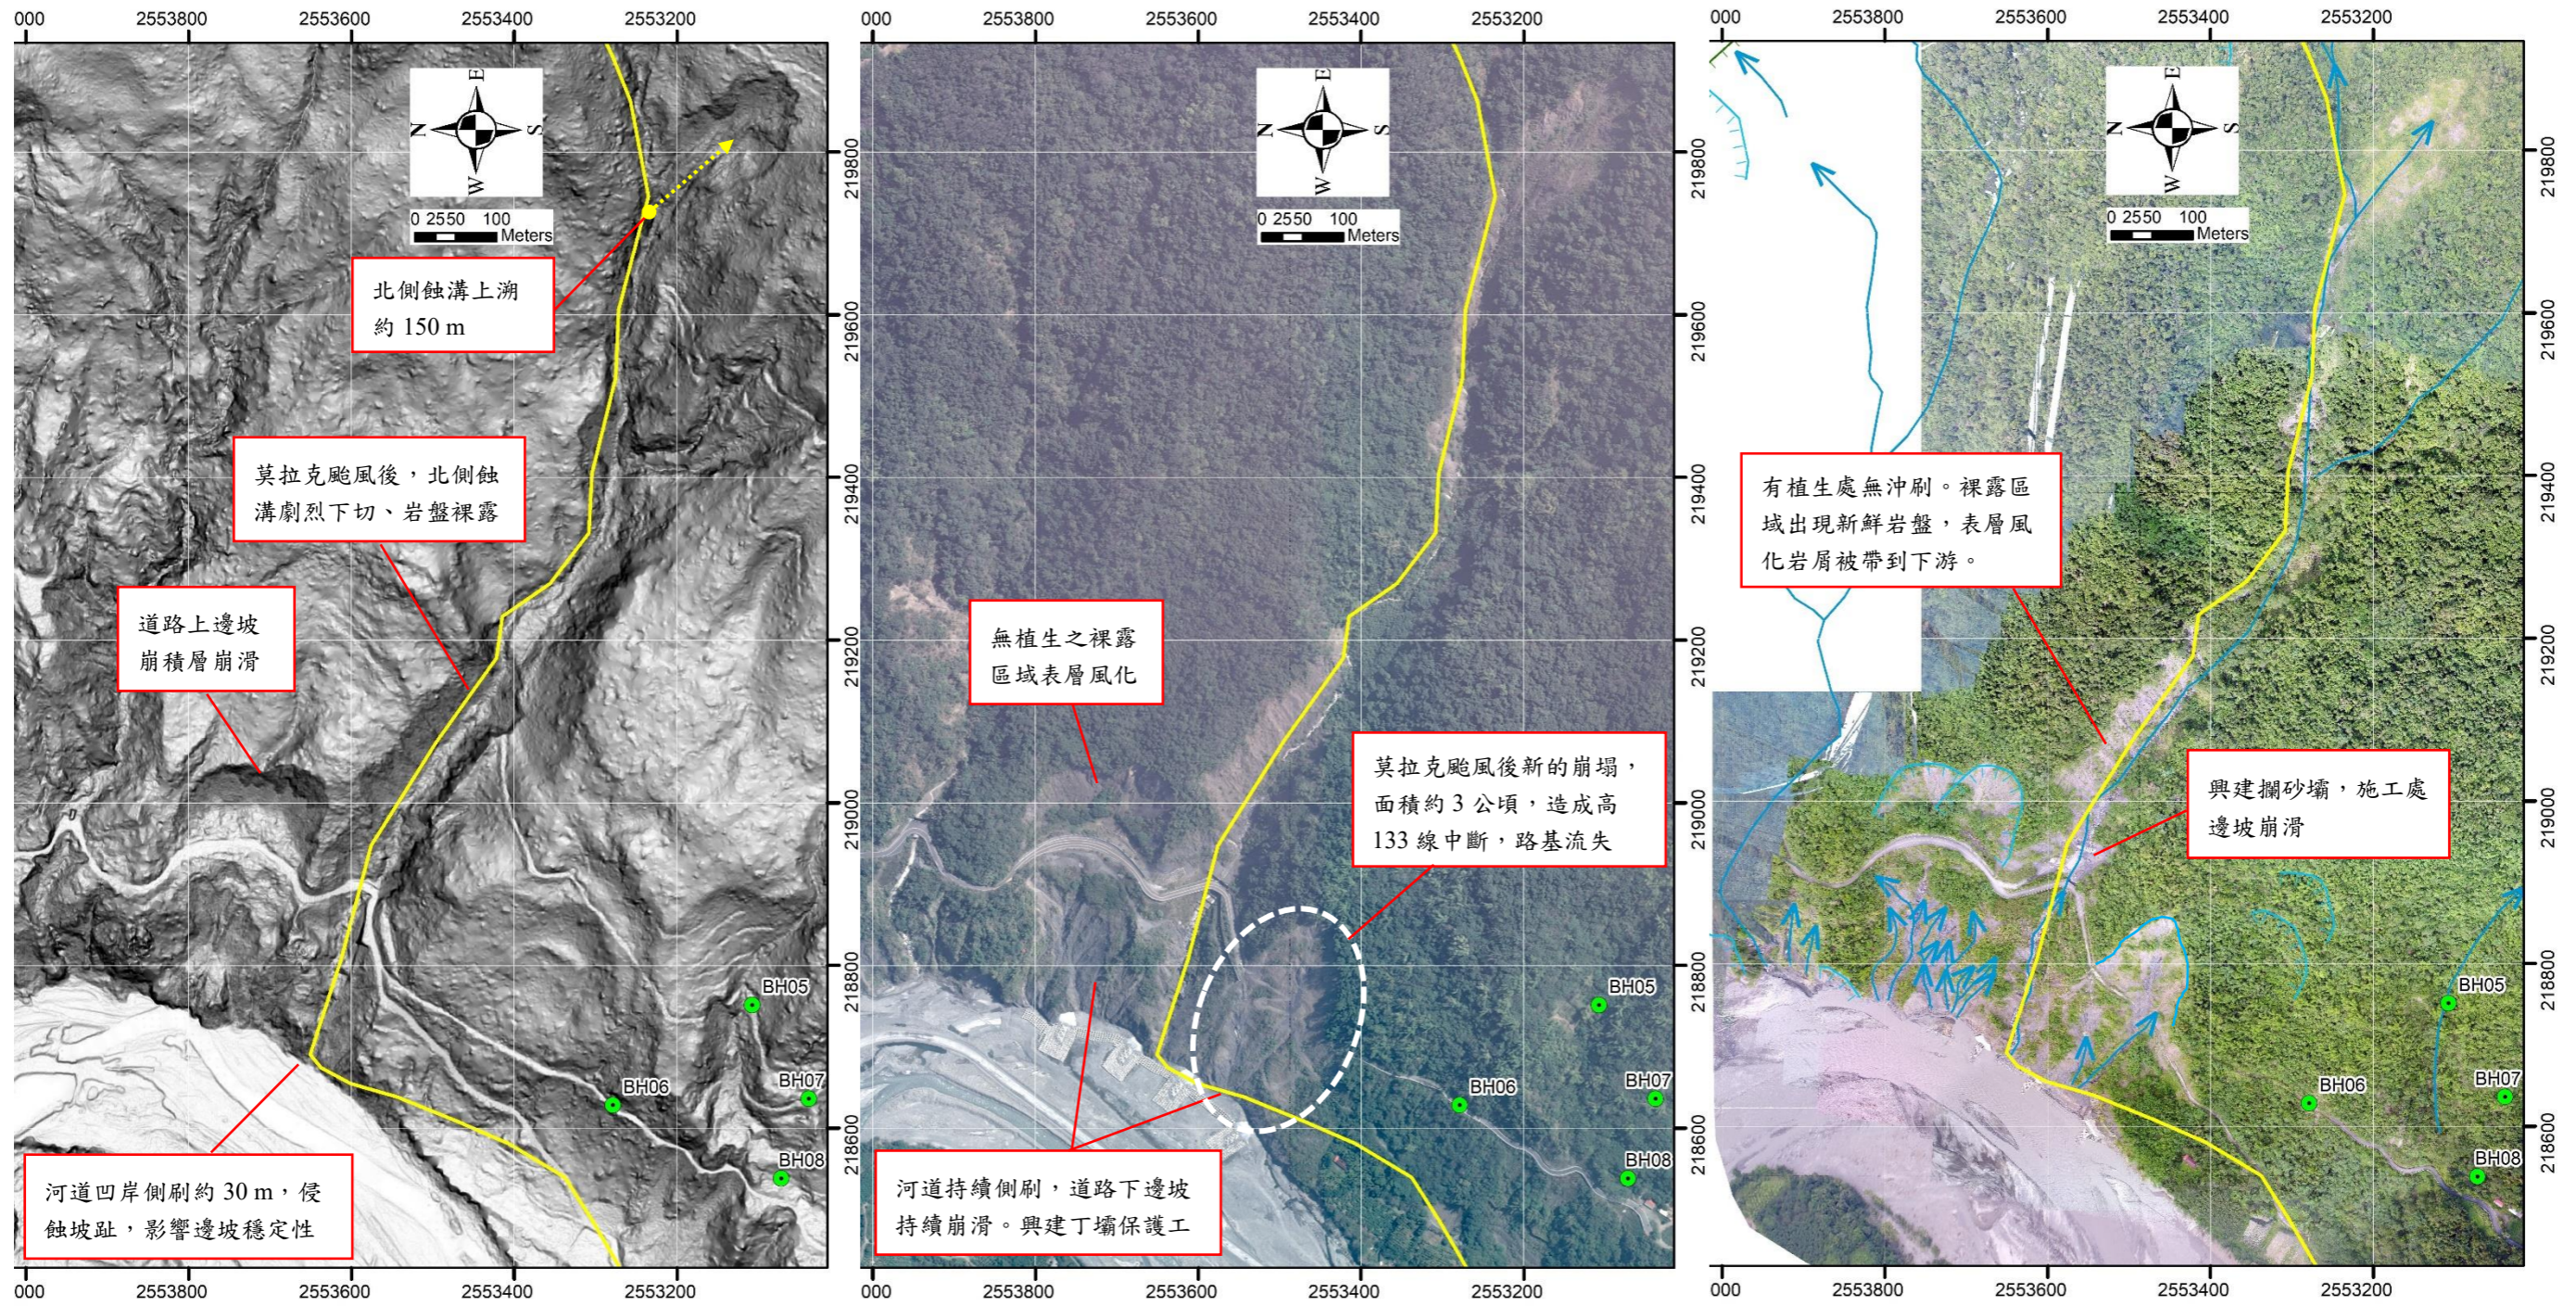
圖 6-25 北側蝕溝及高 133 線歷年沖蝕變化

(b) 77.7.21

(c) 94.10.29

(d) 99 年 LiDAR 坡度陰影圖

(e) 103.2.23

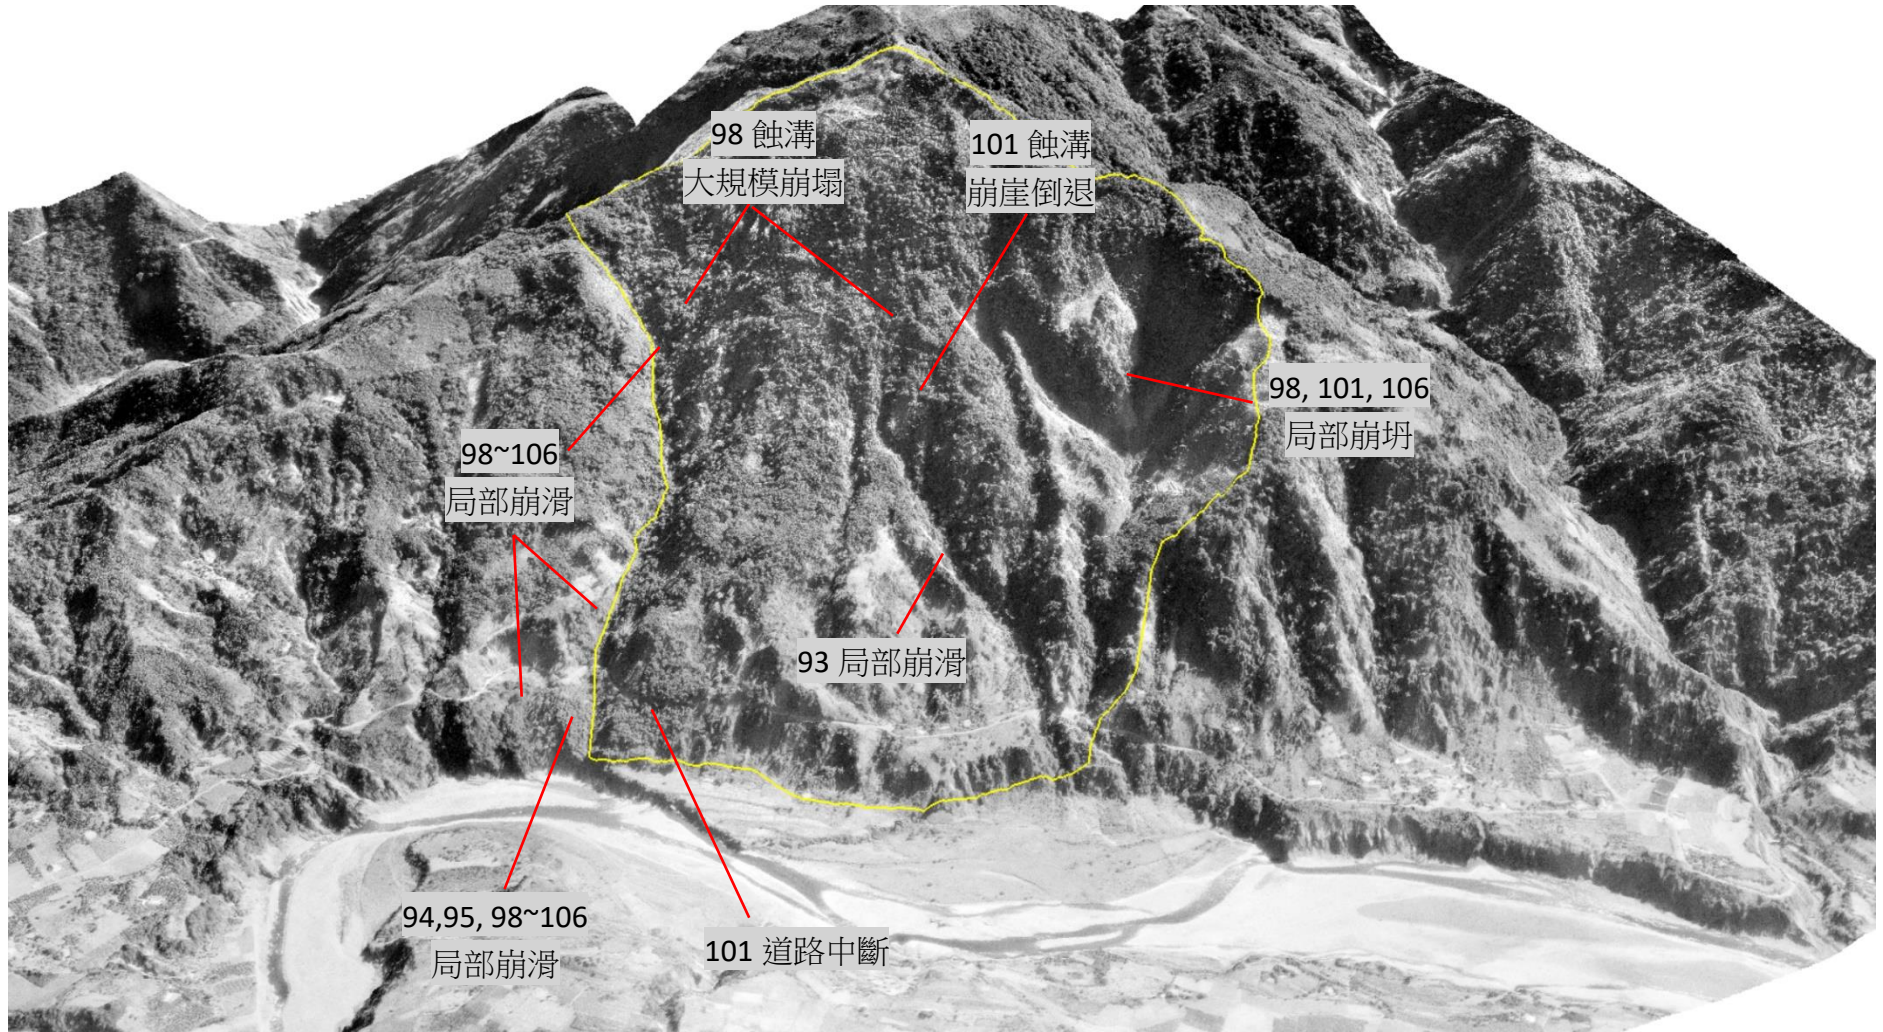
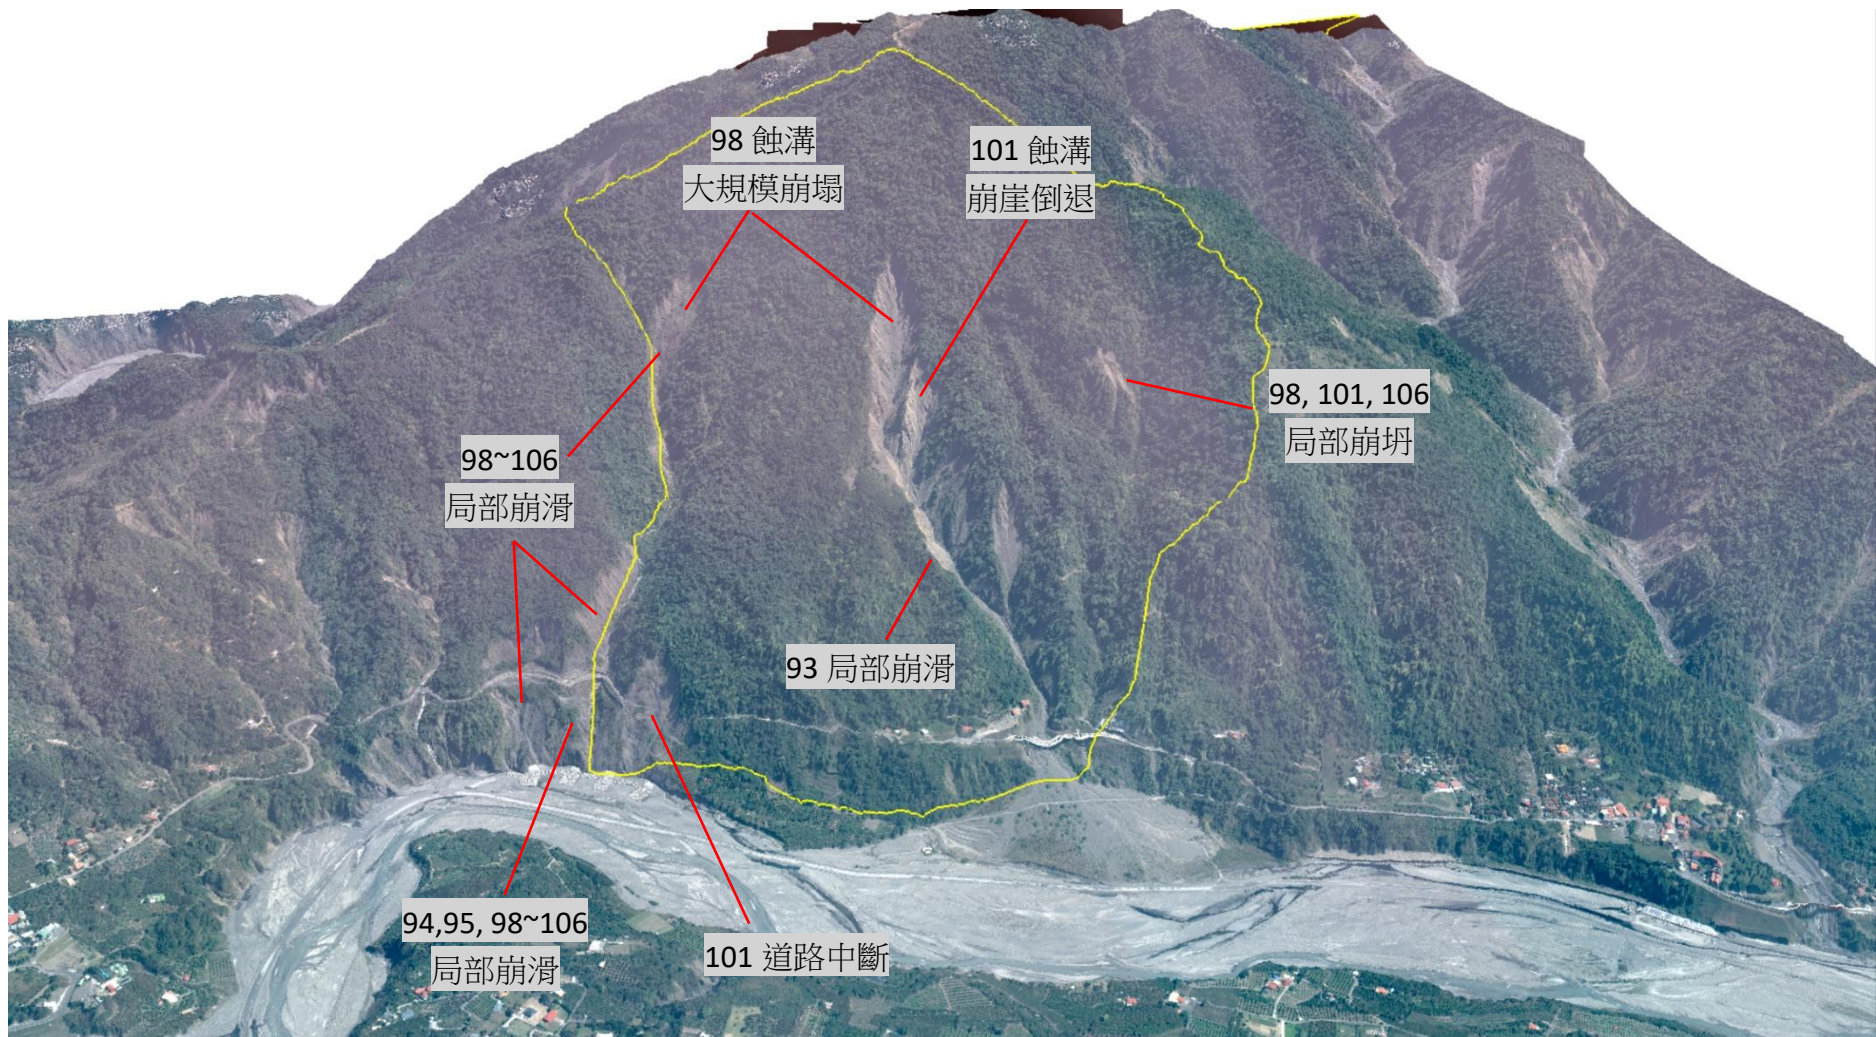
圖 6-27 歷史邊坡破壞發生位置一覽圖

本計畫參考中央氣象局的大豪雨定義(24 小時累積雨量 350 mm 以上)，整理近 25 年御油山測站每一場大豪雨以上事件的降雨強度(最大時雨量)、累積降雨量，對應歷史航照判釋(71、77、85、92、94、96、102、103、104、106)的災害事件，作為建立管理基準值建議之依據。本計畫將歷年邊坡破壞事件的發生位置即發生前後立體影像整理如圖 6-27，由 71 年立體影像可知本區過去就有蝕溝沖刷凹陷的地形，在植生良好的情況下，即使大豪雨等級以上的降雨事件也不容易造成崩塌，在 98 年之前僅有零星局部崩滑，整體植生良好、邊坡穩定。98 年莫拉克颱風極端降雨事件的累積降雨量高達

2,903 mm，造成中央蝕溝及北側蝕溝大規模崩塌，多處地表裸露持續至今。雖然本年度現地勘查發現植生有開始逐漸自行復育的趨勢，但在岩盤裸露且坡度較陡的區域(如蝕溝下切處、道路下邊坡)，大豪雨等級的降雨事件就會造成表層崩塌。綜合以上資料，本計畫將降雨強度、累積降雨量、邊坡破壞型態、破壞時地表植生狀態整理如表 6-7，近 25 年內共有 25 場大豪雨等級以上的降雨紀錄，其降雨強度與累積雨量關係如圖 6-28。其中颱風佔 76%，累積雨量超過 1,000 mm 共有六場。將這些雨量資料對照航照判釋邊坡是否破壞及地表植生狀況，統計結果如圖 6-29，初步認定在六龜區-D015 大規模崩塌區在累積雨量超過 600 mm 時就會造成邊坡局部/表層崩塌行為。既有雨量資料及邊坡破壞事件顯示累積雨量超過 1,900 mm 就會發生大規模崩塌，本計畫保守選用 2/3(約 1,200 mm)作為大規模崩塌的管理基準值建議。後續依策略一並參考監測資料，再提出管理基準值之建議，亦建議以其他案例進行本策略的降雨量管理值建立，以供比較、修正參考。

(a) 71 年航照立體鳥瞰圖(此為災害發生前地形)

(b) 103 年航照立體鳥瞰圖(與現況相近地形)

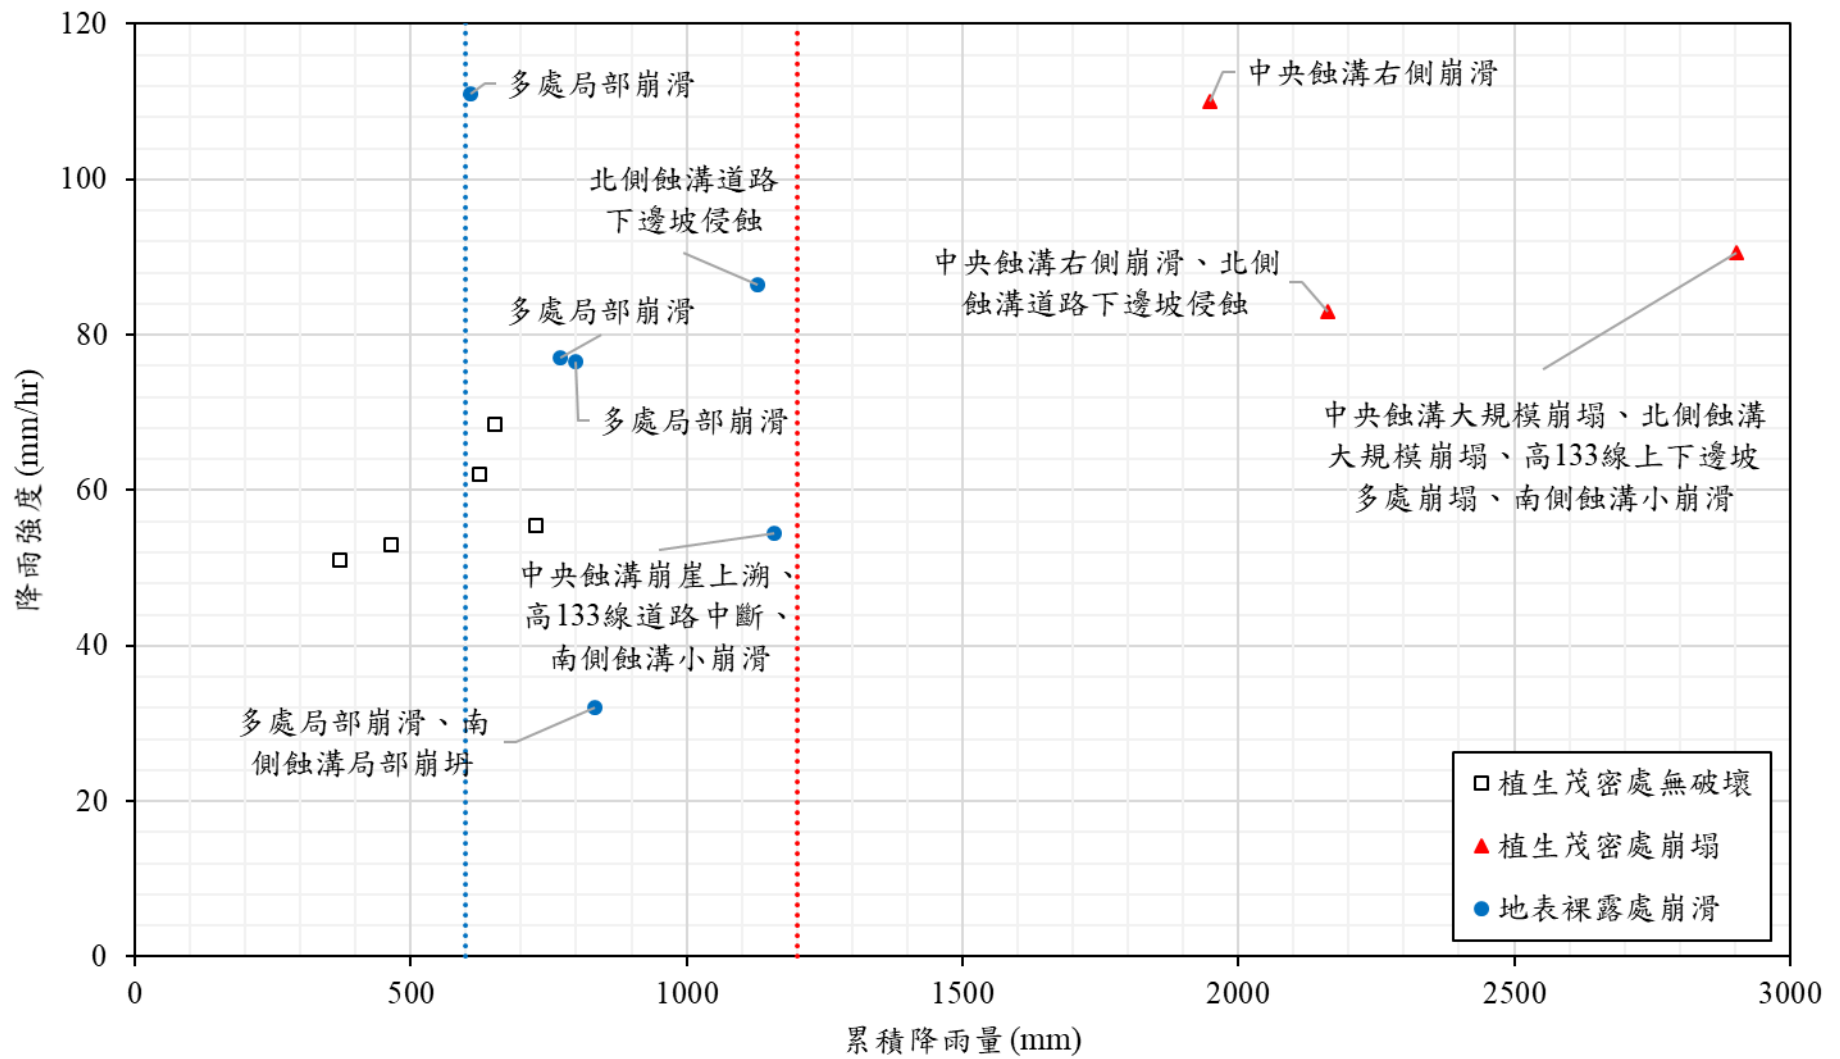
圖 6-29 歷史邊坡破壞事件及破壞描述

累積降雨量(mm)	降雨強度(mm/hr)	日期	測站	颱風	邊坡破壞行為
727	55.5	85/7/31	御油山	賀伯	無(植生良好)
371	51	88/8/9	御油山	-	無(植生良好)
653	68.5	89/8/22	御油山	碧利斯	無(植生良好)
625	62	90/5/19	御油山	-	無(植生良好)
464	53	90/7/29	御油山	桃芝	無(植生良好)
1949	110	93/7/1	御油山	敏督利	中央蝕溝右側崩滑(原植生茂密)
832	39	94/6/14	御油山	-	/
2163	83	94/7/18	御油山	海棠	中央蝕溝右側崩滑(原植生稀疏)、北側蝕溝道路下邊坡侵蝕(原植生茂密)
770	61.5	94/8/31	御油山	泰利	/
1128	86.5	95/6/8	御油山	-	北側蝕溝道路下邊坡侵蝕(原地表裸露)
832	61	95/7/13	御油山	碧利斯	/
1131	65	96/8/17	御油山	聖帕	/
721	47.5	96/10/6	御油山	柯羅莎	/
847	111	97/7/17	御油山	卡玫基	/

788	65.5	97/7/28	御油山	鳳凰	/
972	51	97/9/13	御油山	辛樂克	/
2903	90.5	98/8/6	御油山	莫拉克	中央蝕溝大規模崩塌(原植生茂密)、北側蝕溝大規模崩塌(原植生茂密)、高 133 線上下邊坡多處崩塌(原植生茂密)、南側蝕溝小崩滑(原植生茂密)
667	76.5	99/9/19	御油山	凡那比	/
1159	54.5	101/6/10	御油山	-	中央蝕溝崩崖倒退、高 133 線道路中斷(原植生茂密，可能受坡腳侵蝕影響)、南側蝕溝小崩滑(原地表裸露)
706	57	101/6/18	御油山	泰利	/
378	57	102/7/12	御油山	蘇力	/
609	111	103/7/22	御油山	麥德姆	多處局部崩滑(原地表裸露)
414	61		新發		
799	76.5	104/8/8	御油山	蘇迪勒	多處局部崩滑(原地表裸露)
743	67.5		新發		
770	77	105/9/27	御油山	梅姬	多處局部崩滑(原地表裸露)
874	76		新發		
833	32	106/6/1	御油山	-	多處局部崩滑(原地表裸露)、南側蝕溝局部崩坍(原地表裸露)
642	41.5		新發

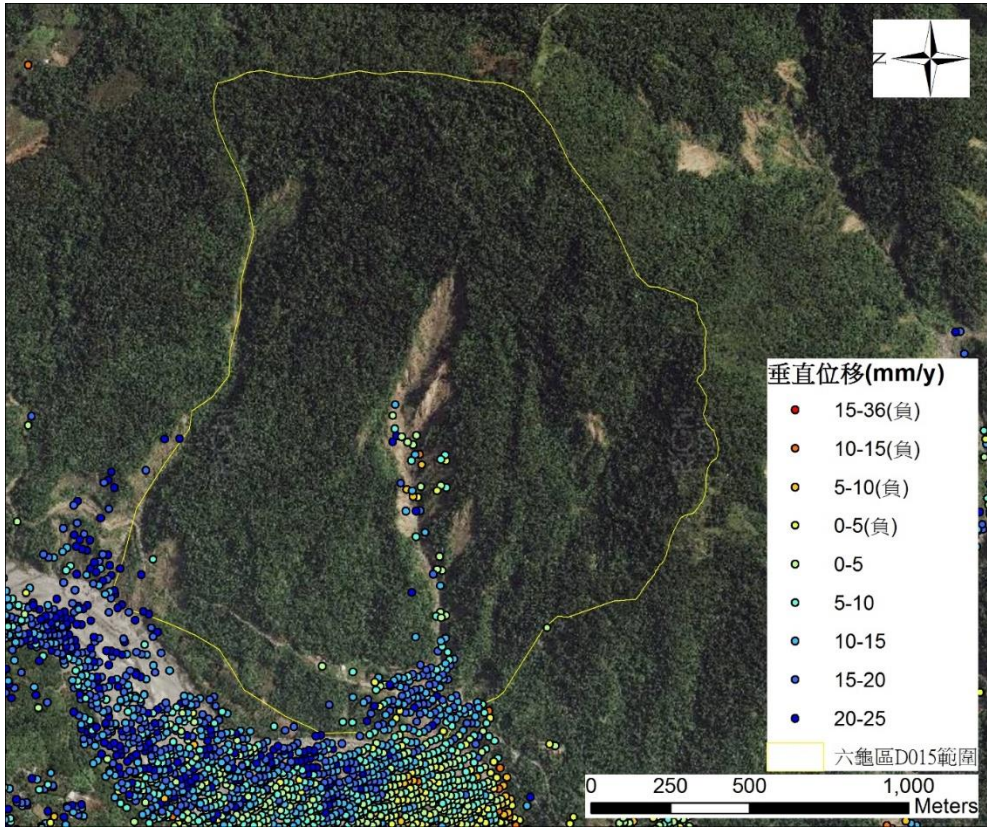
圖 7-3 六龜區-D015 短基線差分技術計算垂直位移變化

本計畫以香港中文大學發展之 Skysense 進行 Sentinel 1 的短基線差分技術(SBAS)解算六龜區-D015 的變形量，設定條件為：地形為 SRTM 30 公尺解析度地形、時間基線小於 6 個月、空間基線小於 100 公尺，同調性門檻值設定為 0.45，其成果如圖 7-3 所示僅蝕溝、崩塌及河道位置有 SDFP 點，以中央蝕溝而言，蝕溝上溯區可能因沖刷變化較大，僅蝕溝中下游可獲得穩定的 SDFP 點位，除局部沖刷後，多為淤積，與現況相符。由結果顯示，以 SDFP 方法及 C 波段的 Sentinel 1 數據評估 D015 這樣植生密度的大規模崩塌潛勢區，無法獲得整個潛勢區的垂直位移量分布。圖 7-4 為寶來溫泉茅濃溪上游左岸以同樣設定獲得之 SDFP 點位，由圖可見，蝕溝呈現淤積，有幾處呈現沉陷，為潛在不穩定的地方。

Sentinel 1 雷達影像具取得容易且週期短之優點，然 C 波段對植生穿透率較差，以大規模潛勢區大多是植生茂密的區域較不適合，在已有崩塌現象(裸露地)的情況下，可評估其位移趨勢。
