# 國有林大規模崩塌潛勢區 減災策略研擬及安全監測第 2 期

Risk Management and Monitoring of Potential Large-scale  
Landslide Areas in National Forests (Phase II)

成果報告

執行單位：國立交通大學

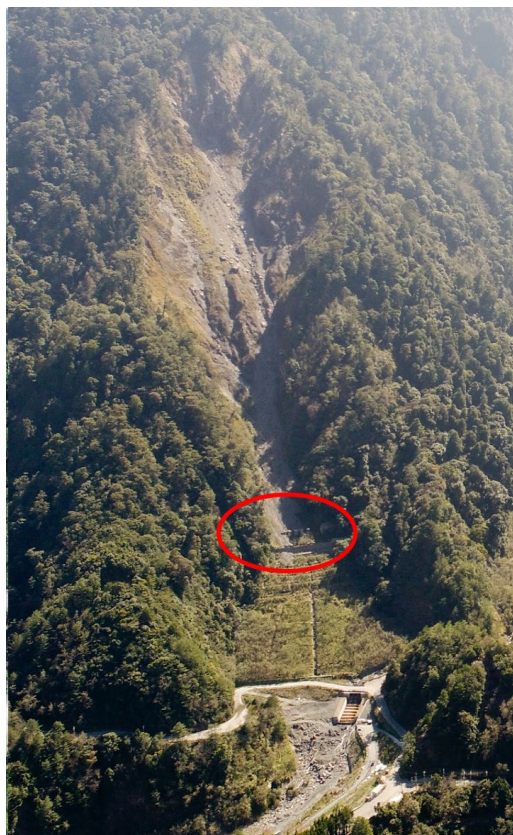
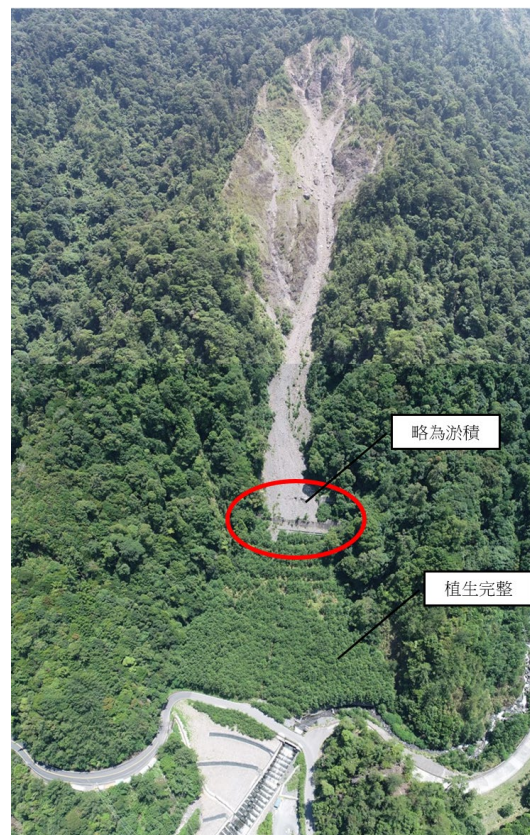
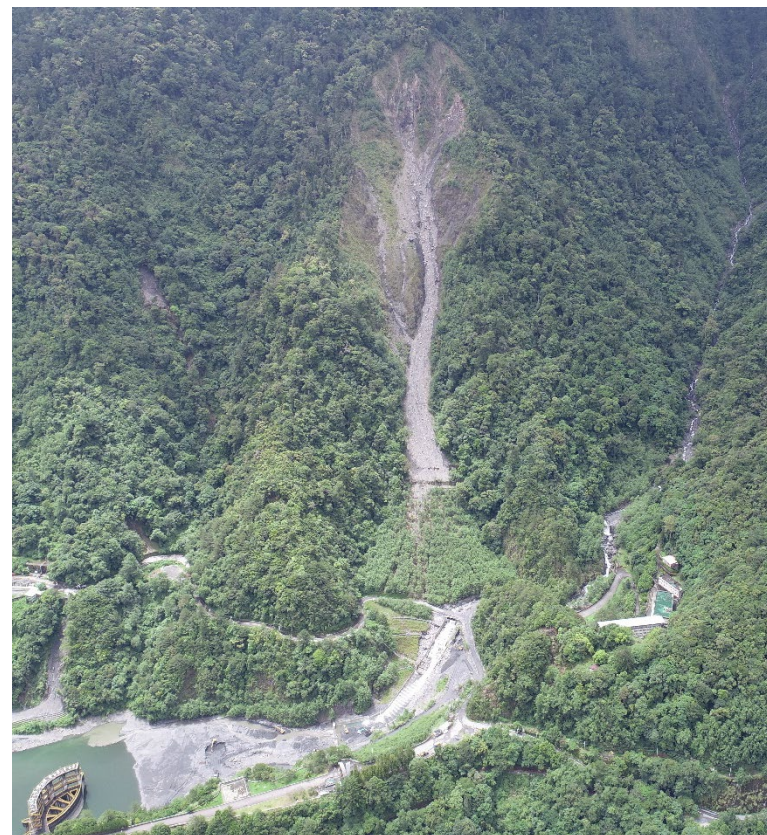
圖 3-5 必坦溪 1 號崩塌地治理工程前後比較

必坦溪 1 號崩塌地塌坡面陡峻，陡蝕溝的浮石、裸露風化、破碎岩盤顯示本區持續有岩屑崩落，因此局部活動性高。由圖 3-4 可見防減災施工前上邊坡兩側均有蝕溝上溯之現象。附錄三表 1 至表 3 為東勢林管

108 年於 5 月 18 日 7:00 至 18:00 降下約 130 mm 的雨量(圖 3-6)，因必坦溪流量增加，箱涵通洪斷面不足(或箱涵堵塞)大量水流夾帶大石塊跨越道路宣洩而下，固床與護岸主體結構完整，邊坡沖刷、輕微損傷，其下游固床工及護岸局部損毀。另崩塌地土砂因防砂壩已淤滿，大石塊順著邊坡滾落至台 8 線及河道上，計畫執行單位於 108 年 7 月 5 日(圖 3-5c)之空拍影像顯示防砂壩已完全淤滿，邊坡呈現安息角，上邊坡仍可見尚未滑落之大石塊及土砂堆積(圖 3-7)，後續若有颱風或地震事件，將影響台 8 線及下游河道整治工程穩定。

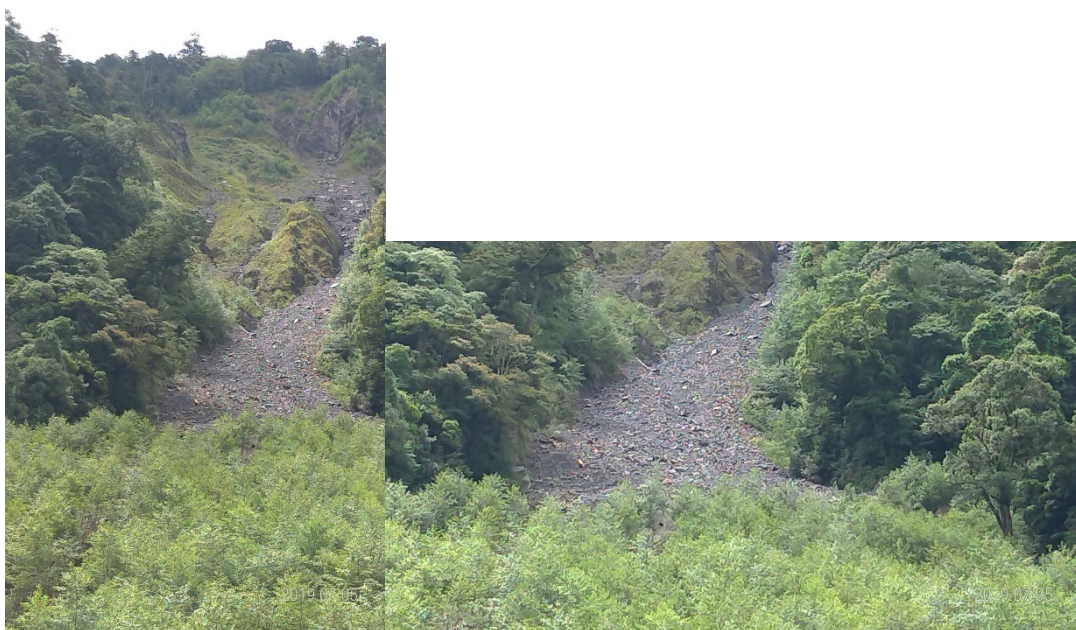
圖 3-7 邊坡呈現安息角且上邊坡仍可見尚未滑落之大石塊堆積

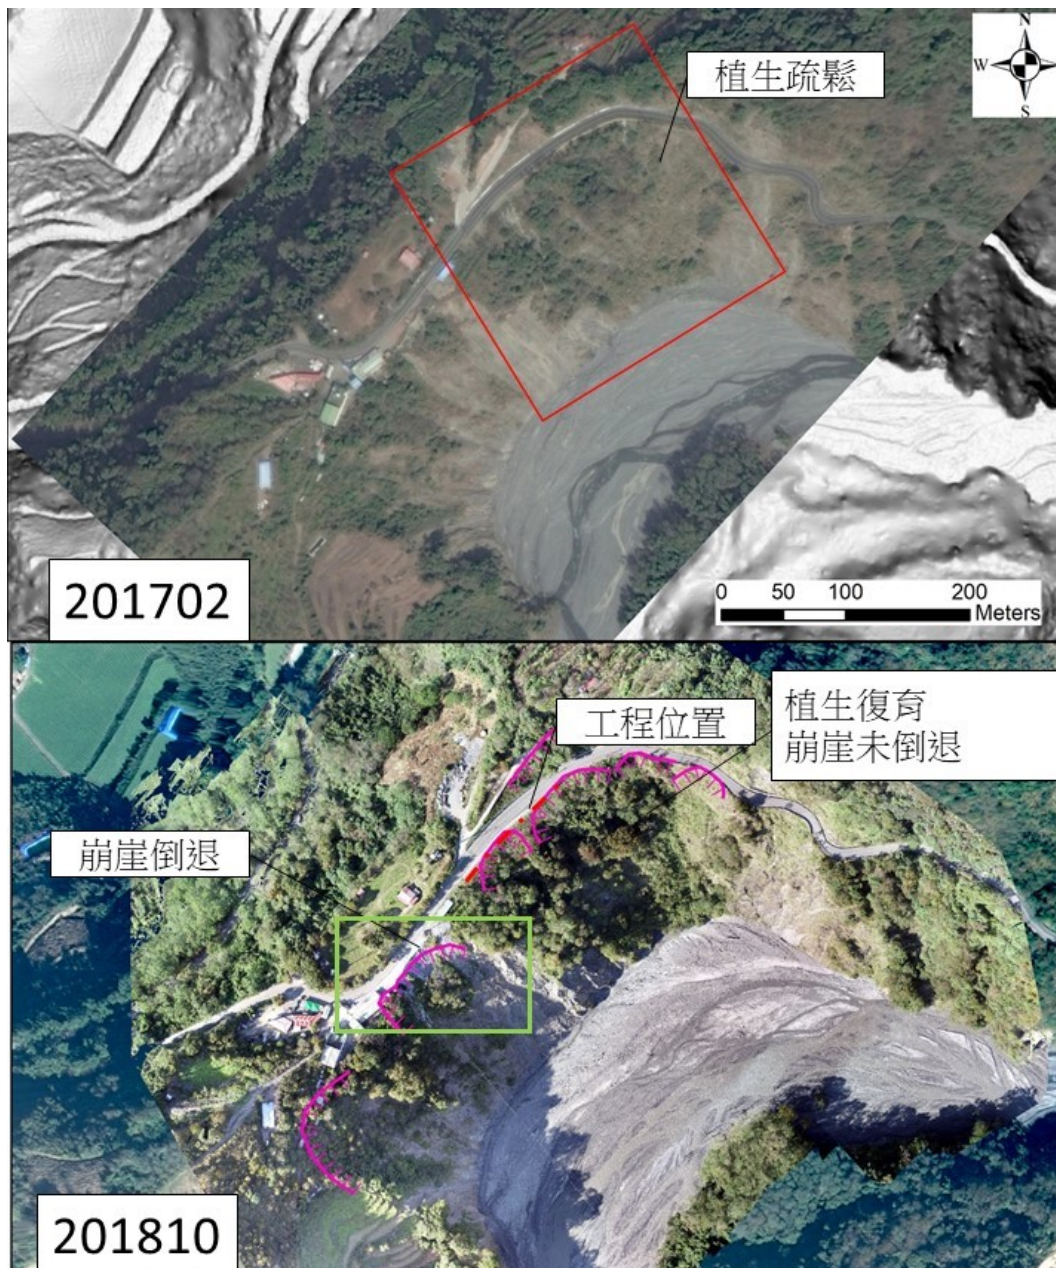
圖 3-8 奧萬大連外道路 4K+600 周邊邊坡保護工程前後比較

奧萬大連外道路 4K+600 周邊保護工程於施工期間歷經 106 年 0602 豪雨，一日最大雨量 331mm，依林管處自填之成果及本團隊於 107 年 10 月 29 日製作之正射影像(圖 3-8)顯示治理工程外鄰近範圍的邊坡持續崩塌，治理工程範圍內崩崖未倒退、道路沒有明顯裂隙及下陷情形，整體植生復育良好。初步評估就加強邊坡穩定性初步成效尚佳。

奧萬大連外道路 4K+600 周邊邊坡於前期活動性評估結果及本計畫現勘空拍(圖 3-9)，顯示連外道路上下邊坡裸露且岩塊持續崩落，局部活動性高。南投處穩定分析結果顯示連外道路下方可能有滑動面通過，故設計全套管基樁、地錨、坡面排水溝等穩定工程(圖 3-10)，以抑制道路邊坡滑動。工程治理後對於邊坡滑動穩定性之影響，有待後續蒐集到大雨或地震後的監測資料變化做更進一步評估。本工程可提升局部道路邊坡的穩定性，但整體邊坡的穩定性則與河道凹岸侵蝕速率、邊坡裸露率及風化速率相關，由圖 3-8 可見治理工程左側(未涵蓋治理工程範圍)崩塌地崩崖倒退，影響道路及住戶安全(圖 3-11)。本工程案設置有水位觀測井 1 組、伸張計 1 組、雨量站 1 組及自動化地錨荷重計 2 組，將於取得監測報告後進一步評估。

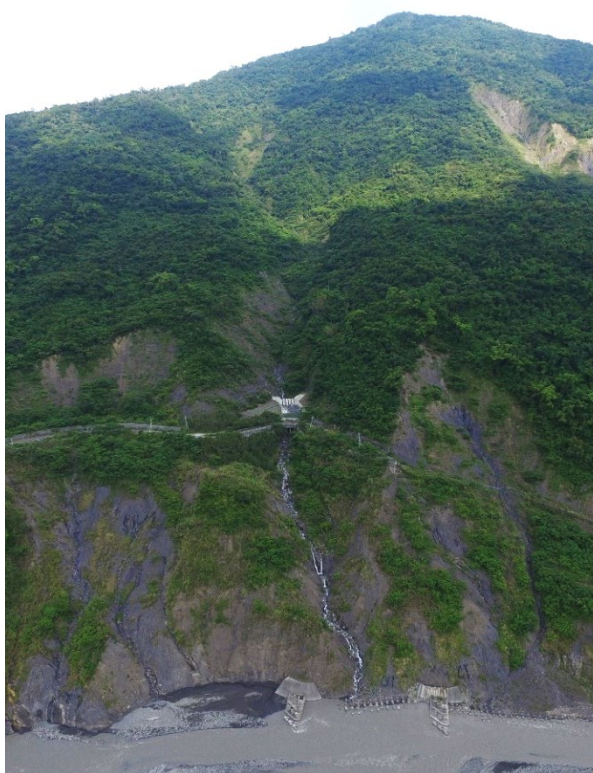
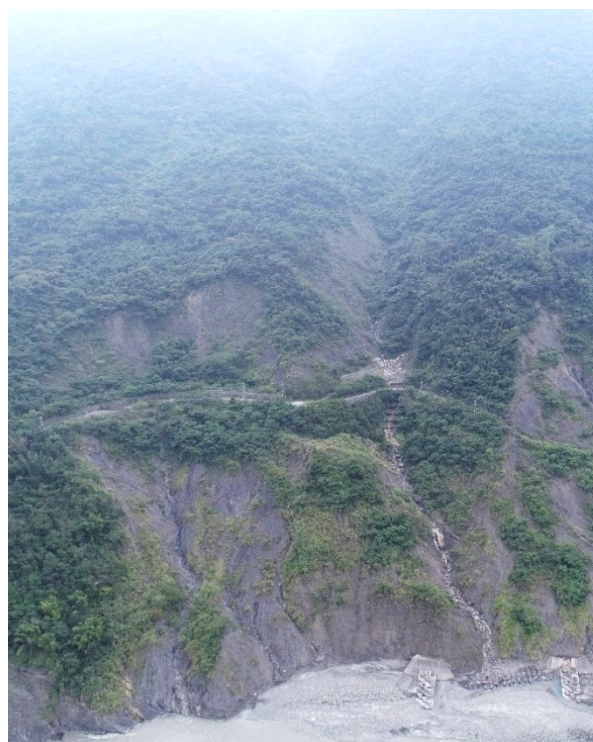
**圖 3-18 六龜區-D015 北側蝕溝 1070823 大豪雨前後現況比較**

崩塌地治理工程於 106 年 5 月完工後，至 107 年 8 月 23 日大豪雨事件後，梳子壩上游有局部土砂堆積，護坦上則無，整體蝕溝及兩側邊坡變化不明顯(圖 3-18)。107/8/23 大豪雨事件(累積雨量 669 mm)之後，現地勘查結果顯示蝕溝整治工程附近的植生無明顯變化(圖 3-19)、蝕溝上下游均無明顯下切與拓寬。初步評估有達成本工程「抑制蝕溝下切、避免側刷範圍持續擴大，以抑制大規模崩塌的發生」的治理目的，顯示局部穩定性初步成效佳。

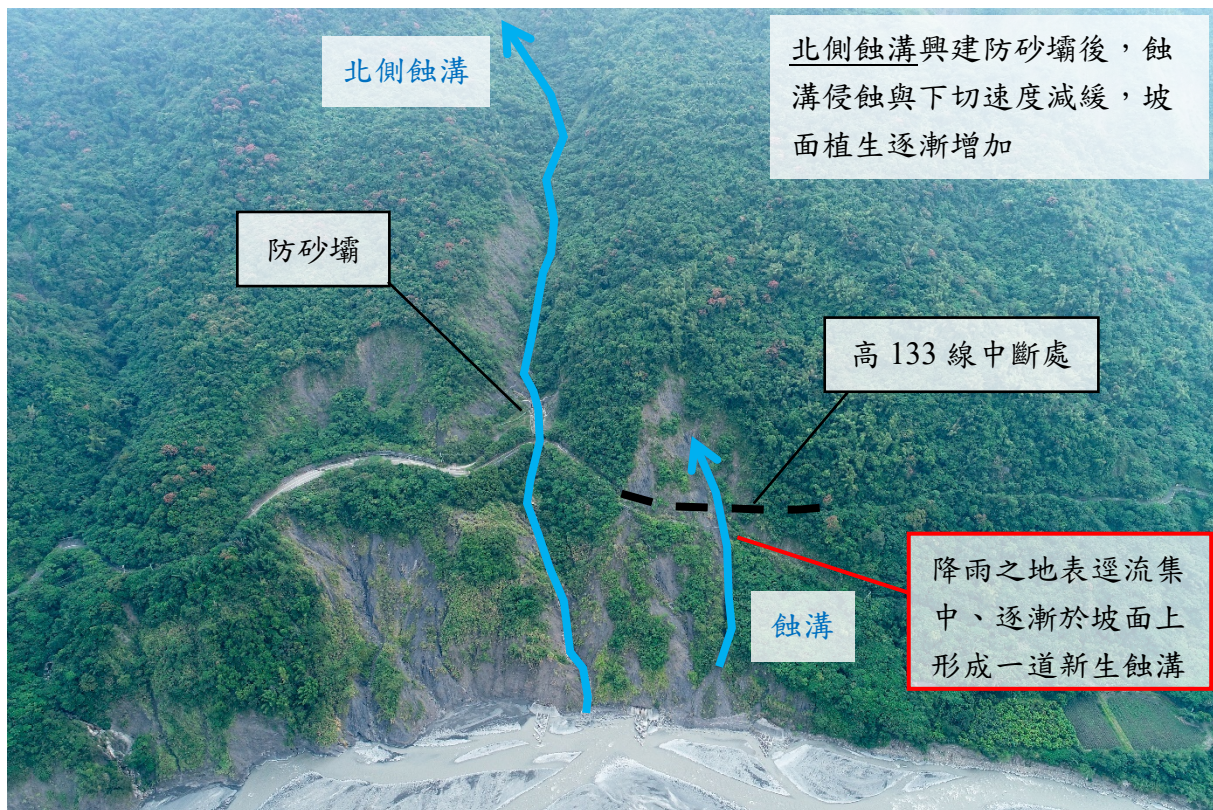
圖 3-21 六龜區-D015 北側蝕溝與防砂壩、高 133 線中斷處(108.10.14)

本計畫進一步由現場空拍鳥瞰照片及中央蝕溝 99~108 年縱剖面圖，說明本區地貌特徵變化。圖 4-14 為 D015 中央蝕溝、北側蝕溝、高 133 線中斷處正射影像，圖 4-15 為北側蝕溝、高 133 線中斷處現況照片(拍攝方位可參考圖 4-14)，北側蝕溝興建防砂壩後，蝕溝侵蝕與下切速度減緩，坡面植生逐漸增加。高 133 線於 101 年滑動中斷後，降雨之地表逕流集中、逐漸於坡面上形成一道新生蝕溝，未來該區仍可能繼續崩滑。圖 4-16 為中央蝕溝現況照片，防砂壩完工後，蝕溝上游崩落的岩塊、土砂淤積，防砂壩上游局部穩定。防砂壩下游於多階固床工完工後整體亦趨於穩定。圖 4-17 為 99~108 年中央蝕溝綫線縱斷面高程變化(圖 4-14 AA'剖面)，99 年莫拉克颱風後地表高程相對最高，之後逐漸開始沖刷，並於 105 年降至最低。106~107 年防砂壩工程完工後形成蝕溝高程控制點，蝕溝上游沖刷行為減緩，坡面植生逐漸增加，建議未來發生暴雨或地震事件後可持續監視變化。

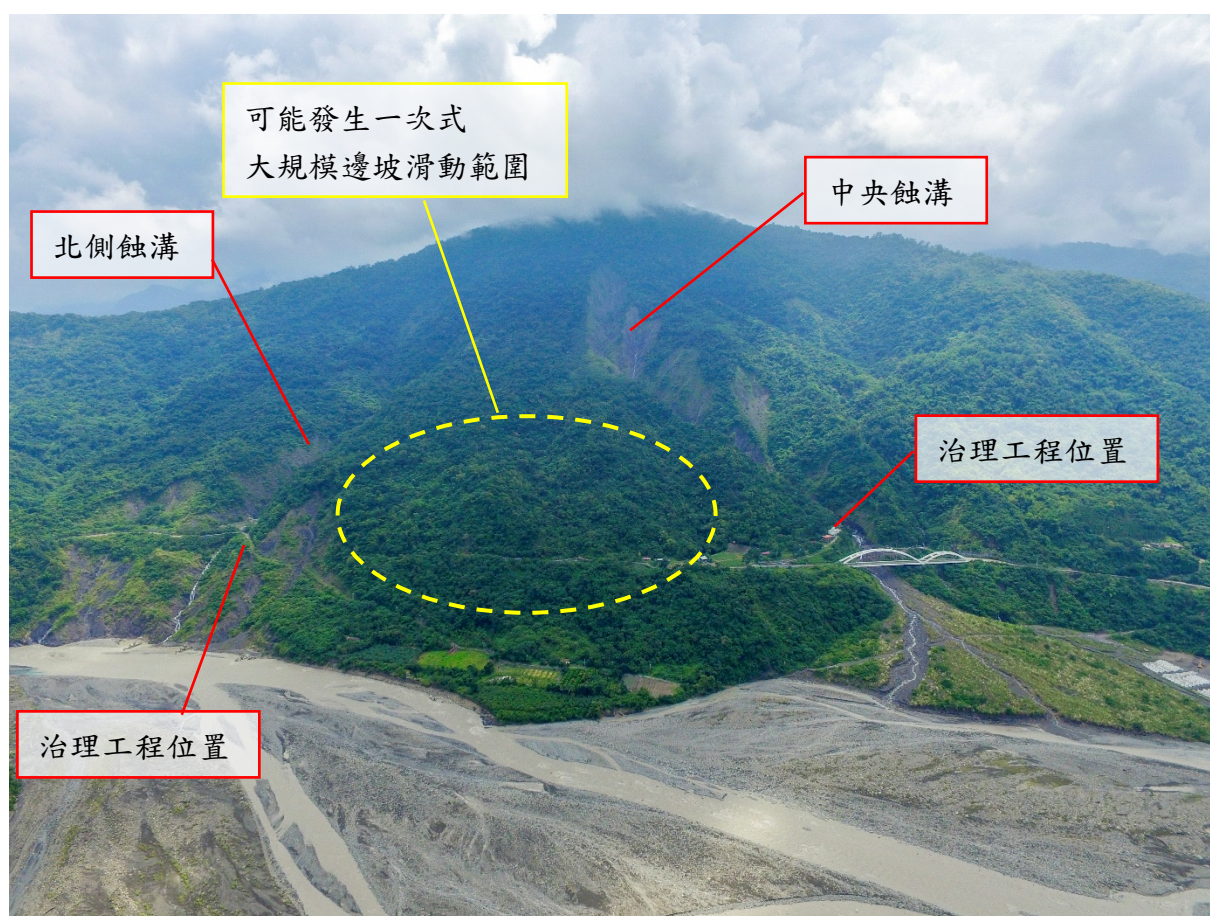
圖 3-24 六龜區-D015 可能發生一次式大規模邊坡滑動範圍

由 106 年前期計畫詳細地質調查、邊坡穩定分析與致災風險評估結果可知，六龜區-D015 潛在大規模崩塌致災風險為暴雨或地震可能引致中央蝕溝及北側蝕溝之間的高 133 線上邊坡發生一次式大規模崩塌，可能破壞機制為崩積層內或沿不整合面滑動。中央蝕溝及北側蝕溝堆積的崩落岩塊及蝕溝兩側的風化岩體也可能隨著暴雨被一次流出形成扇狀堆積。根據數值運移模擬結果，若為一次式大規模崩塌，崩塌量體將造成高 133 線損毀中斷、道路下邊坡的河階地及荖濃溪左岸將堆積厚達 50 m 的崩積物。106 年前期計畫遊歷年航照統計歷史邊坡破壞事件與雨量的關係，顯示本區活動性高，暴雨時常造成邊坡崩塌、蝕溝下切侵蝕等現象，當累積雨量大於 1,200 mm，就有可能發生一次式較大規模邊坡滑動，範圍見圖 3-24。

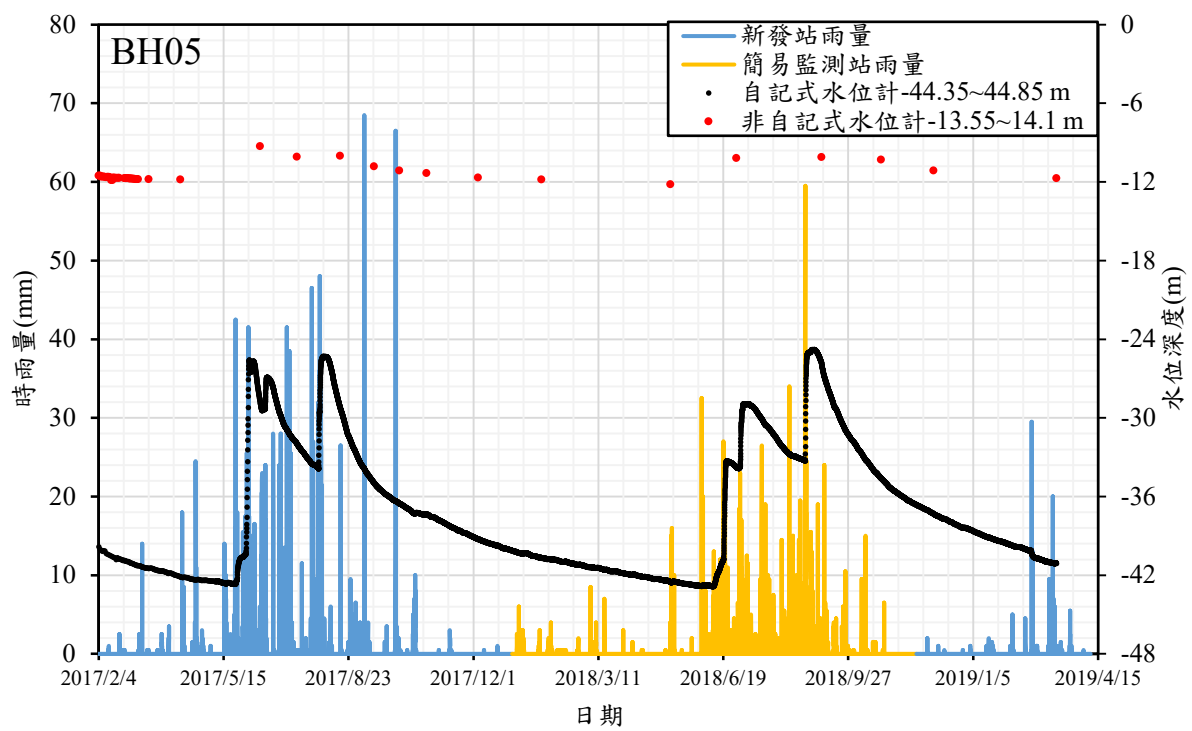
圖 3-26 六龜區-D015 BH5 水位觀測資料

觀測結果、BH7 傾斜觀測管監測結果為例，說明紅水仙溪崩塌地整治工程及旗山 87 林班崩塌地治理工程完工前後、107 年 8 月 23 日大豪雨事件後至 108 年 3 月之監測資料變化。BH5 水位觀測結果顯示地下水位變化受地形與地質條件影響，比較自記式與非自記式水位計變化，可知風化岩層內水壓非完全連通。風化岩體內的地下水，係沿著裂縫、破碎帶等易透水的路徑流動，上下非完全連通，較深處的水壓可能從較遠處補注，因此水壓較高、且水位洩降速度較慢(圖 3-26)。BH7 傾斜觀測管監測結果顯示地中變位並無明顯變化，整體變位量仍在儀器量測誤差範圍內(圖 3-27)。

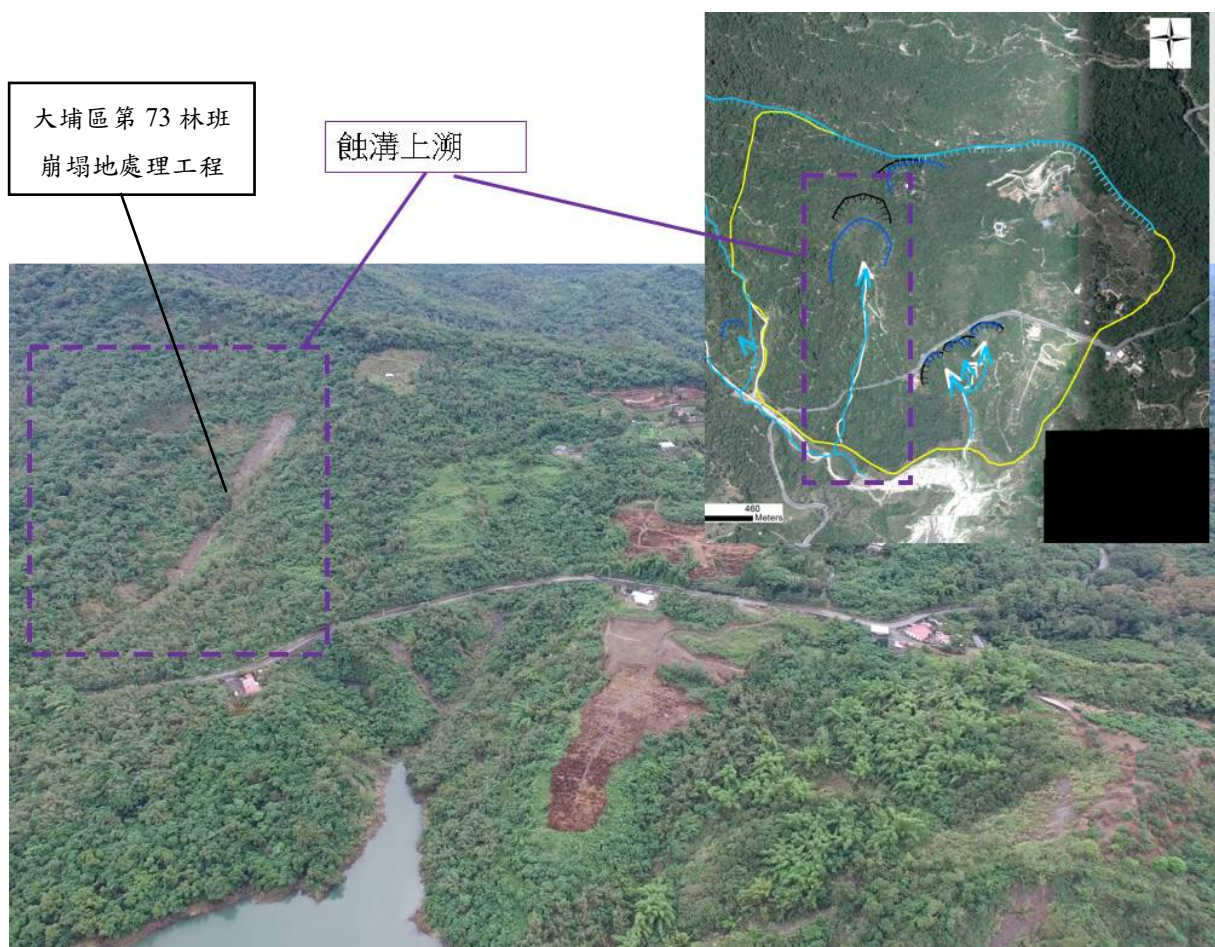
圖 3-28 大埔鄉-D037 民國 65 年及 104 年航空影像判釋成果

大埔區第 73 林班崩塌地處理工程位於嘉義縣-大埔鄉-D037 大規模崩塌潛勢區內，行政區為嘉義縣大埔鄉西興村，位於曾文水庫集水區。此區域有 2 組主要蝕溝，左側蝕溝由 65 年及 104 年航空影像判釋結果(圖 3-28)顯示有局部上溯且次崩崖退縮，右側蝕溝則未有明顯變化，主要崩塌類型為局部蝕溝上溯造成之崩塌。附錄二表 28 及表 29 為嘉義林管處填寫之基本資料及工程現況表。以下就局部、漸進式崩塌及一次性大規模崩塌治理成效進行初評。

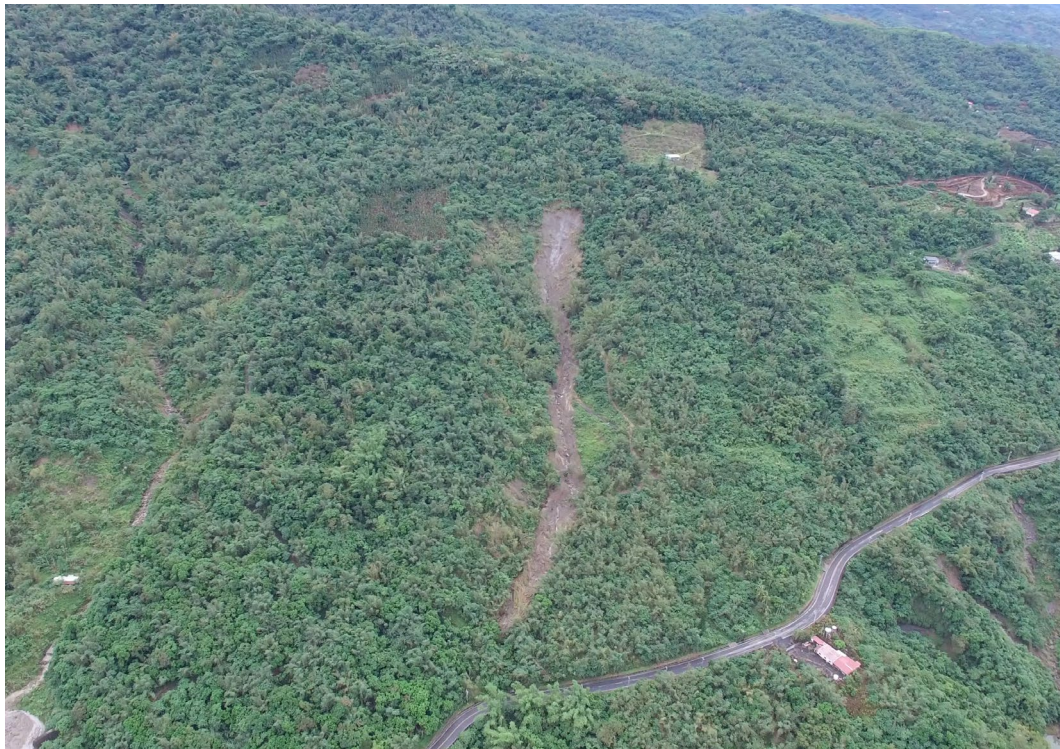
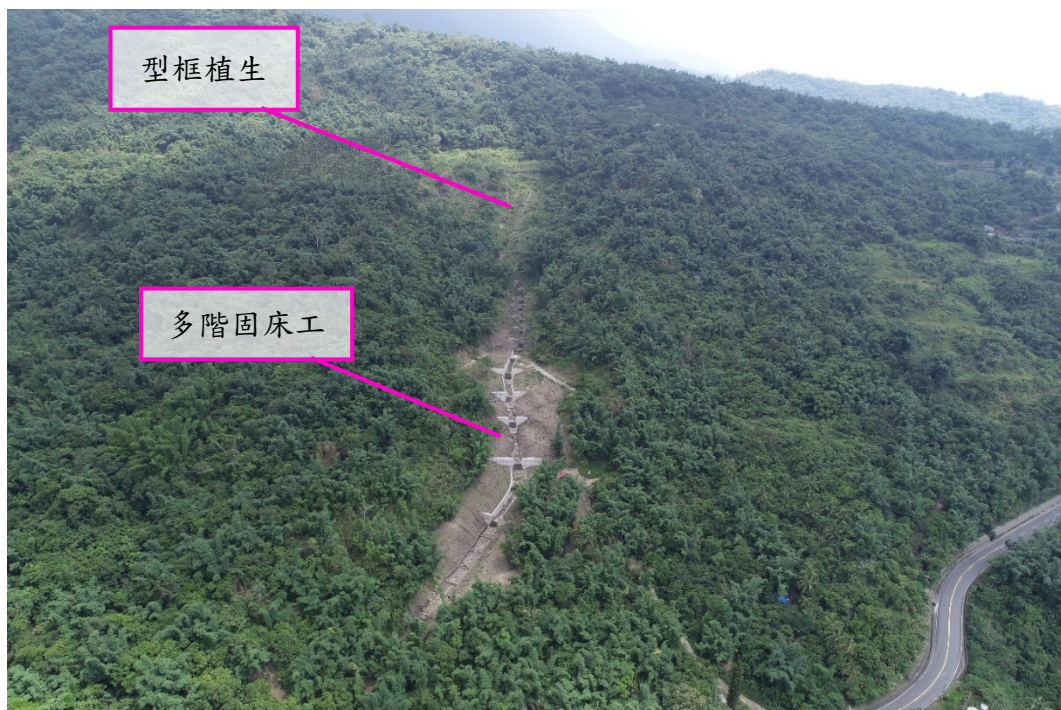
圖 3-29 大埔區第 73 林班崩塌地處理工程前後比較

大埔區第 73 林班地崩塌地處理工程歷經 107 年 8 月 23 日豪雨(24 小時累積雨量約 860mm)，依林管處自填之成果及影像，以及本計畫 108.6.28 現勘結果(圖 3-29)，顯示治理工程崩塌地崩崖及側翼邊坡

植生良好，崩崖未有倒退之情形，初步評估就蝕溝上方邊坡穩定性及控制蝕溝上溯初步成效佳。

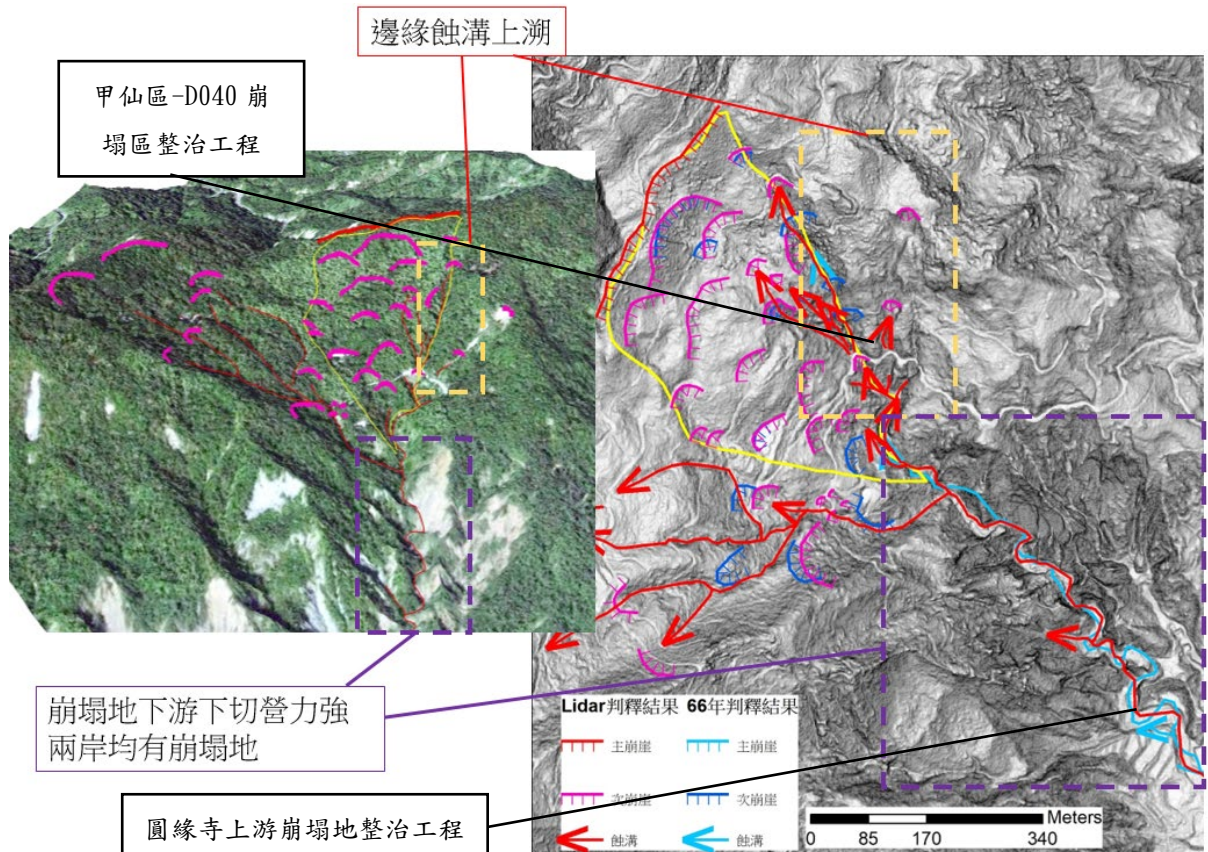
圖 3-30 甲仙區 D040 民國 77 航空影像及 LiDAR 判釋成果

圓緣寺上游崩塌地整治工程及甲仙區-D040 崩塌區整治工程分別位於甲仙區-D040 大規模崩塌潛勢區下游蝕溝及右側蝕溝(圖 3-30)，行政區為高雄市甲仙區和安里，位於旗山溪集水區，屬於旗山第 4 林班地。由圖 3-30 顯示左右側崩塌地均已接近崩崖，而其下游下切營力旺盛，兩側及同一集水區內均可見蝕溝侵蝕，顯示仍不穩定。

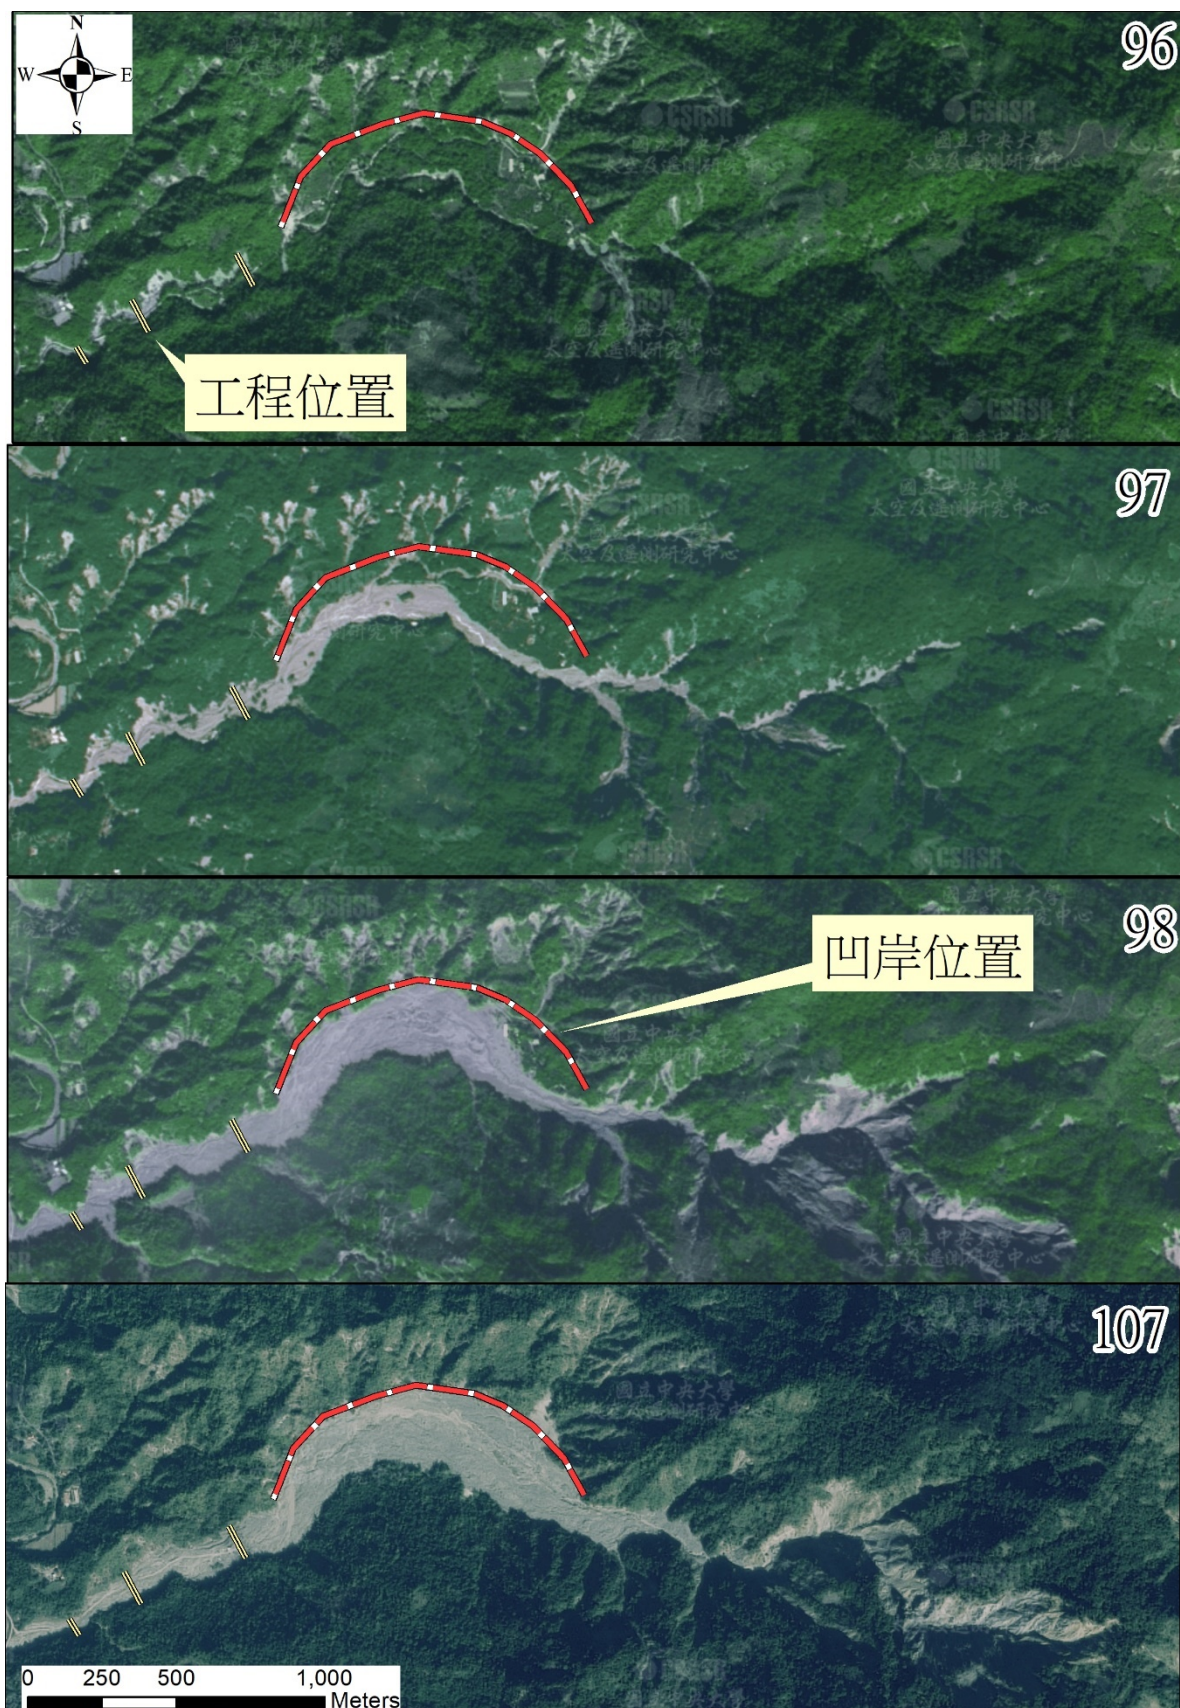
圖 3-34 崩坪坑野溪 96、97、98 及 107 年 SPOT 影像

崩坪坑野溪位於高雄市甲仙區，由圖 3-34 中 96、97、98 及 108 年 SPOT 影像可見，96 年可見工程位置處有局部崩塌，97 年卡玫基颱風造成上游多處崩塌地崩塌，大量土砂順著洪水宣洩而下，崩坪坑野溪沿線產業道路及房舍嚴重毀損。98 年莫拉克颱風後，上游崩塌加劇，並沖刷凹岸，造成凹岸處上邊坡不穩定，至 107 年影像中仍可見有新增之裸露地。

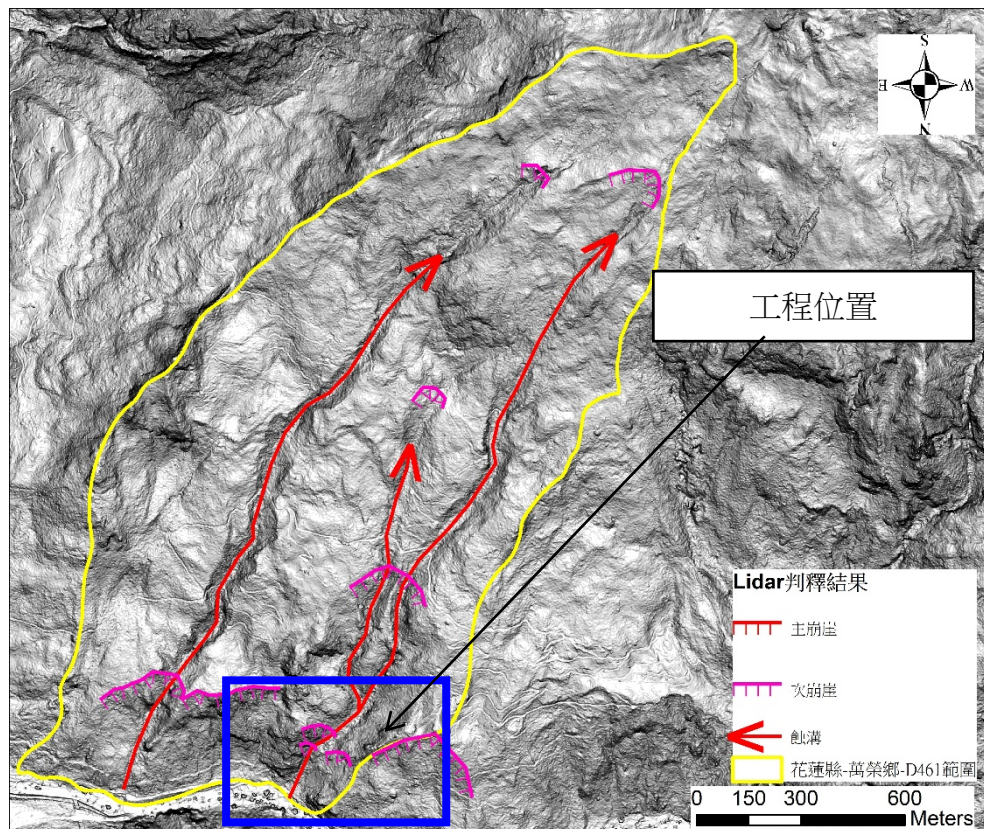
圖 3-40 花蓮縣-萬榮鄉-D461 大規模崩塌潛勢區 LiDAR 判釋

為蝕溝上溯引致之崩塌。前述報告進行圖 3-40 藍框區域的邊坡穩定分析，由結果顯示，藍框區域常時安全係數雖接近臨界狀態，汛期安全係數略低於 1，但考量前期治理工程完工後，地下水位升降幅度與傾斜管變位速度均有明顯下降，且坡面植生復育狀態尚可，目前沒有一次式大規模崩塌活動的跡象。

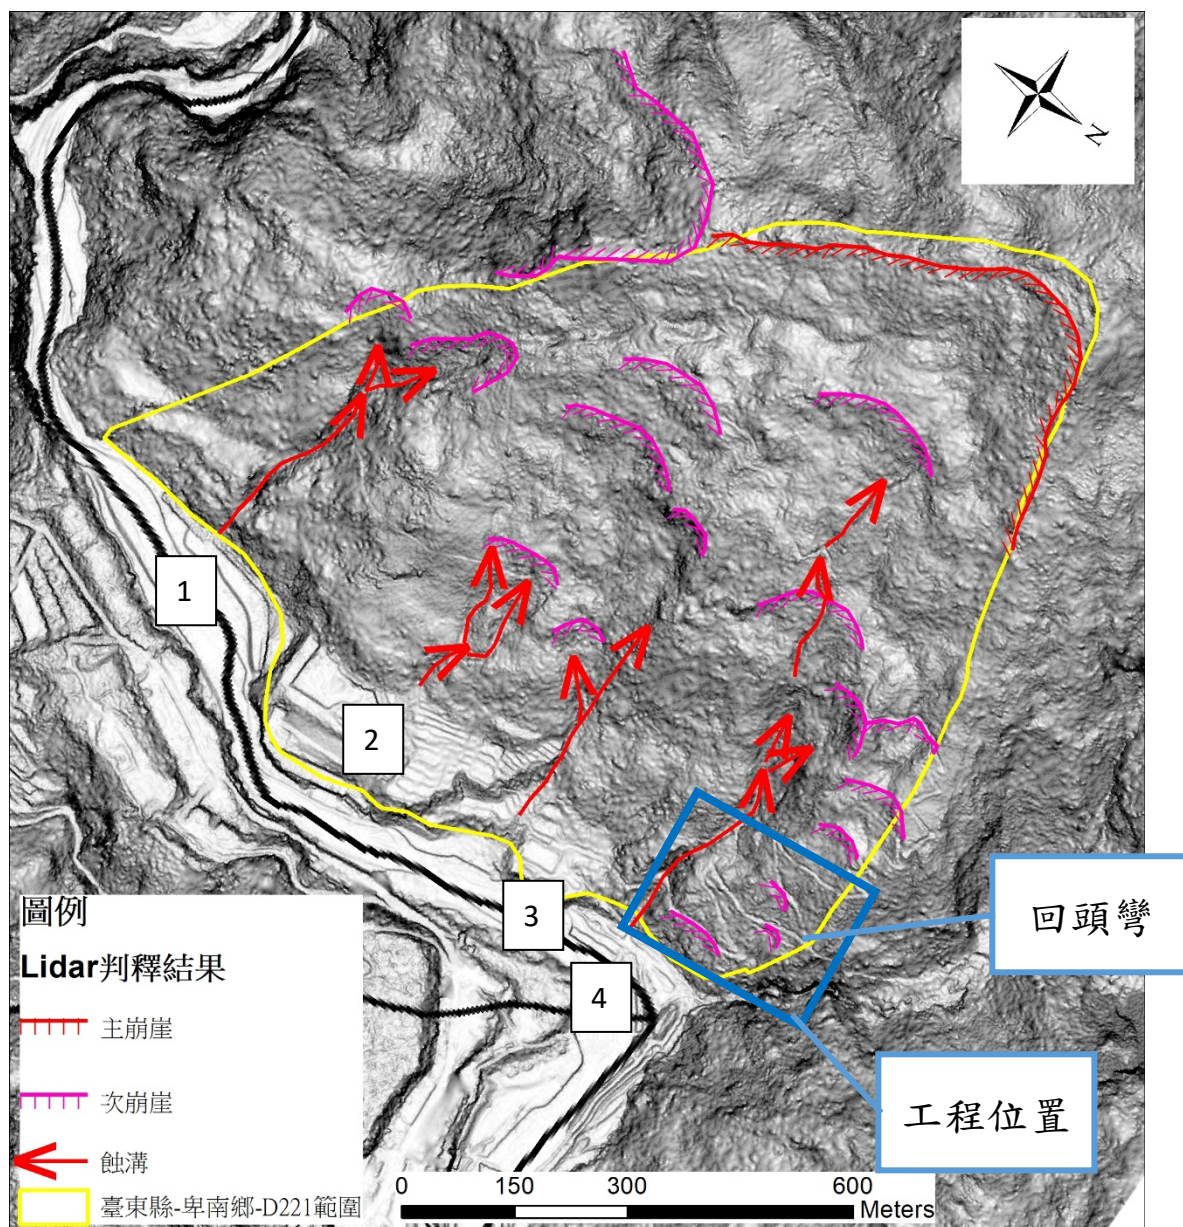
圖 3-44 臺東縣-卑南鄉-D221 大規模崩塌潛勢區 LiDAR 判釋

知本森林遊樂區步道邊坡崩塌位於臺東縣卑南鄉，為臺東縣-卑南鄉-D221 大規模崩塌潛勢區。圖 3-44 LiDAR 判釋可見，潛勢區可見舊崩塌地形，上邊坡可見主崩崖，堆積區內主要有四條蝕溝發育，編號 4 蝕溝有逐漸往上邊坡溯源。本次工程位置為遊樂區榕蔭步道位置，由 LiDAR 判釋結果可見崩崖多位於道路下邊坡，沿著之字形步道往上發育，工程位於下邊坡第一個之型步道，於坑溝匯流處布設基樁，並於回頭彎處理設透水網管將水流導至蓄水池，裸露之坡面種植植生保護。臺東林管處填寫之基本資料及工程現況表詳見附錄三。

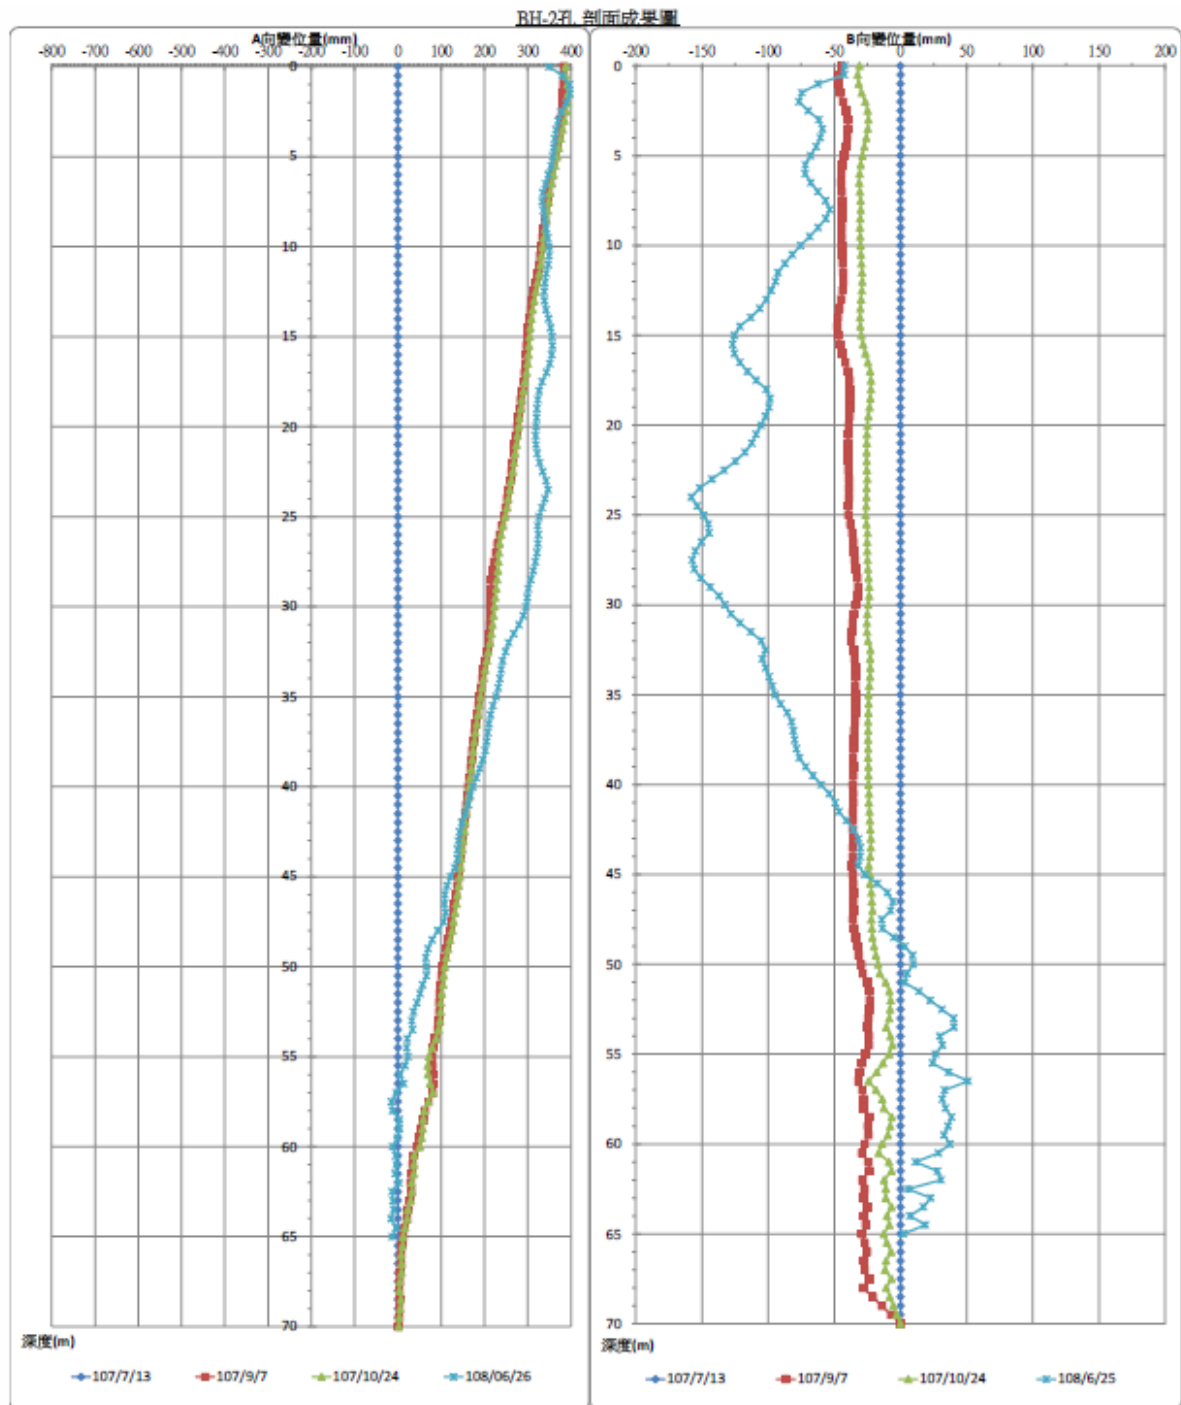
圖 3-47 知本森林遊樂區 BH2 測傾管監測結果(台東處，107)

該孔被剪斷，雖於 108 年 5 月 17 日修復，但傾斜管滑輪凹槽銜接部分沒有對齊，且觀察到地表下約 7 公尺之淺層滑動面仍然在變動，無法繼續量測。BH2 第一次量測地表位移達 400 mm(107/7/13 至 107/9/7)，報上推斷應受到鄰近工程之影響(該孔當時亦受到重型機具破壞影響)，108 年 6 月 26 日量測結果顯示地表有 39 mm 的地表位移。

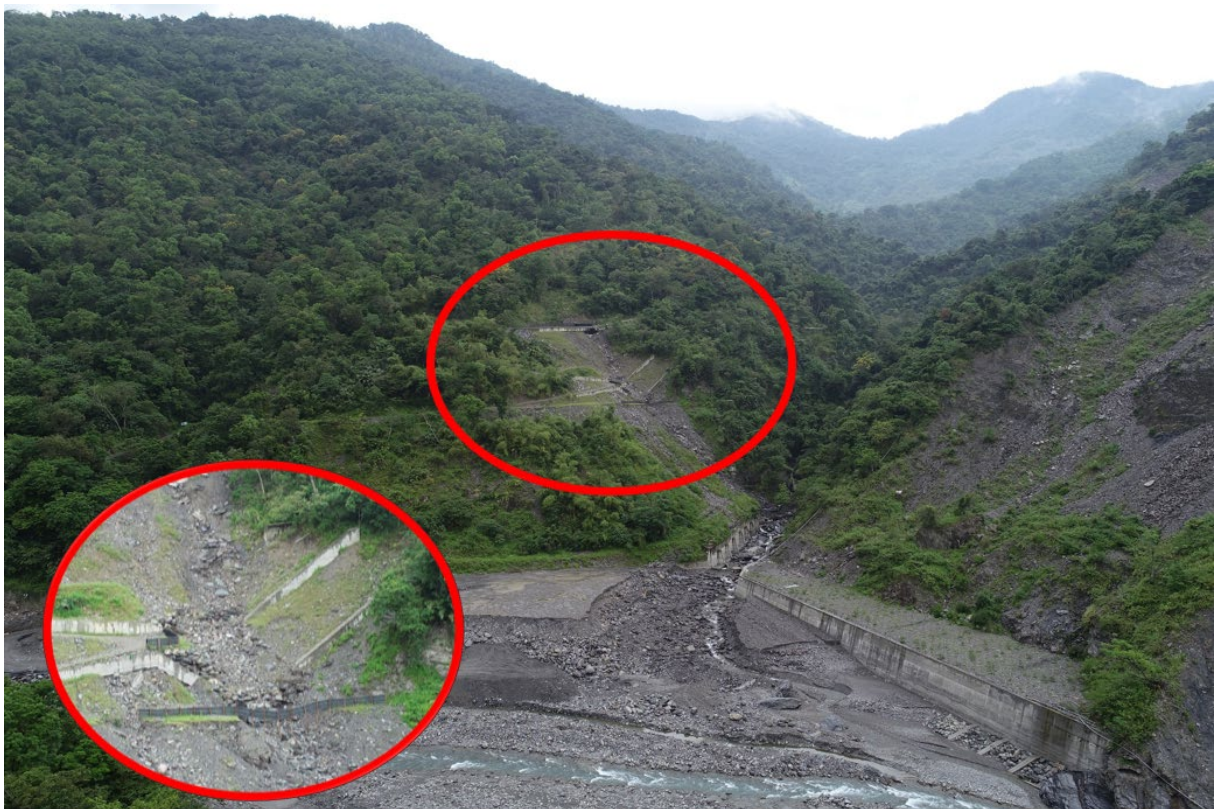
圖 3-49 知本遊樂區步道白鹿颱風後現勘狀況(108.10.6)

3-48)，本團隊於同年 10/6 前往空拍(圖 3-49)，由圖 3-49 可見蝕溝及編柵上有土砂堆積，工程有效攔阻土砂。

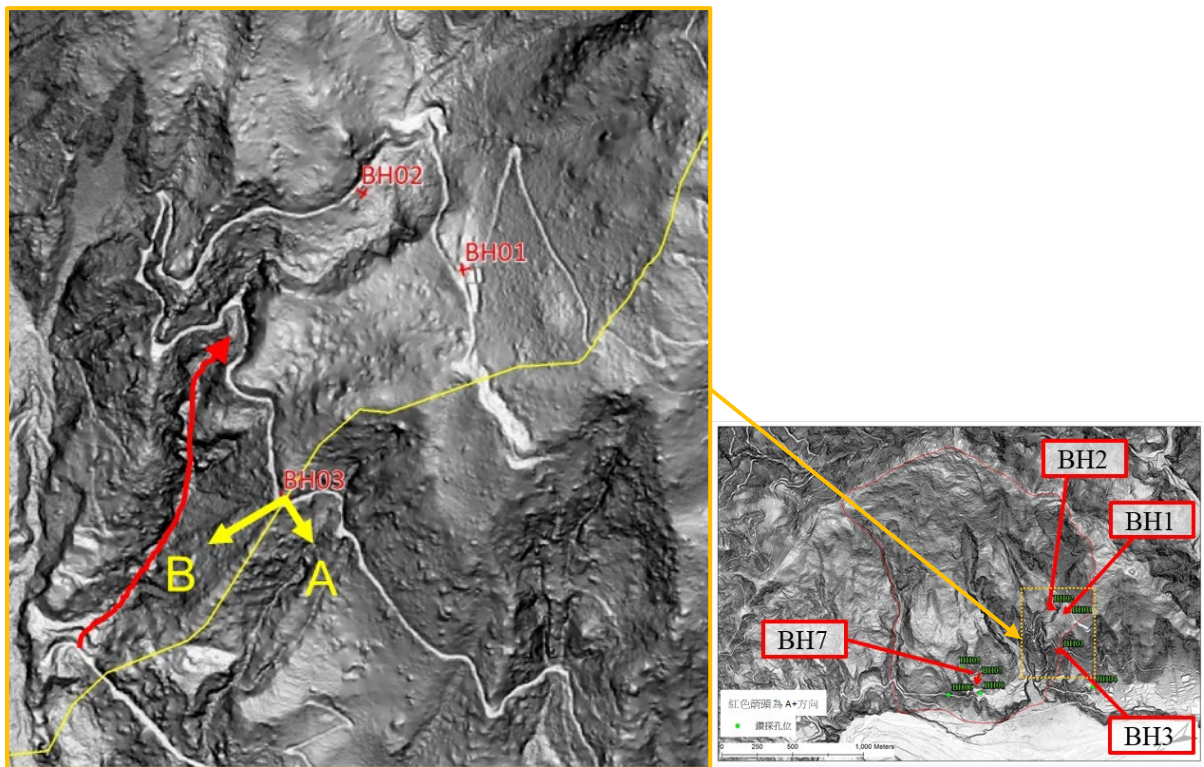
圖 4-6 六龜區-D015 BH03 傾斜觀測管量測方向與 LiDAR 坡度圖

BH03 埋設深度為 45.5 m，由圖 4-4 顯示該孔亦無明顯滑動面。雖然 A 方向、B 方向地表累積變位量在 0~10 mm，但變位曲線隨時間擺盪。圖中亦顯示該側傾管於深度 12 m、20 m 各有一處不合理的凸出變形，檢視鑽探地質記錄及傾斜觀測管施工記錄後發現，該深度岩層較為破碎、且傾斜觀測管施工完成後回填灌漿時嚴重漏漿，研判傾斜觀測管於該深度可能沒有與岩盤完全固結、形成空洞，造成該深度局部凸出變形。此外該孔孔口曾遭當地民眾整地時受機具輾壓下陷，可能也是造成測傾管不規則變形原因之一。雖然由圖 4-6 LiDAR 坡度分佈圖可知傾斜觀測管 A+、B+方向分別朝向兩處蝕溝，其變位量可反映局部地形效應之活動性，但該二孔洞的存在應為影響變位曲線的最大原因

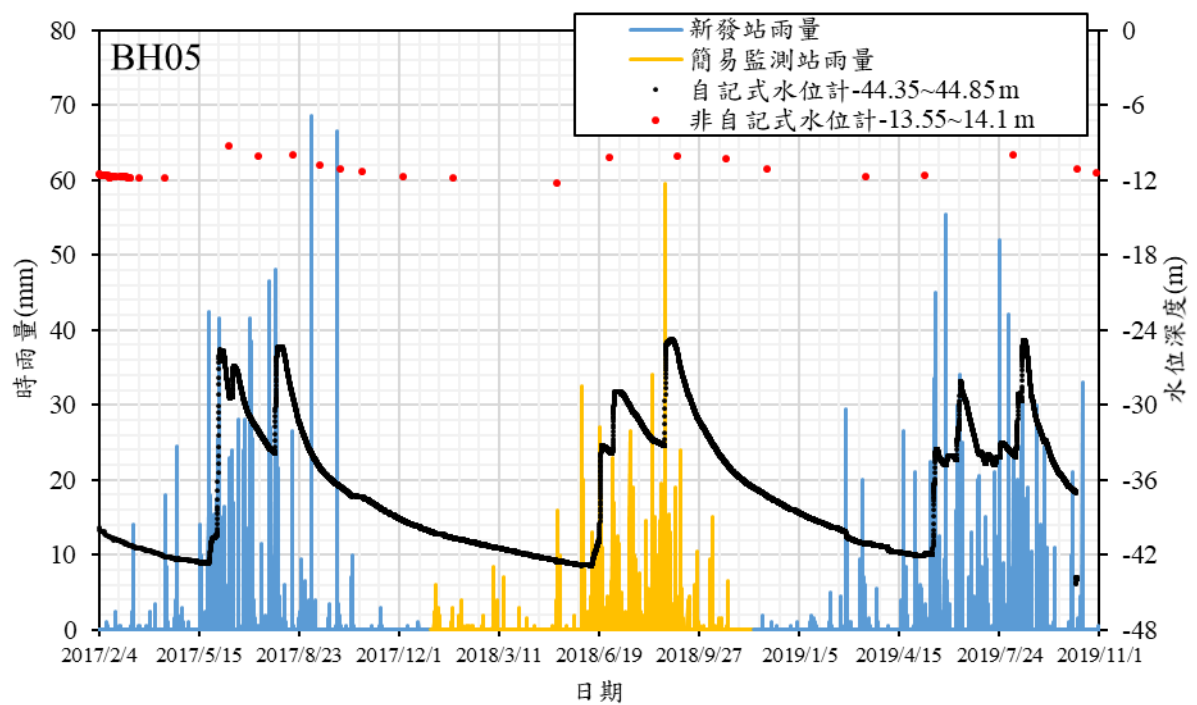
圖 4-7 六龜區-D015 BH05 水位變化與時雨量關係圖

BH04 於 106 年 8 月量測時發現孔口遭當地民眾整地、破壞至無法修復的狀態，停止量測。BH05 位於蝕溝、BH06 位於邊坡凹陷處，兩孔都是位於地勢相對較低處，觀測結果顯示水位變化受降雨影響很大。BH05 自計式水位計封堵於風化硬頁岩較破碎處，比較自計式水位計與非自計式水位計的水位變化以及鑽探地質記錄，可知風化岩層內水壓並非完全連通。
