# 國有林大規模崩塌潛勢區 減災策略研擬及安全監測第 2 期

Risk Management and Monitoring of Potential Large-scale  
Landslide Areas in National Forests (Phase II)

成果報告

執行單位：國立交通大學

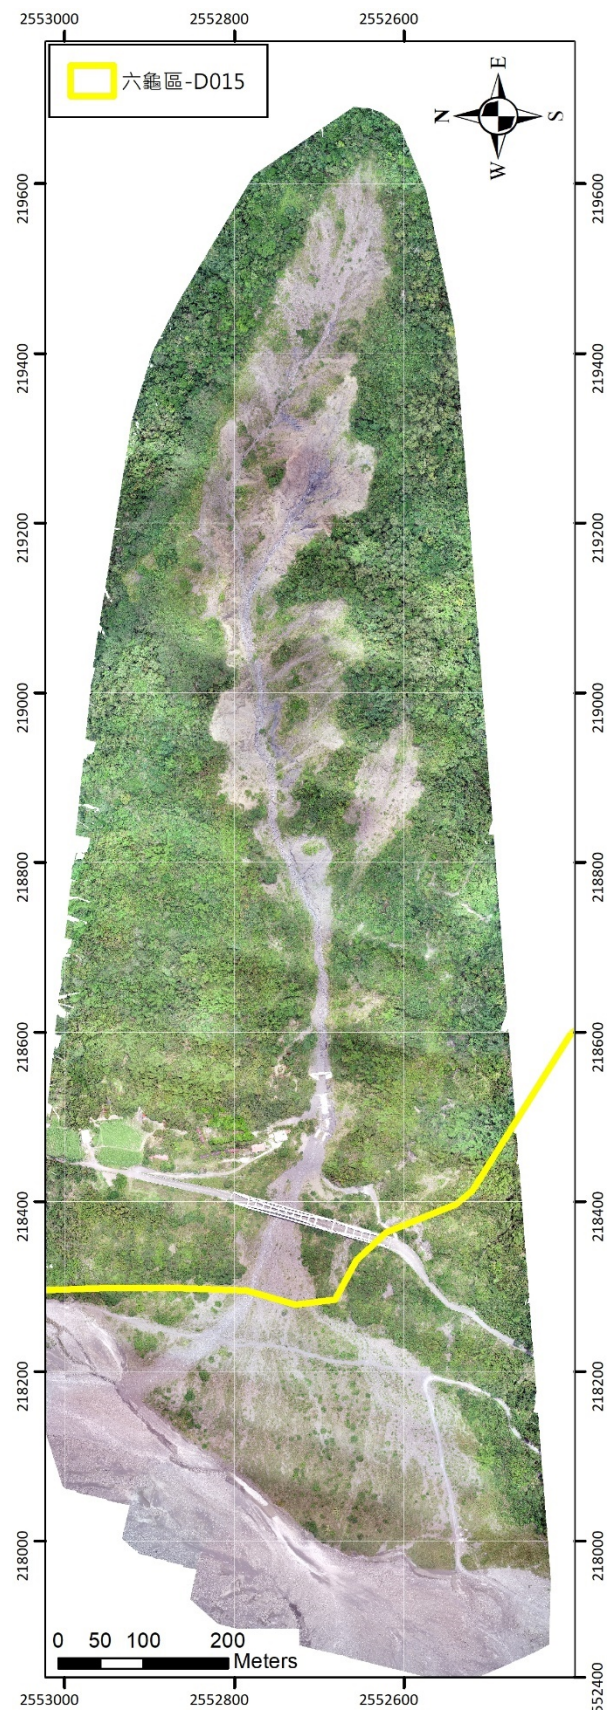
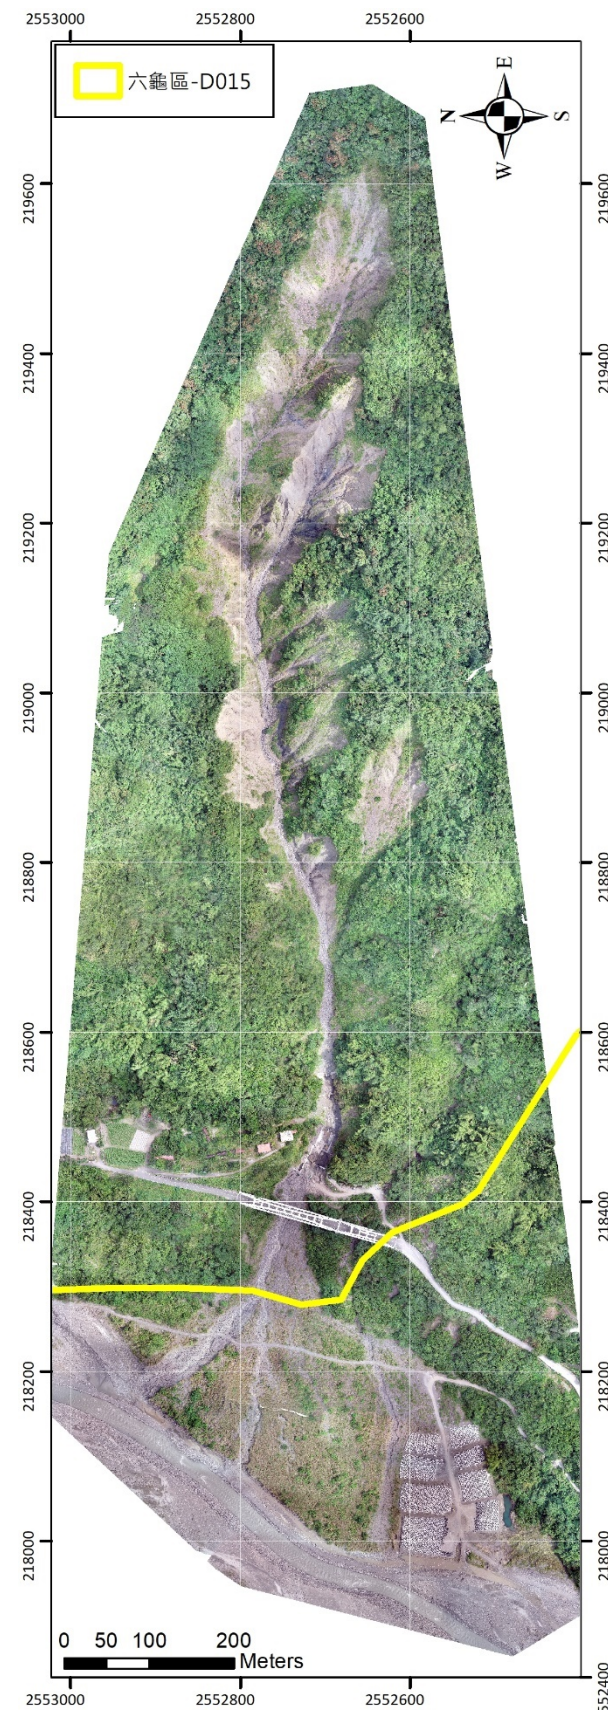
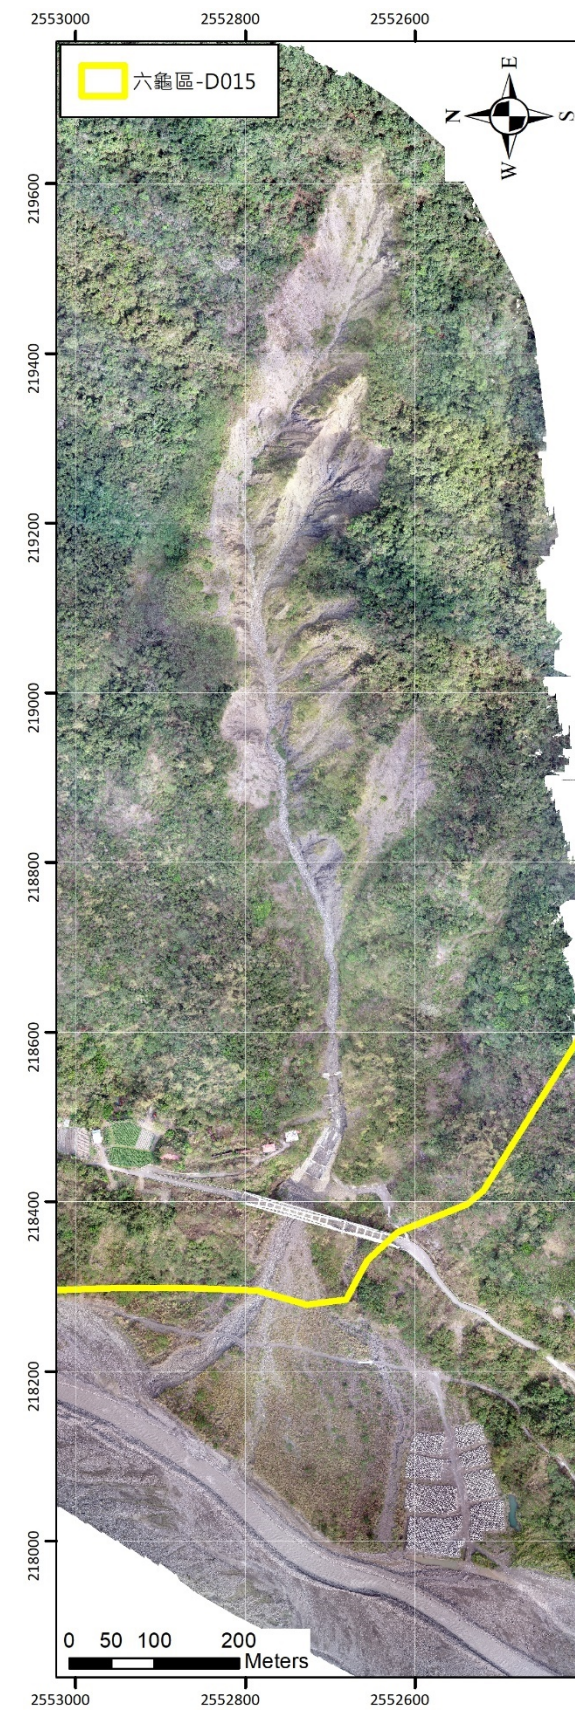
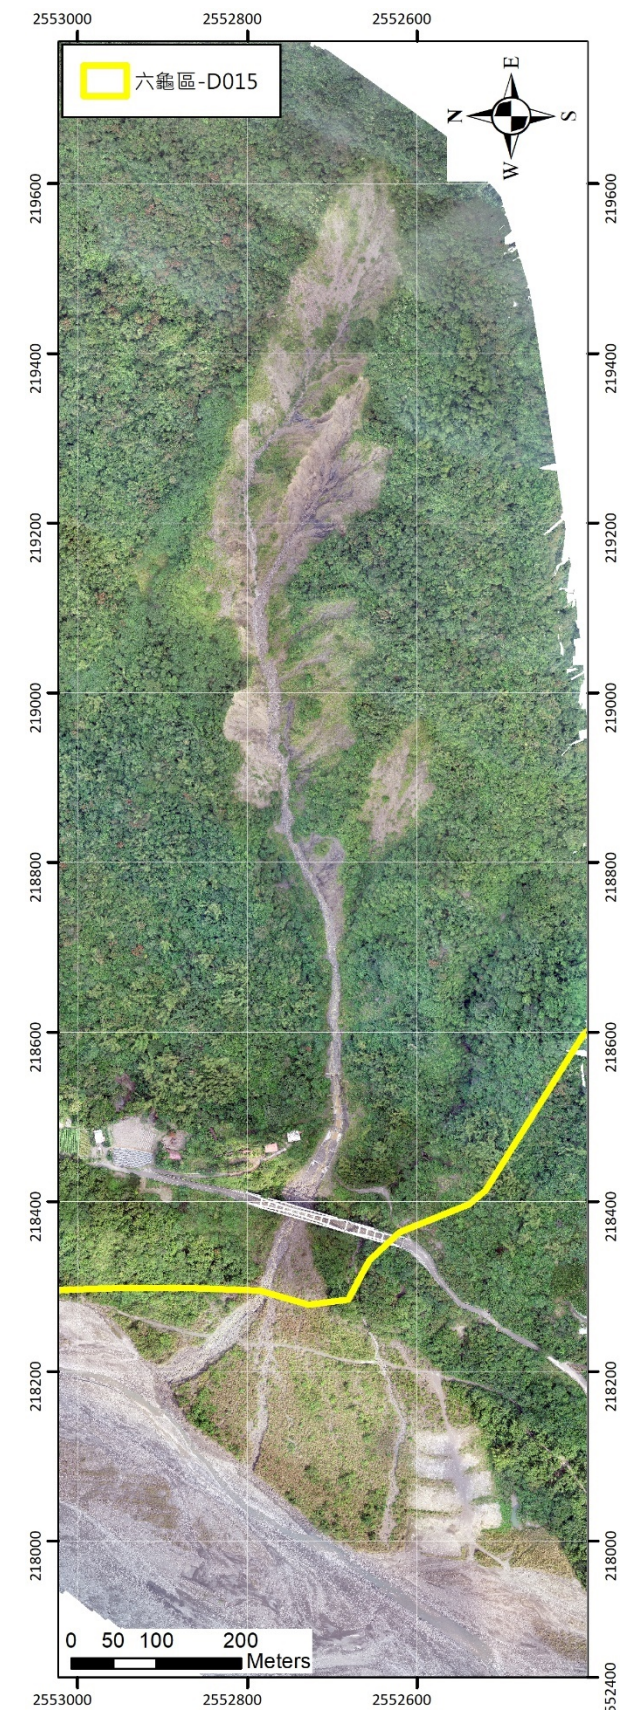
圖 4-10 六龜區-D015 中央蝕溝正射影像比較

比較 107 年汛期前後(第一、二次空拍)中央蝕溝與北側蝕溝的正射影像與 DSM，可見崩塌裸露範圍、深度無明顯變化，僅少量的岩塊自蝕溝兩側邊坡崩落、堆積於蝕溝及出口的防砂壩與固床工。107 年汛期後至 108 年汛期前(第二、三次空拍)期間沒有暴雨、地震事件，整體地貌特徵無明顯變化。108 年汛期前後(第三、四次空拍)崩塌範圍亦無明顯擴大。整體而言，由 UAV 空拍結果顯示 107 年 5 月~108 年 10 月期間，六龜區-D015 潛勢區中央蝕溝、北側蝕溝侵蝕下切速度已減緩，僅蝕溝兩側邊坡有少量岩塊崩落，堆積在蝕溝上、或是出口處防砂壩附近。高 133 線中斷處汛期後裸露面積無明顯增加，但可觀察到表層仍持續風化、岩塊崩落堆積在坡面，顯示該區目前仍不穩定。

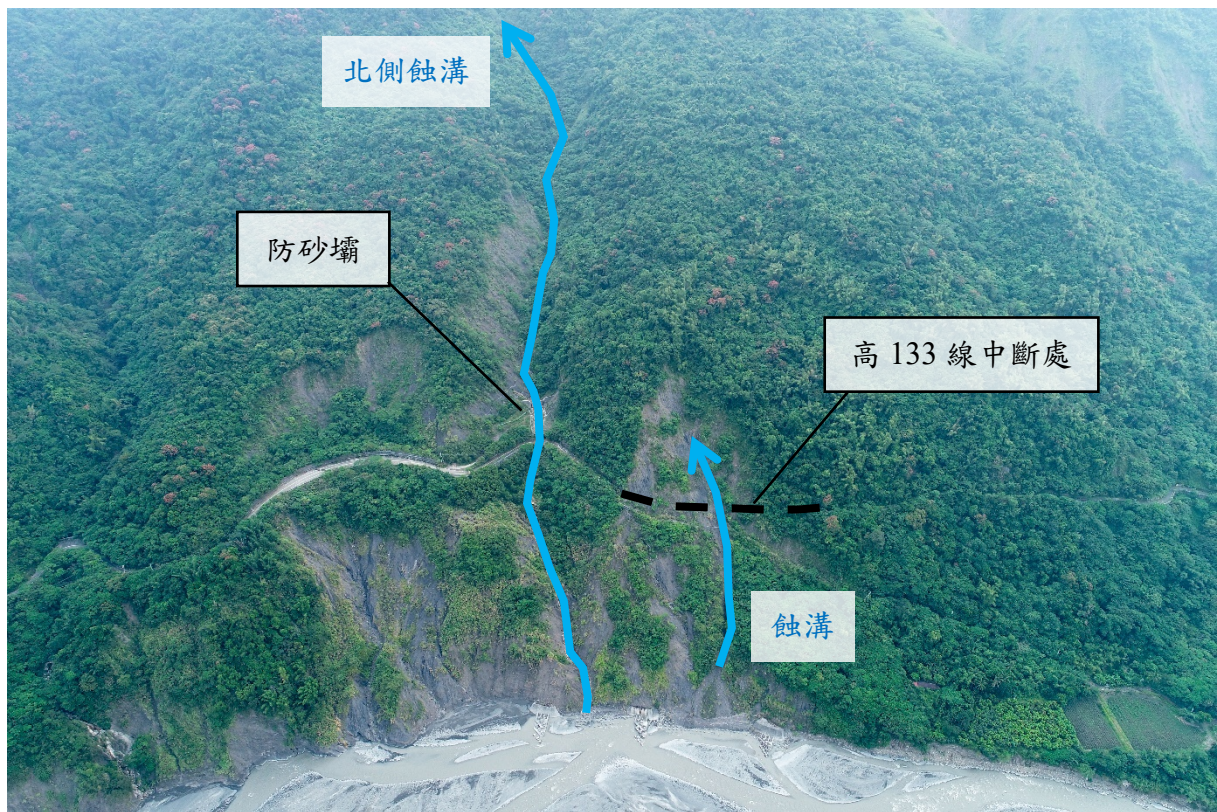
圖 4-15 六龜區-D015 北側蝕溝與防砂壩、高 133 線中斷處(108.10.14)

本計畫進一步由現場空拍鳥瞰照片及中央蝕溝 99~108 年縱剖面圖，說明本區地貌特徵變化。圖 4-14 為 D015 中央蝕溝、北側蝕溝、高 133 線中斷處正射影像，圖 4-15 為北側蝕溝、高 133 線中斷處現況照片(拍攝方位可參考圖 4-14)。北側蝕溝興建防砂壩後，蝕溝侵蝕與下切速度減緩，坡面植生逐漸增加。高 133 線於 101 年滑動中斷後，降雨之地表逕流集中、逐漸於坡面上形成一道新生蝕溝，未來該區仍可能繼續崩滑。圖 4-16 為中央蝕溝現況照片，防砂壩完工後，蝕溝上游崩落的岩塊、土砂淤積，防砂壩上游局部穩定。防砂壩下游於多階固床工完工後整體亦趨於穩定。圖 4-17 為 99~108 年中央蝕溝綫縱斷面高程變化(圖 4-14 AA'剖面)，99 年莫拉克颱風後地表高程相對最高，之後逐漸開始沖刷，並於 105 年降至最低。106~107 年防砂壩工程完工後形成蝕溝高程控制點，蝕溝上游沖刷行為減緩，裸露面積減少(可視為活動性降低)。建議未來發生暴雨或地震事件應持續觀察、監視地表變化。

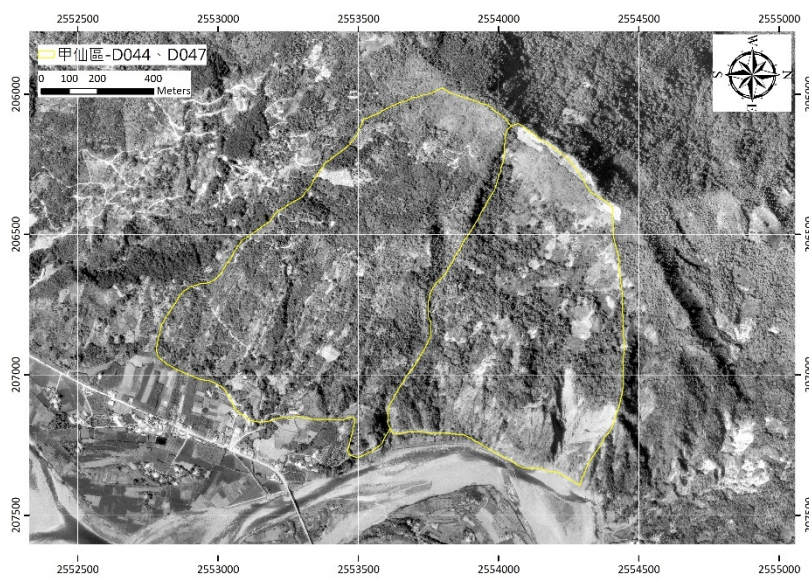
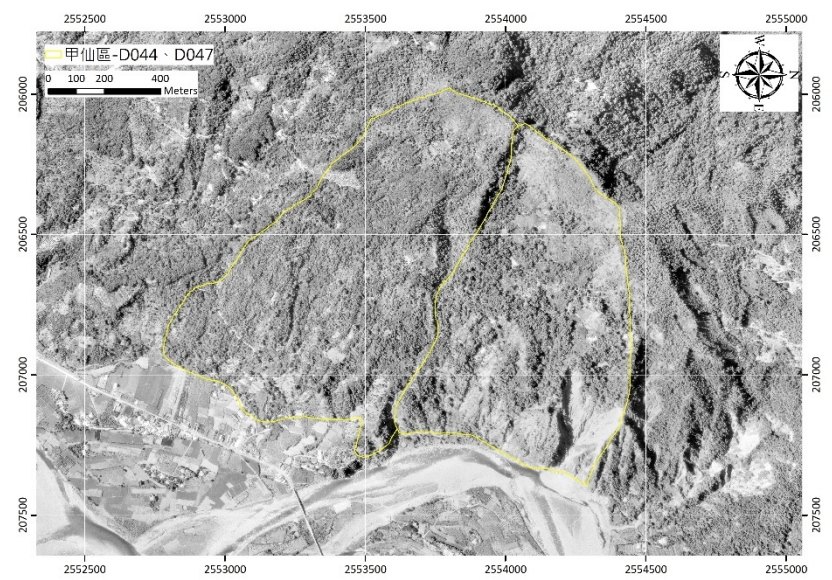
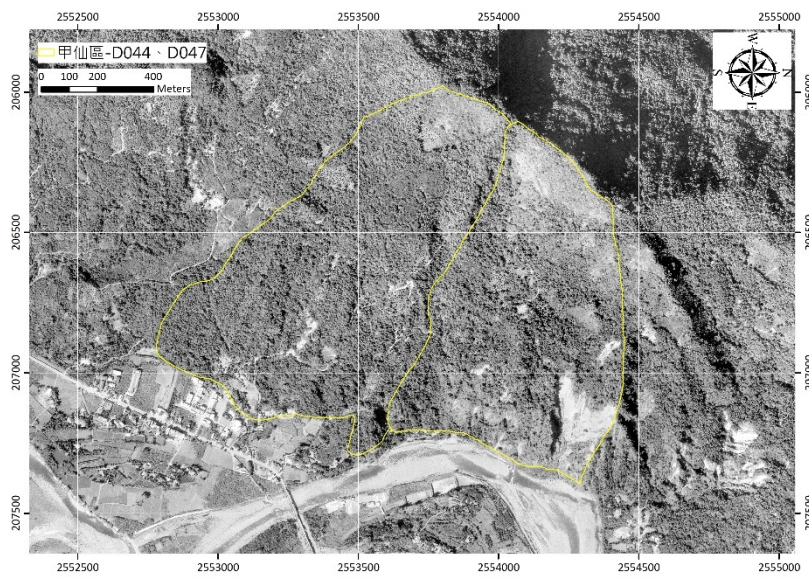
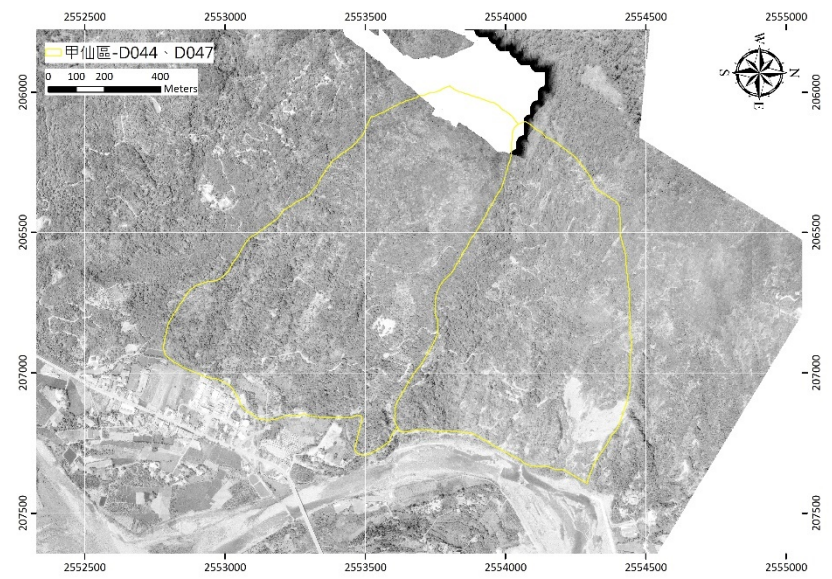
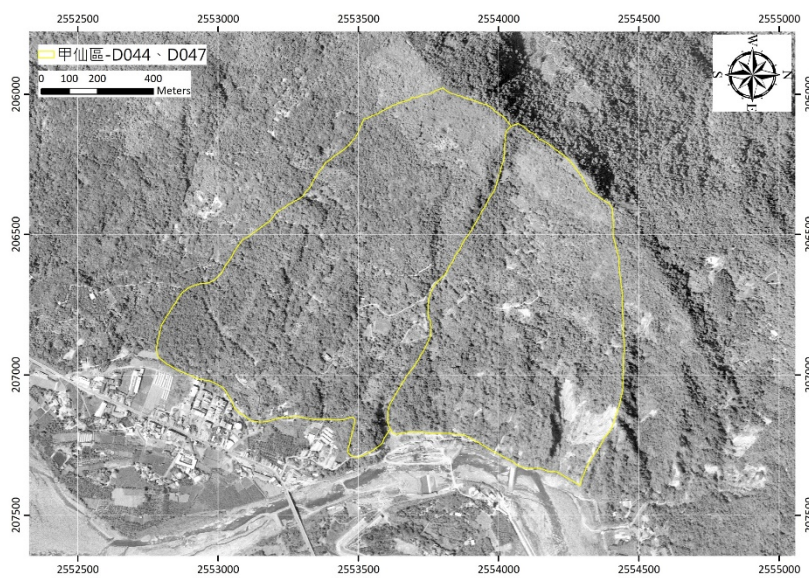
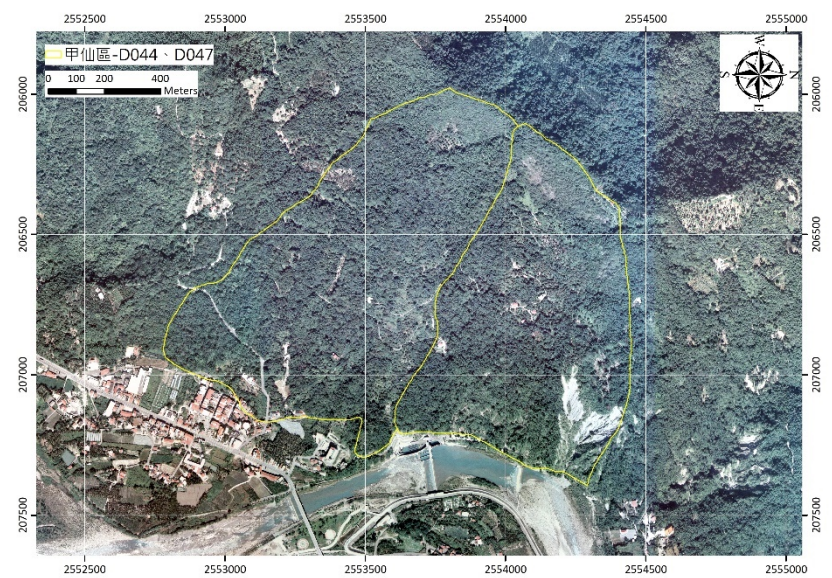
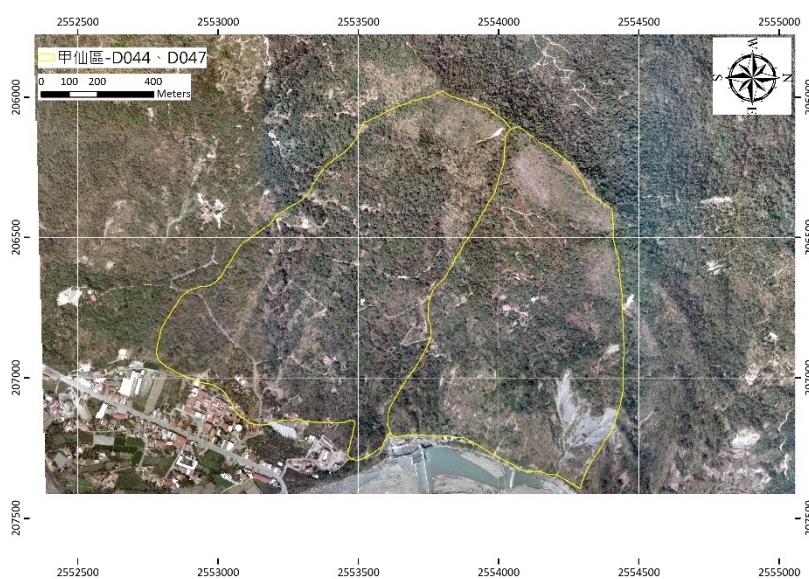
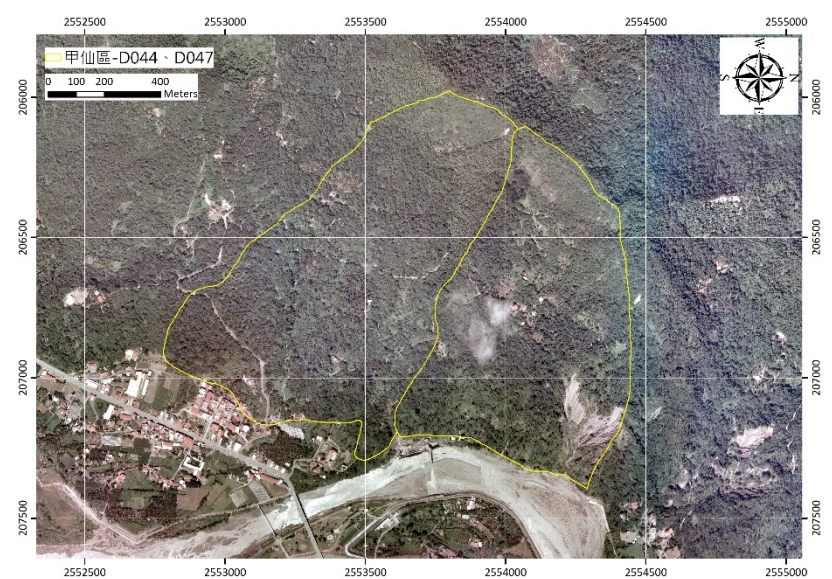
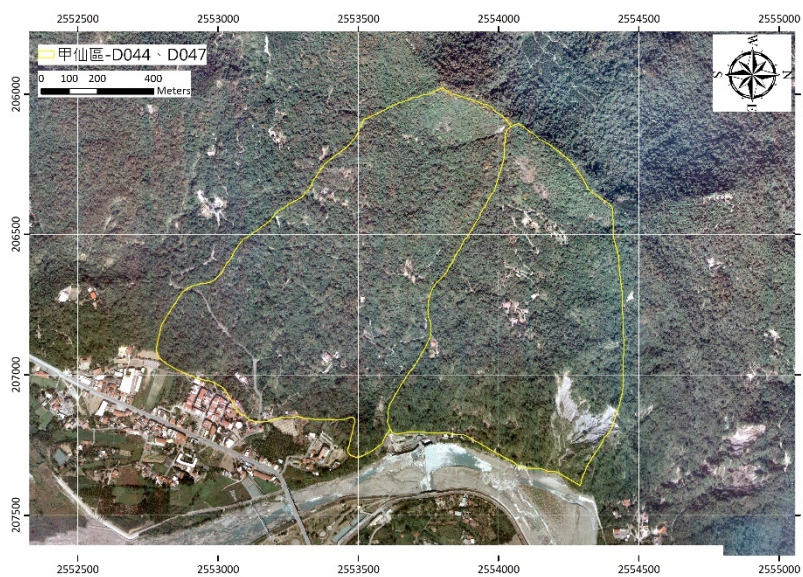
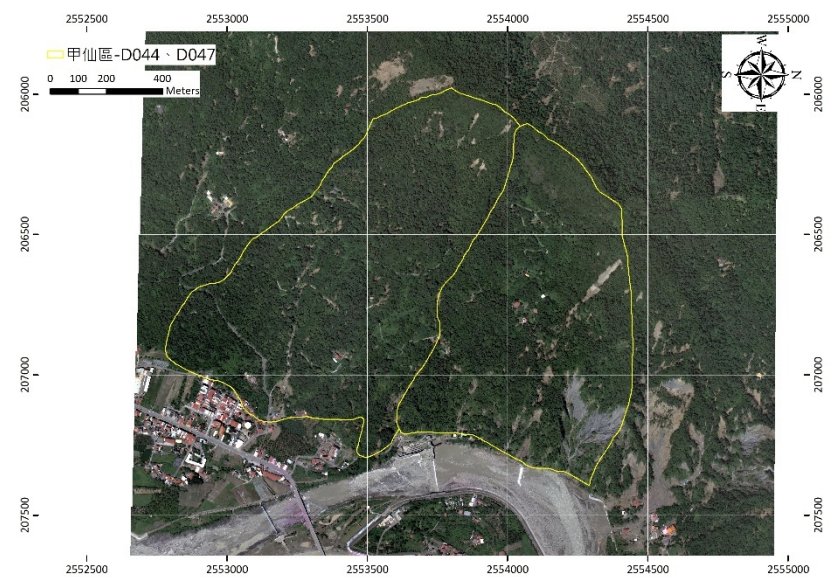
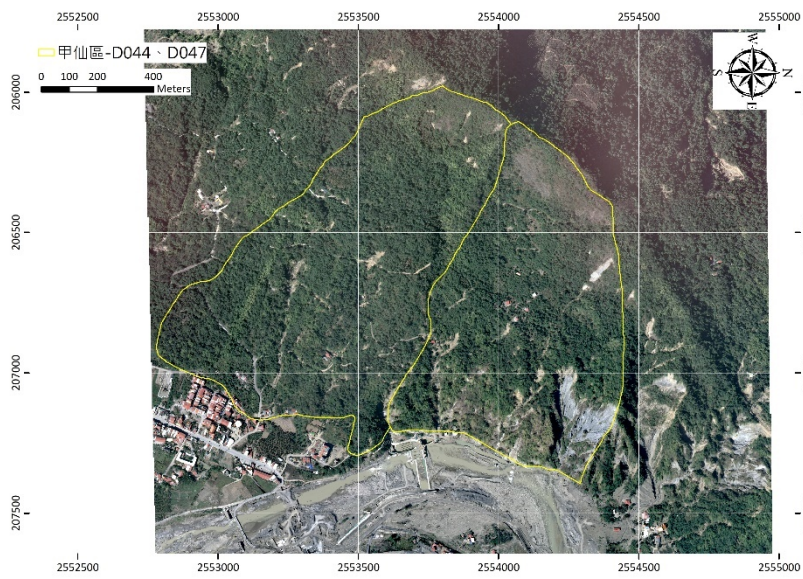
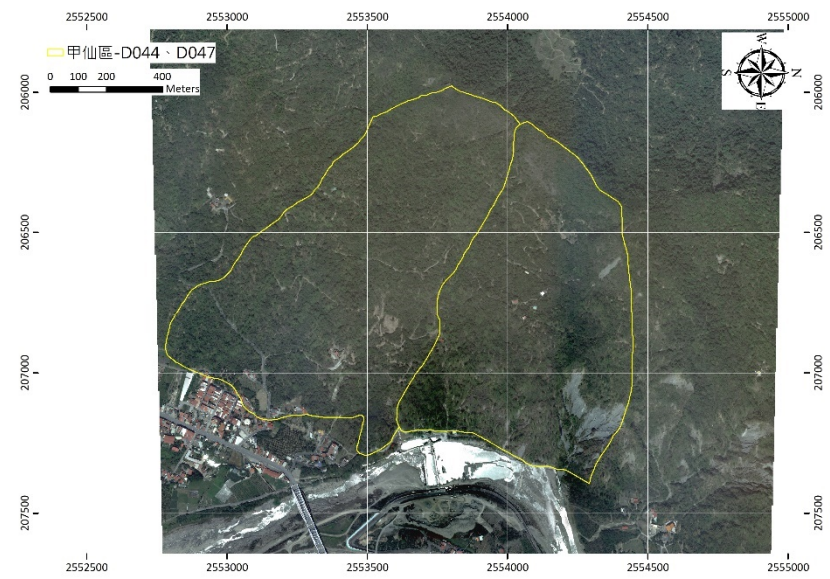
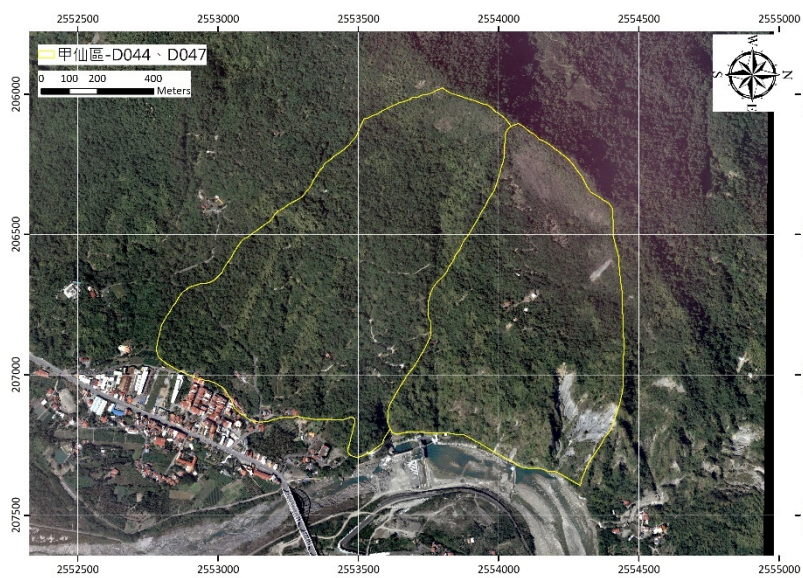
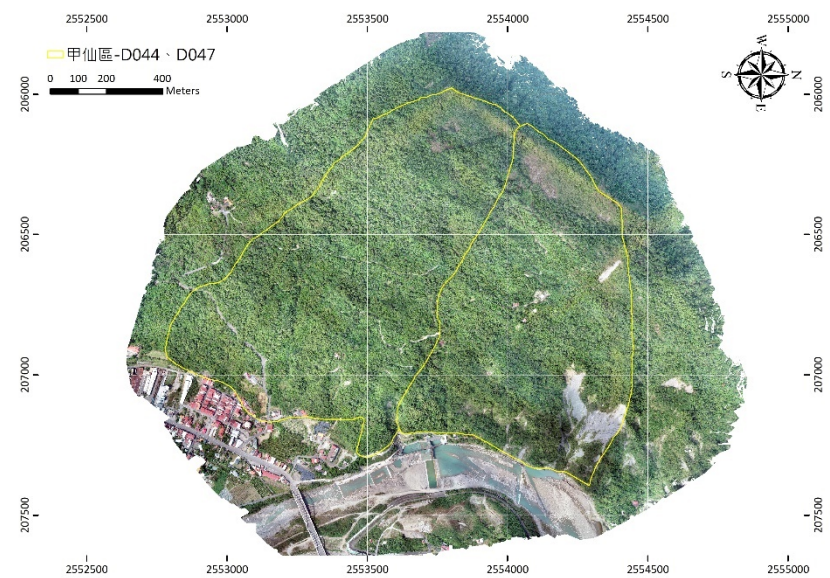
圖 4-18 高雄市-甲仙區-D044、D047 大規模崩塌潛勢區 65~108 年正射影像

本計畫蒐集高雄市-甲仙區-D044、D047 大規模崩塌潛勢區，65~107 年農航所航空照片與 108 年本計畫 UAV 空拍結果產製正射影像，結果如圖 4-18 所示。由正射影像判釋歷史邊坡破壞事件，並與這段時間內大豪雨等

級以上降雨事件做比較，結果如圖 4-19、表 4-5 所示。歷史統計結果顯示當累積降雨量超過 800 mm，就會發生邊坡局部破壞，如蝕溝沖刷以及崩積層滑動，造成多處道路中斷。

根據以上統計結果，初步認定甲仙區-D044、D047 大規模崩塌區在累積降雨量超過 800 mm 時就有可能造成邊坡局部/表層崩塌行為，可作為局部崩塌管理基準值。歷史最大累積雨量 1,886 mm 未造成大規模崩塌，且 40 年內無大規模崩塌記錄，本計畫暫以 1,800 mm 保守作為一次式崩塌警戒值。建議未來可參考暴雨或地震事件後的測傾管長期監測資料，重新檢討

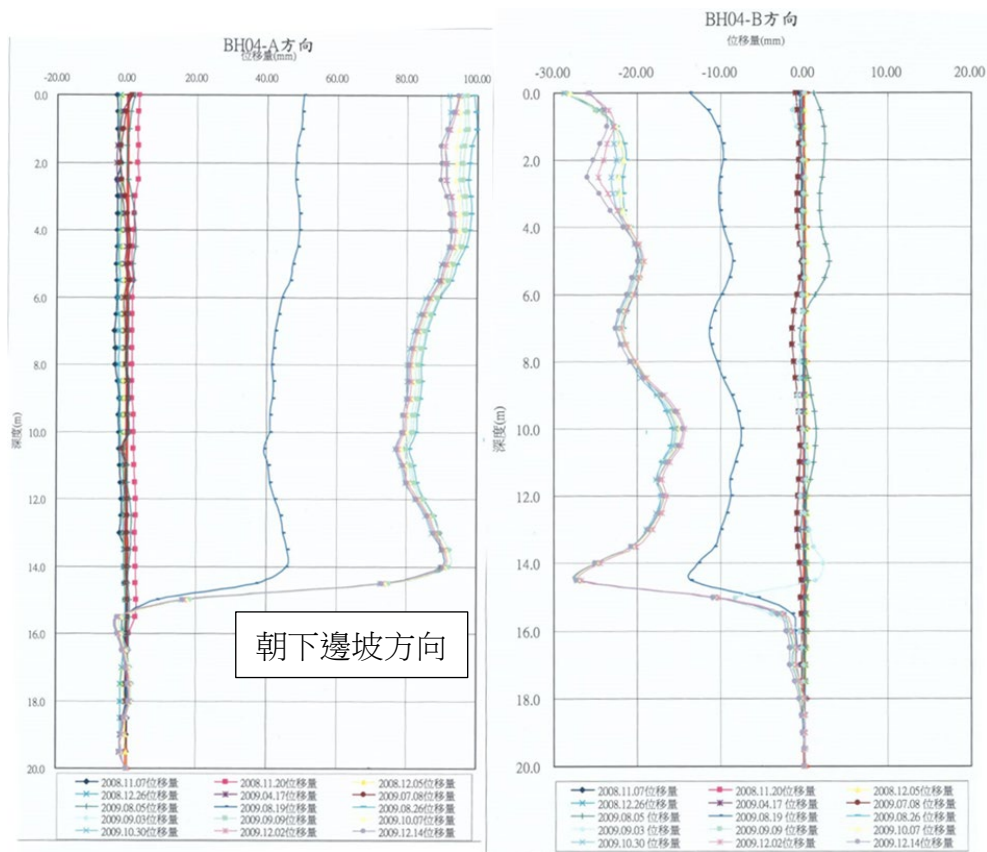
圖 5-6 甲仙攔河堰右岸邊坡 97BH4 測傾管量測結果圖(97.11~98.12)

本計畫整理水利署南區水資源局於 97 年委託黎明顧問公司執行「甲仙壩安全評估計畫」之鑽孔監測結果，該計畫於甲仙攔河壩右岸邊坡(即 D044 坡趾)施作 5 個鑽探孔，鑽孔位置與深度如表 5-1、圖 5-5，崩積層平均厚度約 2~3 m，岩層材料以新鮮頁岩為主、局部破碎。完整岩石單壓強度試驗值介於 72~104 kg/cm<sup>2</sup> 之間；部分試驗值較低，介於 11~43 kg/cm<sup>2</sup> 之間，可能富含裂隙或鑽探擾動有關。由該計畫傾斜管量測結果顯示，莫拉克颱風後(98/8/19 及 98/8/26)孔號 BH1、BH2、BH3、BH4 分別在各孔深度 2、13、7、14 公尺的位置有滑動，圖 5-6 為 BH4 之量測結果。根據 D044 坡趾於莫拉克颱風前後傾斜觀測管量測結果，該區地下 2~15 m 之間有潛在滑動面，滑動量達到 5~10 公分，顯示 D044 坡趾並不穩定，且滑動面通過崩積層下方岩體。

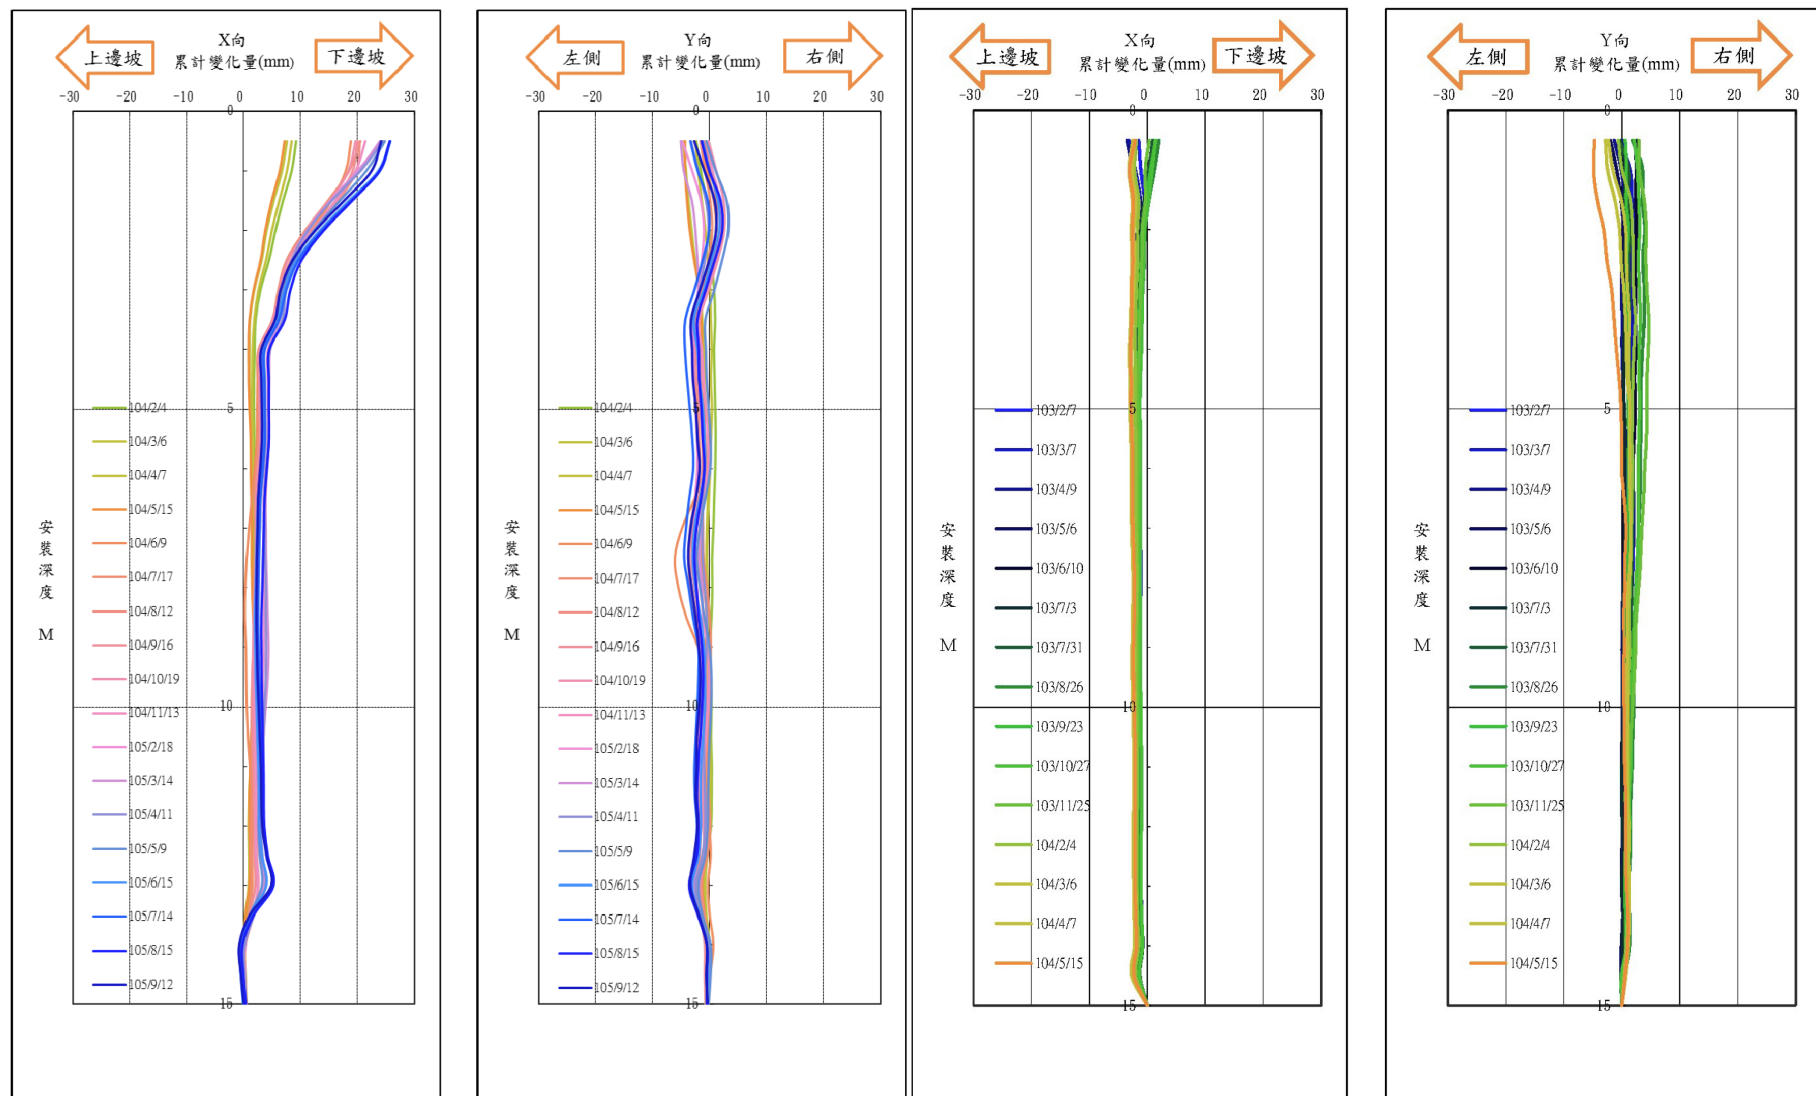
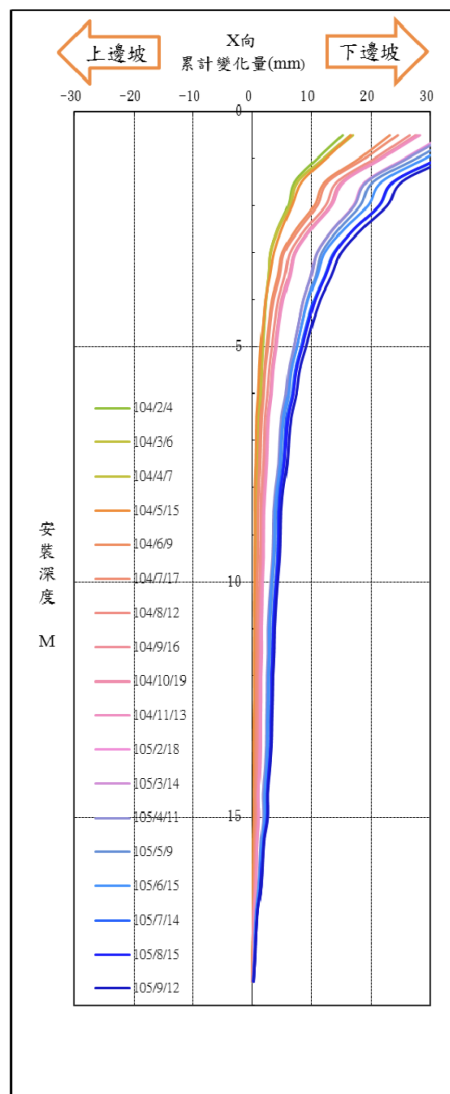
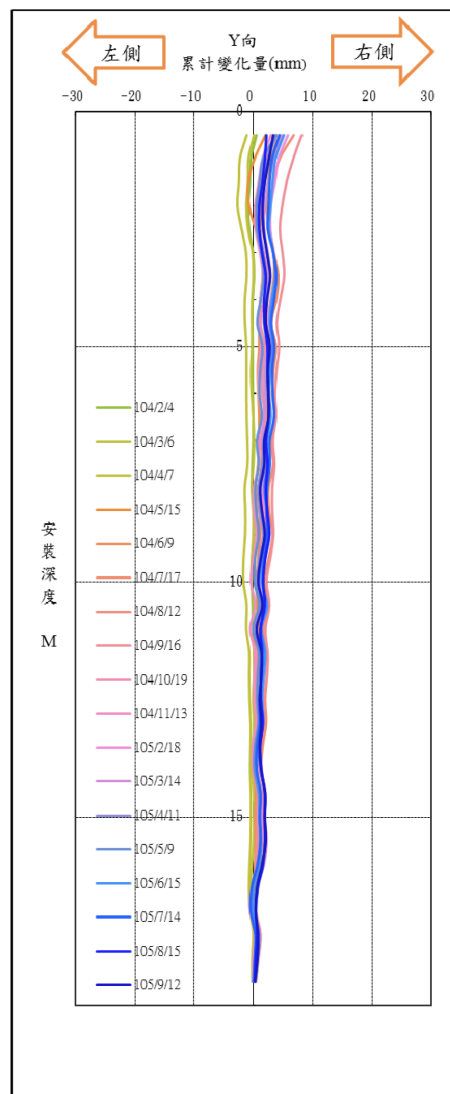
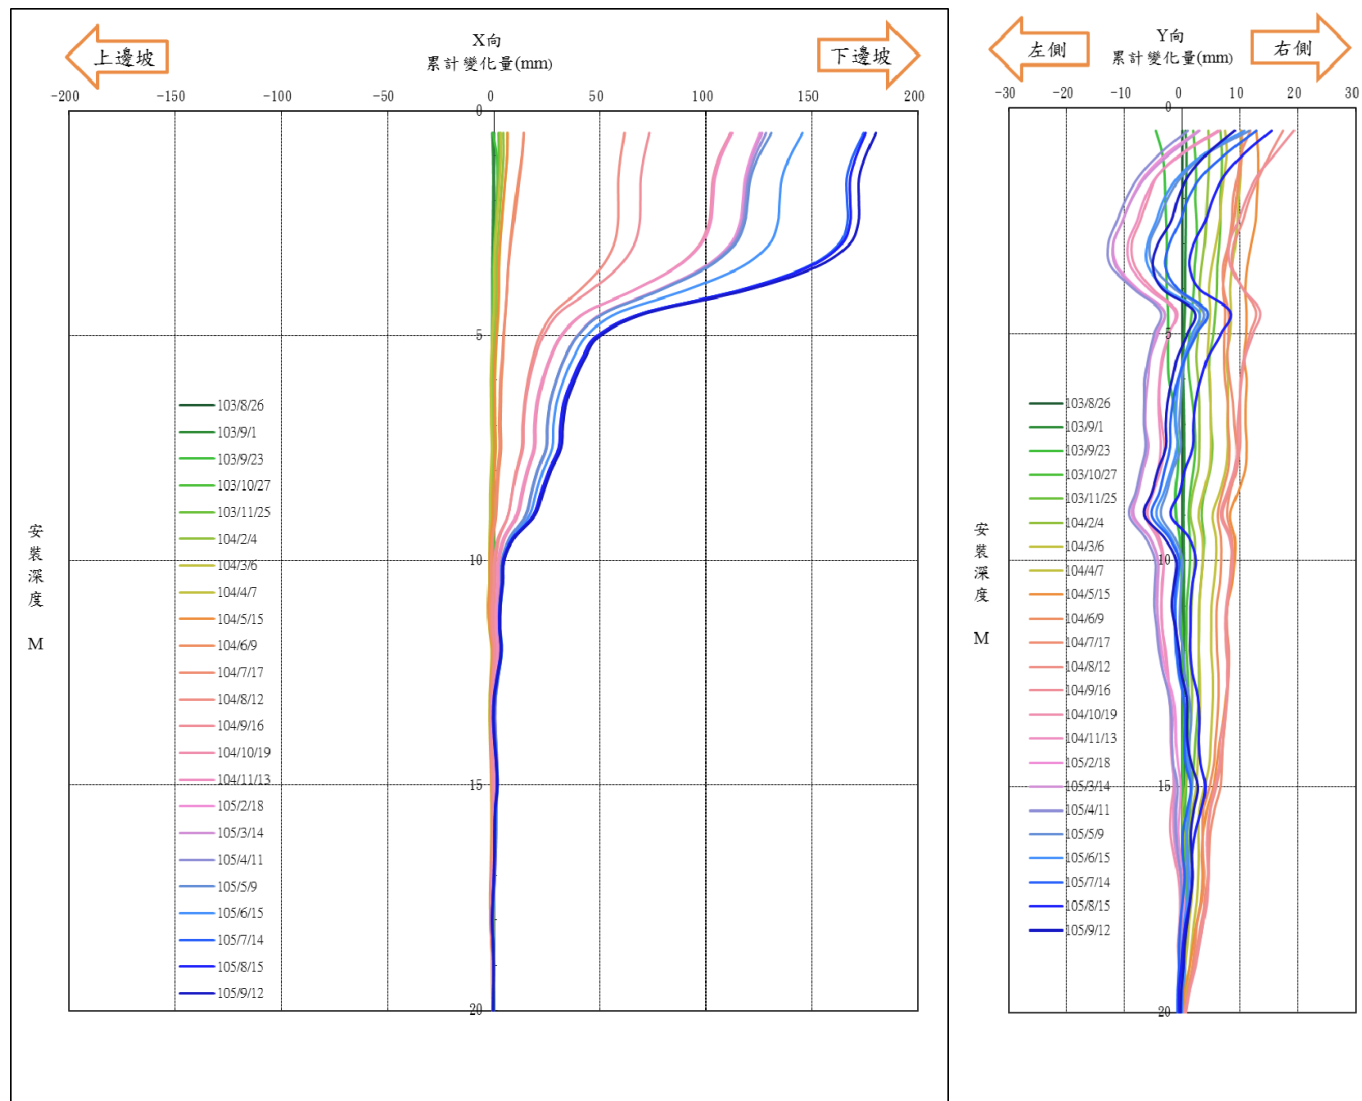
圖 5-8 甲仙攔河堰右側邊坡傾斜觀測管變位曲線圖

「甲仙攔河壩第二次定期安全評估計畫成果報告」(水利署南區水資源局，106 年)蒐集甲仙攔河壩右側邊坡傾斜管 103 年 2 月~105 年 9 月量測成果，鑽孔位置見圖 5-7，傾斜觀測管變位曲線圖如圖 5-8 所示。BH1~4 鑽孔位於 D044 大規模崩塌潛勢區坡趾、BH5 位於 D047 大規模崩塌潛勢區坡趾。BH1~5 鑽孔深度介於 15~20 m。BH1、BH3、BH4 測傾管監測資料顯示深度 0~4 m 持續往下邊坡方向移動，地表位移量約 30 mm，BH4 於深度 8 m 處疑似有一滑動面，滑動量約 13 mm。BH5 於深度 5 m、10 m 應各有一滑動面，地表累積位移量 180 mm。BH5 自記式水位觀測蒐集測量資料自 104 年 2 月~105 年 9 月，地下水深度變化範圍 1.10~10.23 m。

本計畫整理 97、99 年鑽探岩心判釋結果(表 5-1)，甲仙攔河壩壩體右側邊坡(圖 5-7 虛線框)崩積層平均厚度 3 m，綜合以上監測結果，顯示 D044、D047 坡趾不穩定且潛在滑動面可能通過崩積層內、沿岩土界面或風化岩盤內局部滑動，後續將持續蒐集上述監測資料並與本計畫鑽孔監測資料進行比較。

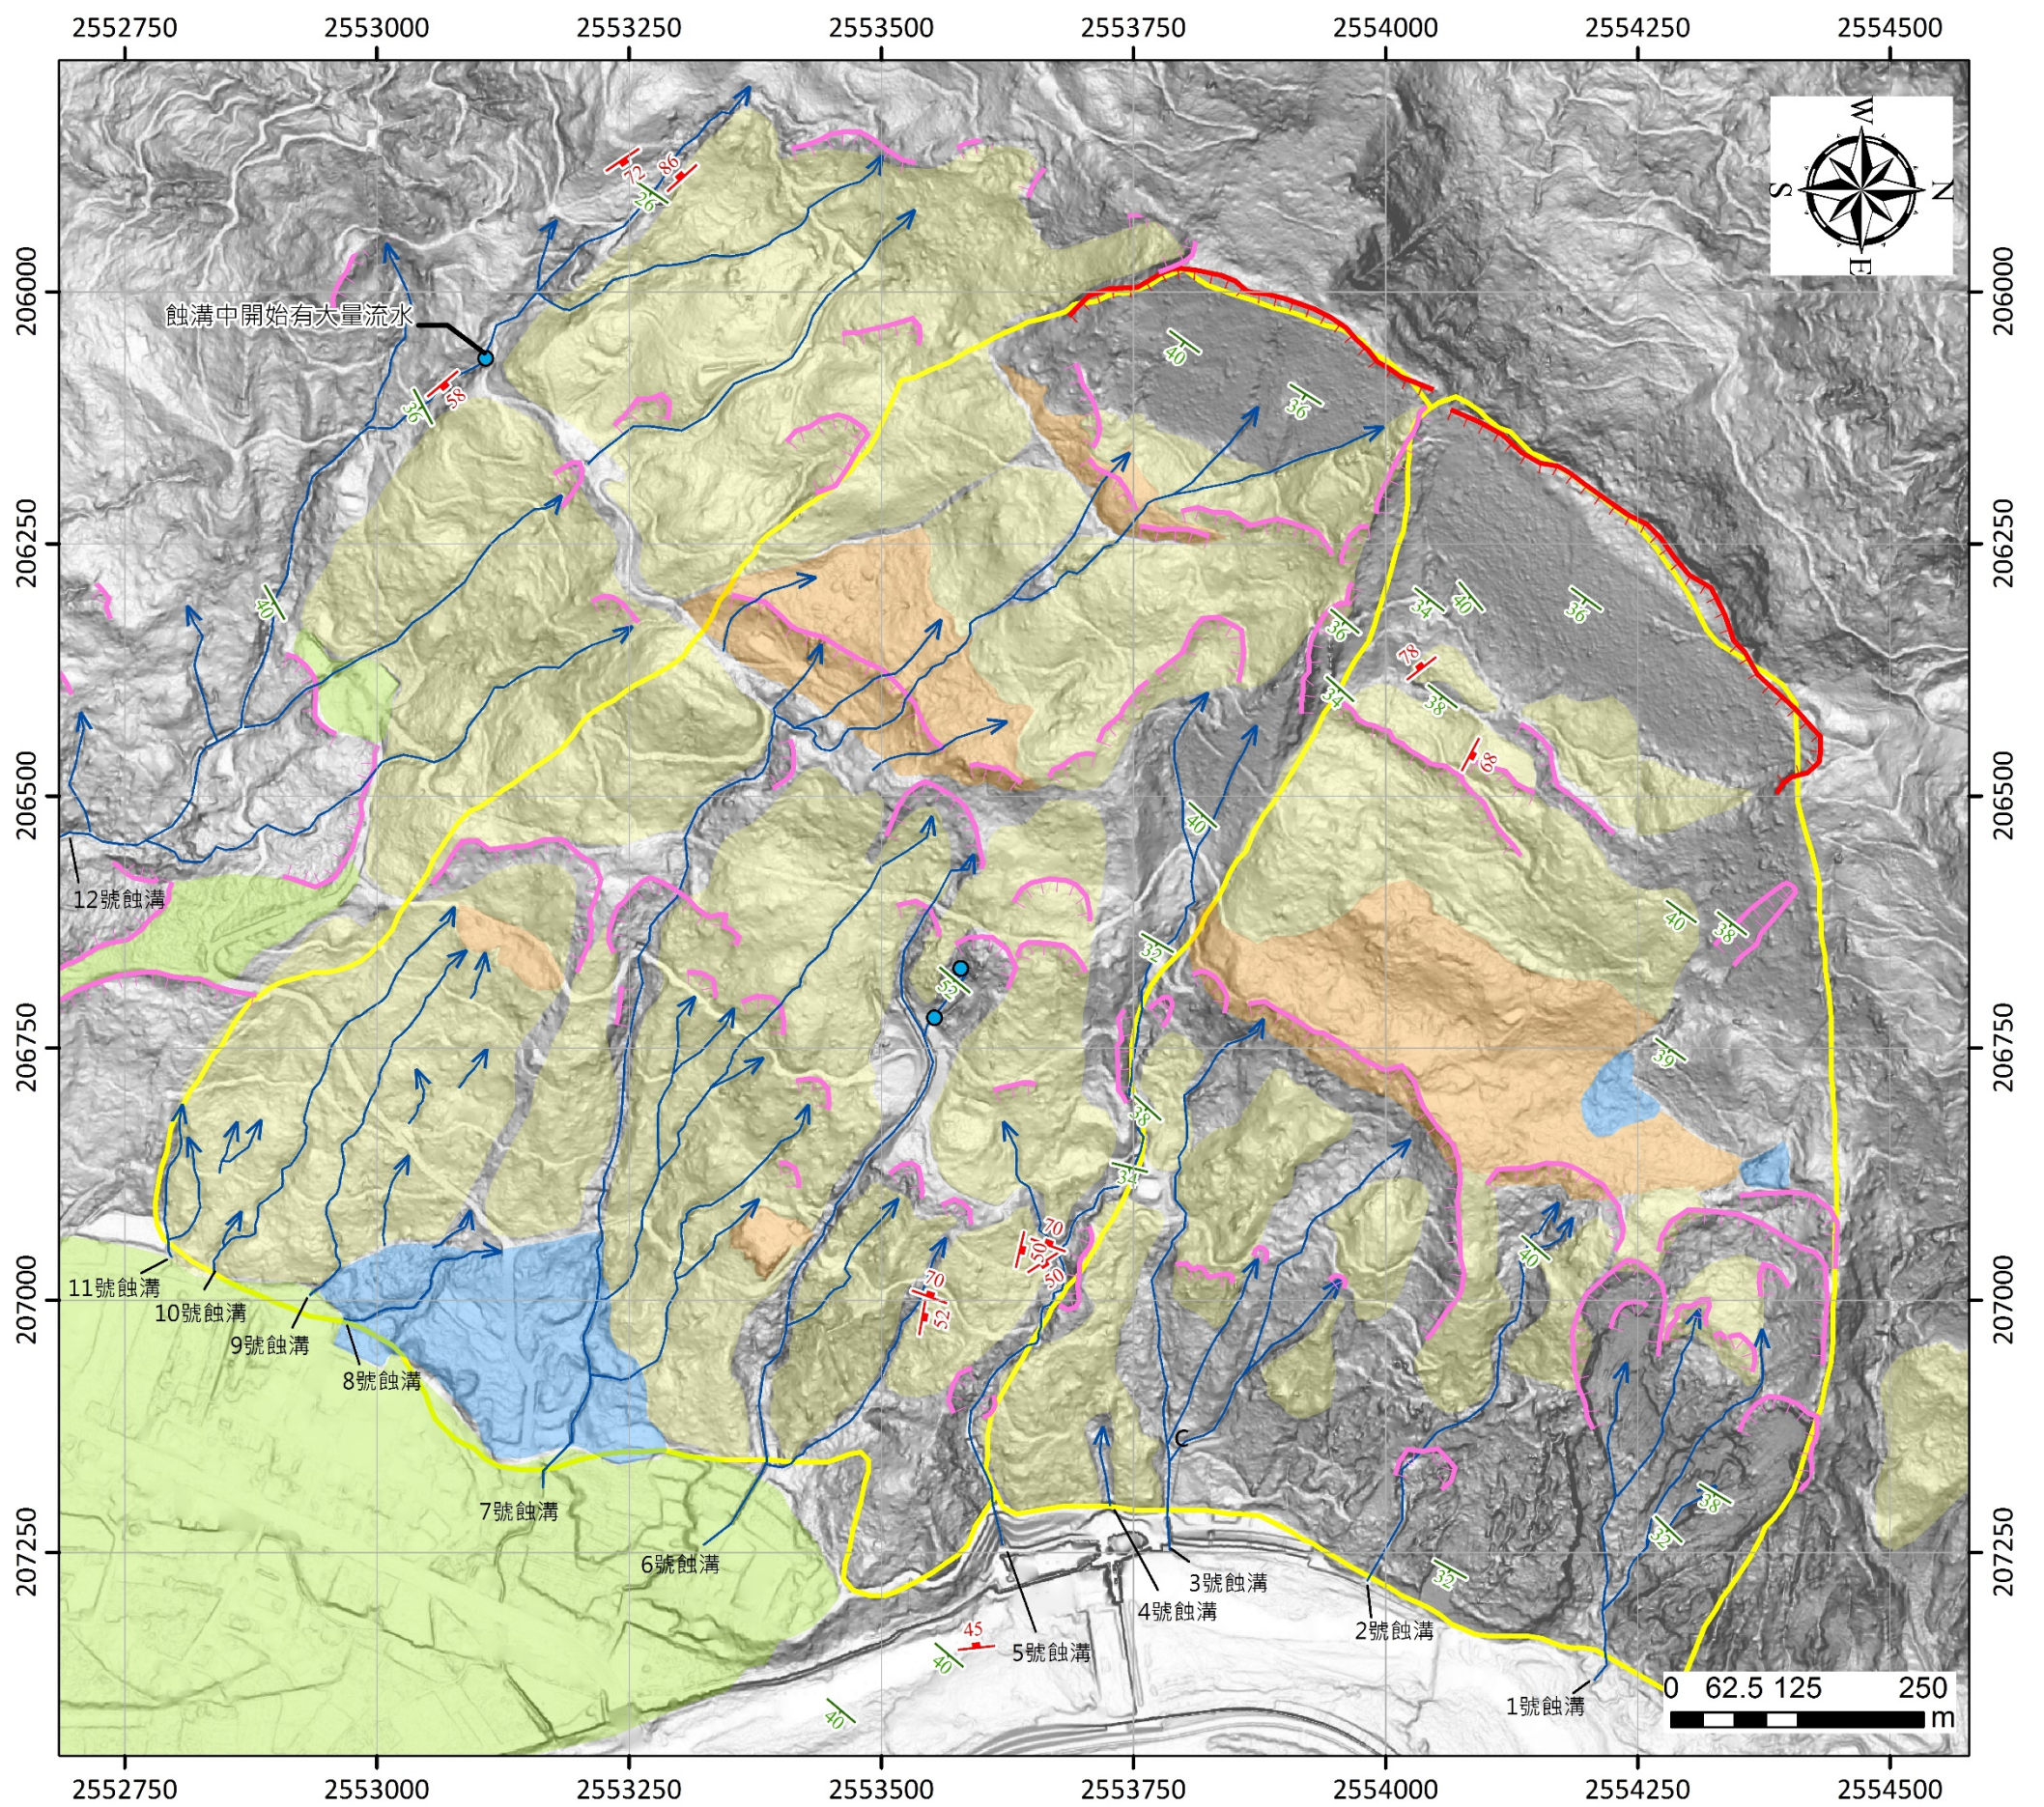
圖 5-9 高雄市-甲仙區-D044、D047 LiDAR 微地形判釋結果

本計畫地表地質調查採用 99 年 LiDAR DEM 以及 108 年航照自製正射影像為調查底圖，由 LiDAR 坡度分佈圖及現地調查將 D044、D047 潛勢區微地形判釋結果繪於圖 5-9。圖中顯示，D044 下邊坡崩積層覆蓋面積相對較少，坡趾位於旗山溪攻擊坡位置，並有多條蝕溝侵蝕，岩層裸露面明顯僅有薄層岩石碎屑覆蓋；D047 潛勢區內大面積受崩積層覆蓋，惟坡頂有順向層面殘坡出露，坡趾應為古旗山溪的河階地，並有蝕溝沖積扇堆積於坡趾；兩潛勢區坡腹皆有大面積平坦地，尤其於 D044 之坡腹平台之緩坡有別於上下邊坡面之陡坡，107 年度鑽探資料(BH2)指出 D044 平坦地由崩積岩塊組成之崩積層厚度約 20 公尺，其下方疑似有滑動岩體，厚度大於 20 公尺，推測應是早期滑動岩體堆積於坡腹，形成較為平緩的堆積區。兩潛勢區有數十條大小不一的蝕溝，D044 範圍內的下邊坡蝕溝大多以向源侵蝕至平台下緣。由 65 年航空照片即可觀察範圍裡最寬闊的 1 號蝕溝內植被稀疏且出口曾有扇狀地存在，並於現地調查觀察該區以厚層頁岩為主，該蝕溝內之侵蝕面上可見新鮮頁岩，而蝕溝內表面多為裂解頁岩碎屑以及由自生性碳酸鹽結塊(王士偉，2006；簡至暉，2014)之巨礫所堆積，但未發現有水流形成，顯示該溝雖侵蝕劇烈，但表面沖刷主要於強降雨時期作用。D047 蝕溝延伸較長，部分蝕溝已侵蝕至坡頂，但現地查核發現多數蝕溝溝渠已被崩積物與倒塌樹木覆蓋，然而較為寬闊的蝕溝已完成護岸工程，無岩盤出露。D047 多處蝕溝內發現地下水滲出，南側 12 號蝕溝中游處甚至已匯聚成溪水，推測此範圍多受崩積層覆蓋，雨水滲入期間慢慢匯流於低窪處所致。

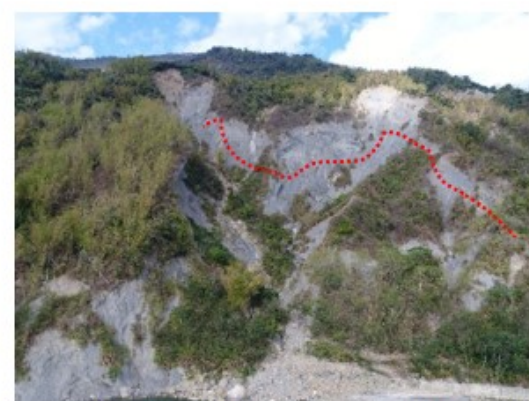
g. 崩塌頂部疑似不同岩性出露

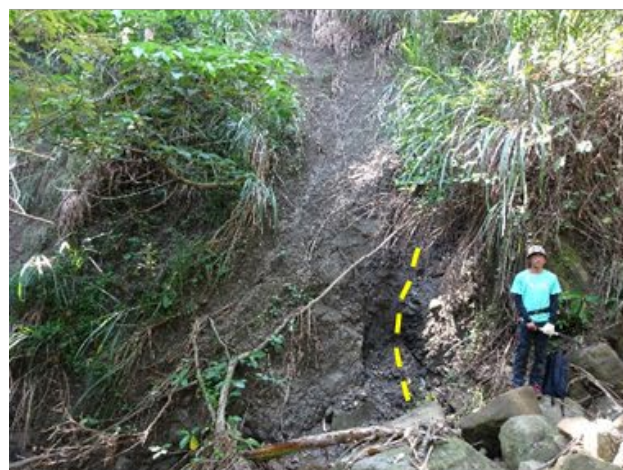
e. 頁岩(SH2)中有剪動現象。

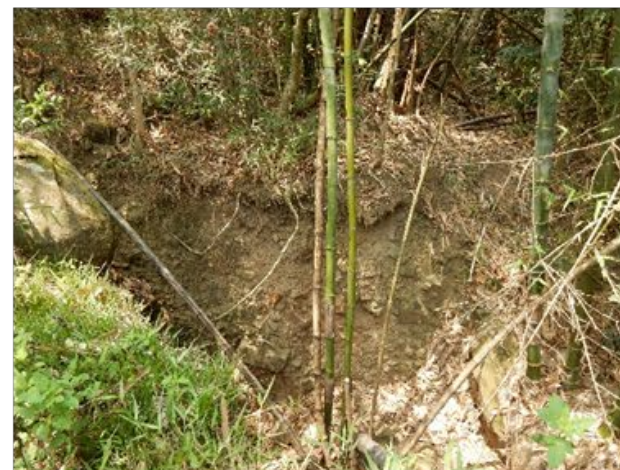
f. D047平台被蝕溝切穿，可見崩積層。

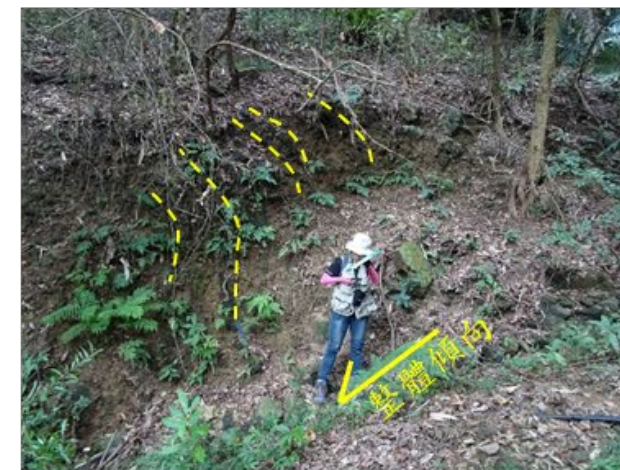
h. 粉砂岩層彎曲傾倒與整體層面傾向相反。
