# 國有林大規模崩塌潛勢區 減災策略研擬及安全監測第 2 期

Risk Management and Monitoring of Potential Large-scale  
Landslide Areas in National Forests (Phase II)

成果報告

執行單位：國立交通大學

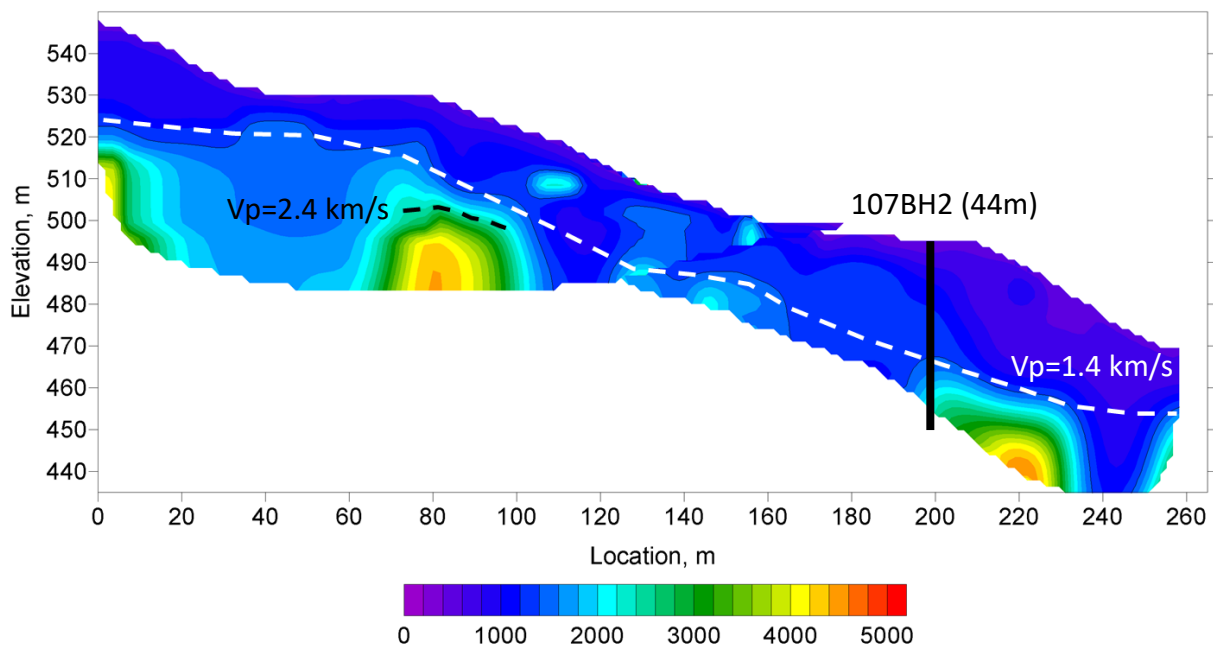
圖 5-24 107RS3(折射震測)探測結果剖面圖

107RS3(折射震測)通過 107BH2 並延伸至上邊坡，測線長度 265 m，高差 75 m，圖 5-24 為依地形修正後的探測結果剖面圖。由本測線對比 107BH2 鑽孔岩心，推測深度 20 m 以上為崩積層(崩積土夾岩塊)，波速小於 1.4 km/s。20~45 m 為早期順向滑動岩塊，波速介於 1.4~2.4 km/s。推測新鮮岩盤深度可能在 50 m 以下(波速 2.4 km/s)。

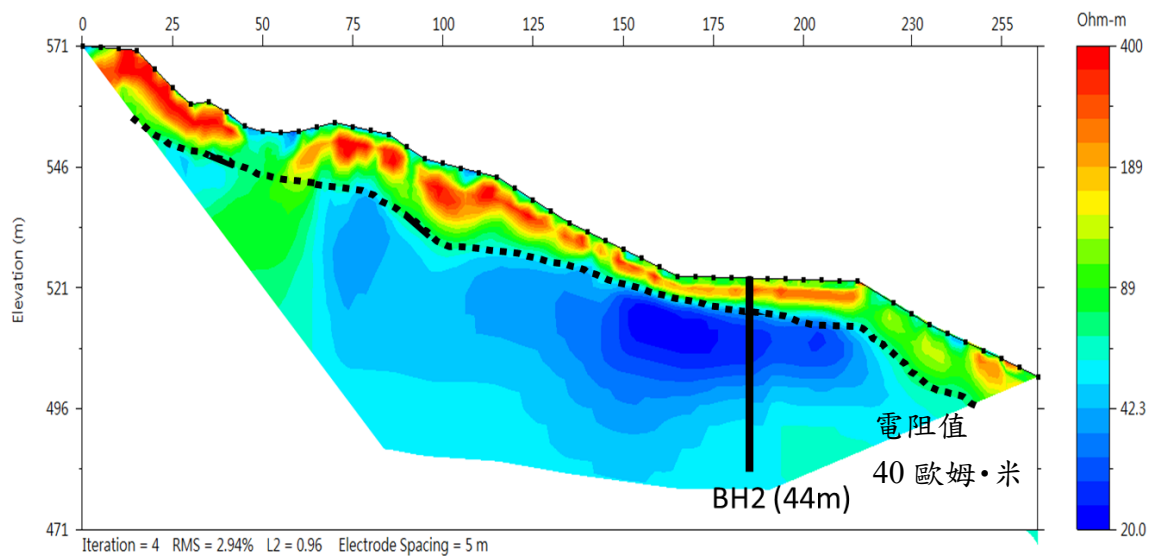
圖 5-25 107ERT(地電阻)探測結果剖面圖(Wenner-Schlumberger)

對比 107ERT(地電阻)探測結果(圖 5-25)，表土下的崩積層的電阻值受地下水、岩塊及含泥量的影響，電阻值約為 40~400 歐姆·米。深度約 20 m 以下的受地下水影響，電阻值約 30~40 歐姆·米，上邊坡因地下水較低對地層的影響較小，因此電阻值較高(40~80 歐姆·米)。

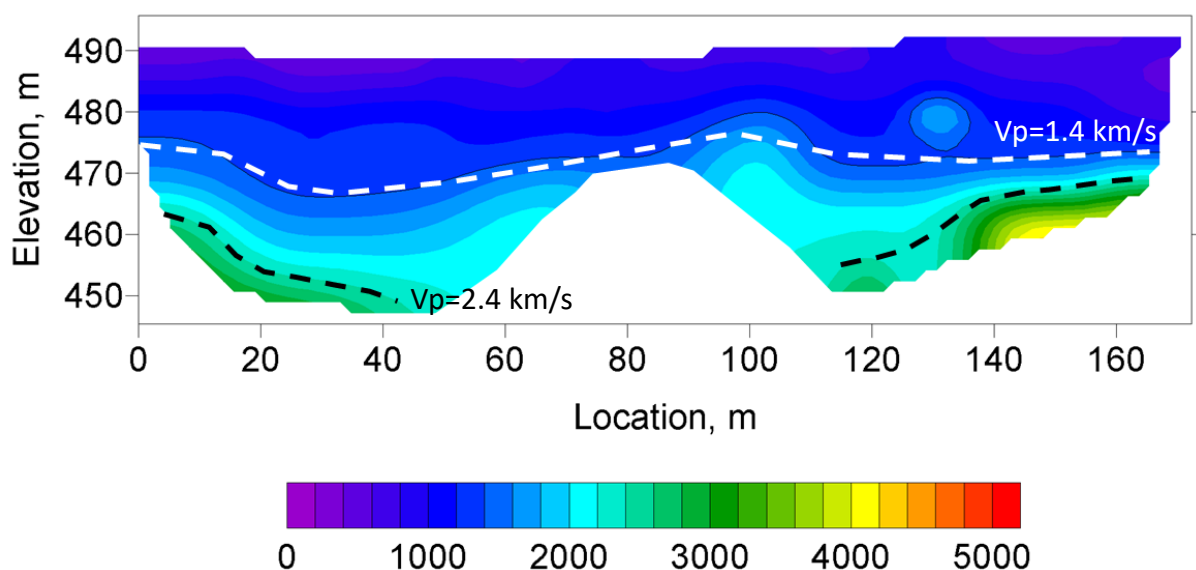
圖 5-26 107RS4(折射震測)探測結果剖面圖(科技部，107 年)

線，目的是調查平台下方地層之延伸性。107RS4 長度 170 m、高差 2 m，107RS5 長度 160 m、高差 24 m。圖 5-26、圖 5-27 為依地形修正後的探測結果剖面圖。若參考 107RS3 波速與 107BH2 鑽孔岩心之關係，概估崩積層(崩積土夾岩塊)厚度約 15~20 m，波速介於 1~2.4 km/s，新鮮岩盤界面應在地表下 40 m(波速 2.4 km/s)。

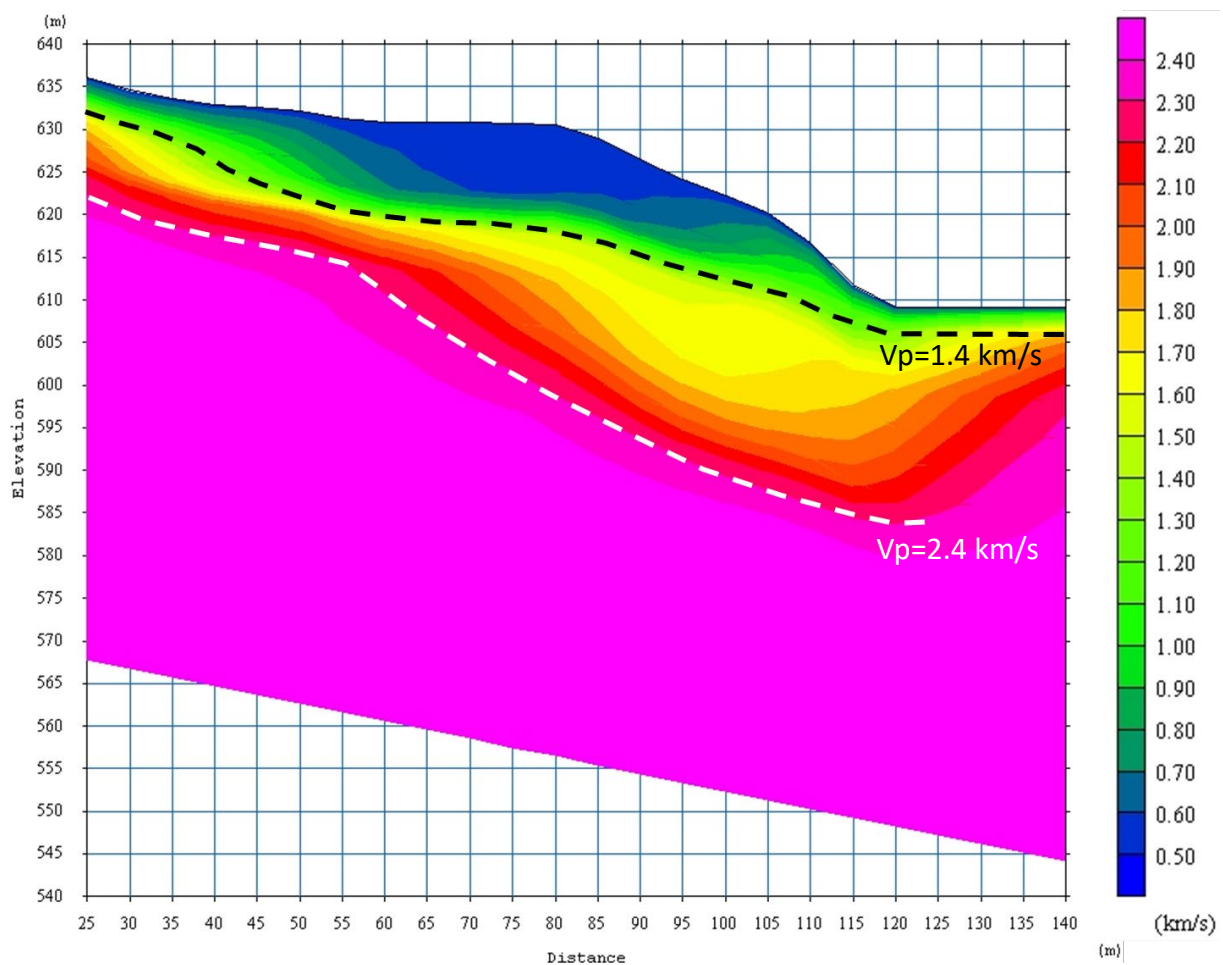
圖 5-28 108RS1(折射震測)探測結果剖面圖(科技部, 108 年)

108RS1 折射震測結果引用自「大規模崩塌潛勢區邊坡行為探討、活動性評估及致災風險分析」(科技部整合型研究計畫, 108 年), 測線位於 D047 上邊坡、長度 140 m、高差 27 m、geophone 間距 5 m, 圖 5-28 為依地形修正後的探測結果剖面圖。比對 108RS2 波速與 108BH1 鑽孔岩心地質分層, 推估崩積層厚度約 5~10 m, 波速介於 1~1.4 km/s。破碎岩體波速介於 1.4~2.4 km/s。比對 D044 折射震測結果, 深度 20~30 m 以下應為新鮮岩盤界面(波速 2.4 km/s)。

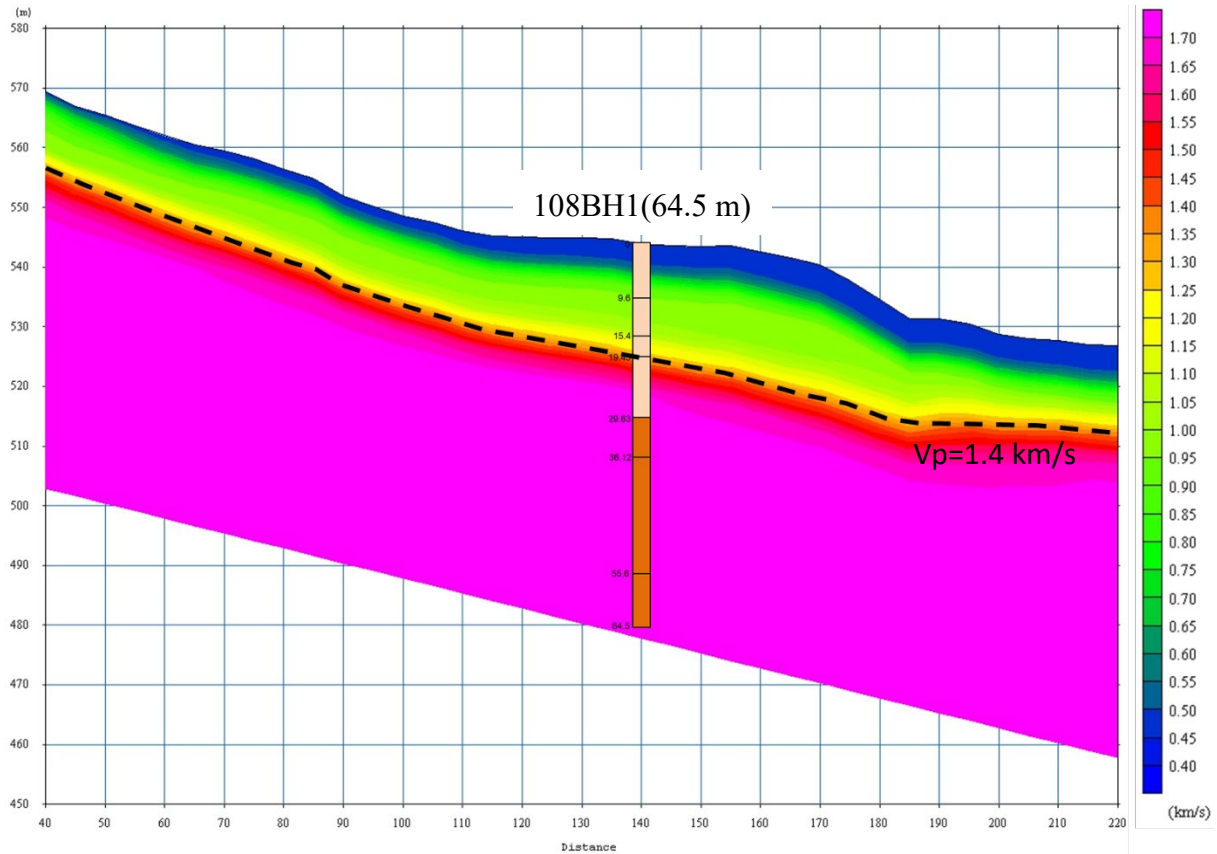
圖 5-29 108RS2(折射震測)探測結果剖面圖

108RS2(折射震測)通過 108BH1, 測線長度 220 m, 高差 111 m, geophone 間距 5 m, 圖 5-29 為依地形修正後的探測結果剖面圖。與 108BH1 鑽孔岩心比較, 深度 20 m 以上為固結較差崩積層, 波速介於 1~1.4 km/s。深度 20 m 以下為固結較佳之崩積層, 波速大於 1.4 km/s。108ERT(地電阻)探測結果

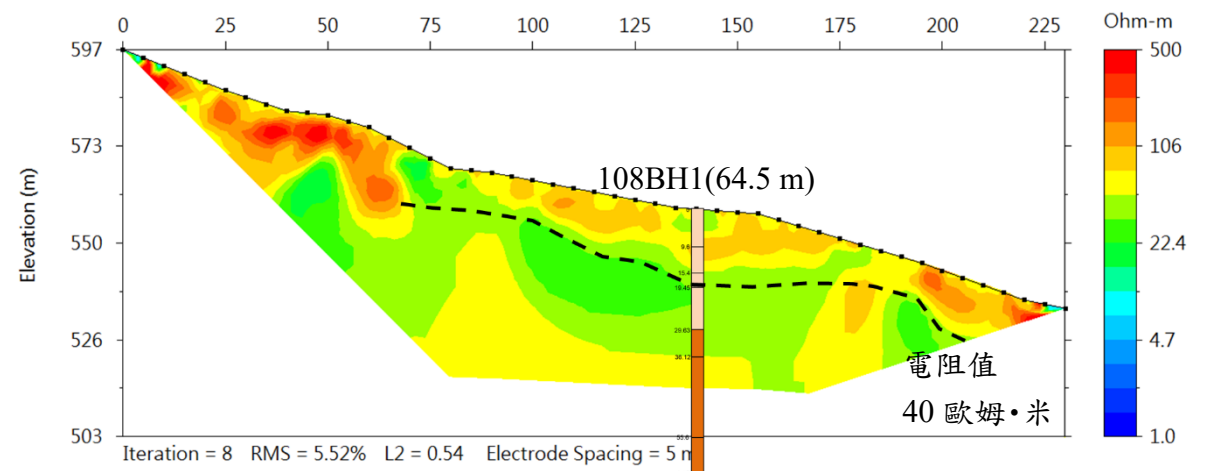
圖 5-30 108ERT(地電阻)探測結果剖面圖

(圖 5-30)顯示，深度 0~20 m 崩積層的電阻值受岩塊、含泥量的影響，電阻值 40~400 歐姆·米。108BH1 鑽探水位於深度 36 m，搭配地電阻結果顯示該深度以下可能受地下水影響，電阻值 30~40 歐姆·米。

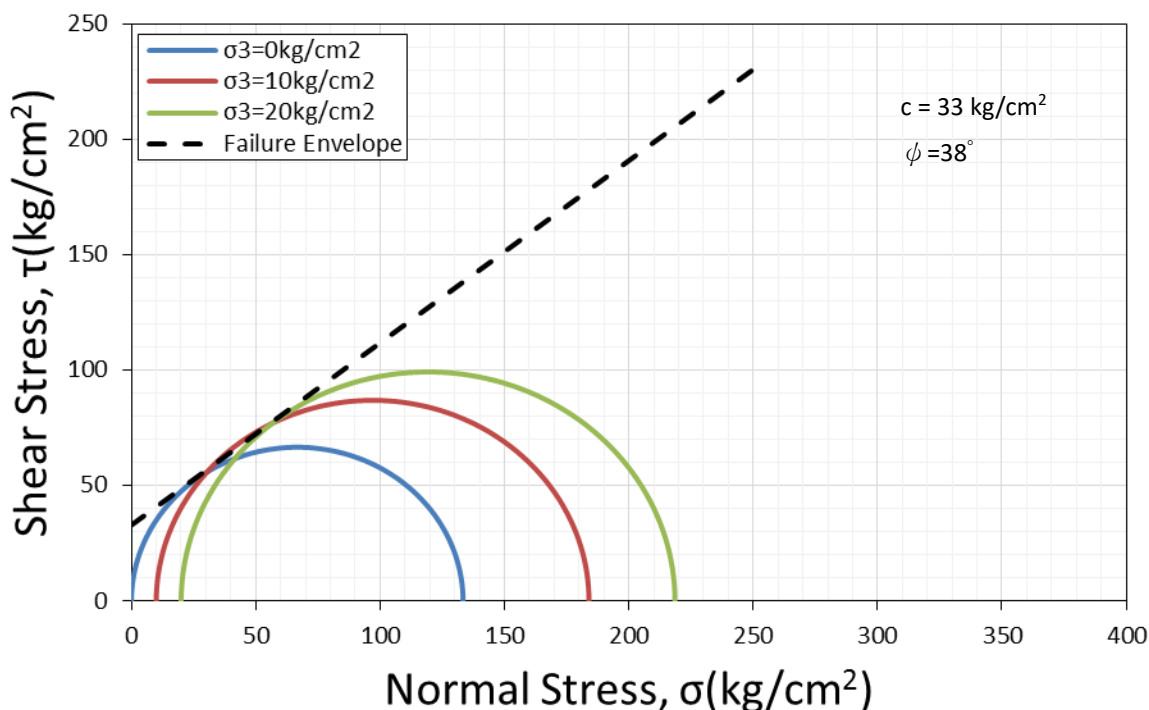
圖 5-32 甲仙區-D044 107BH1 砂頁岩互層破壞包絡線

為了得到甲仙地區岩盤強度參數，提供數值模擬參數使用，進行了一系列的單壓及三軸試驗，將試驗的結果依照鑽孔岩心的性質分成 107BH1 砂頁岩互層、107BH3 頁岩，分別繪製莫爾圓及破壞包絡線(圖 5-32 與圖 5-33)，得到砂頁岩互層凝聚力  $33 \text{ kg/cm}^2$ 、摩擦角  $38^\circ$ ；頁岩凝聚力  $55 \text{ kg/cm}^2$ 、摩擦角  $44^\circ$ 。

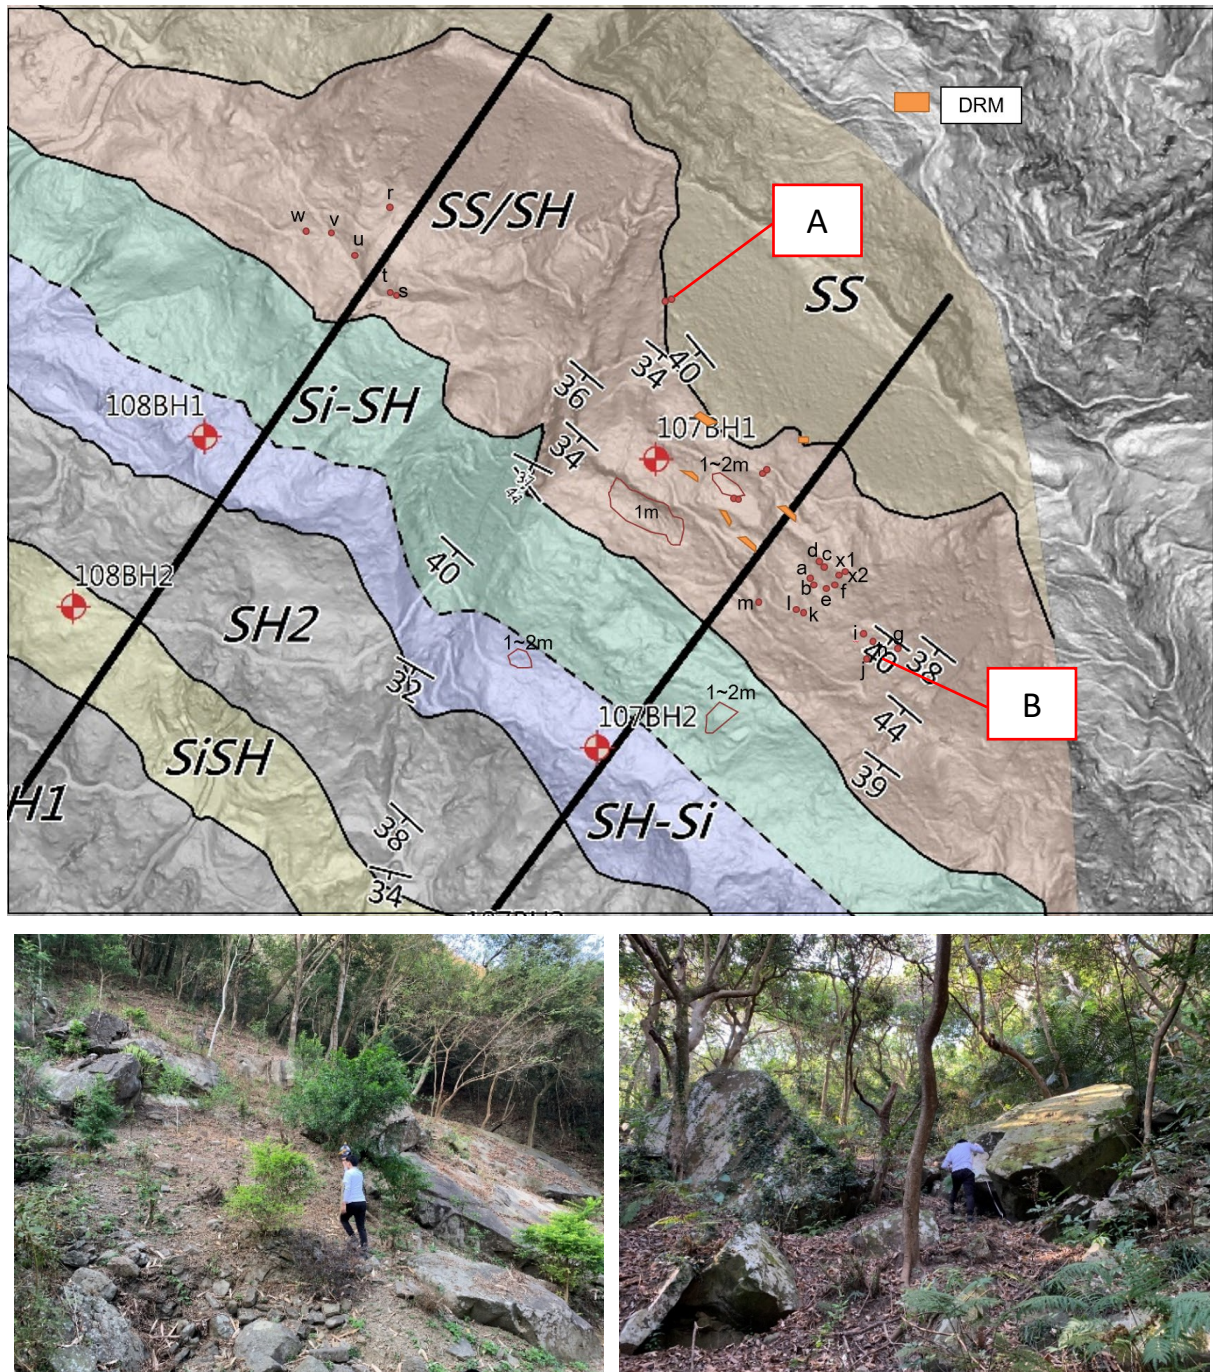
圖 5-38 現地調查上邊坡大岩塊位置圖

1. 坡頂為順向滑動殘坡，岩層層面傾角約 38 度。表面淺層風化，現地調查上邊坡堆積許多大岩塊(糖恩山砂岩)。本計畫共調查 24 處岩塊尺寸，平均長寬 3.3 m，厚度 1.1 m，岩塊厚度相對小(薄)，大多尚屬穩定。調查位置與現場岩塊尺寸如圖 5-38。
2. 坡腹為過去岩體滑動後形成的平台與崩積層。滑動岩體底部有泥層剪切帶，可能持續潛移。由 107~108 年測傾管監測結果顯示 107BH1 深度 21 m 處疑似滑動面。D044 坡腹受到旗山溪河道側刷及蝕溝上溯影響，坡腹平台邊緣局部岩塊崩落、崩崖後退。圖 5-16 航照顯示 D044 北邊上坡側有一長條形崩塌地(圖 5-39)，透過航照與地形比對以及現地調查結果，此處為 97 年卡玫基颱風降雨所誘發之淺層岩塊滑動破壞，來源區北側露頭為厚度 5 m 和長度約 100 m 之 SS/SH 岩段之砂頁岩互層出露，且來源區趾部與北側坡面上可見岩層挫曲現象，由於此段砂頁岩互層之各單層厚度較薄，因此堆積區多為砂岩岩塊(<1 m)與頁岩碎屑為主，少見巨礫尺寸之岩塊。

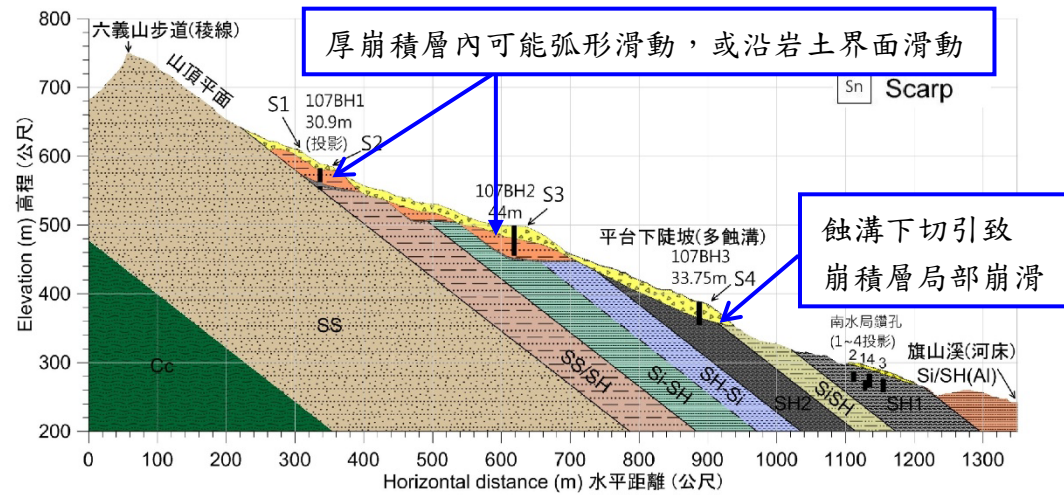
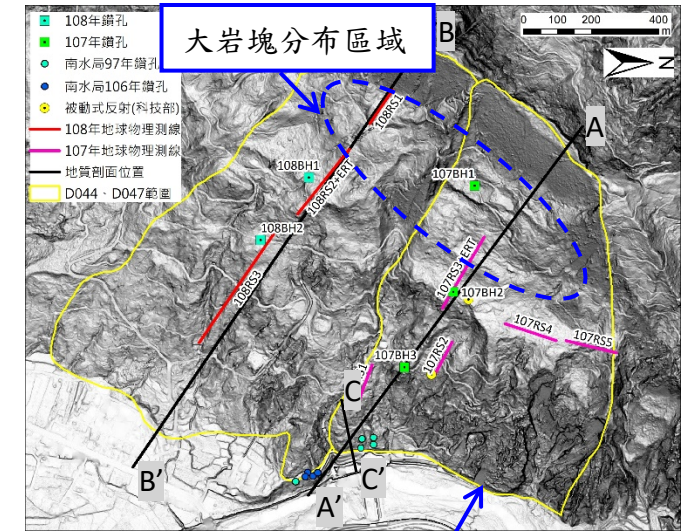
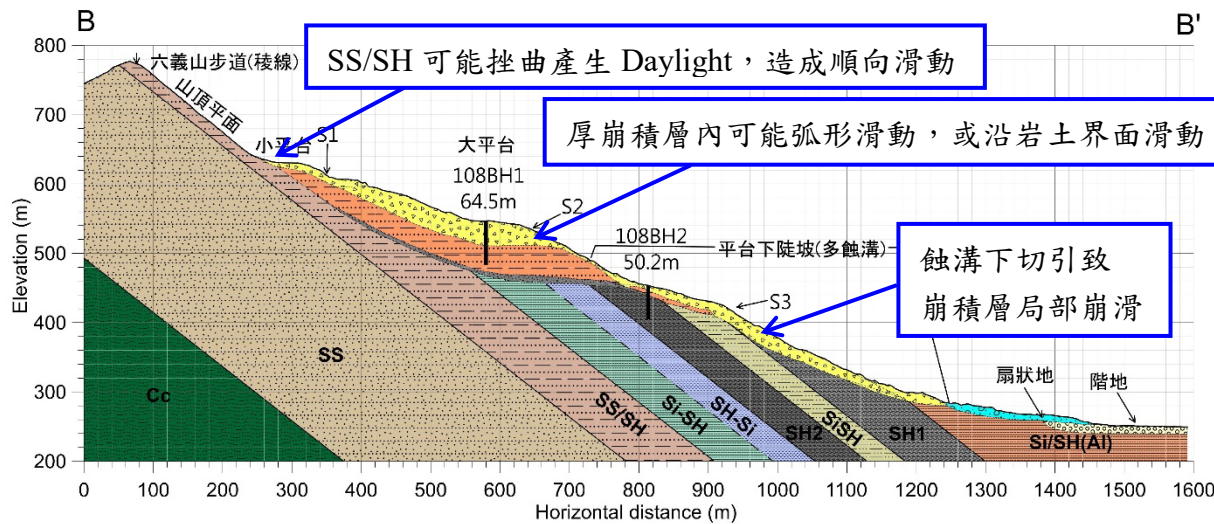
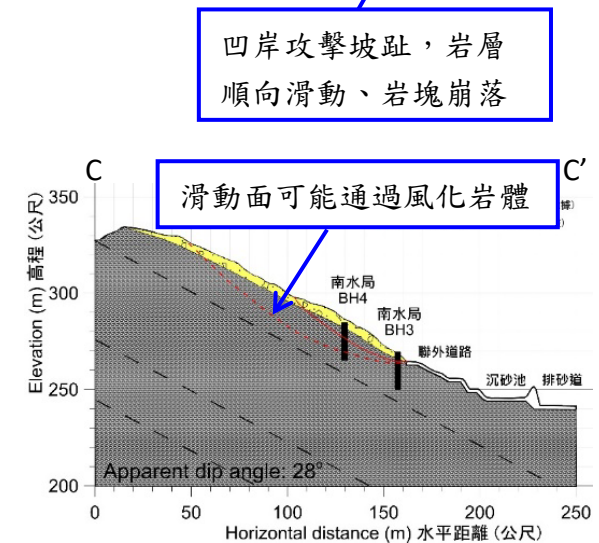
圖 5-40 高雄市-甲仙區-D044、D047 可能破壞機制說明

1. 坡頂順向滑動殘坡：(1)以表層風化、岩塊崩滑為主。(2)SS/SH 挫曲可能造成 Daylight，讓順向滑動有運動條件。(3)上邊坡堆積許多大岩塊，可能引致落石。
2. 坡腹厚崩積層：(1)崩積層內弧形滑動，或沿不整合面滑動。監測結果顯示滑動面深度 21~22 m。(2)蝕溝下切、上溯引致局部崩滑。

3. 坡趾薄崩積層、風化岩層：D044 河道凹岸攻擊處可能順向滑動，D047 坡趾崩積層因蝕溝下切、上溯引致局部崩滑。
4. 甲仙攔河堰聯外道路邊坡：由甲仙攔河堰管理中心提供之連外道路監測資料顯示，潛在滑動面可能通過風化岩體。

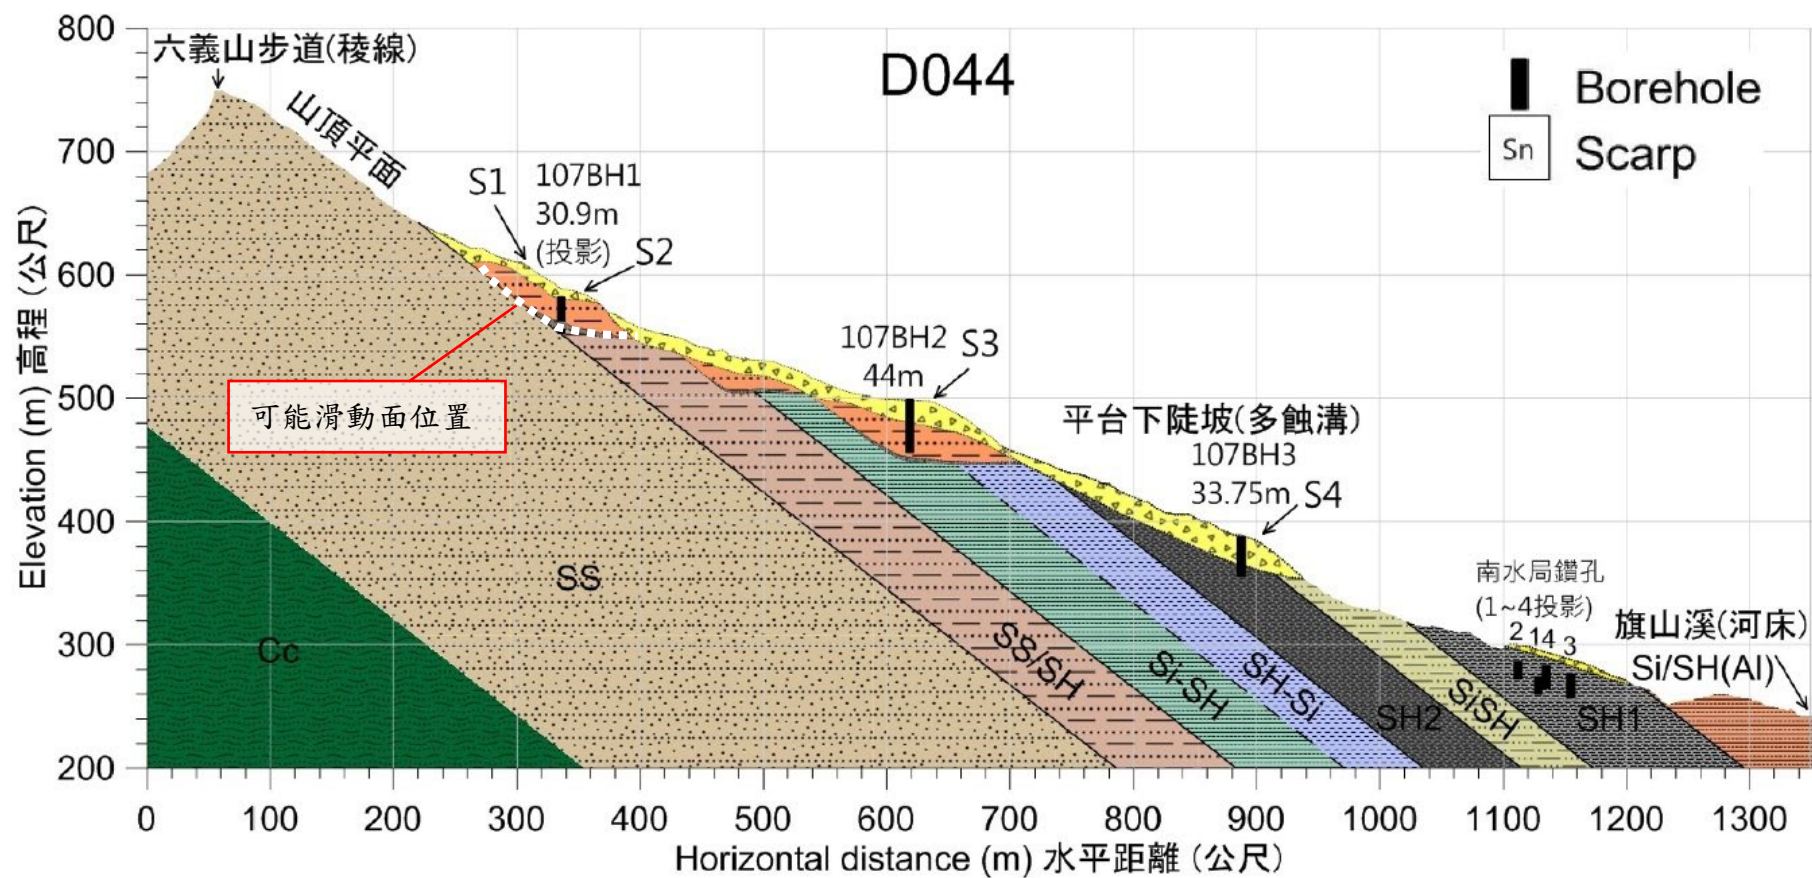
圖 6-1 甲仙區-D044 地質剖面與通過 BH1 可能滑動面位置

綜合以上監測結果，高雄市-甲仙區-D044 107BH1 深度 21 m 可能存在滑動面，且隨著降雨事件持續位移，未來大豪雨或地震後必須持續監測變形量以了解活動性。107BH2 尚未進入新鮮岩盤需補充調查、增加監測儀器設置。107BH3 變形行為可能反映下邊坡崩崖的局部效應。

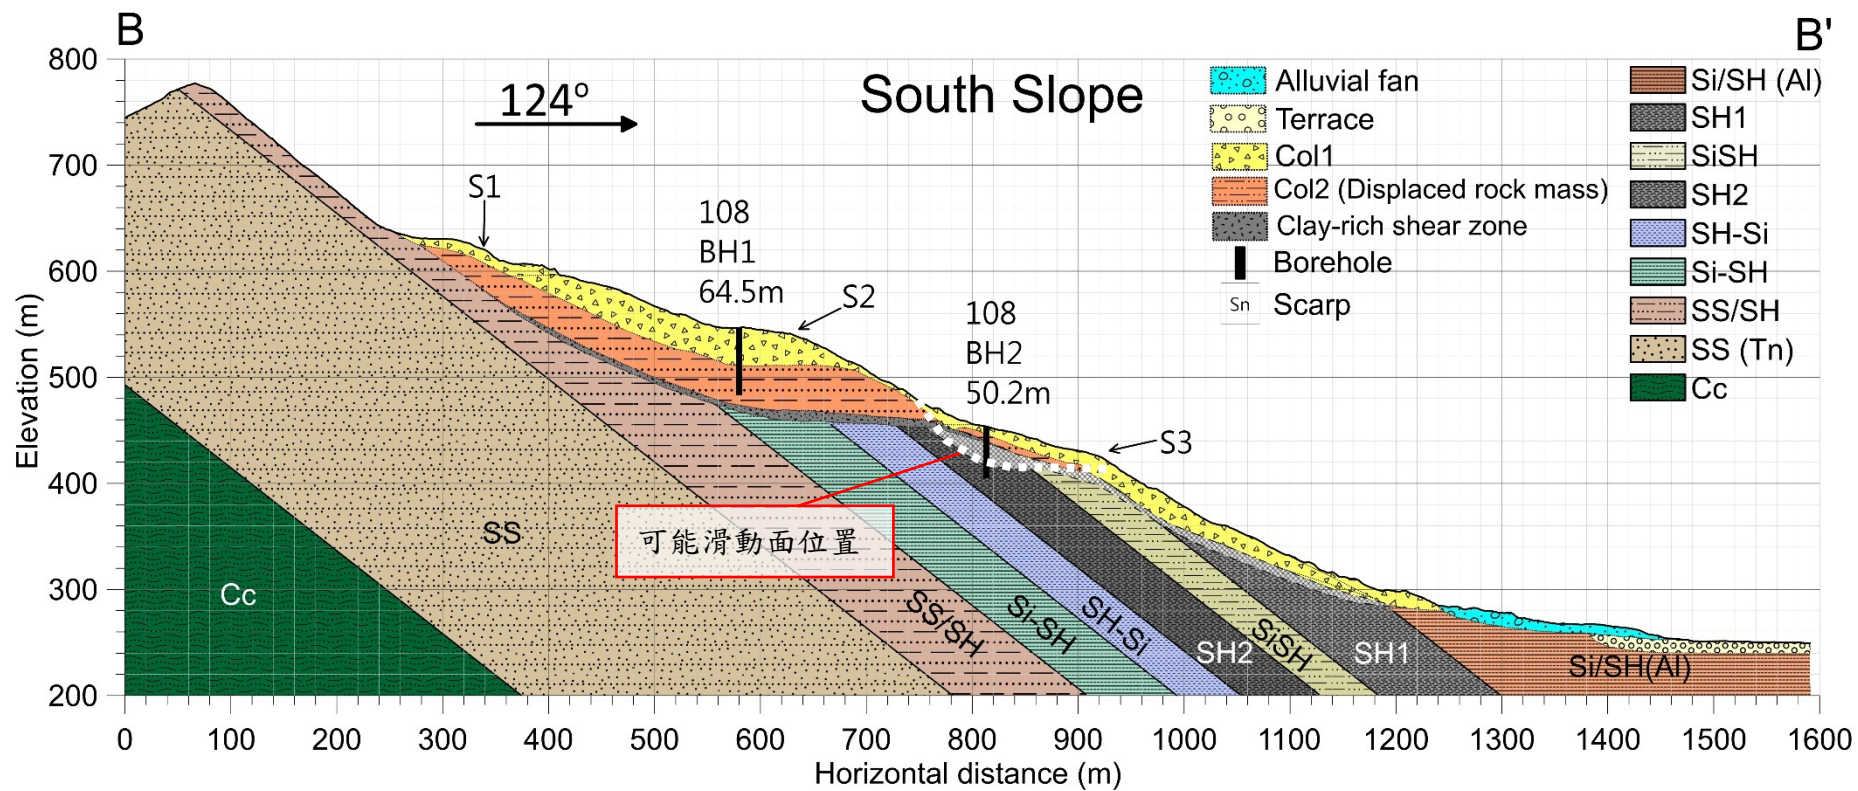
圖 6-2 甲仙區-D047 地質剖面與通過 BH2 可能滑動面位置

高雄市-甲仙區-D047 108BH1 尚未進入新鮮岩盤需補充調查、增加監測儀器設置。108BH2 深度 22 m 可能存在滑動面，且隨著降雨事件持續位移，未來大豪雨或地震後必須持續監測變形量以了解活動性。D044、D047 整體應增加監測儀器設置。

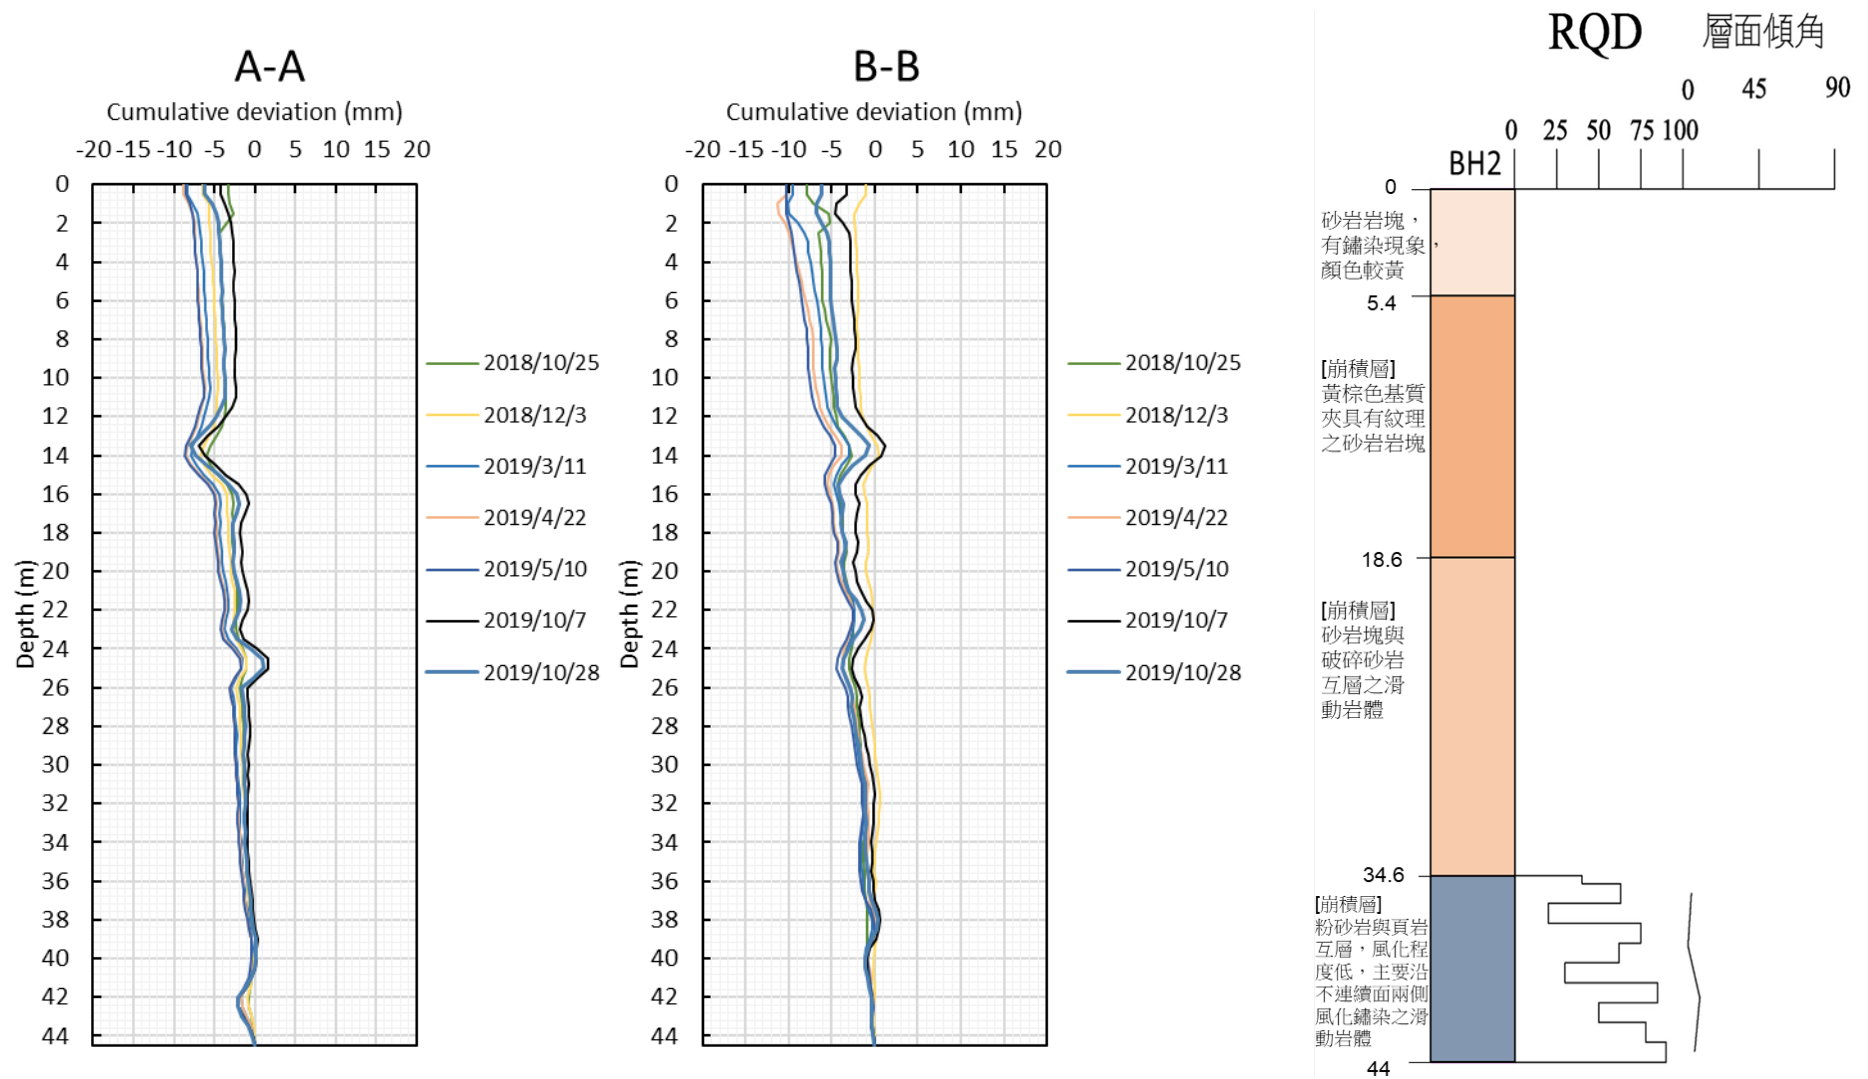
圖 6-4 甲仙區-D044 107BH2 傾斜觀測管量測結果圖

107BH2 裝設深度 44.5 m，A、B 方向變位量在 0~-10 mm 之間擺盪，因本孔未達新鮮岩盤，可能僅反應崩積層內的局部變形行為。107BH2 於深度 14 m、25 m 各有一處不合理的凸出變形，檢視鑽探地質記錄及傾斜觀測管施工記錄後發現，該深度岩層較為破碎，24~25 m 無法取樣，且傾斜觀測管施工完成後回填灌漿時大量漏漿，研判傾斜觀測管於該深度可能沒有與岩盤完全固結、形成空洞，造成該深度局部凸出變形。

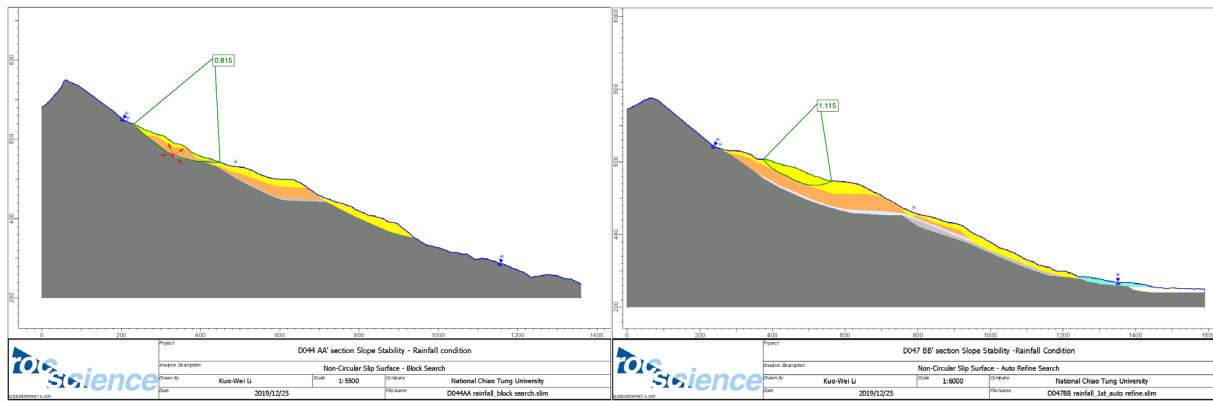
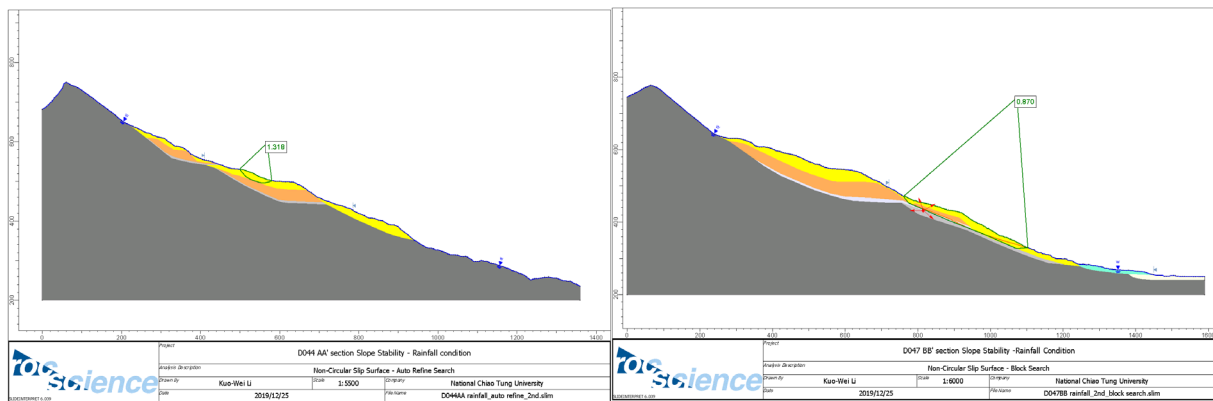
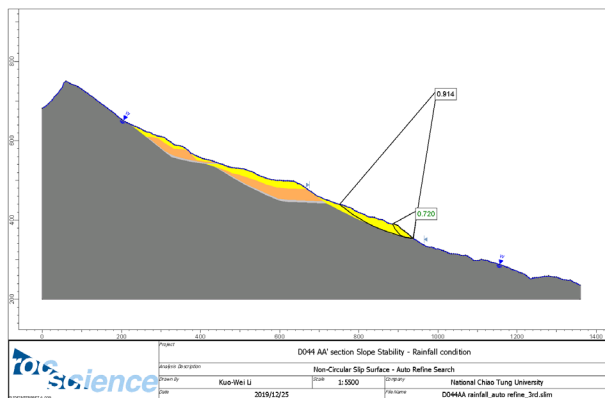
圖 6-11 暴雨情境邊坡穩定分析結果

| 模擬情境 | 甲仙區-D044 | 甲仙區-D047 |
|---|---|---|
| 暴雨情境 | 上邊坡 FS: 0.82<br>大平台 FS: 1.32<br>下邊坡 FS: 0.72 | 上邊坡 FS: 1.12<br>下邊坡 FS: 0.87 |

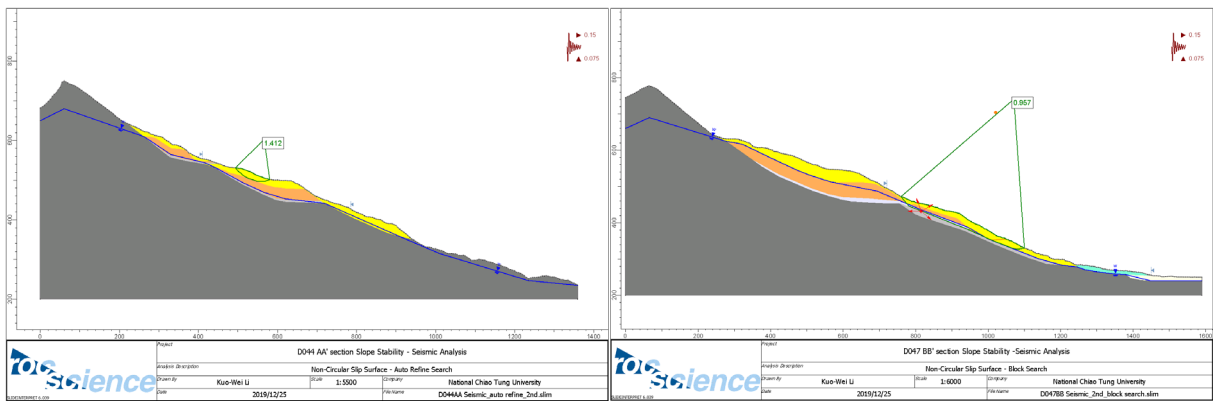
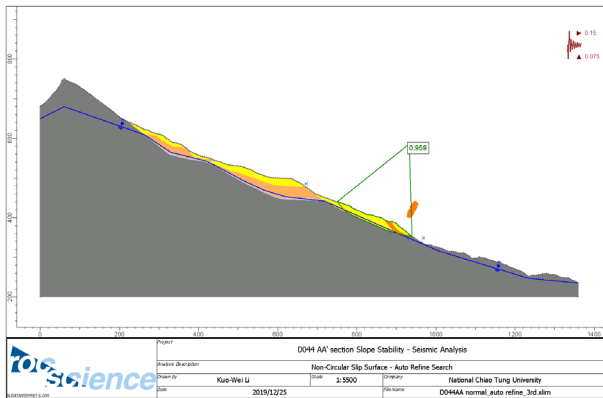
圖 6-12 地震情境邊坡穩定分析結果

(a) D044 AA'剖面上邊坡 block search

(d) D047 BB'剖面上邊坡 auto refine search

(b) D044 AA'剖面大平台 auto refine search

(e) D047 BB'剖面下邊坡 auto refine search

(c) D044 AA'剖面下邊坡 auto refine search

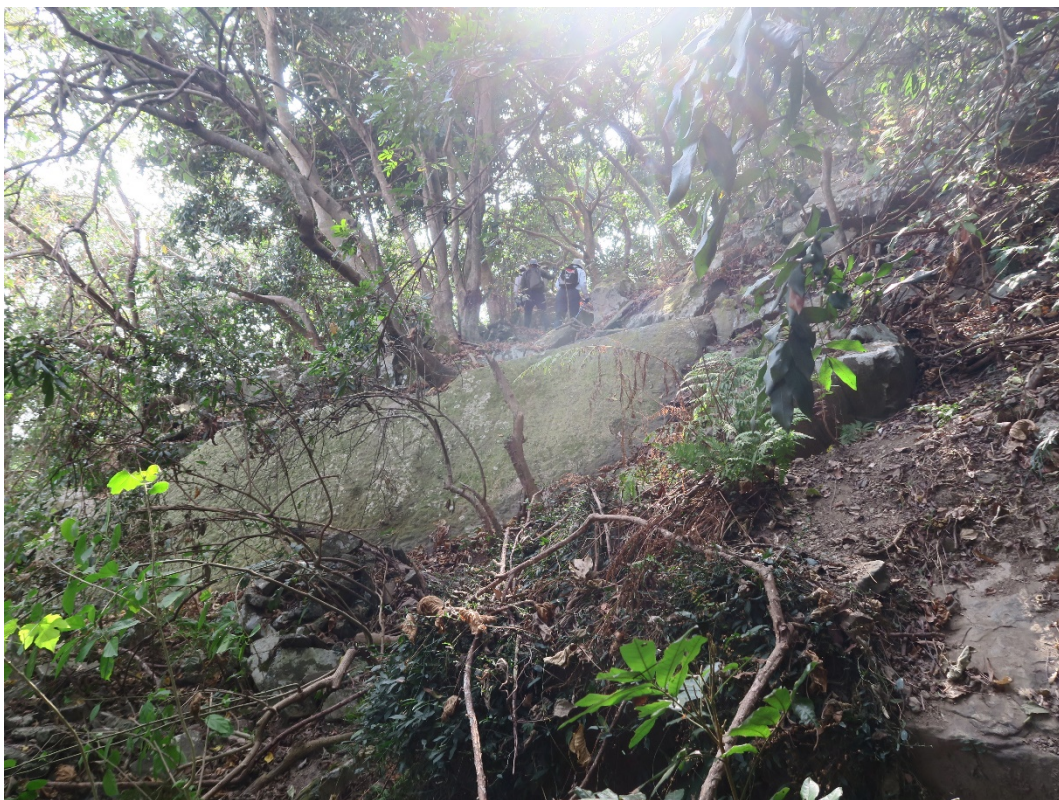
**圖 6-14 高雄市-甲仙區-D044 上邊坡坡面殘留滑動後大岩塊**

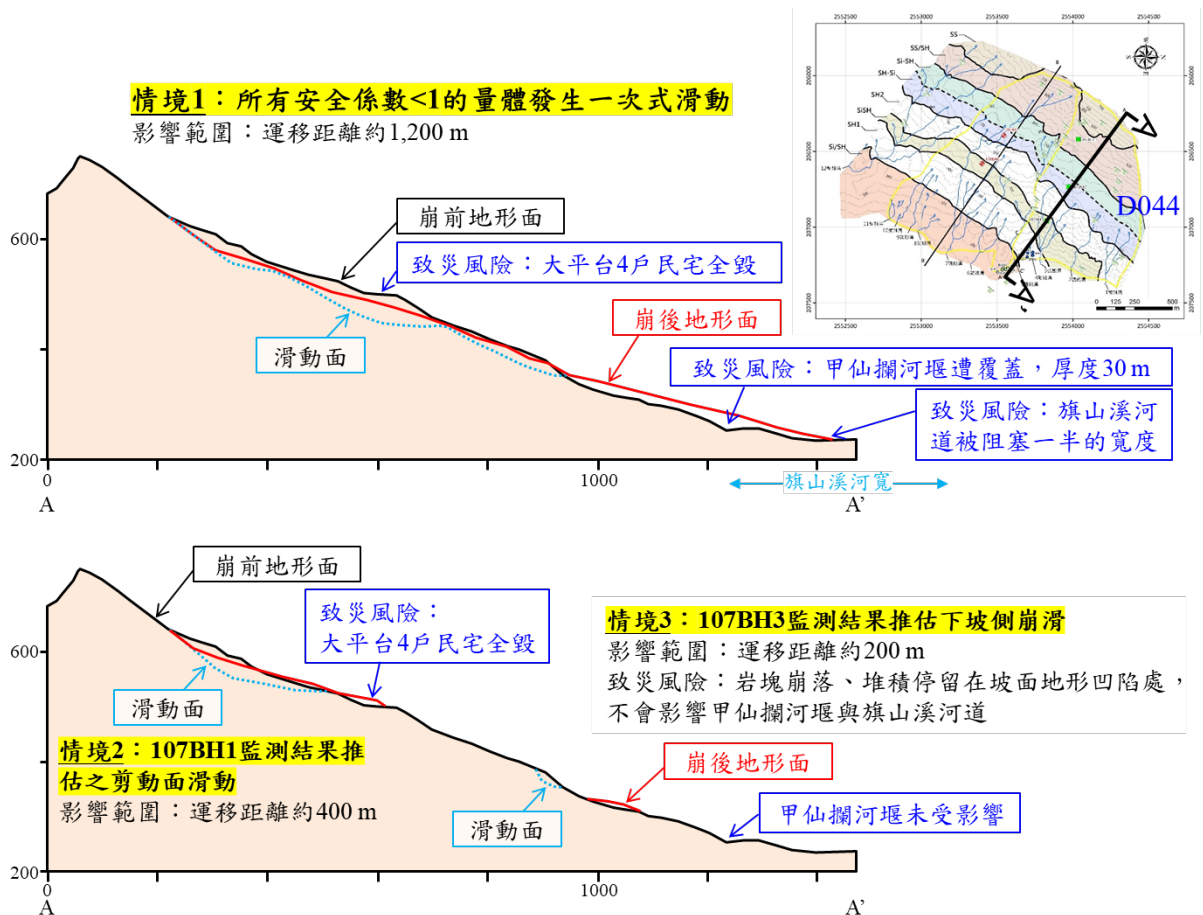
圖 6-15 高雄市-甲仙區-D044 崩塌運移數值模擬結果

| 模擬情境 | 影響範圍與致災風險 |
|---|---|
| 情境：所有安全係數<1 的量體發生一次式滑動，且通過 108BH2 潛在滑動深度 | 影響範圍：運移距離約 600 m。<br>致災風險：最大堆積厚度 30 m，部分滑動體停留在坡面，部分往下堆積在坡趾，但沒有影響到民房與甲仙攔河堰管理中心。 |

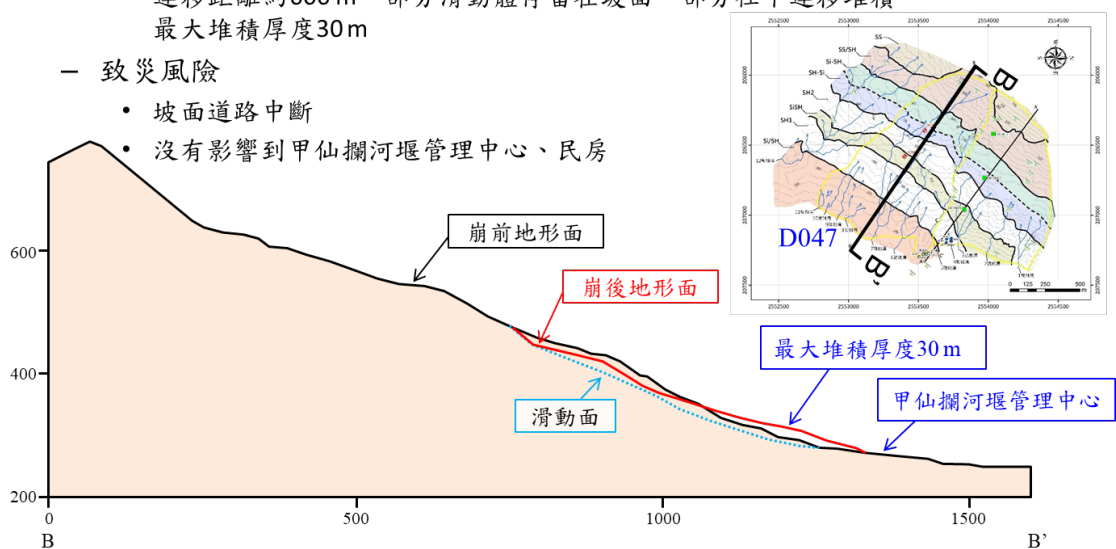
圖 6-16 高雄市-甲仙區-D047 崩塌運移數值模擬結果

• **情境：下邊坡崩積層發生一次式滑動(暴雨、地震)**

- 通過108BH2潛在滑動深度
- 影響範圍
  - 運移距離約600 m，部分滑動體停留在坡面，部分往下運移堆積，最大堆積厚度30 m
- 致災風險
  - 坡面道路中斷
  - 沒有影響到甲仙攔河堰管理中心、民房

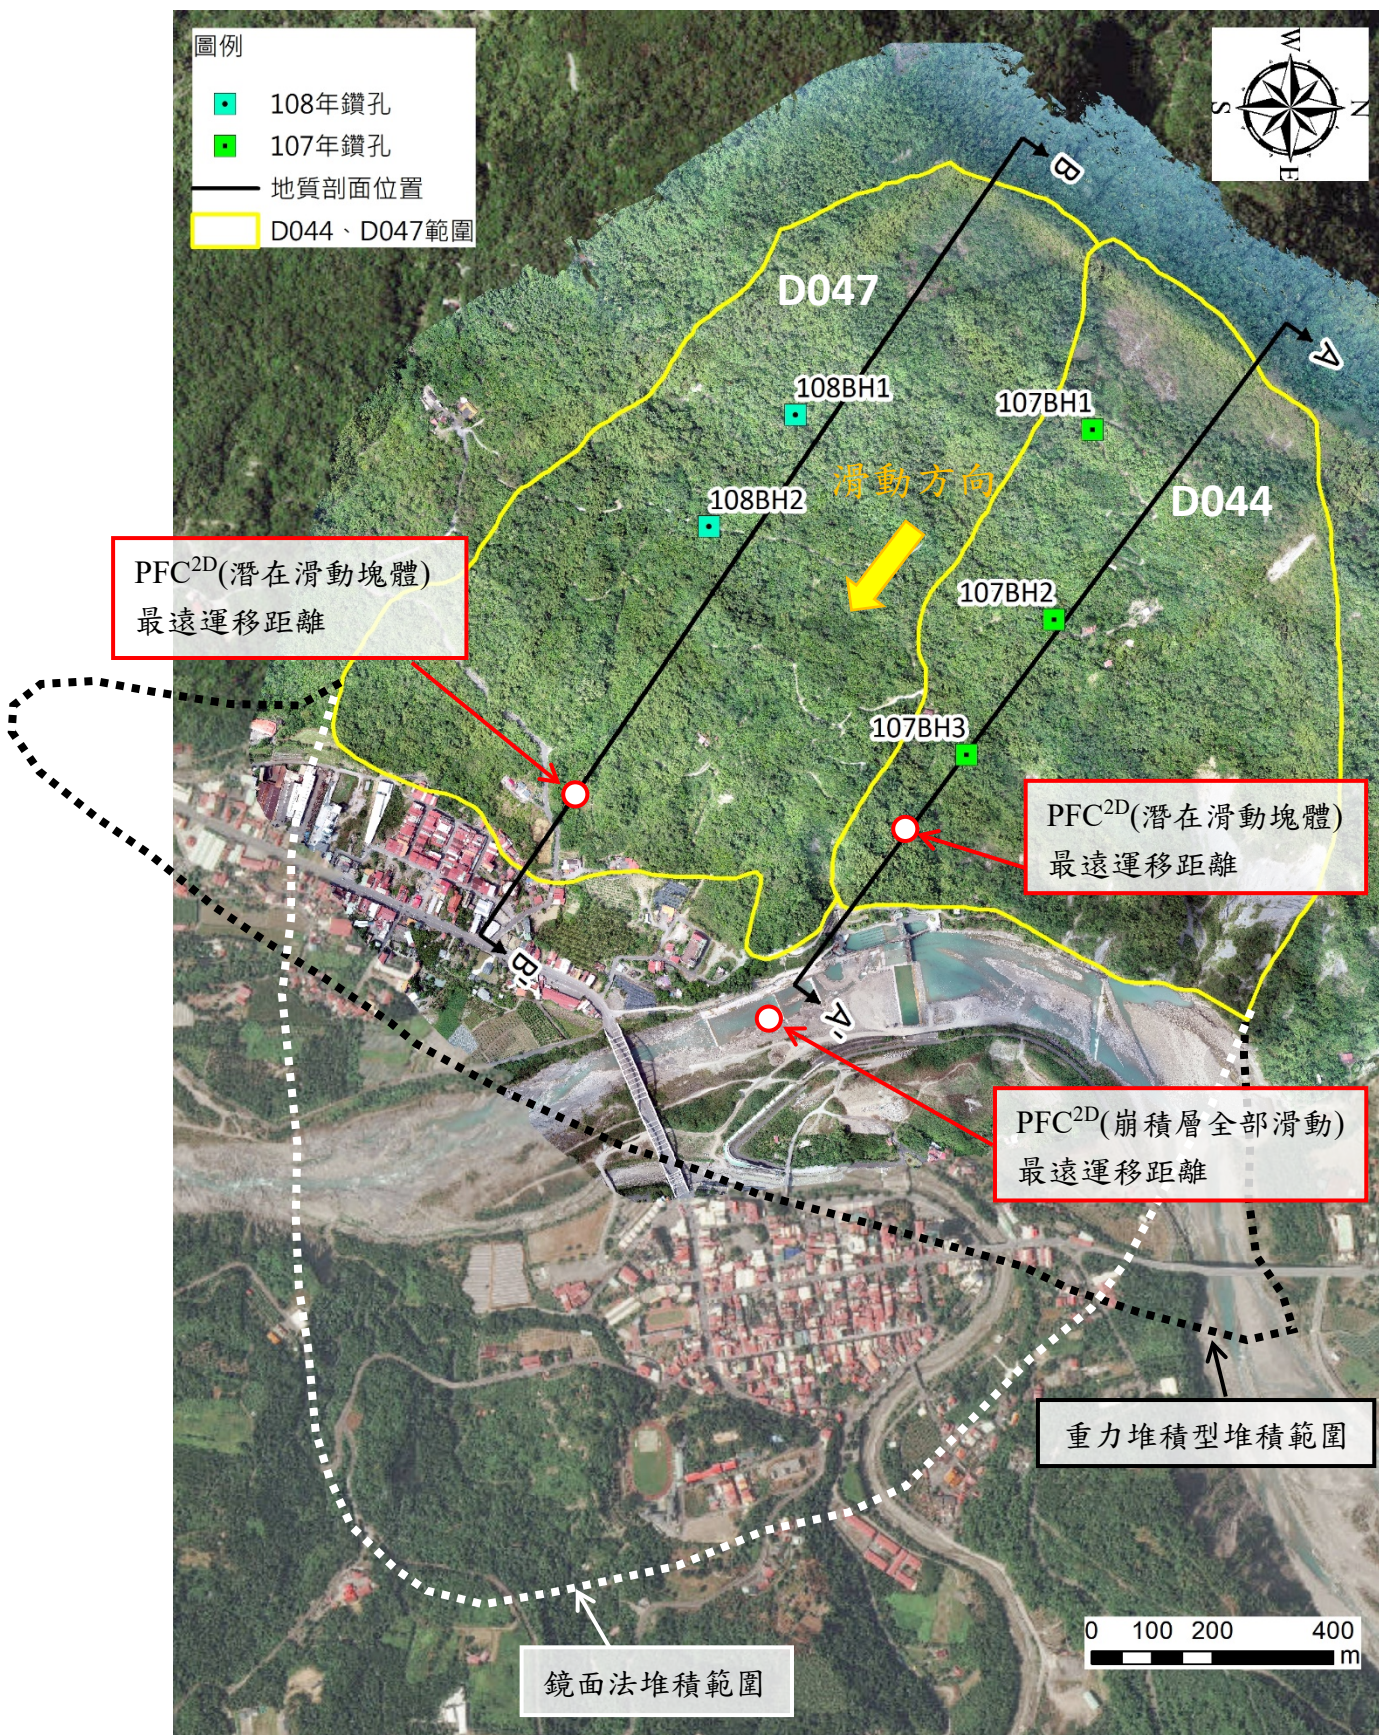
圖 6-20 高雄市-甲仙區-D044、D047 影響範圍比較圖

| 潛勢區 | 計算方法 | 運移距離 (m) | 影響範圍 |
|---|---|---|---|
| D044 | 鏡面法<br>(整個潛勢區破壞) | 2,720 | 整個坡面崩塌、覆蓋甲仙市區 |
| | 重力堆積型<br>(整個潛勢區破壞) | 1,604 | 整個坡面崩塌、量體阻塞河道，且跑到旗山溪的對岸。 |
| | 重力堆積型 | 1,787 | 整個坡面崩塌、量體阻塞河道，且跑到旗山溪的對岸。 |
| | PFC <sup>2D</sup> 運移模擬<br>(潛在滑動塊體) | 585 | 崩塌量體停留坡面。坡面多處道路中斷。 |

國有林班地的大規模崩塌潛勢區在尚未詳細地質調查、掌握邊坡特性與破壞機制、分析潛在滑動體位置的情況下，若假設整個潛勢區全面破壞，邊坡滑動運移距離達數公里，過於保守、高估崩塌影響範圍。合理的影響範圍劃定方法，建議應先詳細調查、建立潛勢區地質模式，由長期監測結果、邊坡穩定分析結果，合理評估可能發生大規模崩塌的量體大小與位置，再由數值模擬方法計算運移距離及影響範圍。
