臺東林管處生態友善機制 檢核執行實績簡介

多如以上所述，因篇幅有限，本文僅以較具代表性之溪流工程個案做為成果介紹之內容，分別為2018年執行之「射馬干溪整治工程」、2019年執行之「銅礦二號橋下游整治二期工程」及「利嘉溪溪流環境改善工程」。

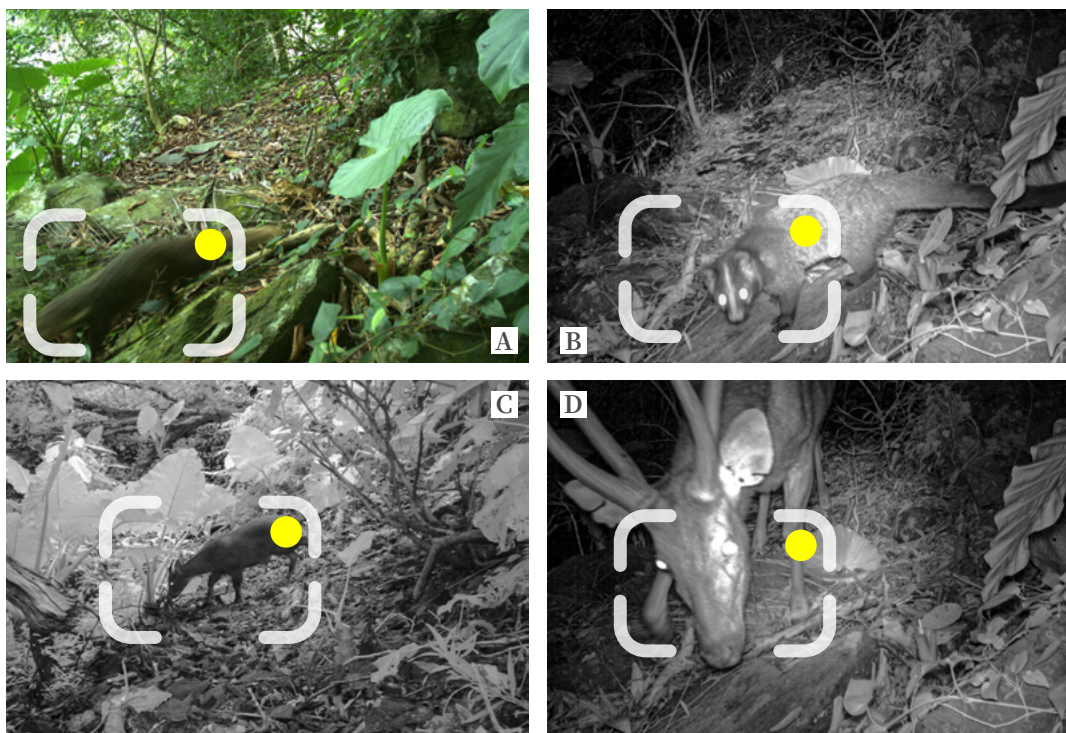
① 施工前射馬干溪周邊紅外線自動相機拍攝紀錄：A 食蟹獾／B 白鼻心／C 臺灣野山羊／D 臺灣水鹿

工址周邊棲地條件良好，除上游約50公尺處已設有梳子壩外，未有任何構造物。射馬干溪屬荒溪型態，乾季成伏流，雨季才有地表水，但兩側森林覆蓋良好，左岸植生完整，右岸有部分開墾農地及蓄水池，兩側仍以鬱閉的低海拔闊葉林，常見樹種有茄苳、澀葉榕、無患子、樟、臺灣欒樹、幹花榕和杜英等，森林物種多樣性、覆蓋度及垂直分布層次皆相當良好，提供野生動物優良之棲地，評估仍屬於生態高度敏感之區域。陸域動物紀錄之哺乳類動物有三級保育類動物食蟹獐、臺灣野山羊、臺灣水鹿，如圖①所示；鳥類包含二級保育類動物朱鷲及臺灣畫眉等共計15種鳥類。現場亦紀錄到四種兩

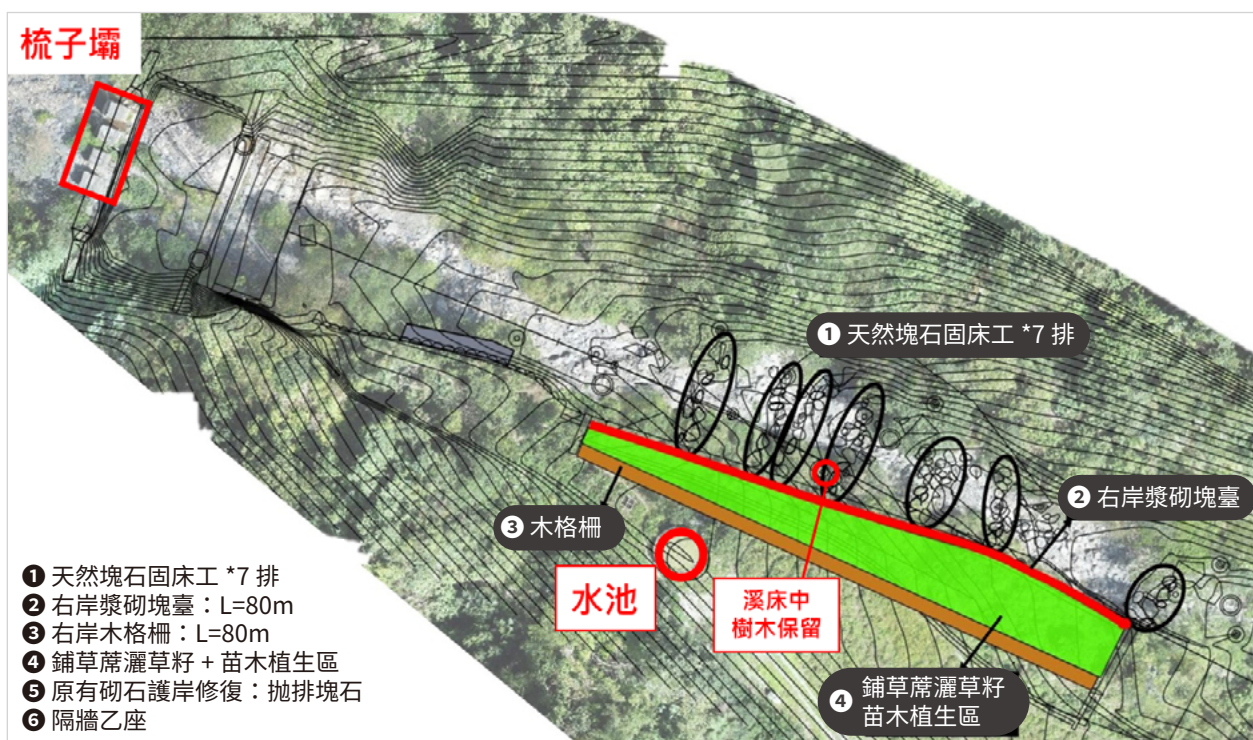
② 射馬干正射影像套疊平面圖

應減少施工範圍；經第二次修改設計圖後，利用溪床中既有之大塊石，以現地調整的方式引導水流，取代以混凝土固結塊石之設計，維持溪床自然孔隙供生物利用；取消左岸之工程施作，也將右岸砌塊石護岸長度縮短為80公尺，二階的護岸設計上層改以木格柵及土包袋，也增設苗木植栽區，工區施作位置套疊正射影像如圖②所示。

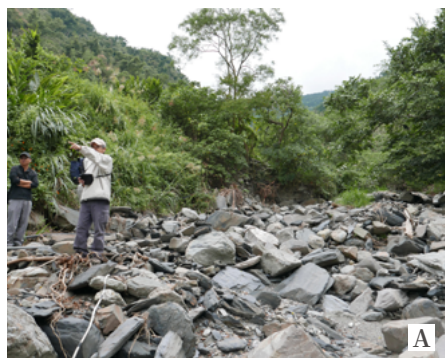
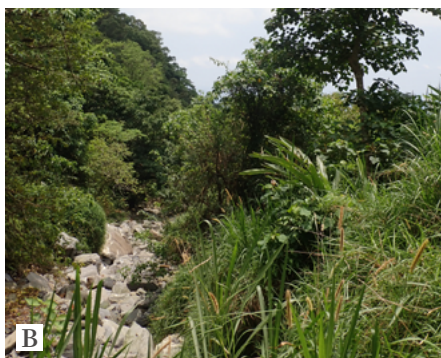
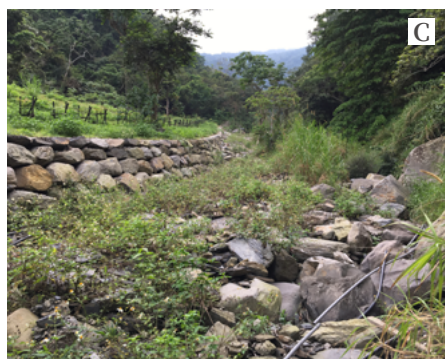
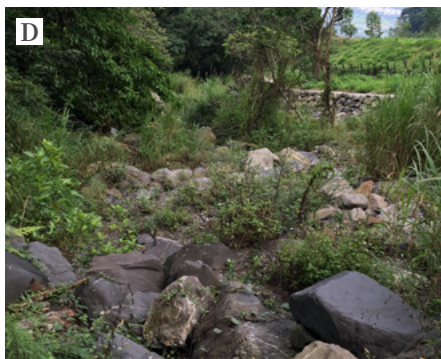
③ 射馬干溪施工前及完工後現場照片

A 施工前 (2017/11/23)

現場亂石林立，河槽不明顯，部落陳情下雨時，雨水易竄流至路面。

B 施工前 (2018/4/27)

現場植被覆蓋良好，先驅性樹種建議予以保存，有利現場後續植生演替。

C/D 完工後 (2019/04/23)

利用木格柵及漿砌塊石作為護岸，保護鄰近部落農地及道路，河槽穩定，完工半年後，現場植生演替良好，自然孔隙保有良好之棲地品質。

兩年，自然棲地孔隙維持棲地條件，現場植生復育良好，動物利用情形有賴更完整之生態監測證明，但是現場觀察蛙類及拉氏清溪蟹仍有一定數量。相較於施工前，亦無阻隔溪流之橫向及縱向通道之構造物，在植被進入演替後，現場環境顯得更加自然，人工構造物皆已被覆蓋而不明顯，施工前後之現場照片如圖③所示。以生態棲地而言，是一件與自然環境融入程度相當高的作品。

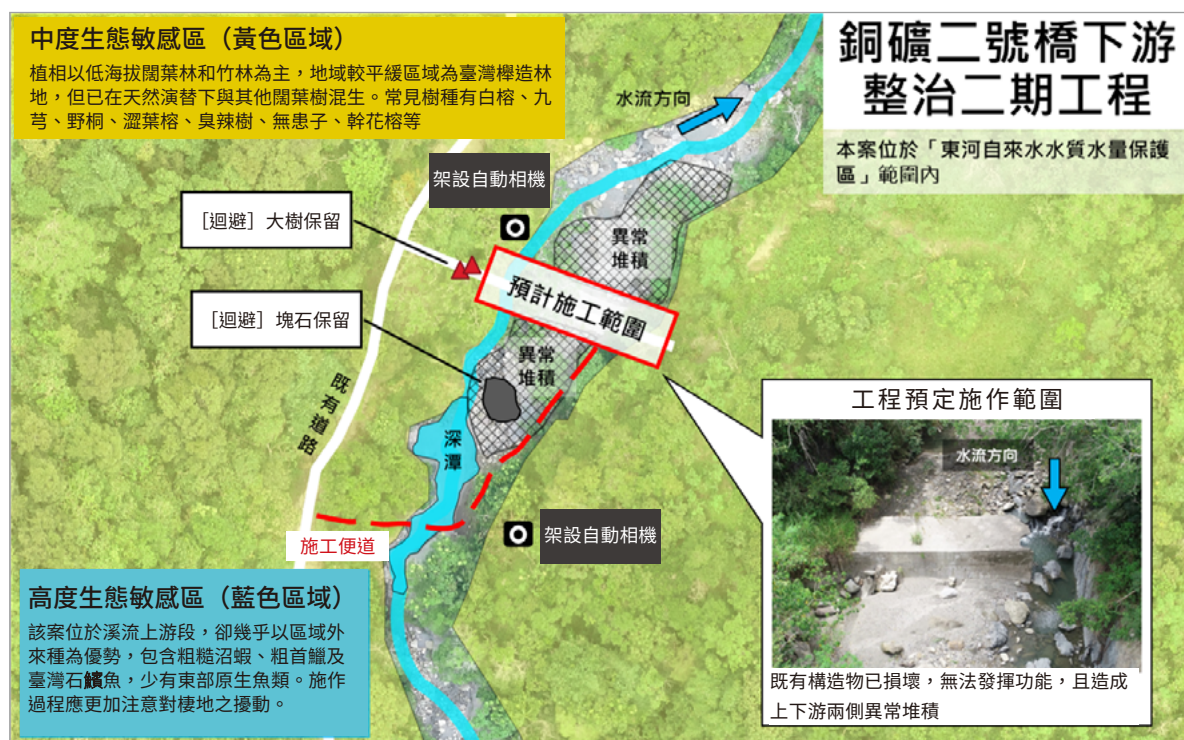
④ 銅礦二號橋下游整治二期工程自動相機架設位置

本案工址位於馬武窟溪支流南溪，在泰源部落與北溪匯流為馬武溪入海，是海岸山脈南端集水區非常大的主要溪流；因既有過水路路面已毀損，並在溪流中造成阻隔及堆積，經民眾陳情而辦理本案。在生態調查方面除了以紅外線自動相機監測工區周邊陸域動物之外，也納入水域調查，以確認工程施作對物種及棲地之潛在影響。生態關注區域圖及紅外線架設位置如圖④所示。

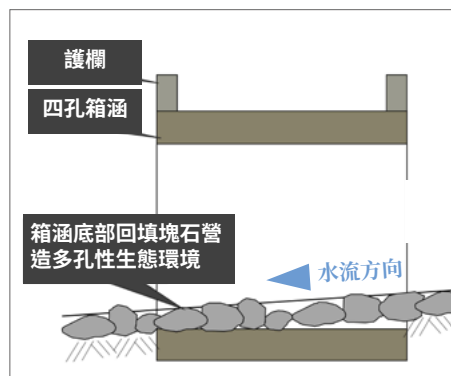
⑤ 銅礦二號橋下游整治二期工程初步設計以箱涵橋維持自然底質

本案委由造齊工程設計監造，生態檢核由野聲環境執行。提報階段經不同專業考量後，以箱涵橋方式增加通水斷面，並透過降低底板之形式，維持底板底質表面回淤天然塊石及泥砂，如圖⑤所示。經資訊公開會議，並與臺東荒野至現場勘查，討論鋼構橋

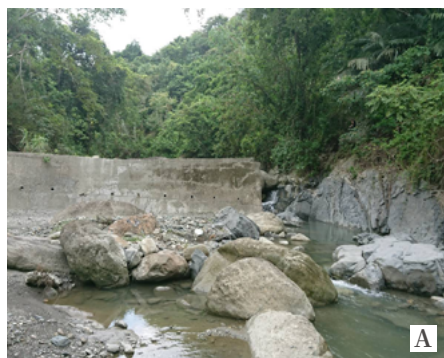
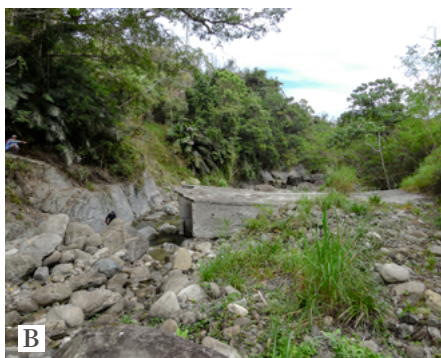
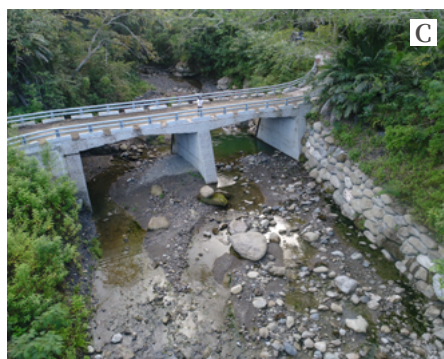
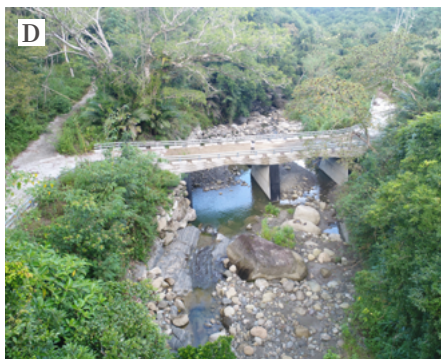
⑥ 銅礦二號橋施工前及完工後現場照片，因既有之過水路面造成河道縱向連結阻隔，採用雙孔箱涵使溪水上下游通暢無阻隔，箱涵底埋於溪床之下，維持溪床底質天然孔隙，完工後約一年，既有塊石在經過大水冲刷後亦漸趨穩定，同時滿足用路人交通及安全之需求，也以對溪流影響最小之設計與施工方法。

A 施工前（自下游往上游看）

B 施工前（自上游往下游看）

C 完工後（自下游往上游看）

D 完工後（自上游往下游看）

本案目前完工超過一年，經幾次大雨沖刷後，塊石孔隙已逐漸恢復，相較於施工前，溪流之橫向及縱向廊道皆有所改善，施工前及完工後之現場照片如圖⑥所示。

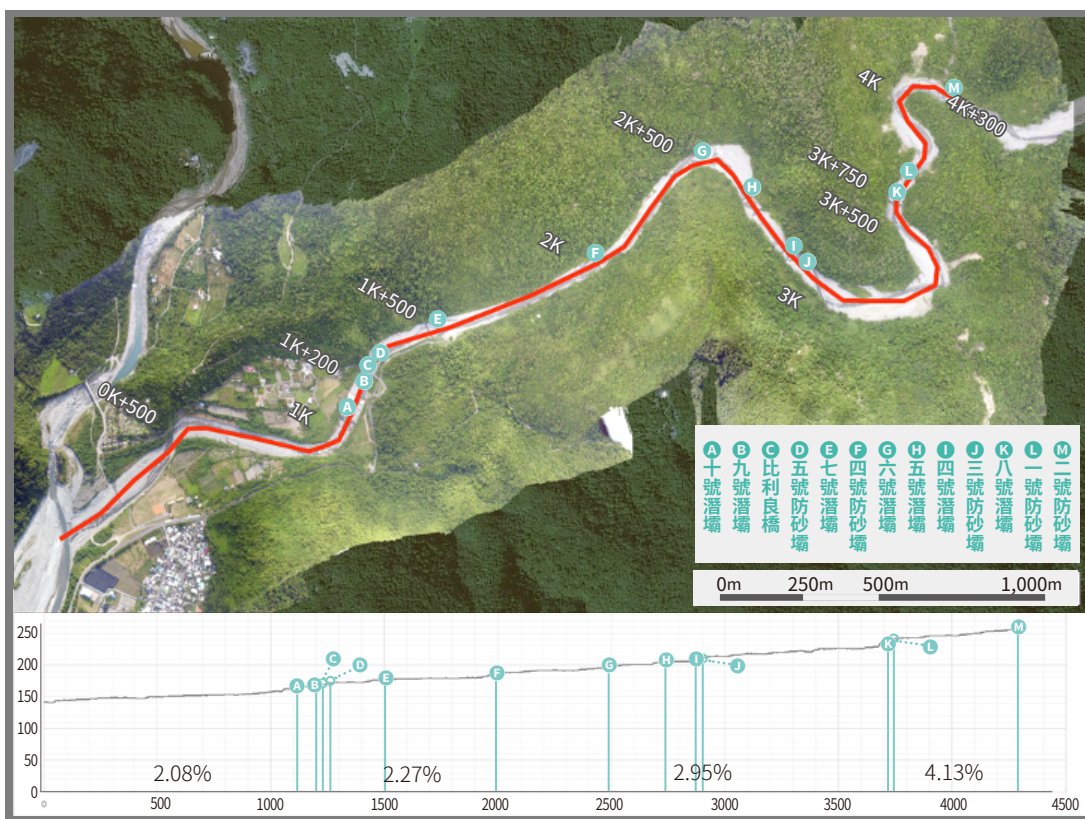
⑦ 利嘉溪構造物及坡度調查（成大研究發展基金會提供）

為改善利嘉溪縱向阻隔問題，臺東林管處已先於2017年委託成大研究發展基金會完成利嘉溪土砂評估，利嘉溪構造物及坡度調查如圖⑦所示，作為本案工程調降沿溪橫向構造物之設計參考。
