# 保安林檢訂工作辦理情形與展望

文／圖 ■ 吳祥鳴 ■ 林務局林政管理組技士  
 邱煌升 ■ 花蓮林區管理處林政課技士  
 林娉妃 ■ 林務局林政管理組技士  
 簡大淵 ■ 林務局林政管理組技士

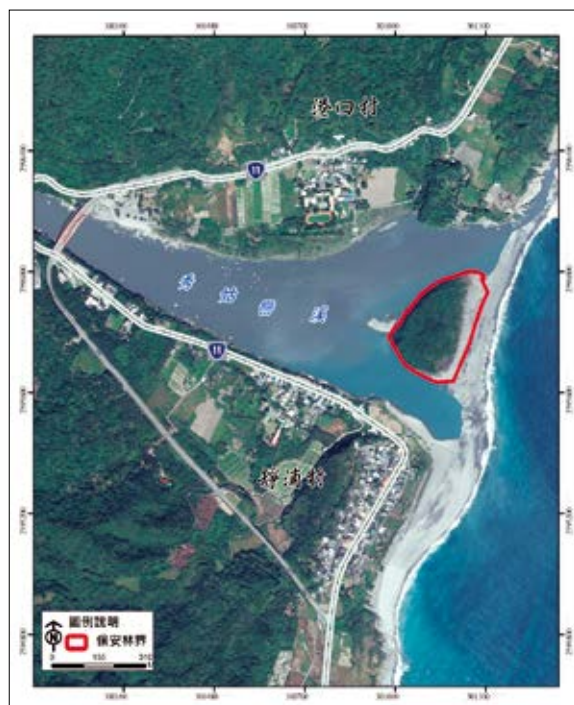
▲花蓮縣境內編號第2605號土砂捍止保安林正射影像位置圖

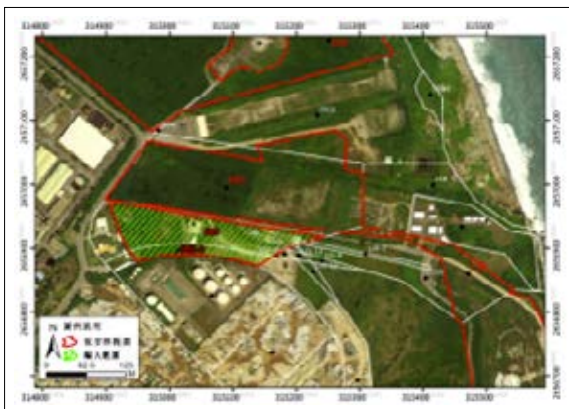
▲ 保安林編入區域分布圖

d、擬編入區域之說明：編入明細表及概略圖，並說明擬編入之理由及林地概述。

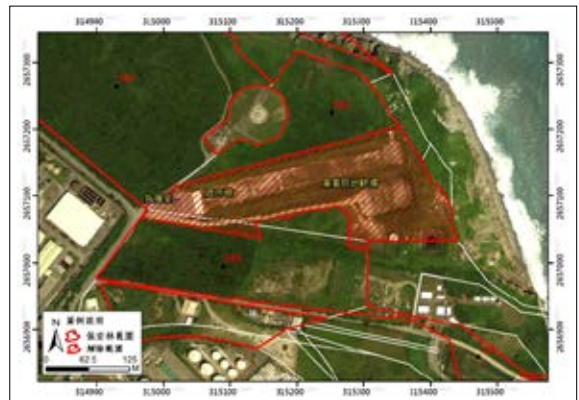
▲ 保安林解除區域分布圖

e、擬解除區域之說明：解除明細表及概略圖，並說明擬解除之理由及林地概述。

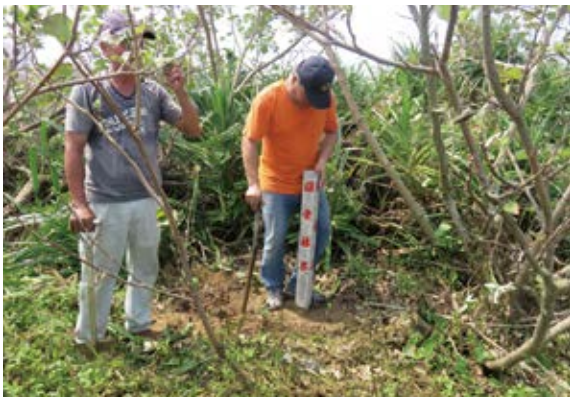
▲埋設保安林界樁

情形，必要時應埋設界樁，另界柱如有損壞或位置移動，應予補設或增設。

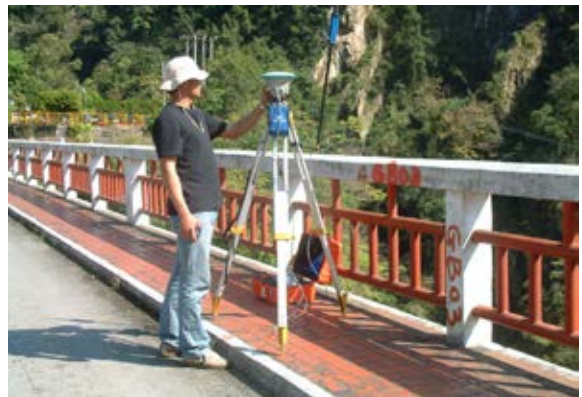
▲衛星定位測量儀（RTK靜態測量之基站）

民國 90 ~ 102 年間，在林務局於民國 92 年起全面接管原由各縣市政府代管的區外保安林後，因區外保安林鄰近民眾生活圈，常與私有地接壤，羅盤儀所提供的精度已無法達到需求，各林區管理處陸續引進經緯儀及即時動態衛星定位測量儀（RTK）並配合正射影像進行即時座標之測量，檢測精度大幅提升，誤差單位由公尺縮小成公分，測量現場即可測知座標，增進準確度。惟儀器本身價格昂貴且容易保養不易，加上氣候多雨潮濕，均是儀器使用的弱點，另外臺灣地區上午 11 時至下午 1 時衛星訊號薄弱，有時精確定位一個座標需要耗費 1 小時以上，使檢訂進度不易掌握。雖有上述部分缺點，但測量

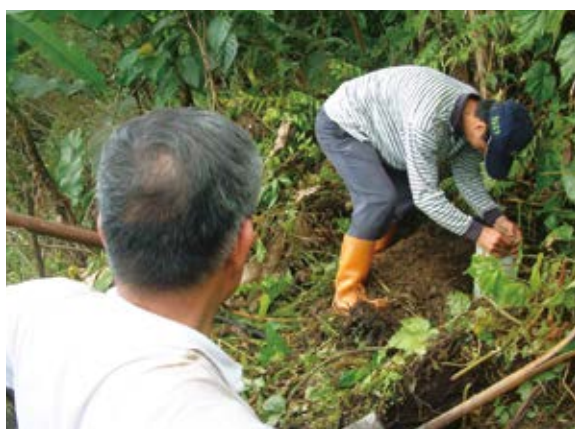
▲ 現場檢訂人員埋測衛星控制點樁

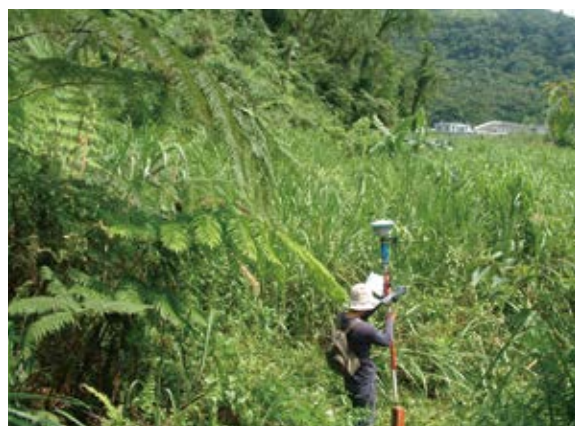
▲ 現場檢訂測量工作
