三、集水區治理

(一) 國有林整體治山防災

本年度執行「國土保安區治理與復育計畫」、「振興經濟擴大公共建設—加速國有林地治山防災計畫」、「莫拉克颱風災後重建特別預算—國有林地治山防災計畫」、「曾文南化烏山頭水庫治理及穩定南部地區供水計畫」、「易淹水地區水患治理計畫」、及「石門水庫集水區治理計畫—國有林班地治理」等6項計畫，核定預算約32.43億元，實際辦理國有林整體治山防災工程計345件，各項計畫執行成果如次：

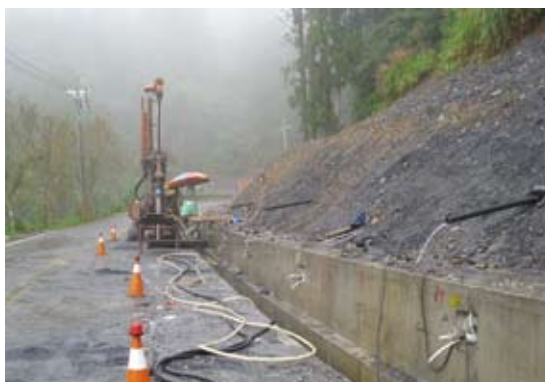
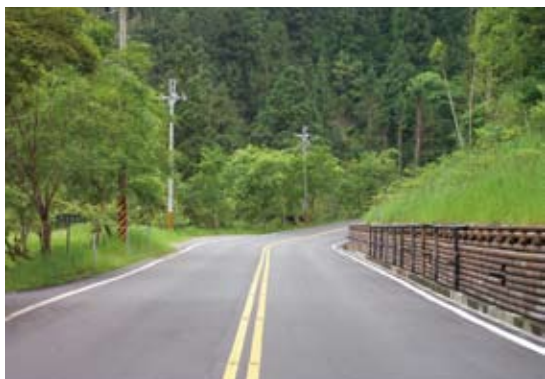
▲宜專一線10K周邊地滑潛勢與路基整治工程改善前情形

▲宜專一線10K周邊地滑潛勢與路基整治工程改善後情形

為提升太平山國家森林遊樂區道路的服務水準及森林生態旅遊品質，本局羅東林區管理處98年至100年辦理「宜專一線之安全監測與地錨普查工作」時，發現由9.8K至11K間路基潛變跡象研判其為大型地滑潛勢區，即於98年與99年分期籌措經費辦理地質鑽探與地滑監測，以確認地滑機制與滑動深度。

本年度編列經費辦理「宜專一線10K周邊地滑潛勢與路基整治工程」，採全套管鑽掘式基樁及地錨等工法，並回收既有

木格框之木料與塊石，於帽梁頂重新組裝作擋土設施，及利用疏伐杉木4,000多才做帽梁露面木飾美化，新建結構物與週邊林相景觀結合，輔以苗木植生與草蓆撒撥草籽等，加速回填坡面自然復育與穩定，節能減碳工法並大量降低混凝土用量，治理成效良好。

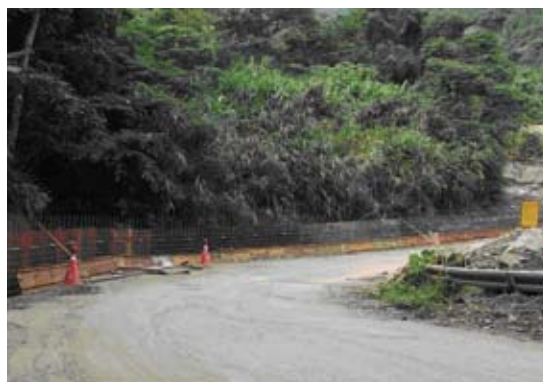
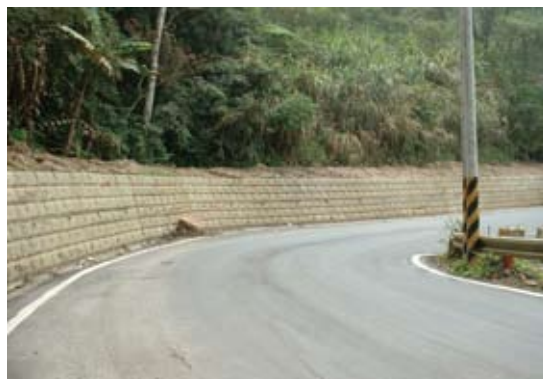
▲大鹿林道1K道路整治工程改善前情形

▲大鹿林道1K道路整治工程改善後情形

大鹿林道因受艾利颱風影響，導致該林道道路坍方及路基流失，該道路係為提供當地百姓出入及林業業務需求，乃邀集專家學者提供意見，針對林道沿線大型路基災害點，進行災害原因調查分析、地質鑽探、路基復建工法與可行性評估等作業，作為後續全線復建方案；本年度辦理工作大鹿林道工區施作上下邊坡擋土牆設置、砌石護岸、道路基礎穩固等工作。

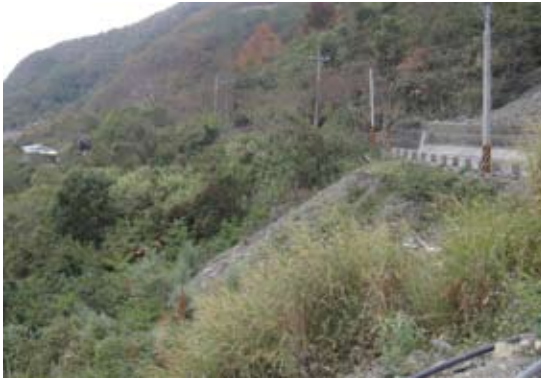
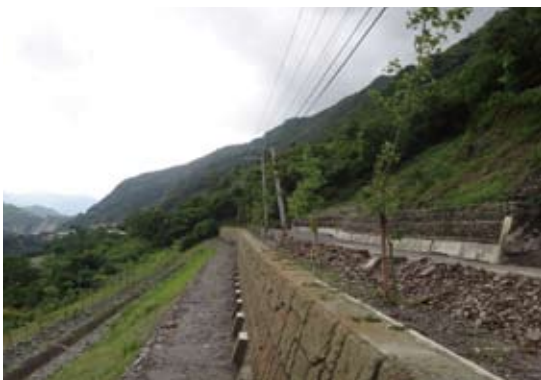
▲奧萬大聯外道路6.9K週邊地滑整治工程改善前情形

▲奧萬大聯外道路6.9K週邊地滑整治工程改善後情形

奧萬大聯外道路6K+900附近經本局南投林區管理處委託辦理「奧萬大聯外道路地滑潛勢延續監測技術服務」結果發現有地層滑動之現象，且該聯外道路係提供奧萬大森林遊樂區遊客及當地山地部落居民之出入使用，為減緩該地層滑動，保障民眾出入安全性，故於下邊坡設置微型樁、基樁、擋土牆及地錨等設施，以降低地層滑動之可能性，且該工程於9月12日竣工，其治理成效良好。

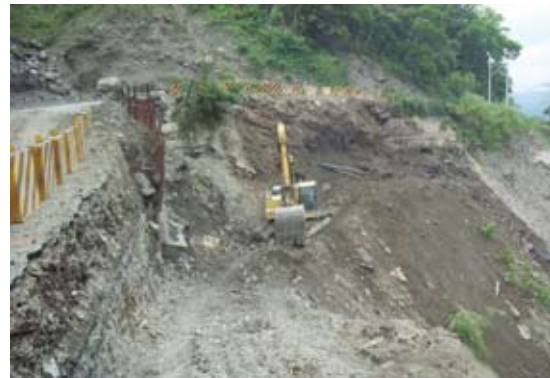
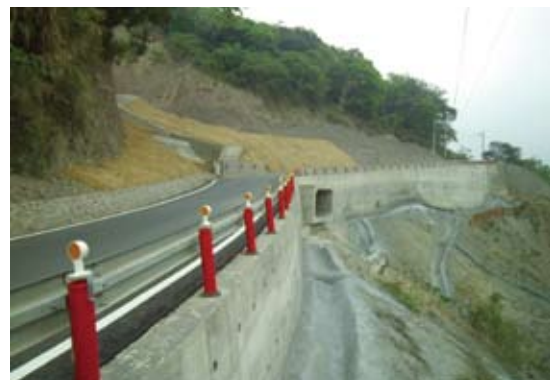
▲藤枝林道13K周邊災害復建工程改善前情形

▲藤枝林道13K周邊災害復建工程改善後情形

藤枝林道98年遭受莫拉克颱風侵襲，造成沿線多處發生林道邊坡崩塌、坍方、落石及路基流失等情形嚴重，交通完全中斷，經災後勘查發現沿線大型崩塌地16處，中小型路基災害32處。

藤枝林道復建工作，本局屏東林區管理處委託辦理「藤枝林道莫拉克災害復建方案整體調查規劃評估委託技術服務案」進行災害點調查、評估及整治優先順序作業後續全線復建方案，針對應復建工區進行路基復建、路面截水、邊溝排水、坡面植生與導水、擋土牆預力地錨補強，基本恢復災後損壞路段之通行功能，執行復建成效良好。
