臺中市和平區「橫流溪野溪下游整治工程」-粗石斜曲面魚道治理成果

文／圖 ■ 李炎壽 ■ 林務局南投林區管理處處長

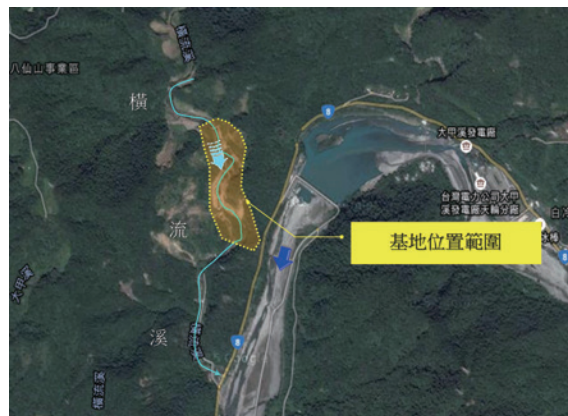
▲圖 1、橫流溪地理位置圖

本計畫區位於臺中市和平區橫流溪，屬大甲溪流域之八仙山事業區（如圖 1），因 2012 年颱風豪雨影響，導致橫流溪河岸沖刷，令上方大量土方崩坍河床，改變原有河床路線，林務局東勢林區管理處（以下簡稱東勢處）爰於 2013 年與 2014 年度分期針對本河段上游進行治理（如圖 2），並將河道擴寬至 38 公尺，經過治理後，上游土砂已獲控制，惟下游河段，河寬由 38 公尺束縮至 20 公尺，加上河床坡度較陡，雖已施設整流工程治理，但在縱向沖刷嚴重情形下，部分河床已有岩盤出露，而既有潛壩、固床工及混凝土護岸皆基礎淘空嚴重，另因本河段有常流水且兩岸植生鬱閉度良好，加上地方政府封溪護魚政策，使水陸域生態豐富，故本工程除修復護岸外，亦

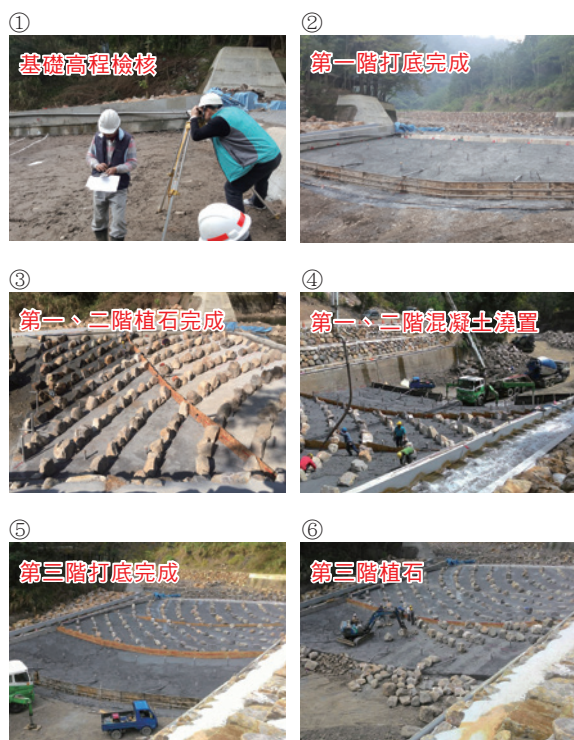
▲圖6、粗石斜曲面魚道施工過程示意圖

由於國內無任何實際施作經驗，參考國內與日本相關研究，除林務局國有林地魚道圖冊（2008 年）針對塊石粒徑坡度曲面外，無明確規定，但因曲面高程由三方向隨里程往下游變化，故施工前訂定 21 個控制點，分四區塊由上游往下游依序施作，塊石排列以 3 個一組，擺放以水流壓力能將塊石按壓緊，並於每階段施作時由控制點進行校正。施工方式無前例，因此由設計單位與施工廠商討論，經施工廠商提出施工計畫（修改 3 次），並由東勢處與設計單位開會審查，通過後，據以施作。其施工過程如下（詳圖 6）：

1. 底層夯實後（並經夯實度試驗合格後），與設計控制點高程比對，並於鋼筋上以紅色防水膠帶標示。
2. 塊石排列曲線以 1" 塑膠軟管標定；列寬與間距，以箱尺確定位置後，噴漆標示於底層混凝土面上。
3. 塊石放置後由高處檢視，不符處標示立刻更換。
4. 塊石排列後，於每顆石頭與透水管均標示完成高度（詳圖 7），做為表面最終施作高度之控管，確保符合規定與要求。

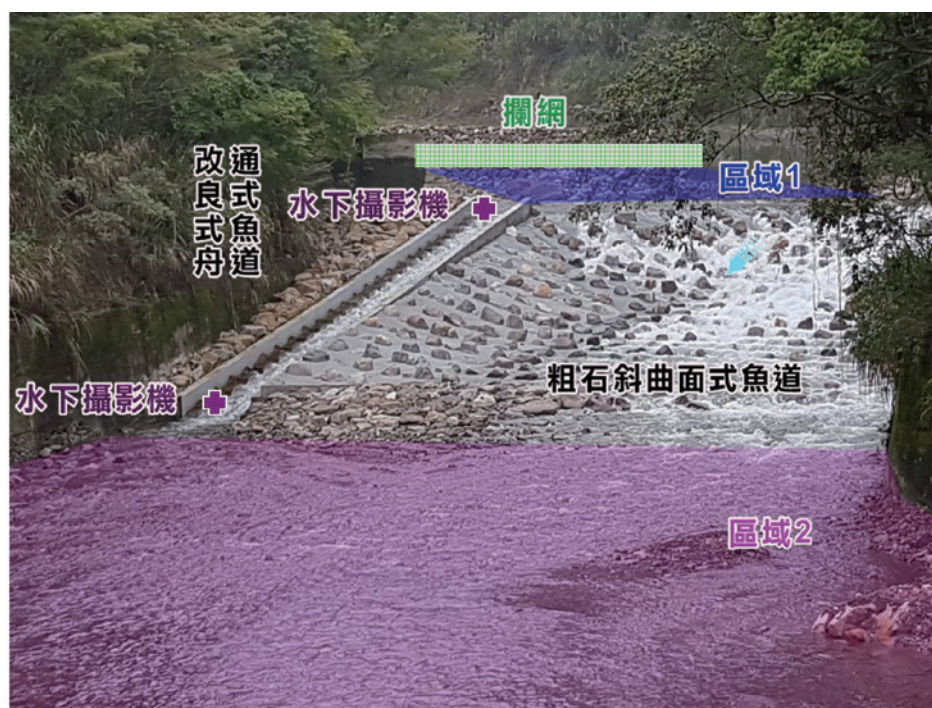
▲圖8、橫流溪魚道溯游魚類調查配置示意圖（照片經加工套色，非原水體顏色。）

魚類相關調查設施配置說明如下（詳圖 8）：

1. 於粗石斜曲面式及改良式舟通式魚道上游處（區域 1）施設攔網，攔阻溯游之魚類。
2. 於粗石斜曲面式及改良式舟通式魚道上游（區域 1）之魚類驅離至魚道下游處（區域 2）。
3. 架設水下攝影機於隔日上午及下午，各進行 1 小時之水中攝影，觀察魚類利用魚道溯游之狀況。
4. 隔日以電魚法及網捕法進行魚道上、下游之魚類調查，包括魚類種類、大小及數量之分布情形，據以瞭解魚類溯游狀況。

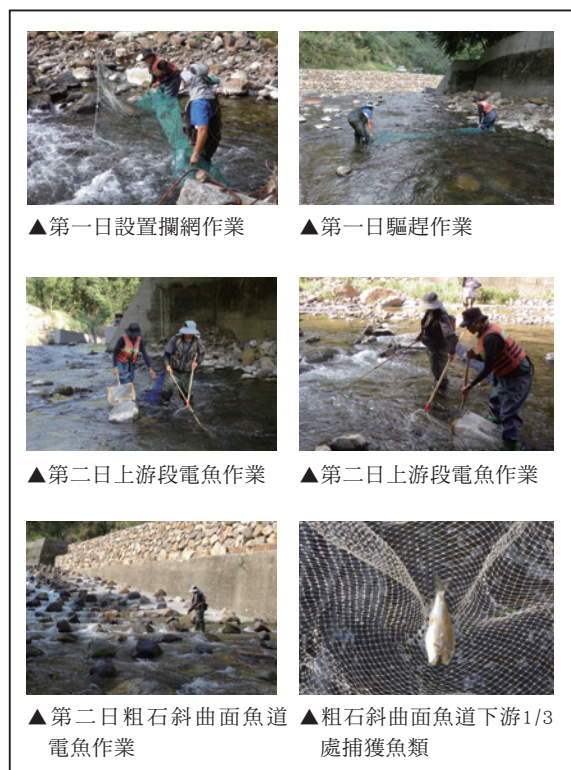
▲圖9、魚類調查作業示意

溯游魚類調查結果第一日已將魚道上游河段（區域1）之魚類往下游驅趕，使其呈現無魚類的水域環境，第二日於調查前，於檢查攔網時，即發現2尾臺灣白甲魚中網（體長13.3公分及16.2公分），並於1處蝦籠捕獲1尾臺灣鬚鱨（體長9.0公分），顯示第一日之驅趕，對魚類之溯游能力並未造成太大影響，魚類仍可藉由魚道順利上溯及進食，發揮暢通廊道之功效，相關調查可詳圖9。

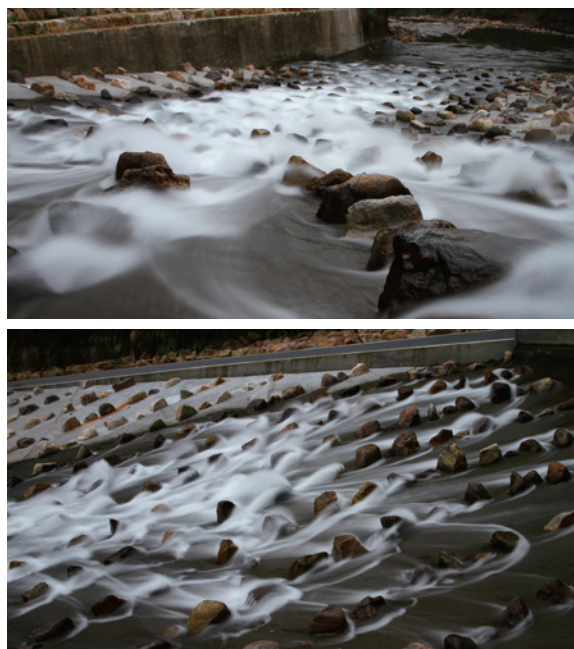
▲圖12、粗石斜曲面魚道流況

本工程首次使用粗石斜曲面魚道，其目的不僅希望以各種工程的方法來進行防災，並且更希望藉此機會，提昇整個溪流之價值，除針對河溪治理注重安全、亦能與生態、景觀兼具並重下，本工程多採行近自然型態之工法治理及並且規劃自然形態之河岸、溪畔、深潭、淺灘及高灘地綠美化（圖 12），以利魚蝦及水中動物之洄游、維護生態環境，以達到環境諧和及河溪水土資源之永續利用之目標。
