瀕危裡替石虎找生機

建構苗栗縣石虎安全路網

撰文 | 徐國楨（苗栗縣政府農業處技工／通訊作者）
張 葦（苗栗縣政府農業處科長）
姜博仁（野聲環境生態顧問有限公司負責人）
曾建偉（野聲環境生態顧問有限公司研究員）

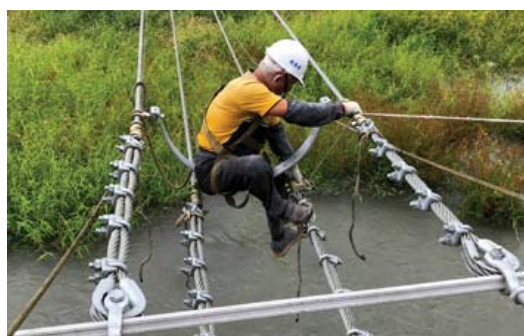
- ① 140線火炎山明隧道東向出口+300箱涵清淤
- ② 140線防護網
- ③ 太陽能LED警示牌夜間發光情形
- ④ 老庄溪跨河野生動物通道施工過程

另外，基於當地火炎山明隧道出口過去曾記錄到2起石虎路殺，因此該區改善工程防護網主要集中於該隧道出口二端，完工後形成封閉式路段，石虎往返大安溪與火炎山，僅能利用明隧道上方延伸至大安溪之坡地，以及隧道出口東向+300往三義鄉車道下方排水涵洞，路殺機率大幅降低。另鄰近卓蘭市區之23K—25K路段局部清除綠籬及加大中央分隔島間隙49處，自2020年8月竣工後，尚無發生路殺憾事，安然度過秋冬季石虎路殺高峰期。至於苗26-2鄉道、縣道128線及縣道130線等路殺次數略低之道路，周邊大多為農業環境，且無適用地下通道，以架設反光鏡、路殺警示牌及減速標線等聲光警示工法改善。

為了路殺改善工程選址，苗栗縣政府於2020年5月著手進行老庄溪跨河野生動物通道工程施工前監測，先期在沿老庄溪下游匯流口往上溯約1.2公里至首座橋梁之河段，於石虎可能行經的路徑（獸徑、稜線等）上架設自動相機，最終擇定OI值最高之二處架設跨河野生動物通道，通道設計周全考量到老庄溪10年洪水線、護岸承载力、以及野外惡劣環境，排除人類跨越使用或犬隻使用的可能，通道主體選用輕量、耐腐蝕、抗風抗

搖且不易變形的高積層圓形浪管，內部設計並兼顧石虎利用所需之隱蔽、通風、通視等特性。通道外觀上看起來就像是一座吊橋，管身外部清楚標示野生動物友善通道，明確告知功能以避免干擾破壞。通道設計與苗29線鄉道的單向重力式排水閘門改造同為改善路殺工程的創舉，竣工後已拍到石虎進入影像，未來將持續進行通道內部仿生改善，期許能增加石虎使用次數。

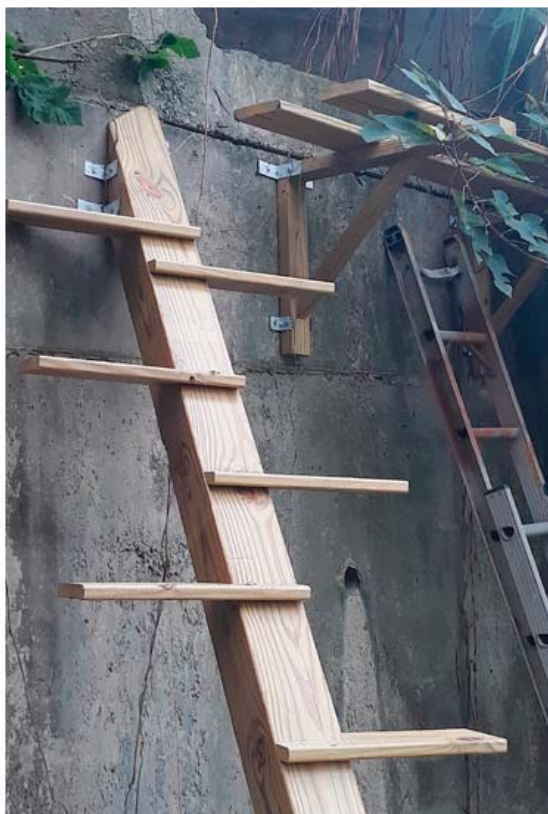
苗29線輔助攀爬木梯

自動相機也發現防護網確實發揮阻隔石虎於路殺高風險區橫越馬路的功能，透過導引及搭配木梯設置讓石虎得以更頻繁的使用箱涵通過馬路，2K箱涵使用率顯著提高2.58倍以上（卡方適合度檢定， $p < 0.002$ ），1.8K箱涵B則從不使用改變為開始使用，1.3K改造後的單向重力式水閘門開啟15天之後即開
