# 行道樹植栽工作方法之研討

莊明順／花蓮林區管理處技術員

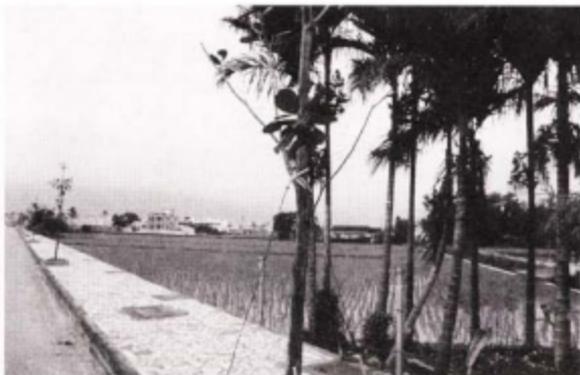
式栽植 2.5 公尺高之欖仁樹，植穴旁四個角落以水泥埋設地樁，然後在每棵樹支節部份套上四條徑約一公分之鋼索，每條鋼索再分別拉緊固定於預設之地樁（如附照），整條大道一致作法，視覺畫面在紅色砌磚襯托下，確有另番景緻；惟其以「一棵樹用四條鋼索固定」的作法，筆者確實不只十次以上佇立現場端視其作法，並揣測其用意。無它，應是以

上述路段雖然遭受風害但是事權管理單位卻也積極的處理善後工作，從發動駐軍協助搬運所有倒木，至重新規劃栽植，看得出積極用心，並在很快的時間完成復舊栽植(87年2月)，使得行駛於該路段之駕駛人重新享受舒暢的視覺。重新栽植的樹種主辦單位已注意到應必須排除淺根性(栽植欖仁樹)，這是值得大家為其積極之作為予以鼓掌，但是其“支撐立木”的措施卻將其全部的努力完全摧毀，在未正式討論其可議措施之前，筆者先就其復舊栽植的作法簡述於後：主辦單位於原地點重新挖掘約70公分見方之植穴，復以紅磚圍砌，再以客土方

它來替伐原有支架之功能。支架，其功能是在樹木根際尚未穩定時支撐使其不易倒伏，如今

以此需求「固定使其不易倒伏」，確實已達到目的了，殊不知該一條鋼索之固定力已足可抵擋強烈颱風的吹襲，更何況每株樹木固定了四條鋼索，縱使多颱風如花

造，每逢颱風季節，屋頂若有一條鋼索固定，便準颱風夜高枕無憂）但是，使用鋼索替代支架立意雖佳，惟其是否恰當確有可議之處，鋼索藉由其強大之抗力用之於一般固定、無生命之處絕對有其功能，但是樹木是一個具有生

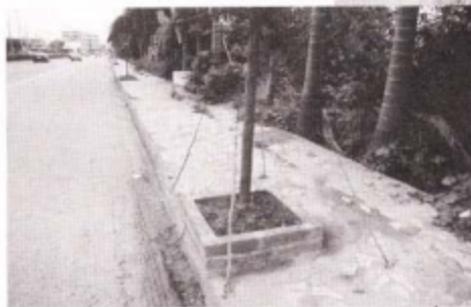
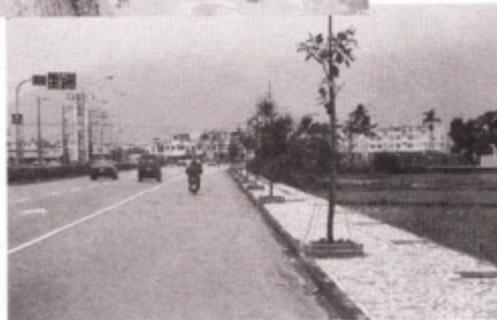
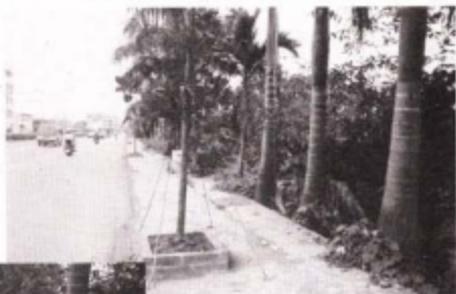
了刈草，特別注重蔓藤切除工作，一棵生長良好的苗木假如被一條蔓藤纏繞而不適時予以割除，這棵苗木終將枯死或是生長不良。行道樹植栽的樹木其生長的原理亦

如前述；故，該路段採用的方式本人期期以為不可。

命力的植物，在適當的生育環境下，它將逐漸生長；對造林稍具常識的人都知道，林木自栽植後的撫育階段除

從該路段主辦單位，因應如何復舊遭受風害之行道樹所作之措施來看，他們僅考慮「如何不再被風吹倒」，至於為何會經不起風吹以及採取的復舊措施有否後遺症等都欠缺深思熟慮。如此再次的錯誤決定，並且付之施行，失敗
