祈望錘鍊使我們茁壯，而不是猜疑與力量的分散 —談七二水災所挾帶的漂流木

文 ■ 呂金誠 ■ 國立中興大學森林學系教授

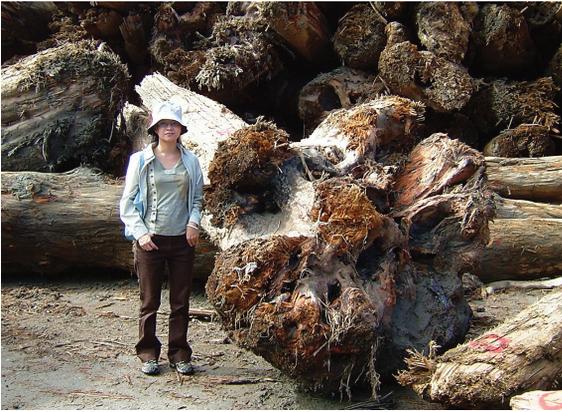
▲大部分漂流木均帶土帶根。(攝影 / 陳怡貞)

據筆者前往現場勘查，發現幾乎大部分的漂流木均係帶樹根（雖經衝撞、摩擦，大部分的主側根均已失去），同時亦幾為折倒木（可從其色澤與材質判斷），因此大致可斷定主係本次豪雨所造成的崩塌所致；其中有少部分確有鋸痕的舊倒木，甚至亦發現有一株打有查驗的鋼印。進一步探討其原因，顯示應是以前伐木時留下的殘材；打鋼印者應為九二一震倒木，林務單位查驗時所作標誌。

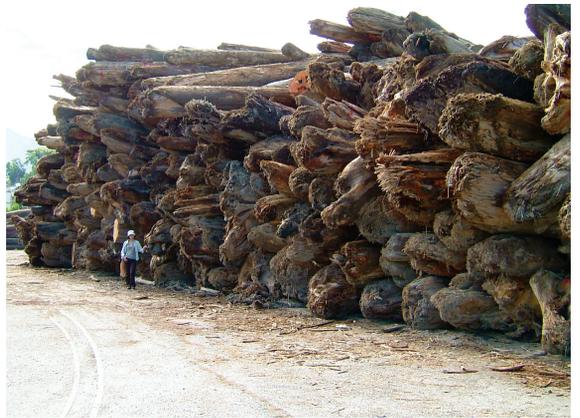
▲七二水災所打撈之漂流木，絕大部分為自然崩落的林木。(攝影 / 陳怡貞)

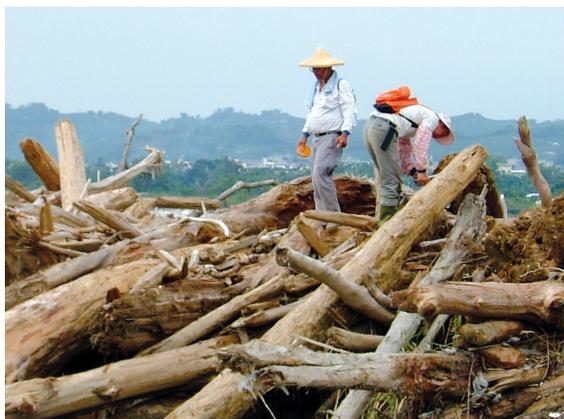
▲漂流木現場勘查。
