# 生態工法應用於河川治理

文、圖 ■ 李錦育 ■ 屏東科技大學水土保持系教授兼系主任

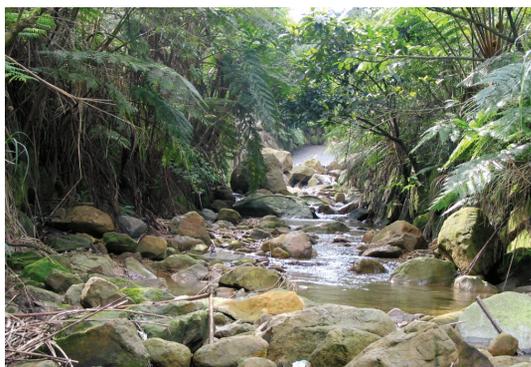
圖1 自然塊石堆砌護岸

採用自然塊石堆砌而成的緩坡護岸，提供植物及水岸動物棲息環境，並減少運用混凝土擋土牆及護岸，考慮溪流生態環境與工程結合（如圖1）。而其下游段，則因流量穩定，溪岸較無沖蝕情形，大部分保留其自然狀況；中游段為自然塊石堆砌護岸，保有多孔隙以提供山水柳、野桐、五節芒、孟仁草和蕨類等植物入侵，並配置蛇籠以增加護岸之安全性（如圖2）。

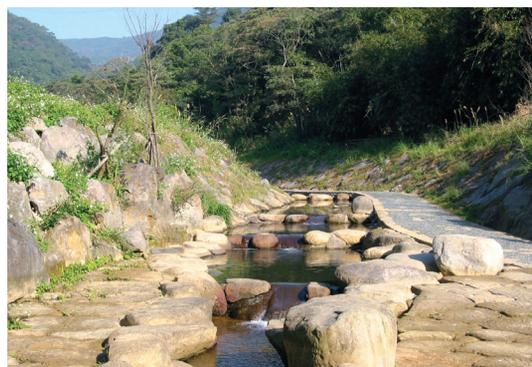
圖3 不封底式固床工

採用不封底式固床工，有利於地下水補

注，溪床設置魚礁及考慮魚類躲避處，而跌水工不僅具有消能、防止縱向沖蝕、穩定河床等功能外，更增加水中含氧量，以利於水中生物生存（如圖3）。固床工結合魚道理念，模仿天然魚道形式，有利於魚類通行，並以拋石工法創造近自然棲底環境，如深潭、淺灘及急流等溪流型態（如圖4）。在護岸斷面上栽植矮莖綠美化植物，以綠化渠道及社區環境，供鄰近居民觀賞。

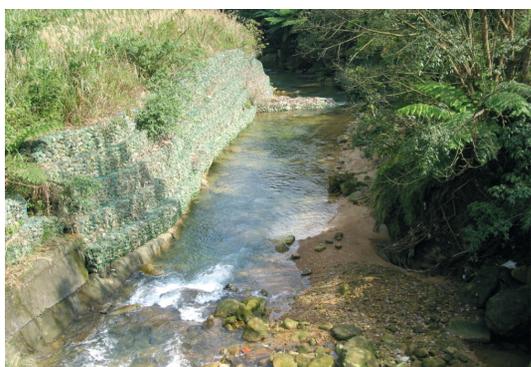
圖2 蛇籠護岸

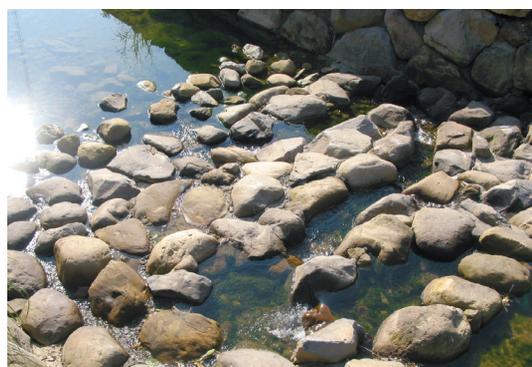
圖4 固床工結合魚道功能

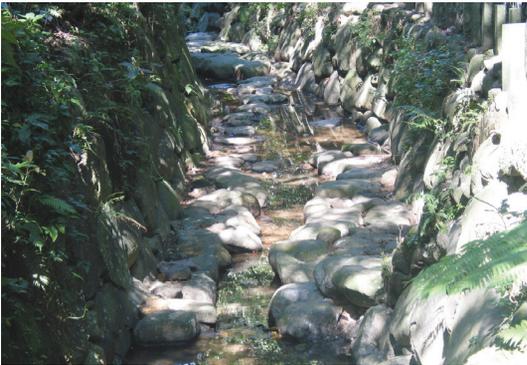
圖5 自然塊石之護岸有利植物生長

工程項目配置有潛壩、梯形跌水工、淨水池、防砂壩、砌石固床工、水潭、戲水平台及木長廊等，砌石護岸有利於動植物之附著生長，原隙縫栽植鳳仙花、九重葛、腎

蕨、筆筒樹等植物；並以原石疊砌之固床工分段蓄水、增加地下水補注，而由不同水深營造出多樣性棲水環境（如圖5及圖6）。

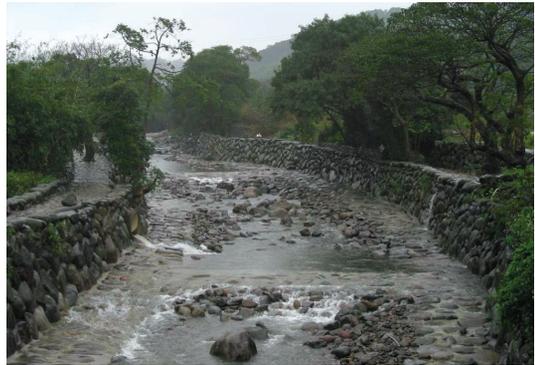
圖7 保留濱岸林

大屯溪位於台北縣，發源自大屯山系的小觀音山（海拔1,066m）與菜公坑山（海拔877m），流經石槽坑、三角埔子、草尾埔及大屯橋，而於北海岸流入東海。大屯溪由東南向西北，流經三芝鄉與淡水鎮，全長14.5km，河床平均坡降約7.5%。大屯溪的流域面積約15.7km<sup>2</sup>，為台灣北海岸大屯山系獨流入海的縣管河川，為淡水鎮第二大河川（如圖7）。為了保有大屯溪自然溪流景觀及發揮濱岸林功能，濱岸林可提供遮陰效果，降

低溪流水溫，因為水溫升高以後，非常不利於這些魚蝦的生存，所以保留濱岸林，如百年茄苳等。有些水中的生物，需要植被的落葉來作為食物，也是食物鏈的一環，如施作水泥護岸，將對整個生態保育工作，產生非常不良的影響；另一方面，為了溪中迴游魚類，亦設置了魚道（如圖8所示）。

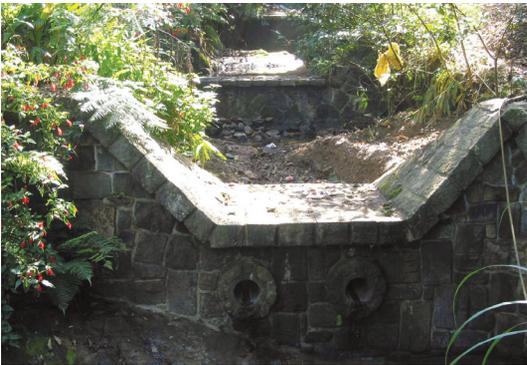
圖6 防砂壩

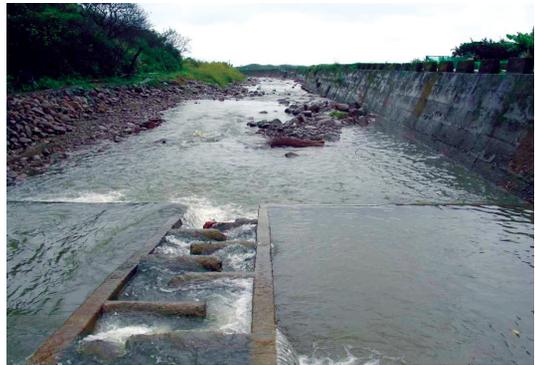
圖8 大屯溪下游設置魚道

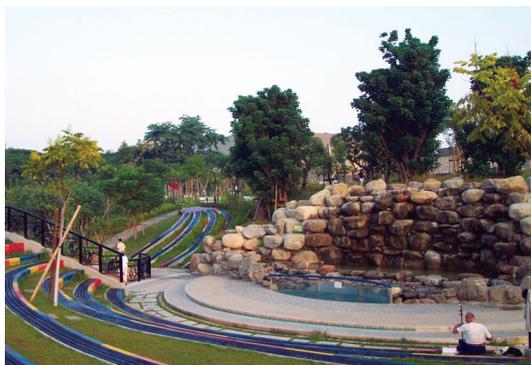
圖9 梅川河岸空間景觀綠化

梅川，位於台中市文化中心及美術館，河岸空間景觀綠化，讓梅川重回自然之模樣，同時與藝術文化相結合，將文化中心、美術館及園道之休閒空間作完整串連結合，改善成為具有親水、遊戲、休閒等活動功能之河岸空間，加強地區之文化意象，使其兼具文化（以龍為主題之意象設計以及文化牆面）、社交及教育（生態解說、綠化）之功能。打破原有U型排水溝護岸與欄杆，以降低整體坡度和塑造自然之河道空間，為避免空間改善後之河道遭受沖刷，採用預鑄混凝土連鎖板塊予以保護河床及河岸，板塊上設計預留孔使能夠種植水生植物，並能藉由其過濾水質，而增加透水性予以補充地下水。

在河道上游則設計沈沙地、粗細網目格柵網、木炭放置籠以及河道噴泉，藉著沈沙、過濾、除臭及曝氣之步驟，以物理方式達到都市水質初步淨化之目的（如圖9及圖10）。

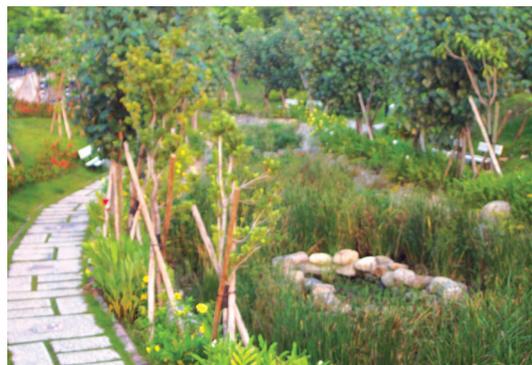
圖10 河中小島，提供生物棲息環境

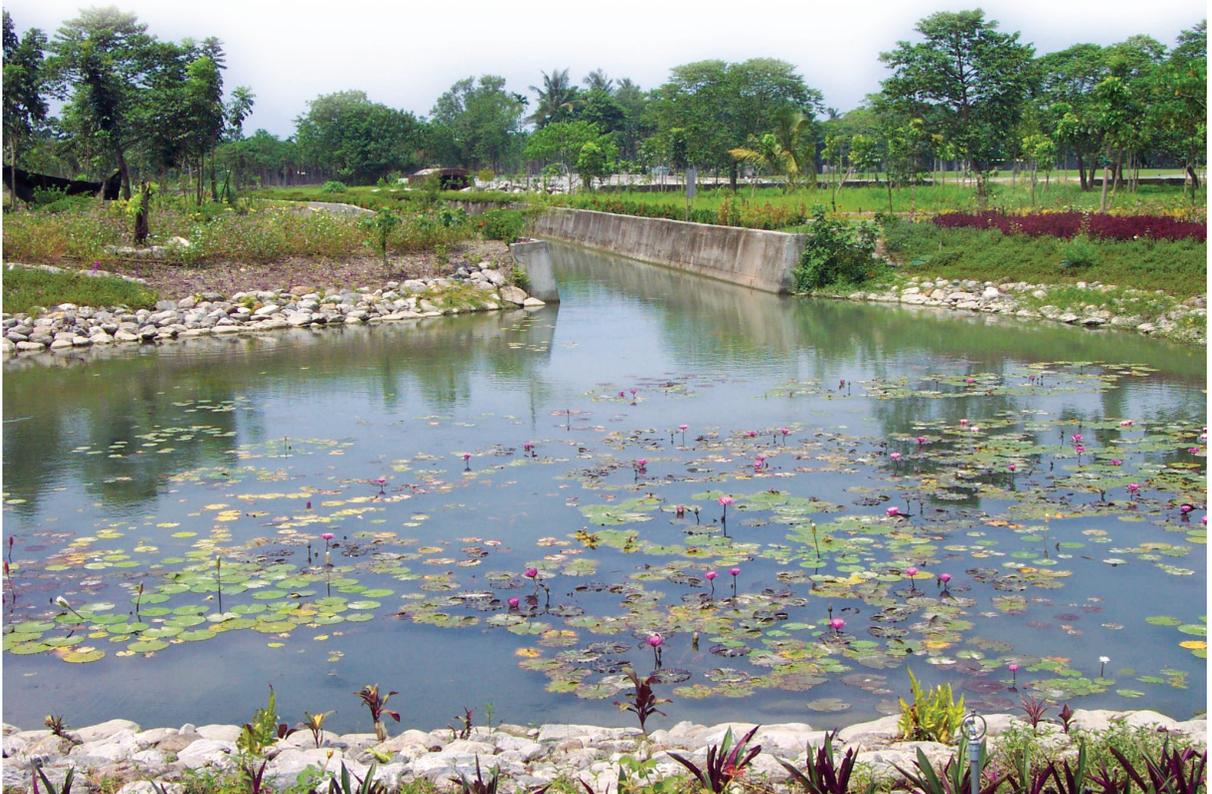
圖11 天然湧泉

屏東縣新埤鄉建功村森林親水公園，面積約為23ha，規劃區內擁有四處湧泉（如圖11），而景觀池區邊緣與池底的變化性（包含坡度很緩的堤岸設計，有不同的深度及生長行為的原生的濕地植被，草類及灌木叢），對棲息地的創造是相當的重要。
