「台灣大雪山林業公司」舊製材廠區系列報導四 — 舊製材廠區之檜木建築群

文、圖 ■ 莊世滋 ■ 國立彰化師範大學歷史學研究所助理教授、
林業博物館規劃暨環境生態調查計畫主持人

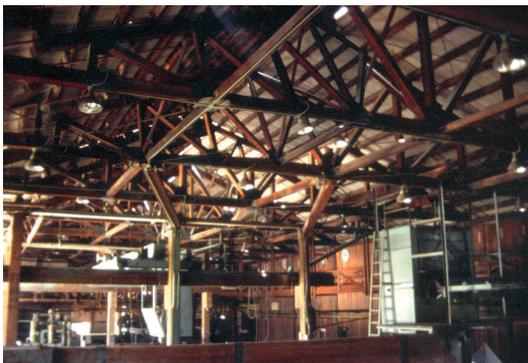
圖2 大製材廠內大尺寸、大跨距之木架構

大學教堂（圖4、5）。大製材廠內部檜木結構由於通風良好及檜木本身具有之良好天然耐腐性，因此保存狀況尚佳，故能通過九二一大震的檢驗。本園區之天然檜木造建築物，其主體木構架本身即為極具聚焦能量的觀光賣點，本計畫於91年5月4日曾於園區與東勢林管處合作舉辦「林聽森音」活動（圖6），除了結合社區力量為台灣林業文化園區之籌建熱身外，並兼具測試園區吸引遊客能量之

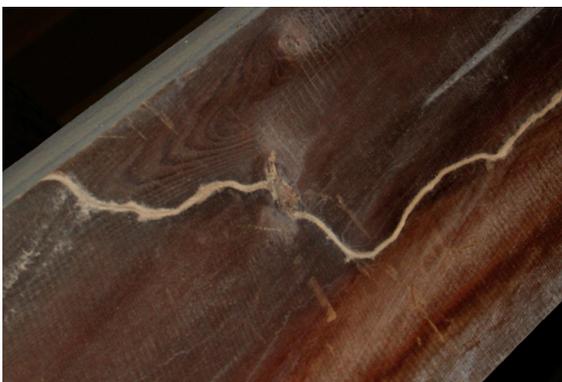
1. 外部製品分等間部分之構架，其損壞多為柱構件底部接近土壤處，由於接近地面濕氣較重，且其上方之屋頂多有破損，亦會造成地面積水，故容易引起霉、菌、蟲等危害構件，造成嚴重損壞（圖8）。
2. 製材工廠內部之構件損壞，大多來自垂直構件上方之屋頂破損，或結構立面跨度突然改變處，其損壞原因亦如上述。
3. 就前二點結論，茲建議大製材場之屋頂破

圖8 屋頂漏水造成地面積水，家白蟻循著濕氣較高的接地處，建造蟻道以啃食木材

研判台灣家白蟻主蟻巢位於地下，由地面往上侵入，由圖片木柱與地面相接處可清楚看出白蟻侵入路徑。

損處，應立即作防水遮雨措施，以防損壞繼續惡化。地面部分，應做好排水設施，不使構件附近有積水的情形。

4. 結構桿件之損壞，大多是發生在端點處之局部腐爛，一般損壞範圍介於10~30cm，整根抽換有浪費之嫌，故建議桿件之腐敗部分可作局部修補及防腐措施。但應注意修復材料，儘量採取原材料，方無不協調之情形發生。

(1) 消滅白蟻

白蟻已侵入，故首先需將侵入白蟻族群徹底消滅。

(2) 監測及預防白蟻再度侵入

周邊埋設監測防堵路線，預防新白蟻族群侵入。
