談八八水災漂流木的產生原因與處理

文、圖 ■ 許中立 ■ 國立屏東科技大學水土保持系副教授

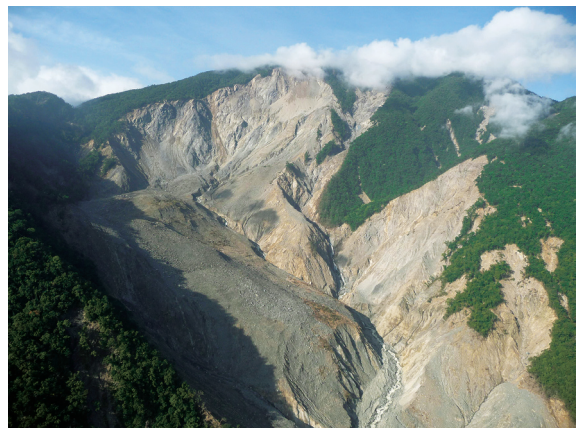
▲照片1 太麻里包盛社崩塌地。

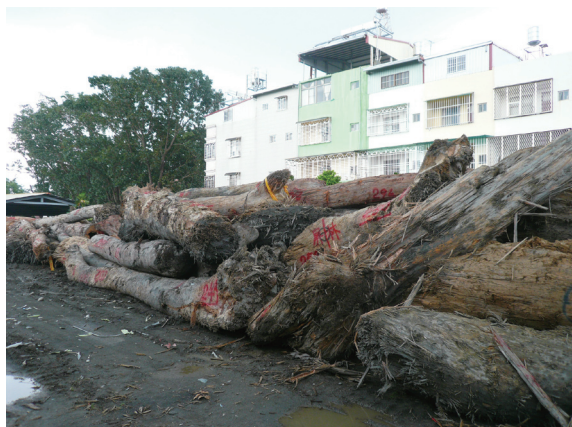
▲照片2 於河岸農地內之漂流木土石混雜樹身扯斷情形。

直接伐採大打折扣，且水流漫溢漂移亦不知會停流於何處，實在無法與多為「山老鼠所為」的說法能有連繫。調查所見漂流木的特點都係河岸、一般山坡地或林班地崩塌的原立林木，由洪水搬運至下游河道、海岸或潰溢於農地堆積的，如照片2、3所示。

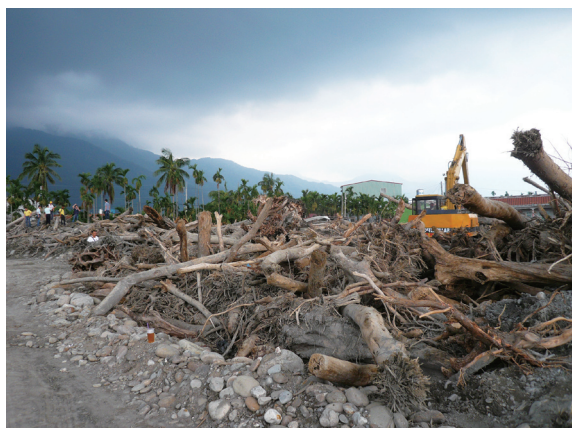
▲照片3 註記吊回存放的貴重木多有斷裂殘缺情形。

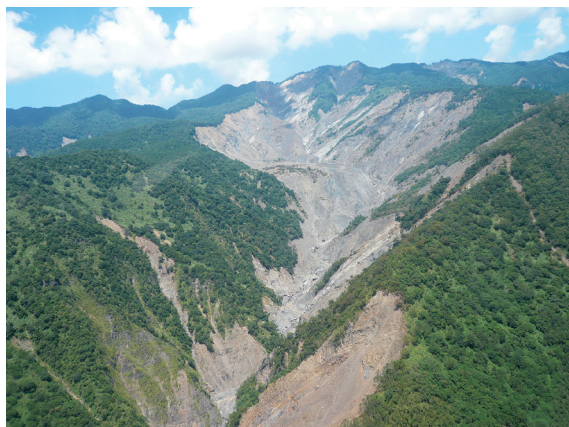
▲照片4 集水區上游林班地之崩塌情形。

此次莫拉克颱風侵襲時間較長，累積降雨量與降雨強度都創下歷史紀錄，並造成台灣南部與東部區域集水區中上游崩場地擴增了25,181處，崩塌面積增加39,492 ha（照片4、5及表1）。如此大規模的崩場地所帶下的

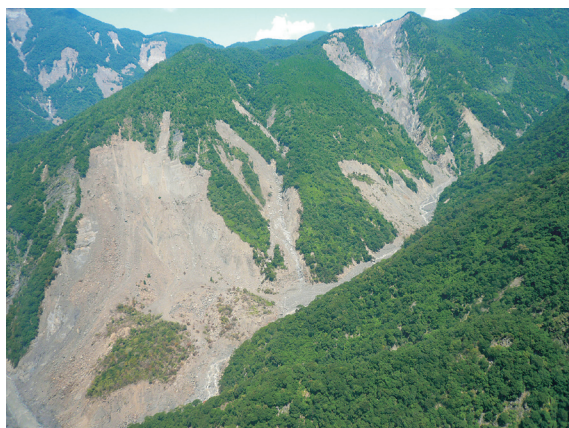
▲照片5 沿河道兩側之林班地崩塌情形。
