## 十、莫拉克颱風災後林業重建

### (一) 藤枝林道之復建

### (三) 阿里山森林鐵路之復建

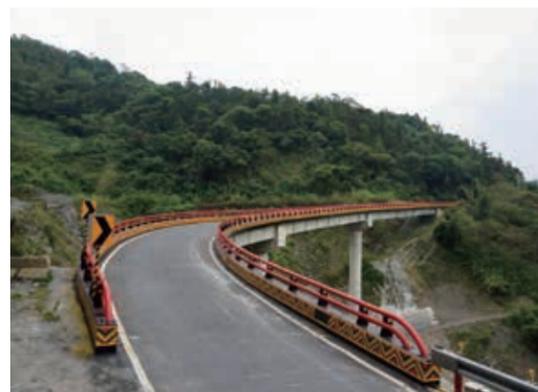
▲屏東處－藤枝聯外道路 10.6K 寶山一號橋橋身彩繪布農族圖騰

復受 101 年 610 水災侵襲，再次造成邊坡多處崩塌與道路路基流失，沿線部落對外聯絡中斷與藤枝森林遊樂區封園。復建規劃過程中，考慮通過坑溝段之上游邊坡崩塌坡面仍未穩定，如以傳統高擋土牆等工法進行復建，不僅經費龐大（含坑溝及邊坡治理）且無法避免落石威脅。經檢討後遂以防災、減災、避災理念，規劃以橋梁工法跨越崩塌坑溝，改線避開崩塌邊坡與降低治理強度，林道沿線分別於林道 5K、10.6K、12.6K 處辦理「舊潭橋」、「寶山一號橋」及「寶山二號橋」等 3 座新建橋梁；另因災後臨時便道狹窄，考量大型吊梁機具無法上山與工區位於坑溝陡坡處，施工動線受限制之困擾，寶山一號橋、寶山二號橋橋梁型式以預力中空版橋梁取代傳統 PCI 橋梁，克服山區橋梁長跨距與高墩柱之施工挑戰，並調整橋墩配置避開土石流之沖蝕及撞擊，增強橋梁結構耐久性，以維護沿線部落居民通行安全。

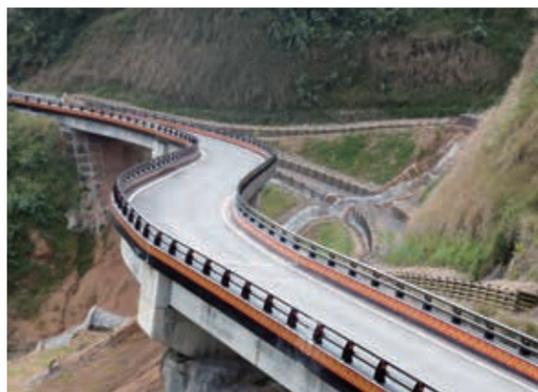
▲屏東處－藤枝聯外道路 12.6K 寶山二號橋橋身彩繪布農族圖騰

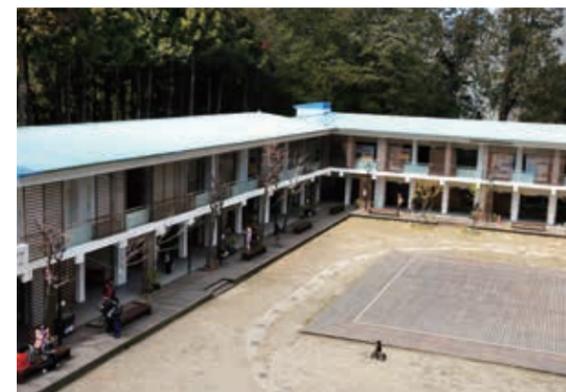
▲整建啟用之香林服務區，大幅改善景觀

- (1) 入口區：將原位於入口處之中油加油站及神像遷移後，廣場空間將重新規劃營造新意象，規劃為入口轉運站，增加服務空間，改善入口大門及售票亭等設施及周邊景觀。
- (2) 商店區：透過入口暨商圈整體規劃，改造與調整現有商圈空間型式及結構，重新規劃遊客與行車動線、商圈屬性配置、遊客服務、公共空間營造等功能，改善整建第一、二停車場、簡易市場及遊客服務中心，改善商店街，重塑為具質感之功能性商圈，展現國際級景點意象。
- (3) 旅社區：將各旅社水塔集中，並對旅社區周邊景觀進行美化改善。
- (4) 受鎮宮區：將鄰近受鎮宮旁之香林國小遷移至高山訓練基地（原香林國中），至原香林國小用地則規劃為遊客服務區，提供遊客服務，並改善森林遊樂區內整體景觀。

本年度完成香林服務區景觀改善、第一執勤室整修、生態教育館整修、第一停車場公廁新建、祝山林道人車分道三期新建、阿里山神木周邊景觀改善、阿里山旅客服務中心室內裝修、吊橋整修、對高岳步道整修、木蘭園至香林服務區木棧道改善、巨木群步道改善等工程，並持續辦理入口轉運站與服務中心興建、攤販區拆除及景觀美化、大小型停車場鋪面及動線改善、路面改善等工程。

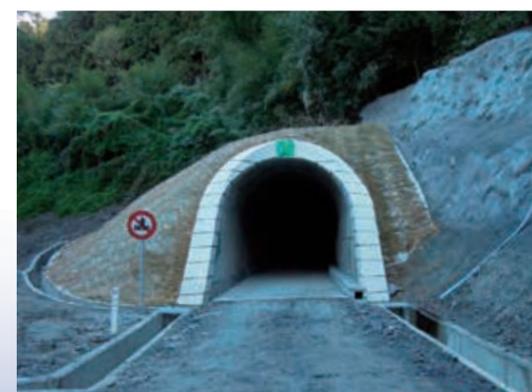
▲森林鐵路屏遮那隧道復建工程（西口）

復建奮起湖至阿里山段，辦理 9 件復建工程，其中屏遮那路段崩塌面積高達 130 公頃，且地質條件複雜，工程困難度高，經審慎規劃後，以「順應自然、尊重自然、不對抗自然」為原則，採取迂迴隧道方式（長 1,165 公尺）避開大型崩塌區；所有洞口盡量不開挖；考量土方平衡；隧道開挖土石不外運，節省運輸及土資場費用，減輕運土造成污染及交通影響。上述復建工程已全數於 103 年 12 月 3 日完成。目前本局與臺鐵局正辦理各項工、機、運務等相關整備工作，後續俟交通部現勘檢查，確認安全無虞後，即完成全線復駛。

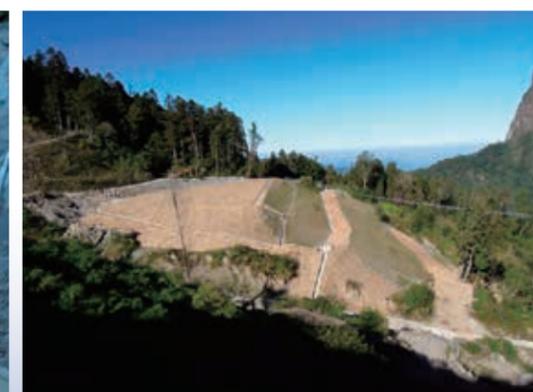
▲森林鐵路屏遮那段填土區完工照片
