## 八、農林航空測量業務

### （一）漫談NGIS航遙測圖資供應平台之後端影像倉儲建置（ASOTaiwan Image System，ATIS）

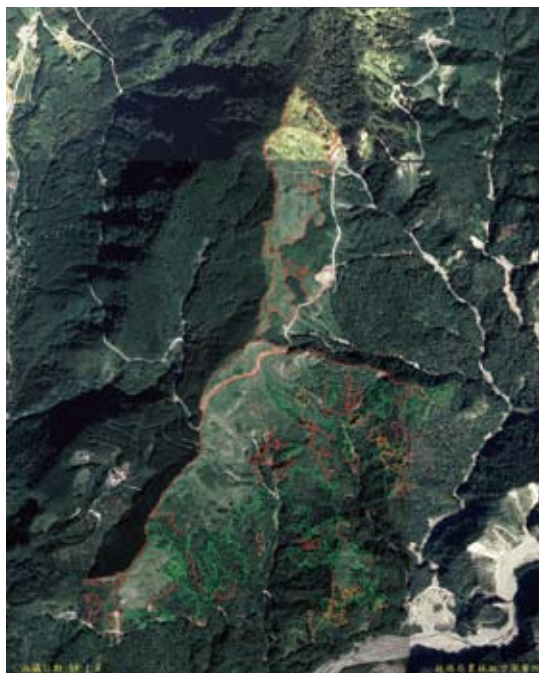
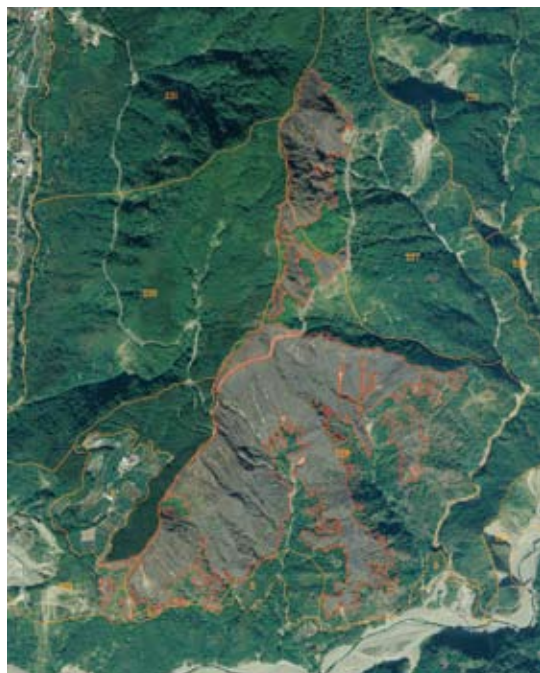
圖10、阿里山火災災前影像（拍攝日期：98.01.08）

98年1月12日發生於本局嘉義林區管理處轄管大埔事業區第228、229林班地，即阿里山公路69公里處（石桌附近下方），農航所提供災前及災後影像比對判釋獲知火災災害範圍以供參考。（如圖10）

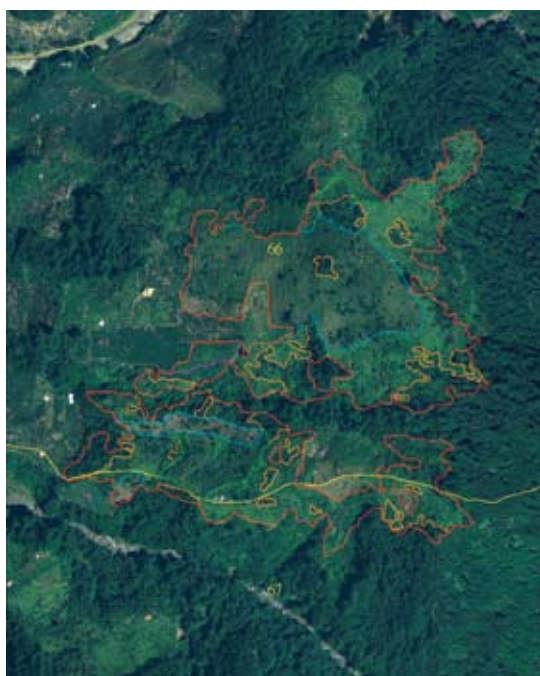
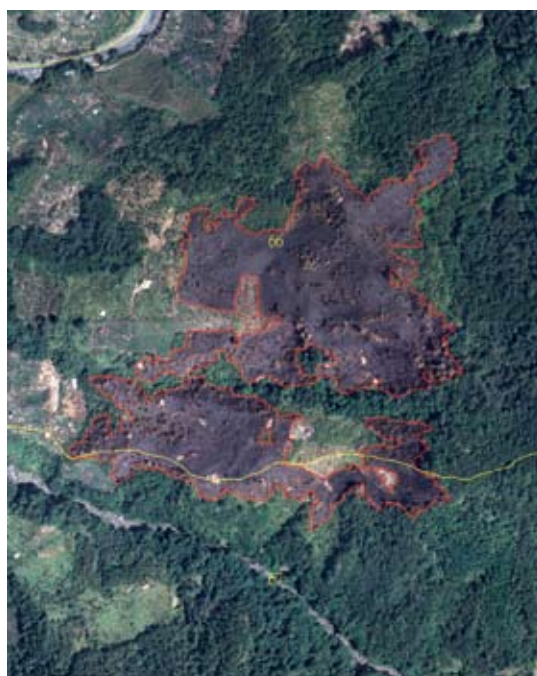
圖11、大甲溪事業區66林班火災前後航影對照圖

98年9月12日，臺中縣和平鄉環山地區森林發生火災，地點位於本局東勢林區管理處轄管大甲溪事業區第66林班地，農航所於16日拍攝取得該林班災後影像，並與災前影像比對判釋，估算受損面積，提供復舊造林實施計畫之參考。

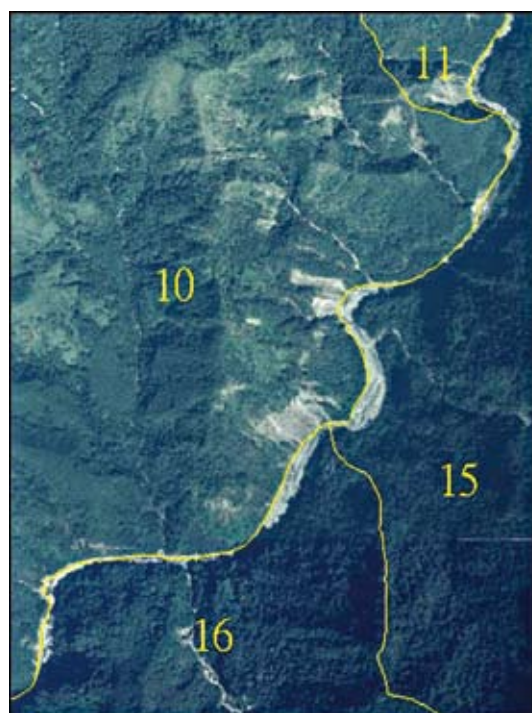
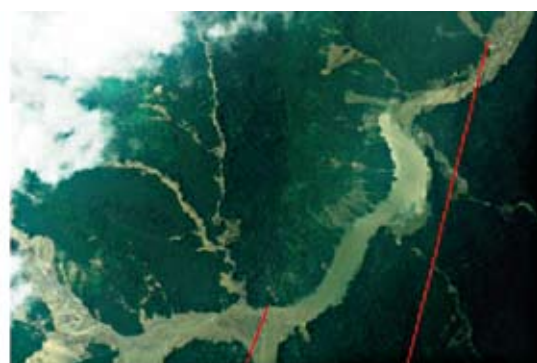
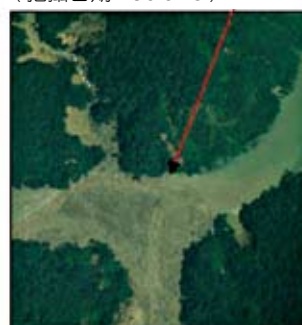
圖12、旗山溪堰塞湖災前災後航影對照圖

- ① 堰塞湖判釋：旗山溪因88水災豐沛雨量驟下以致形成堰塞湖，潛藏氾濫成災之危機，不容小覷。（如圖12；右下小圖8月14日之影像顯示水量仍多；右下左邊小圖為可能之溢流口）

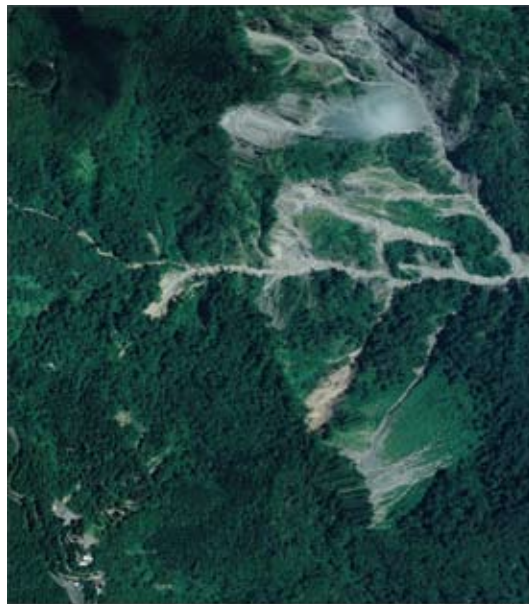
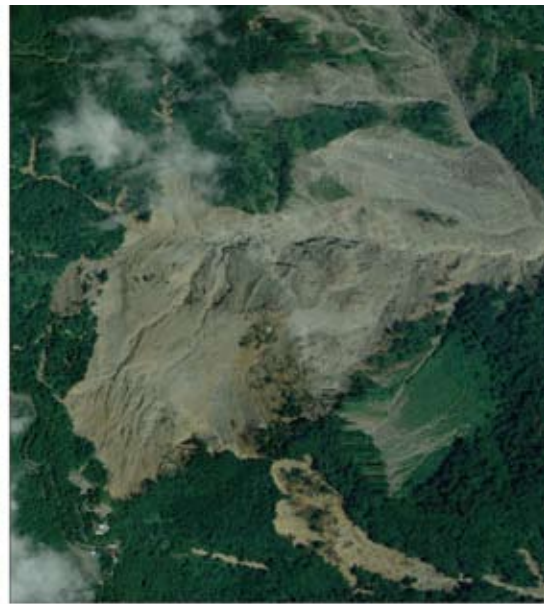
圖13、阿里山地區崩塌地災前災後影像之比對

- ② 崩塌地判釋：每當颱風防汛時期來臨時，臺灣儼然成為極容易發生山崩、土石流之坡地災害區域，此次88水災發生後，農航所即主動進行國有林地崩塌地面積變化之判釋，依拍攝影像套疊前後時期的影像資訊，提供救災及災後復舊決策參考。如圖13為阿里山山區崩塌地災前災後影像之比對判釋。
- ③ 道路橋樑中斷位置判釋：莫拉克風災驚人的雨量造成臺東太麻里溪潰堤，沖毀道路、河堤，造成南迴鐵路及南迴公路部份路基嚴重塌陷，交通中斷，如圖14、15、16，中斷之路面及橋面令人怵目驚心。
- ④ 房屋毀損位置判釋：一夜驟雨，山區土石轟然而下，高雄縣那瑪夏鄉、甲仙鄉小林村等造成房屋劇大損毀或整村活埋的慘痛災情。如圖17、18，其災前災後影像比對資訊，可提供災後重建計畫之參考。
- (3) 專案製作災區數值地形模型，協助

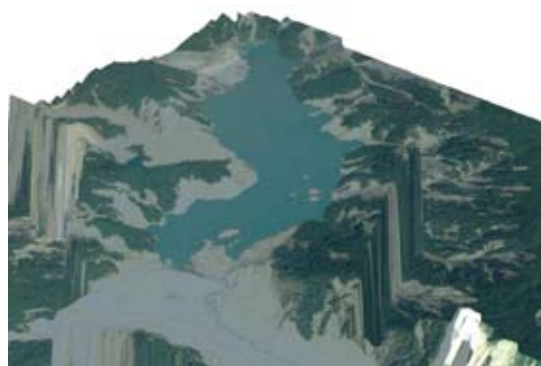
圖20、太麻里溪上游之堰塞湖3D視覺模擬圖

農航所應用航測技術，以彩色正射影像圖實施災區調查，掌握正確災情資料，提供有關單位參考，為確實有效估測災情，因應八八水災災區包括小林村、太麻里溪、旗山溪上游堰塞湖及其河道，製作數值地形模型及蒐集災前相應區域之數值等高線檔，供災前與災後地形變化分析用，利用土方計算工具，估算範圍內土方堆積及崩塌量，將各項分析成果視覺化，如地形變化量渲圖（如圖19）、挖填方圖、3D視覺模擬圖（如圖20）等，以利判讀，本次專案產製地形資料之區域，包括臺東林區管理處所需之太麻里流域測製範圍約13.6平方公里（含上游之大面積堰塞湖）如圖21、22、23，經立體測量，堰塞湖出口處之土石堆積，前後高程差約79公尺，溢流口寬度約33公尺，水面面積約762,220平方公尺；旗山河流域測製範圍約7.97平方公里（含小林村）等之災前、災後河道地形圖測製。

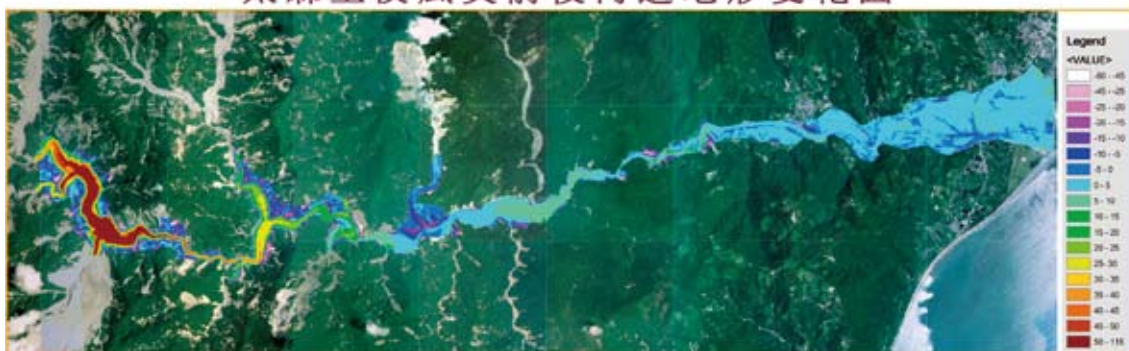
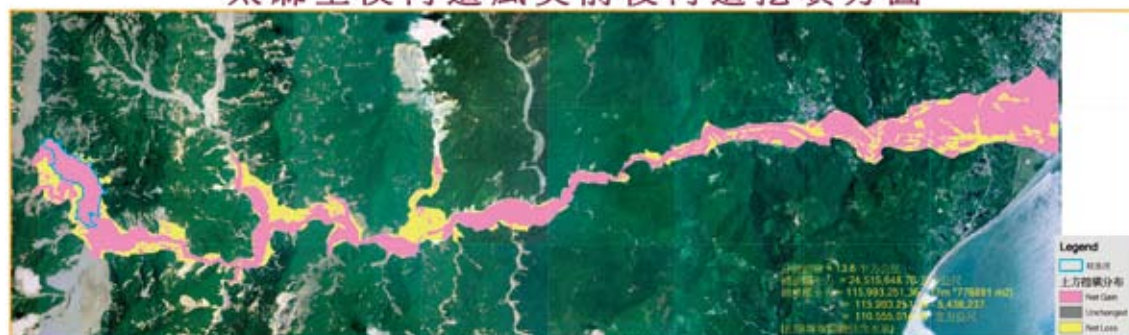
圖21、太麻里溪災前災後河道地形變化及挖填方圖

### 太麻里溪風災前後河道地形變化圖

### 太麻里溪河道風災前後河道挖填方圖

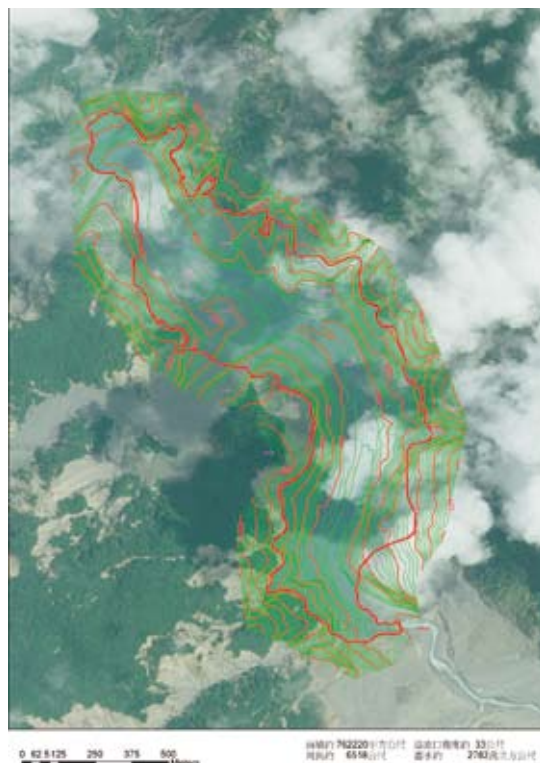
圖23、太麻里溪堰塞湖災後地形圖及影像

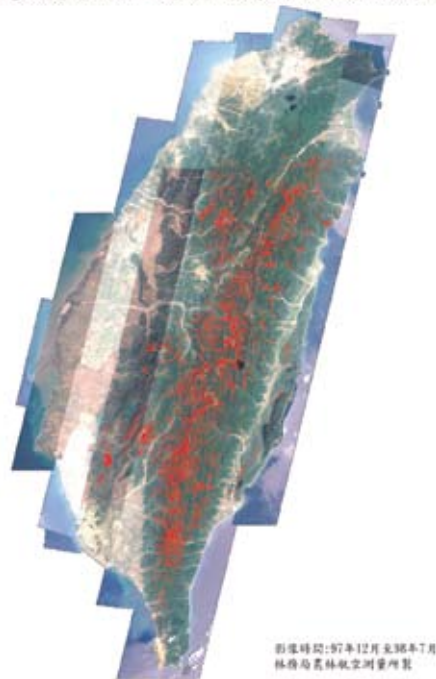
莫拉克風災前福衛二號衛星影像判釋崩塌地分布圖

莫拉克風災後福衛二號衛星影像判釋崩塌地分布圖

圖24、福衛二號衛星影像於莫拉克風災前（97.12～98.02）、災後（98.08～98.12）全臺崩塌地判釋成果圖

坡度資料，以非監督式分類法進行影像分類，得到臺灣全島災前、後崩場地分布之位置與面積，成果顯示莫拉克風災造成南臺灣地區崩場地增加（如圖24）；另利用
