三、集水區治理

(一) 國有林地治理與復育計畫

（二）林道改善與維護計畫

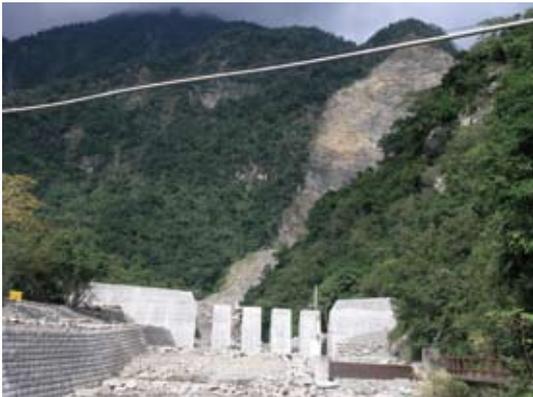
▲臺東林區管理處龍泉溪下游防砂工程／張蘇能 攝

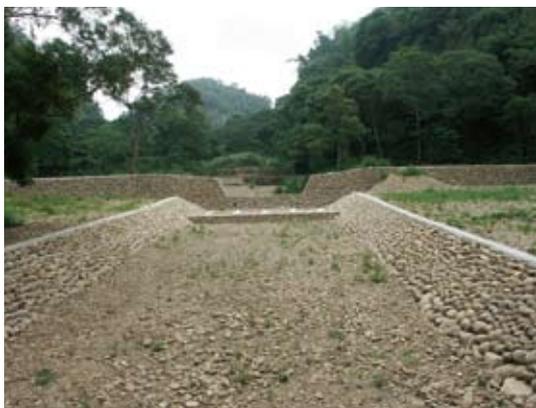
▲南投林區管理處登廟步道廟前坑整治工程／許文奕 攝

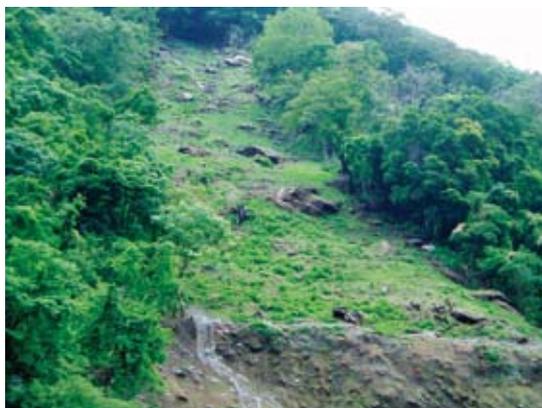
▲石門水庫集水區內本局新竹林區管理處辦理大溪事業區160林班崩塌地復育工程／張瑞富 攝

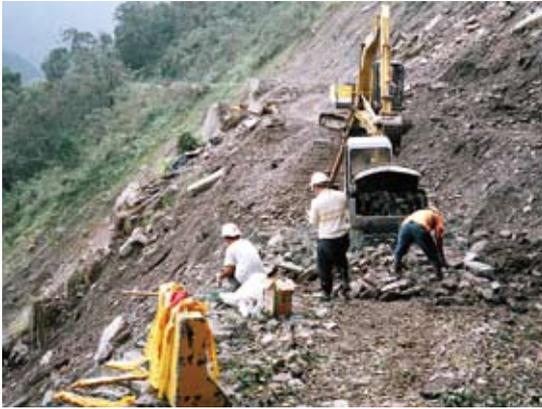
▲大鹿林道2k+700處路基流失道路中斷情形／劉興淦 攝

（2）大鹿林道

基流失嚴重，尤其是大鹿林道9K處遭上邊坡崩塌土石埋沒長約150M，在95年度治理成效下，林道已部分回復通車，惟全線仍有多處屬危險路段，96年度以延續大鹿林道整體通車方針治理，為達98年6月為完成整治及觀霧遊憩區開園之目標，並以行車安全為主要工作，96年度於大鹿林道5K、9K、15K等路段，加強基礎工程與上下邊坡穩定工程（包含箱籠、重力式擋土牆、AC路面、掛網噴播、鋼軌樁等多元治理方式），逐步排除各危險路段之成因，並改善路面狀況，確保遊客行車安全。

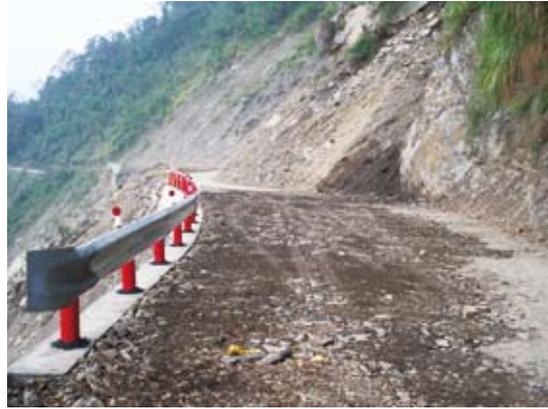
▲96年大鹿林道2k+700處路基改善後情形／劉興淦 攝

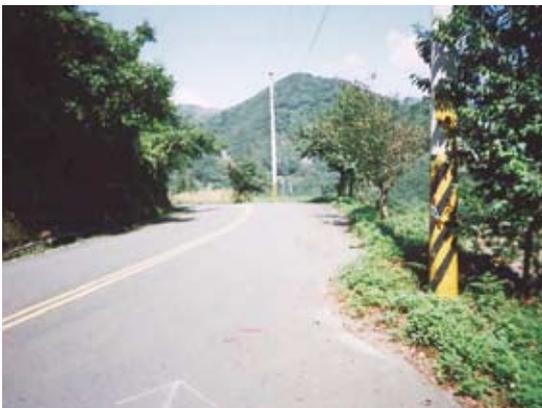
▲96年奧萬大聯外道路3k+230處連續彎路／鄭建志 攝

奧萬大聯外道路3k+080~3k+230屬於連續彎路，為顧及前往奧萬大國家森林遊樂區遊客行車安全，增設辦理鋼板護欄及強化玻璃反光標誌與標線，該工程並已於96年11月2日完工，成效良好。

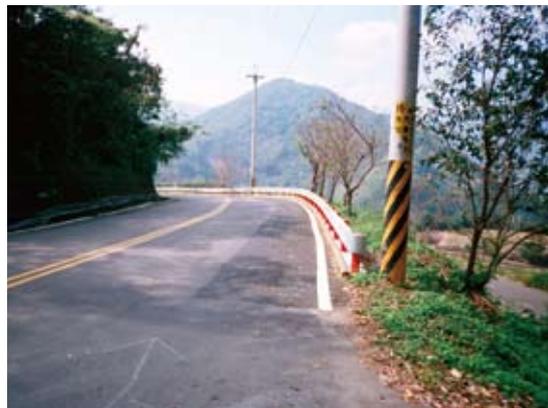
▲96年奧萬大聯外道路3k+230處連續彎路改善後情形／鄭建志 攝

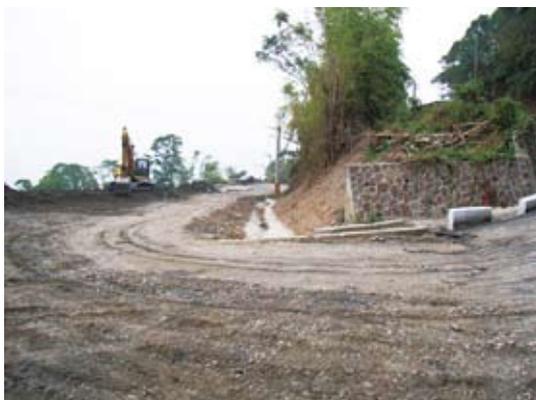
▲96年藤枝林道4k地滑區施工前情形／賴煌傑 攝

藤枝林道94年遭受海棠颱風侵襲，造成沿線多處發生林道邊坡崩塌、坍方、落石及路基流失等情形嚴重，交通完全中斷，經全力復舊搶修於96年1月30日全線

恢復通車；惟藤枝林道4k附近路基仍有持續地滑下陷之情形，故96年度首重於該路段之整治，其整治工法以全套管鑽掘式基樁（排樁）並以帽樑聯結，再以鋼筋混凝土版橋將其結合，以使道路與滑動面層隔絕，在道路周遭邊坡並配合噴附植生基材護坡工、噴漿溝、箱涵、跌水池、截水溝等工程排水設施，穩定路基，該工程於96年12月26日完工，執行成效良好。

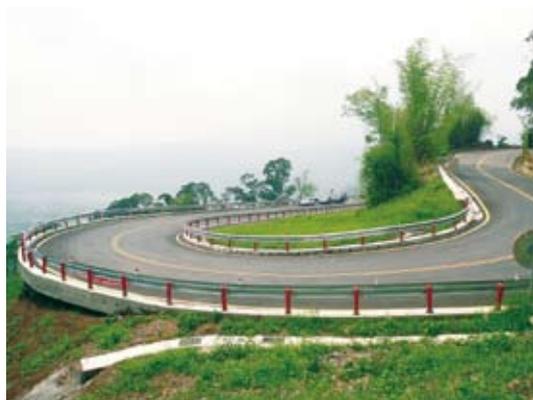
▲96年藤枝林道4k地滑區施作基樁及版橋工程完工後情形／賴煌傑 攝
